Gabriele Grassegger: Natursteine an Baudenkmalen

Stand der Kenntnisse über Zerstörungsvorgänge und Sanierungsmethoden

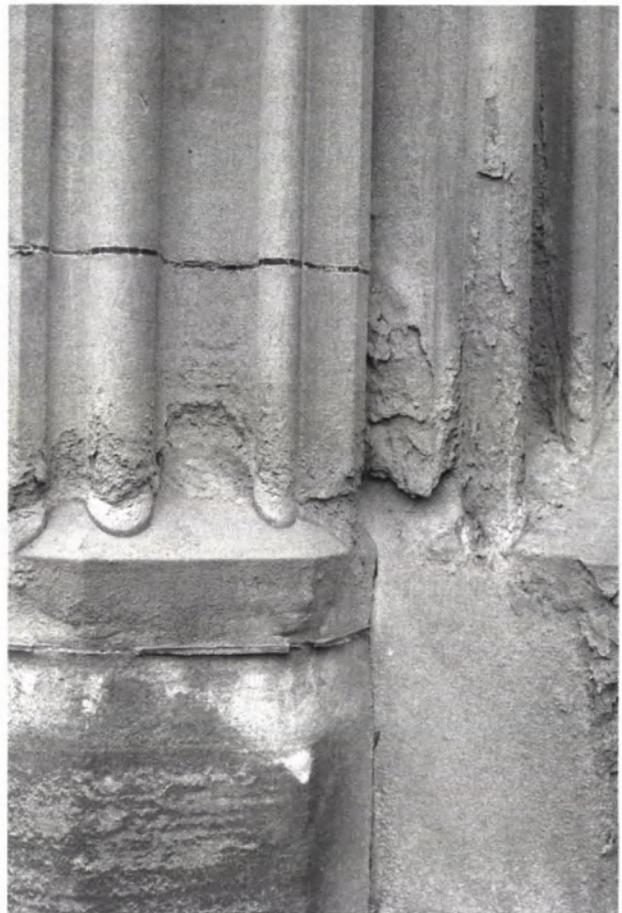
1 SALEM, Bodenseekreis, Münster, Nordquerhaus. Besonders starke Schäden an Basen von Rundstäben eines Fenstergewändes. Die geschädigten Bereiche sind bedeckt von Ausblühungen und zerfallen in Form von kleinen Schuppen.

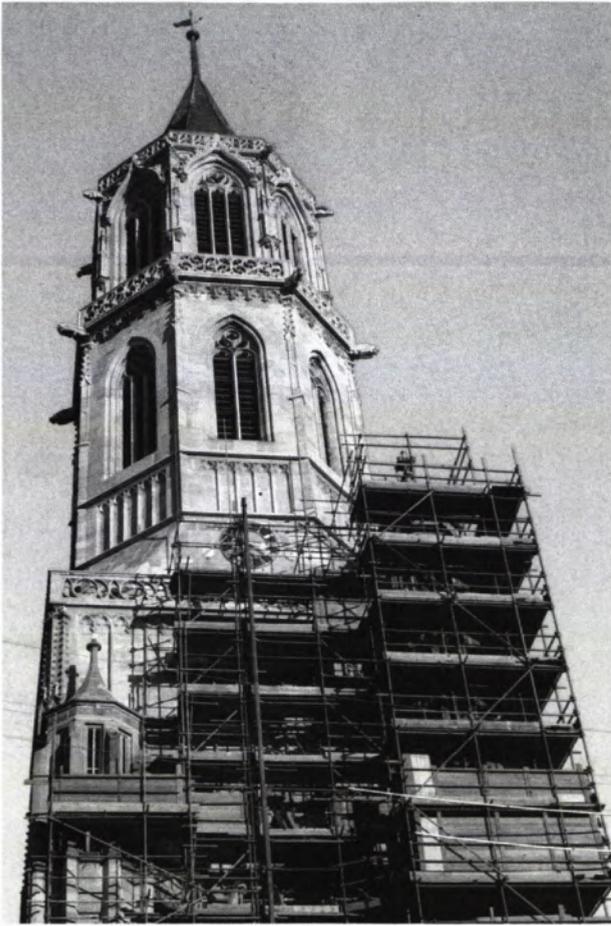
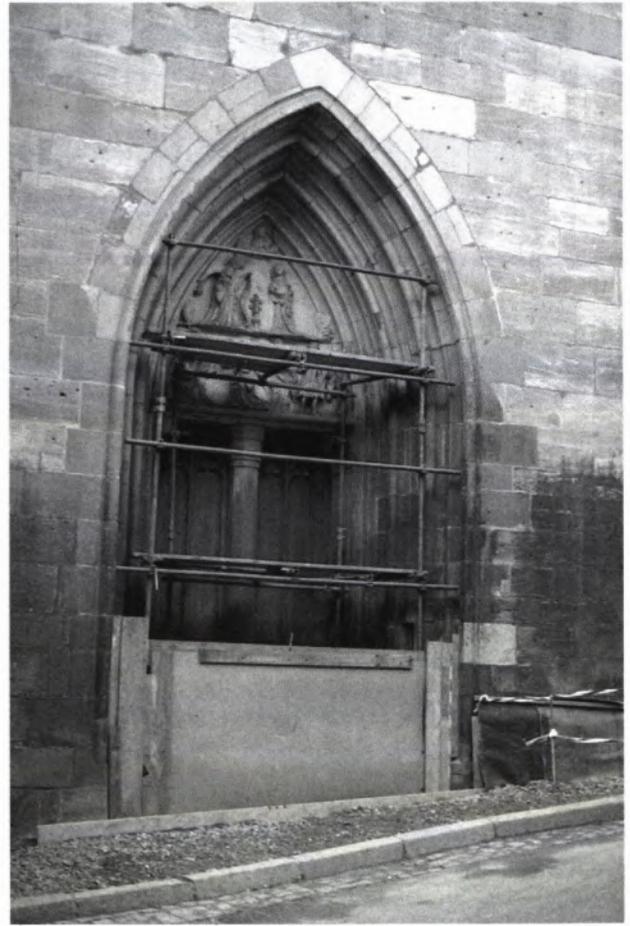
2 u.3 ROTTWEIL, Kapellenkirche. Am Kapellenturm, links, der bereits viele Jahre lang restauriert wird, mußten weite Teile des schwer geschädigten Schiffsandsteins ausgetauscht werden. Nordportal der Kapellenkirche, rechts. Es ist restaurierungsbedürftig, weil eine dunkle Ecke häufig als Toilette mißbraucht wurde. Feuchtflecken und dunkle Zonen weisen auf eine starke Nitratbelastung hin. Die Nitrate sind bis in das vom berühmten Baumeister und Bildhauer Heinrich Parler geschaffene Bogenfeld gestiegen und haben begonnen, es zu zersetzen. Zur Zeit werden Versuche unternommen, den Schaden zu beheben.

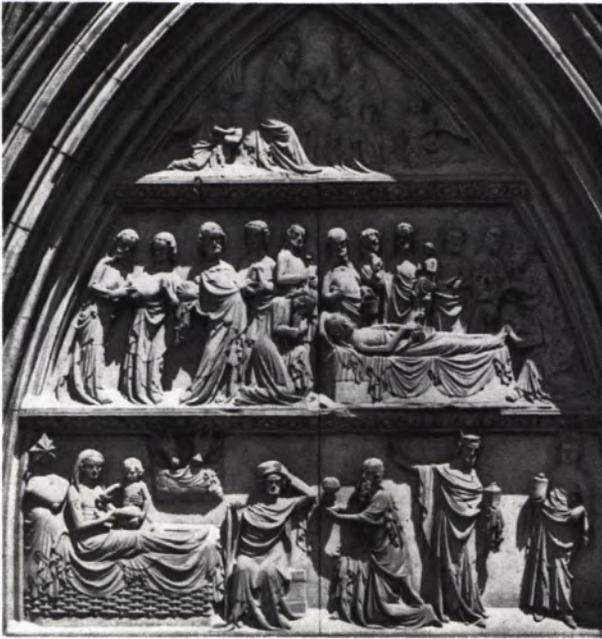
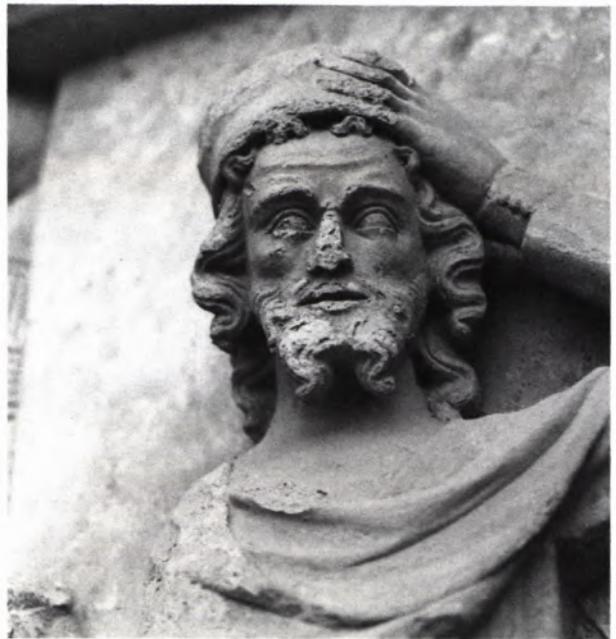
4 u.5 **ESSLINGEN**, Frauenkirche, Marienportal. Das Tympanon in einer Aufnahme von 1900. Es ist unbeschädigt. Dasselbe Portal im Jahr 1986. Der Zustand vieler Figuren hat sich stark verschlechtert, in einigen Bereichen fehlen bereits Teile. Die hier gezeigte Josefsdarstellung aus der Mitte des unteren Tympanonreliefs zeigt schwerwiegende Steinschäden mit teilweise erheblichen Substanzverlusten besonders an vorspringenden Teilen.

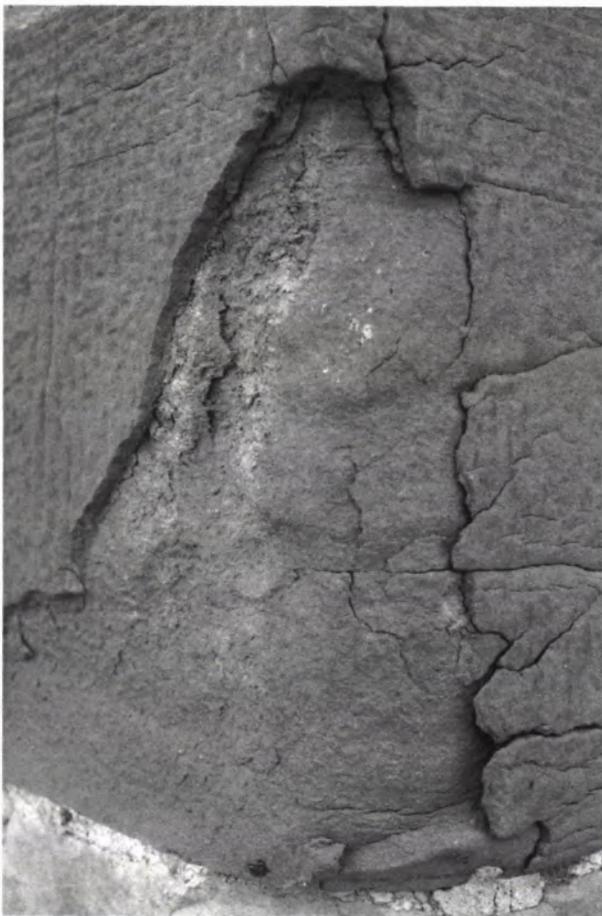
6 **REICHENAU-MITTELZELL**, Kreis Konstanz, Münster St. Markus. Starke Schalenbildung an einem Eckquader aus rotem Sandstein. Das Schadensbild besteht nicht nur aus oberflächenparallelen Abplatzungen, sondern auch aus horizontalen Rissen und Ausblühungen unter den abfallenden Schalen.

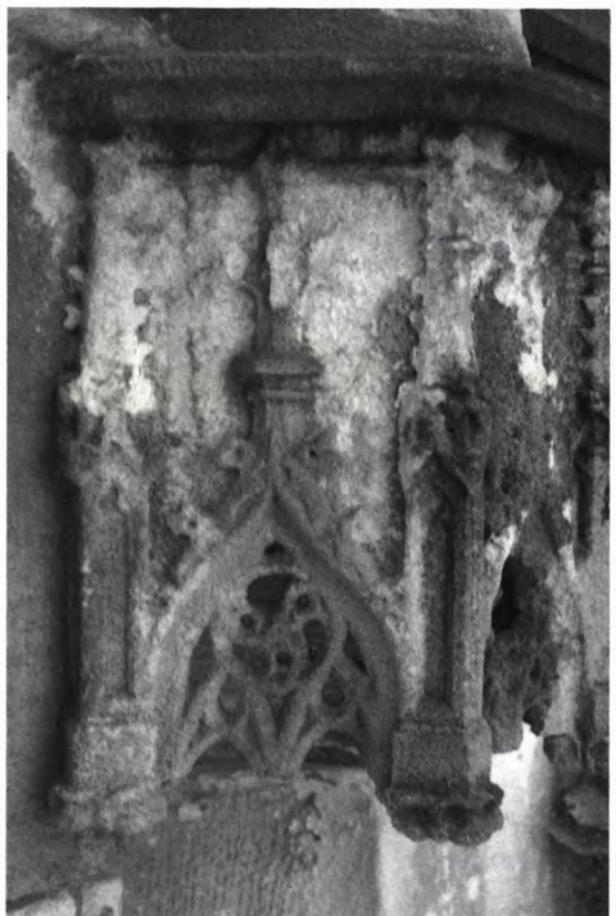
7 **GÖPPINGEN**, Oberhofenkirche. Feingliederiger gotischer Baldachin neben dem Hauptportal der Kirche. Der Sandstein ist durch Ausblühungen und starkes Absanden fast bis zur Unkenntlichkeit zerstört. Daneben zeigt er an zahlreichen Stellen dicke Schmutzkrusten.

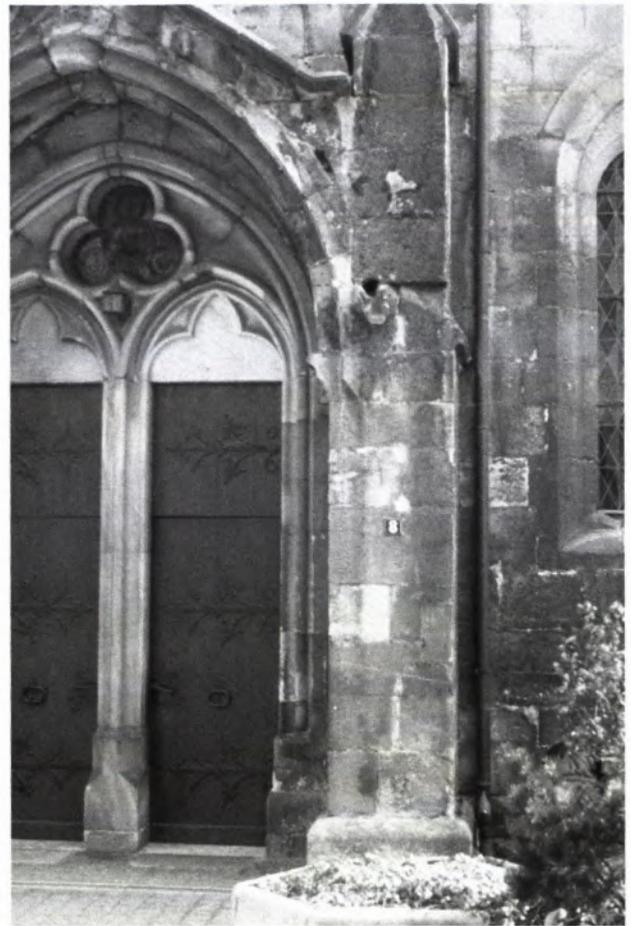
8 **ESSLINGEN, Münster St. Paul.** Sehr starke Verschmutzung und Krustenbildungen auf Schilfsandstein. Unter den Schmutzkrusten sind teilweise hohe Gipsanteile und tiefreichende Auflösungen zu beobachten.

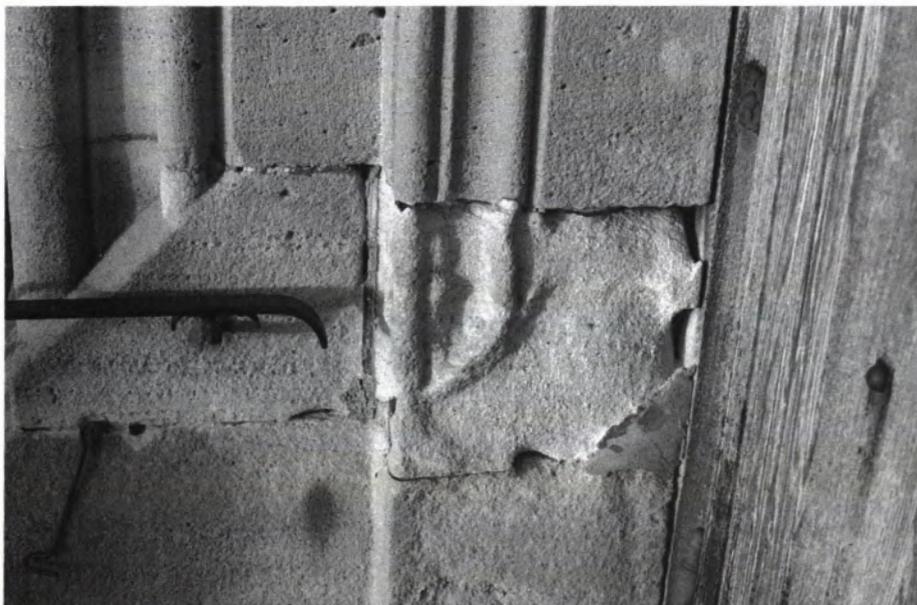
9 **AIXHEIM, Kreis Tuttlingen, Katholische Kirche.** Innerhalb eines relativ gut erhaltenen Mauerwerksverbandes aus Sandstein zeigen einzelne Steine ein tiefgreifendes Absanden und Aushöhungen. Diese unterschiedlichen Gesteinszustände müssen auch unterschiedlich behandelt werden.

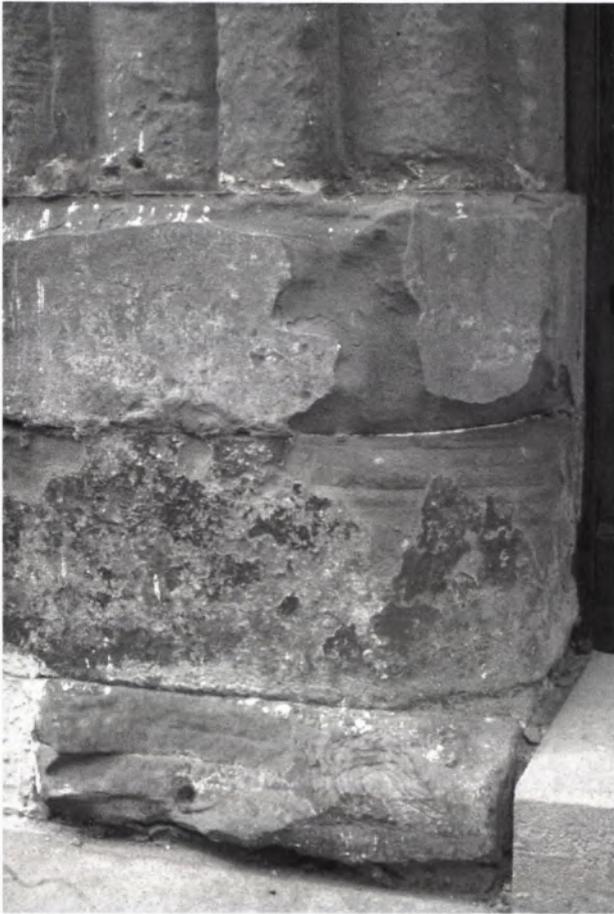
10 KUCHEN, Kreis Göppingen, Evangelische Pfarrkirche. Die Aufnahme zeigt im oberen Bereich vermutlich einen Schilfsandstein, als Sockel wurde wahrscheinlich ein lokaler Sandstein des Braunen Jura verwendet. Der Stein im Sockelbereich zeigt ein starkes Absanden und oberflächenparallele Abblätterungen. Die sedimentär bedingte lagige Struktur wird durch die Verwitterung herausgearbeitet.

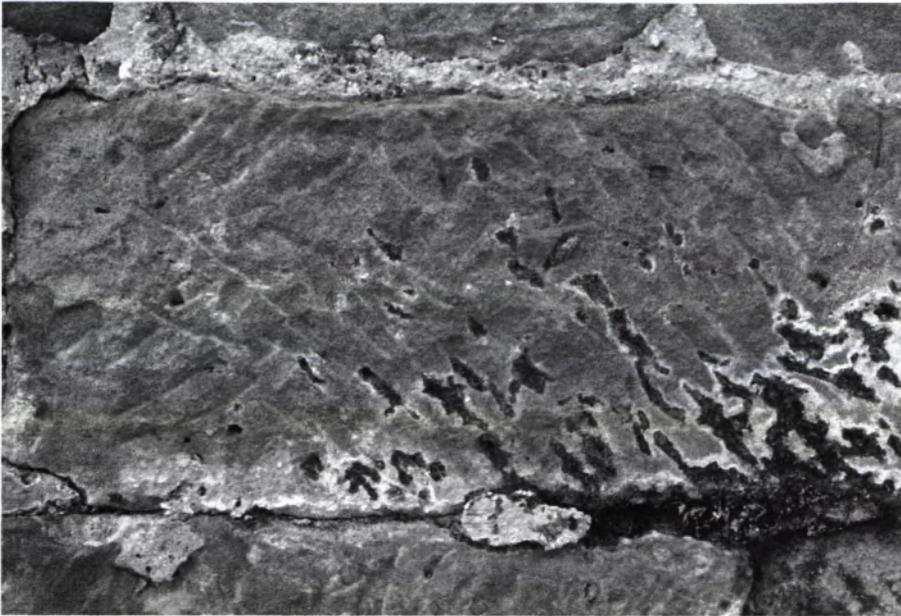
11 HIRSAU, Kreis Calw, Kloster. Historische Oberflächenbearbeitung (scharierter Stein) auf einem Mauerwerksquader, in den Vertiefungen haben sich Pflanzen angesiedelt. Der Pflanzenbewuchs führt zu einer Auflösung des Steins und zu deutlichen Bleichungshöfen im roten Sandstein.

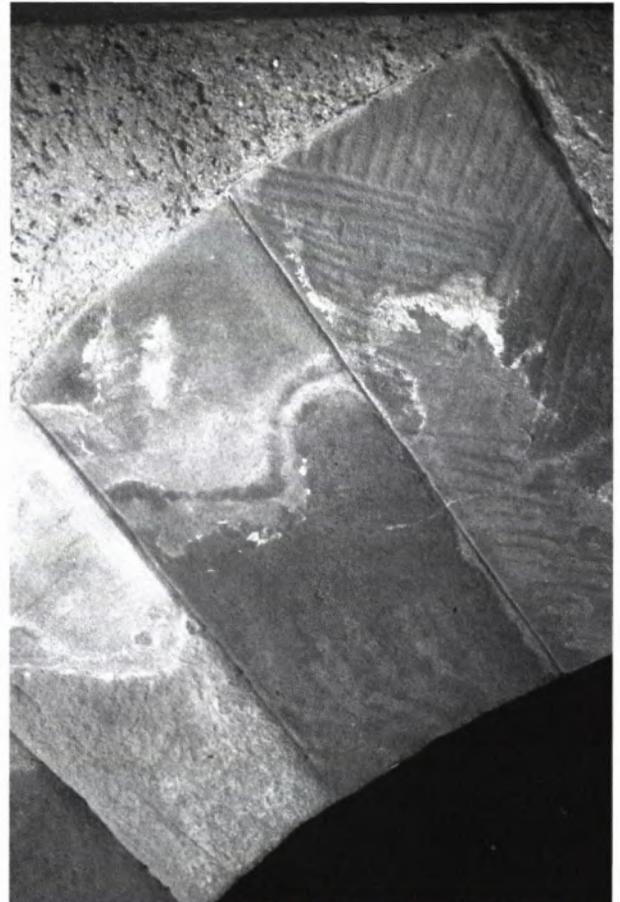
12 REICHENAU-MITTELZELL, Kreis Konstanz, Münster St. Markus. An vielen Stellen des Bauwerks wurden Steingänzungen mit farblich abgestimmten Mörteln vorgenommen. Die Ergänzungen – vermutlich um 1936 angebracht – zeichnen sich bereits durch Verfärbungen und Ausblühungen ab, die auch in den Naturstein gewandert sind.

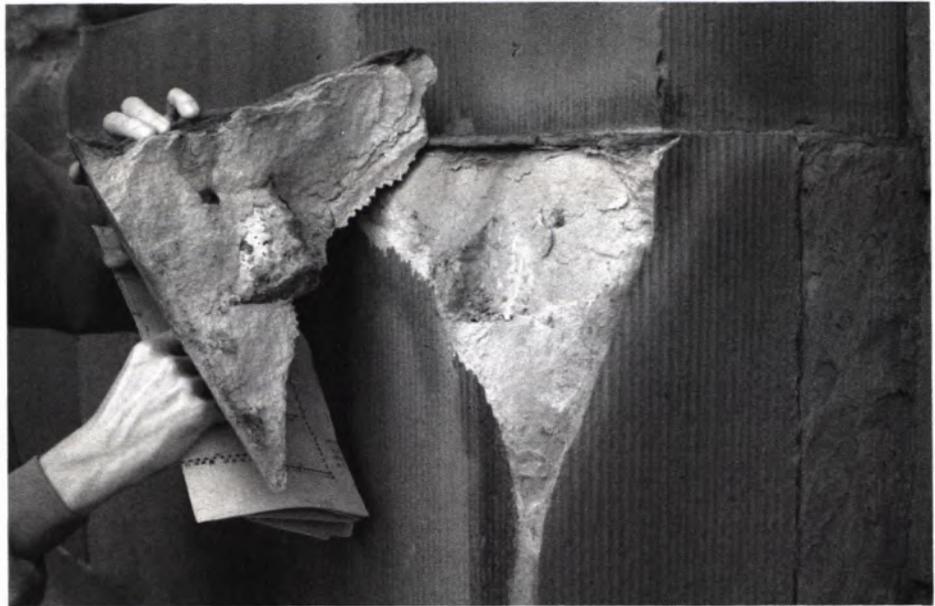
13 LUDWIGSBURG, Schloß.
 Eckpfosten einer Balustrade im
 Schloßpark. Um 1930 wurden
 hier Profilierungen an den Sä-
 u len und Eckpfosten mit stark ze-
 menthaltigen Mörteln durchge-
 führt. Heute fallen die Antra-
 genungen mit Natursteinpartien
 komplett ab.

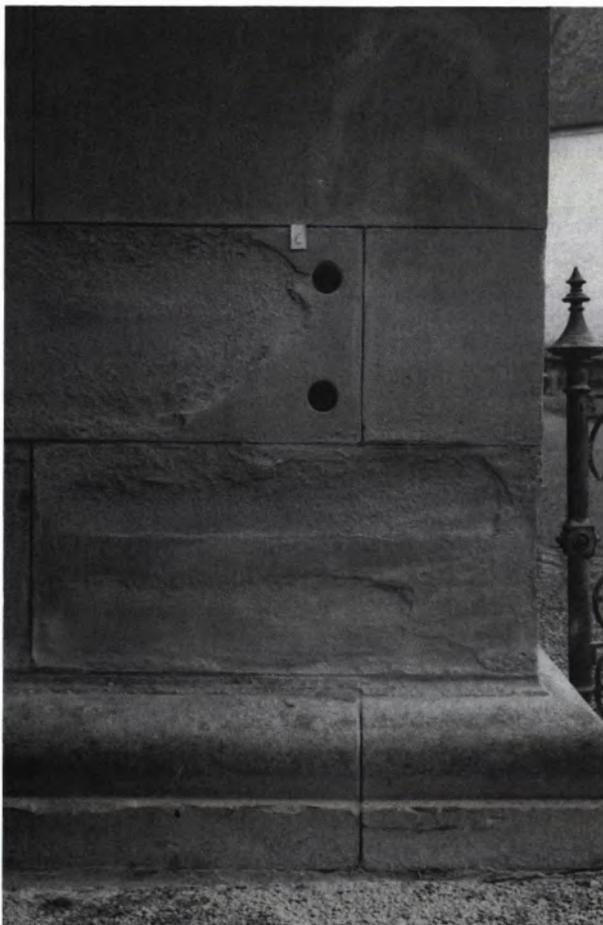
14 SALEM, Bodenseekreis, Münster, Nordfassade. Aus den geschädigten Bereichen werden Bohrkern entnommen, da für eine detaillierte Untersuchung des Schadensbildes, das hier bereits im Austauschmaterial von 1930 auftritt, Tiefenprofile verschiede- ner Eigenschaften erforderlich sind.

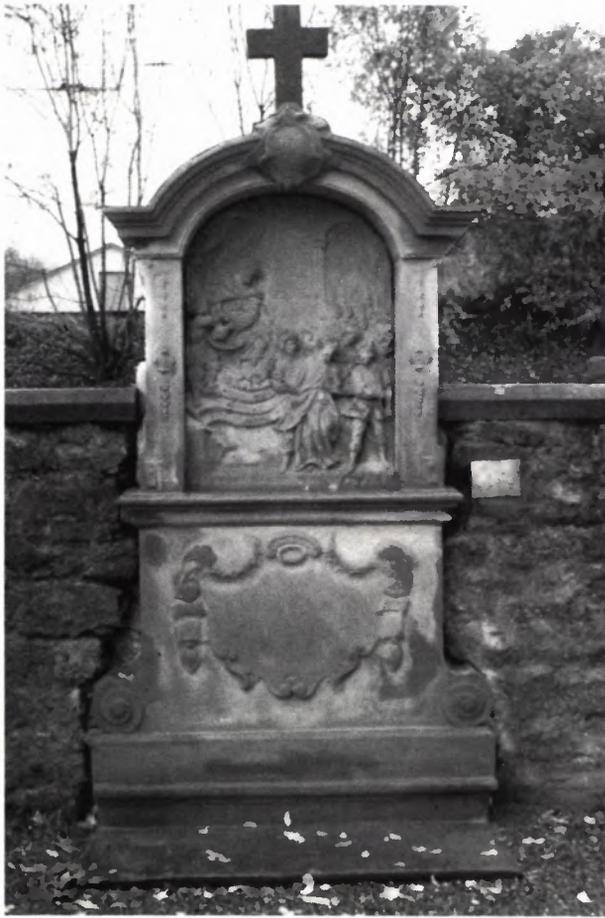
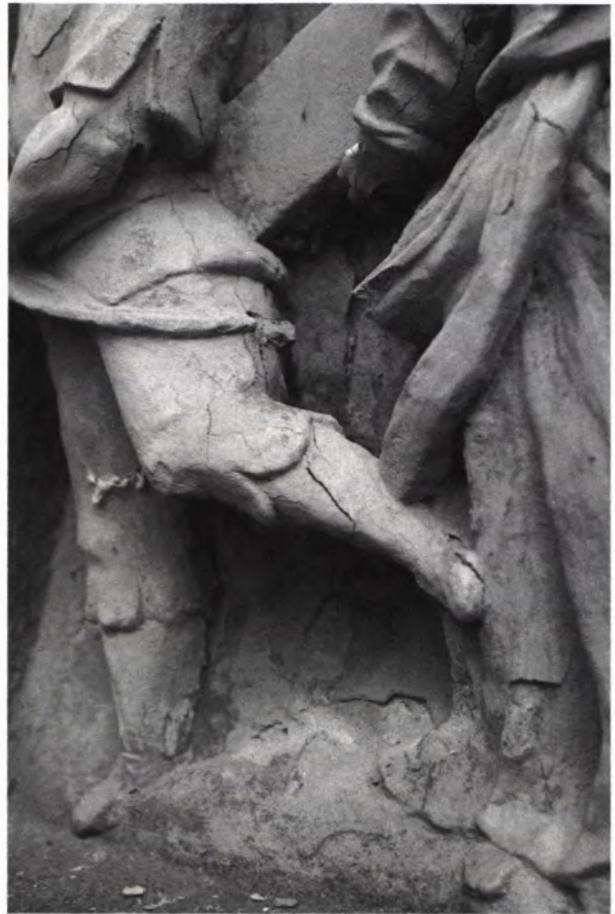
15 u. 16 LAUDA, Main-Tauber-Kreis, Alter Friedhof. Bei der in die Mauer eingelassenen Kreuzwegstation wurde eine Acrylharz-Volltränkung vorgenommen, da das Objekt bereits so weitgehend geschädigt war, daß es nur noch durch diese Maßnahme erhalten werden konnte. Die Aufnahme rechts zeigt ein Detail aus der Kreuzwegstation (der Originalausschnitt ist ca. 20×40 cm groß). In diesem Zustand befand sich das Relief 1985 vor der Behandlung. Die figürlichen Bereiche haben tiefreichende Risse, mürbe Partien und abplatzen-de Schalen, die z. T. hochstehende Schollen bilden.

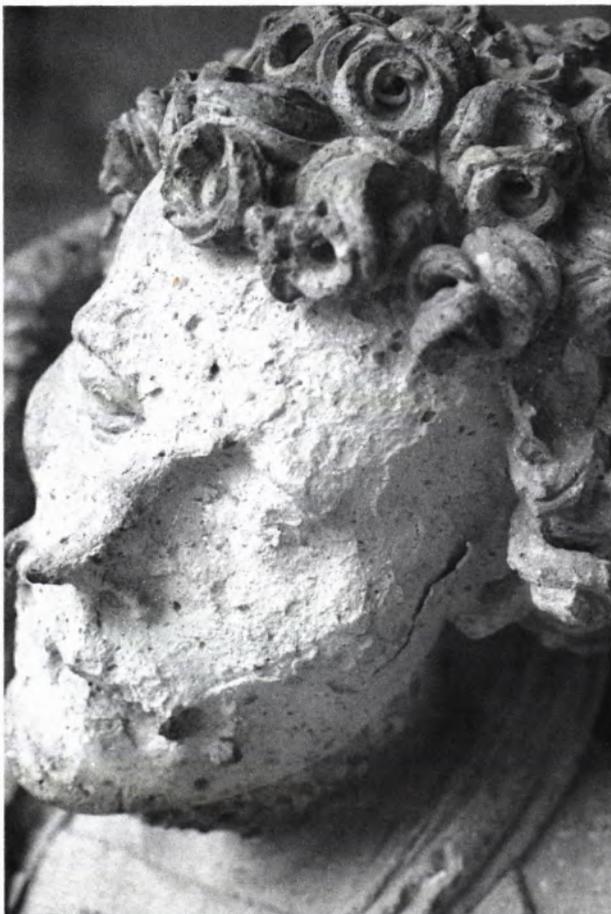
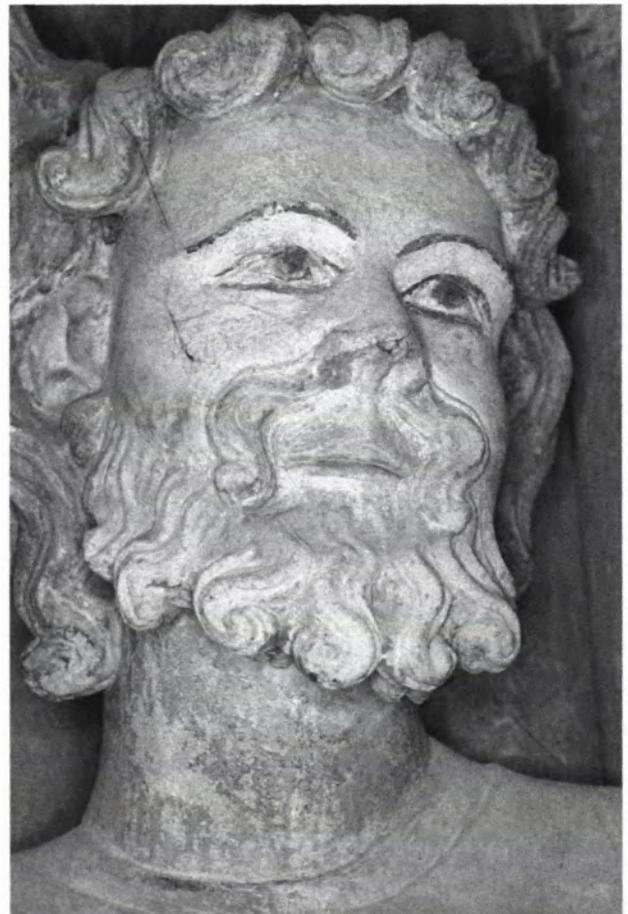
17 u. 18 BAD WIMPFEN, Kreis Heilbronn, links Ausschnitt aus der Kreuzigungsgruppe von Hans Backoffen. Die Gruppe entstand um 1500, seit Beginn des 20. Jahrhunderts hat sie starke Schäden erlitten. Das Schadensbild an den Figuren (der abgebildete Kopf war ehemals farbig gefaßt) ist geprägt von dünnschaligem Ablösen der Oberfläche, pudrigem Zerfall und Ausblühungen. Der Schaden ist vermutlich – wie ausführliche Untersuchungen der Zersetzungen schließen lassen – auf eine aggressive Ablaugung und Sulfatimmissionen zurückzuführen. Aus der Stiftskirche Bad Wimpfen i. T. stammt der Kopf (rechts) einer Chorpfilerfigur in farbig gefaßtem Stein. Ehemals befanden sich – rein technisch gesehen – die Figuren der Backoffen-Gruppe auch in einem ähnlichen Erhaltungszustand (die Aufnahmen stammen aus jüngster Zeit).
