# Günter Eckstein: Meßtechnische Bauüberwachung und Schadensdokumentation an der evangelischen Pfarrkirche St. Stephanus in Mulfingen-Hollenbach, Hohenlohekreis

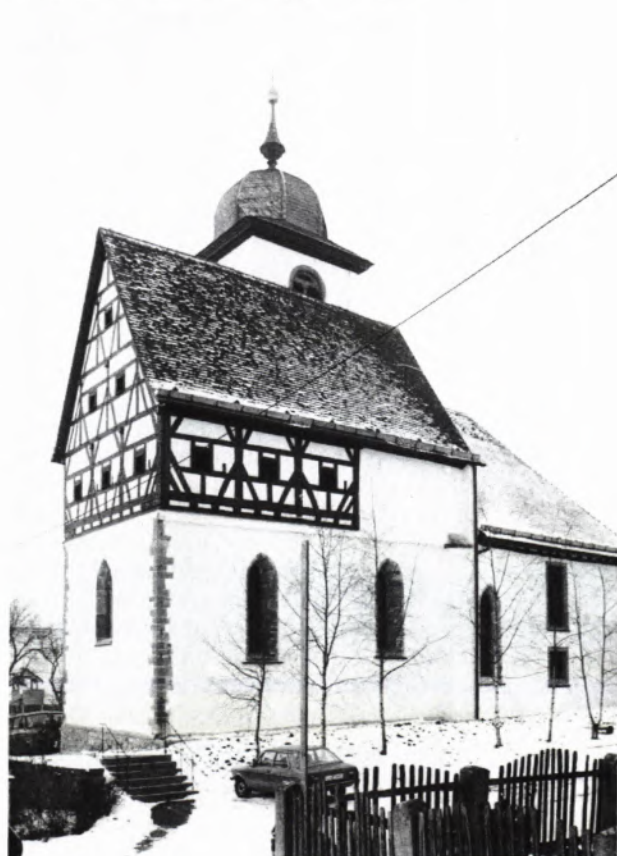
2 NORD- UND OSTANSICHT der Kirche im Februar 1987. Der Abbruch des Gebäudes an der Nordseite hat bewirkt, daß der Untergrund stärker austrocknen konnte, und sich dadurch die Nordseite der Kirche einseitig gesetzt hat.

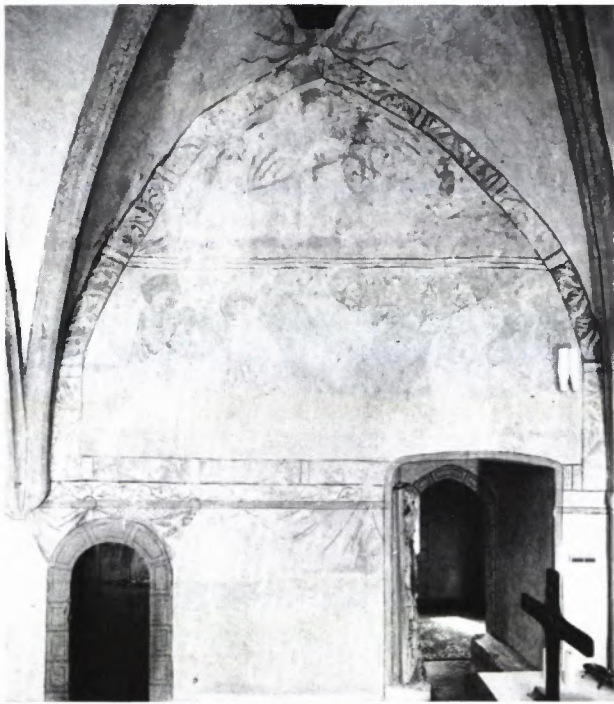
5 WANDMALEREI an der südlichen Chorwand um 1400. Erkennbar sind im oberen Feld St. Michael, darunter links Maria und das Christkind und rechts die Heiligen Drei Könige. In diesem Bereich mußte im Frühjahr 1984 eine Notsicherung vorgenommen werden, da sich offensichtlich die Chorwand von dem angrenzenden Turm gelöst hatte. Photogrammetrische Aufnahme vom September 1984 zur Vermessung eines Längsschnittes durch den Chor.

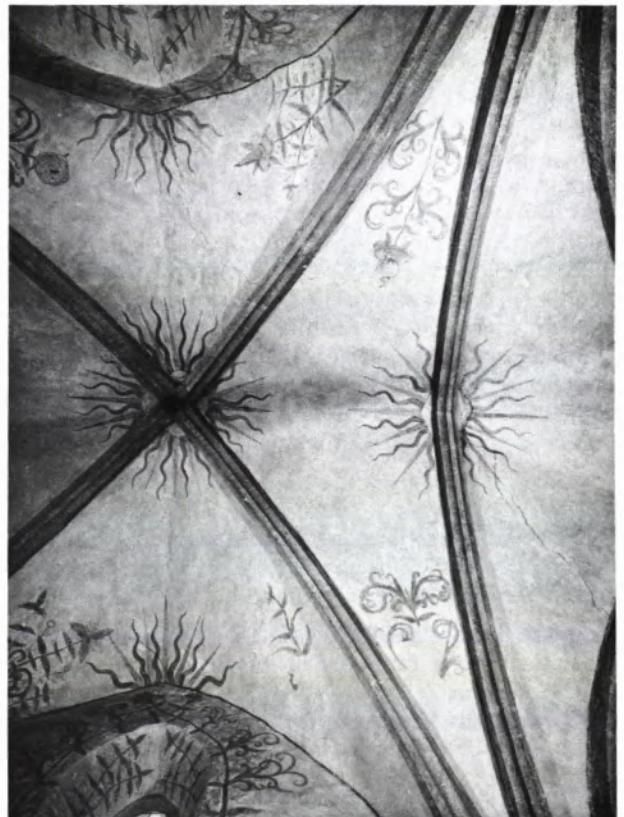
6 AUSSCHNITT AUS DEM CHORGEWÖLBE, photogrammetrische Aufnahme vom September 1984 zur Vermessung eines Deckenspiegels. In der Einzelaufnahme sind die breiten Risse im Gewölbe und in den Fensterscheiteln erkennbar. Bei der räumlichen Betrachtung der Stereoaufnahmen können darüber hinaus feinste Haarrisse erkannt und dargestellt werden.

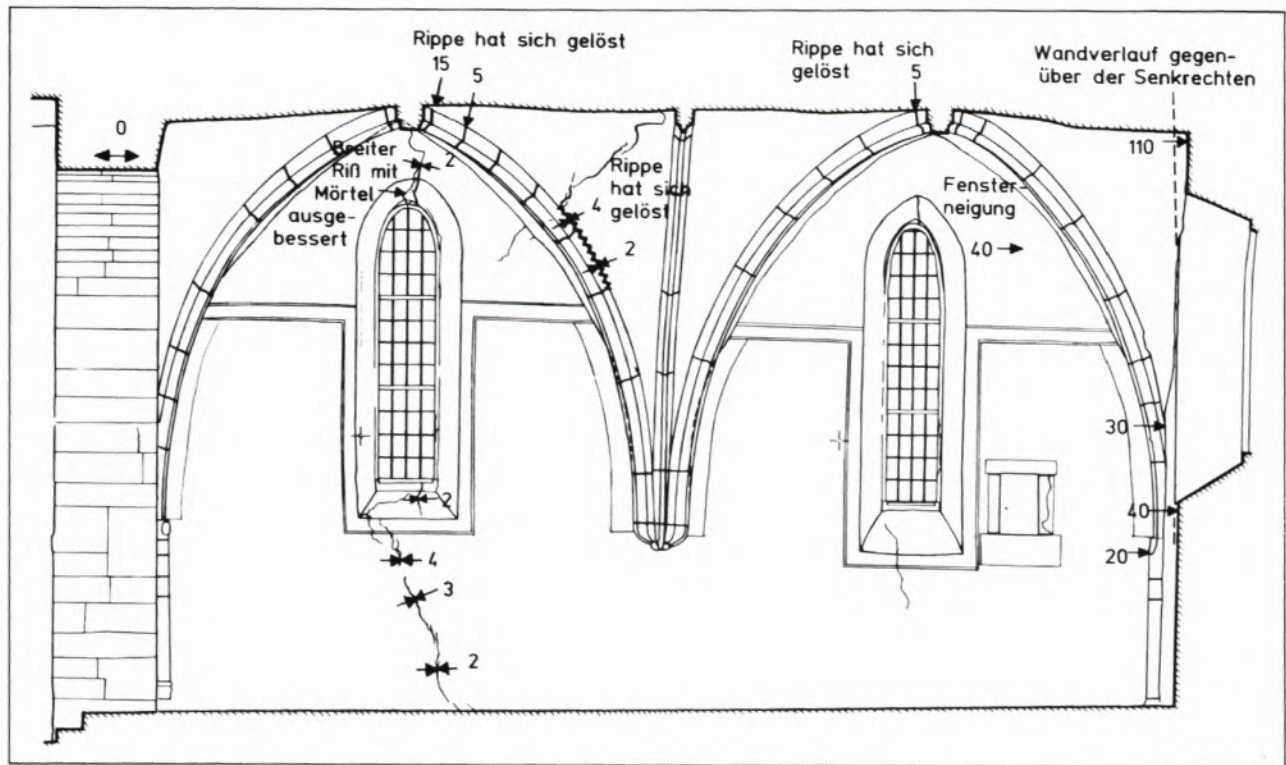
7 PHOTOGRAMMETRISCH gezeichneter Längsschnitt durch den Chor, Blick nach Norden, mit anschließender Befundeintragung, Angaben in mm.

Die Ostwand des Chores hat sich nach außen geneigt und dadurch das Gewölbe in Richtung Osten verschoben. Während die nördliche Hälfte des Chorbogens noch senkrecht steht, neigt sich die nördliche Chorwand bis zur Ostwand immer stärker in Richtung Osten. Das östliche Fenster der Nordwand weist bereits

eine sichtbare Schrägstellung auf. Dagegen neigt sich die südliche Chorwand erst ab dem östlichen Fenster in Richtung Osten. Die Risse unterhalb und oberhalb der Fenster, den schwächsten Gliedern im Mauerwerk, zeigen die Spannungen auf. Desgleichen zeigen die starken Gewölberisse in Nord-südrichtung diese Bewegungen an.

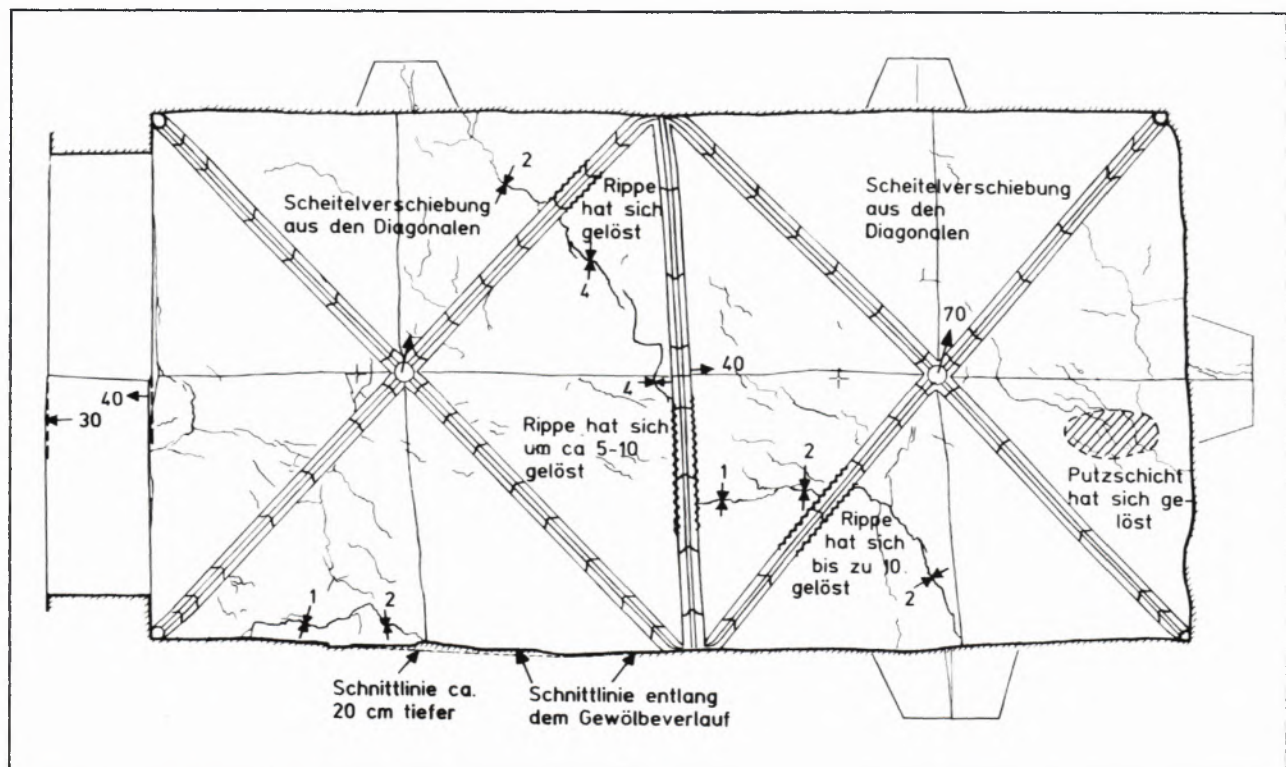
8 PHOTOGRAMMETRISCH gezeichneter Deckenspiegel im Chor mit anschließender Befundeintragung, Angaben in mm. Die Haarrisse sind mit einer Linie, die Risse größer als 1 mm mit Doppellinien dargestellt. Im Vergleich mit dem Vektorenplan, Abb. 11, zeigen die Risse und die Rippenablösungen deutlich die Spannungsfelder im Gewölbe auf. Der Rißverlauf ist stets senkrecht zur Verschiebungsrichtung.

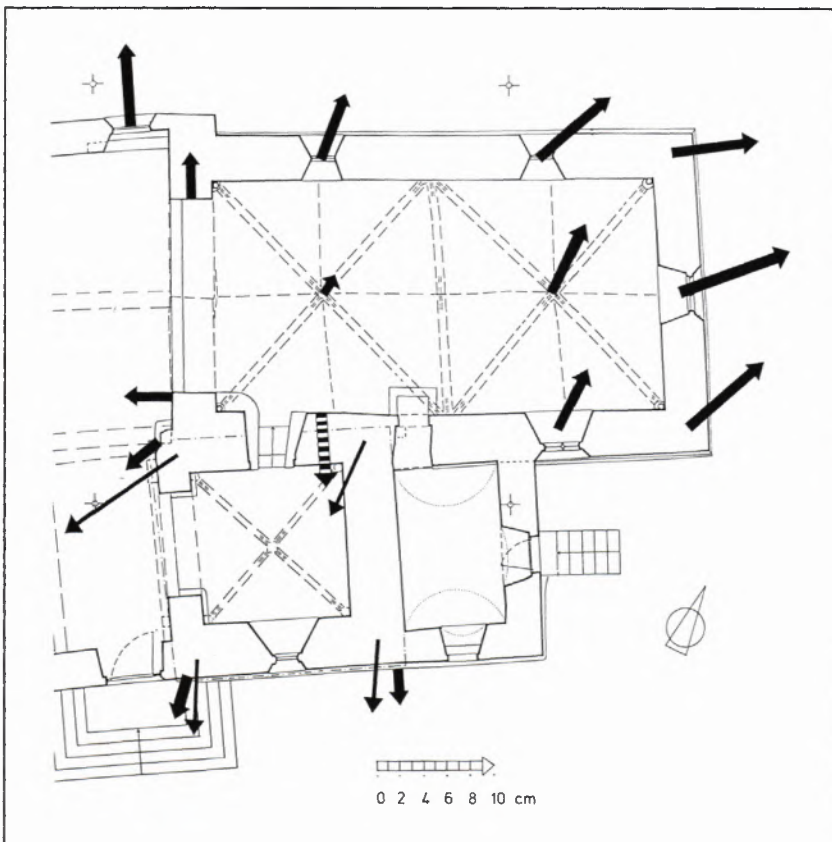
◀ 11 VEKTORENPLAN von den Wandneigungen und Gewölbeverschiebungen im Chor sowie von den Neigungen der Turmseiten bis zur Gewölbehöhe, und dünn dargestellt die Gesamtneigungen. Die Werte wurden, soweit möglich, aus dem Mittel von Außen- und Innenvermessungen gebildet. Es zeigt sich hier deutlich, daß sich das Chorgewölbe in Richtung Nordosten verschoben und der Turm sich dazu entgegengesetzt nach Südwesten geneigt hat. An der Nahestelle zwischen Chor und Turm haben somit zwei entgegengesetzte Kräfte gewirkt.

Die statischen Probleme im Chor dürften auf zwei Ursachen zurückzuführen sein: den Gewölbeschub und Setzungen an der Kirchennordseite. Der Gewölbeschub, die Last des Gewölbes drückt die Außenwände nach außen, wurde im westlichen Joch offensichtlich noch durch die schadhafte Lastübertragung des Dachstuhles verstärkt. Offensichtlich ist an der Kirchennordseite nach Abbruch des Gebäudes der Untergrund stärker ausgetrocknet. Dadurch kam es zu einseitigen Setzungen. In dem geologischen Gutachten wird davon ausgegangen, daß hier bei längeren Trockenzeiten Schrumpfsetzungen in einer Größenordnung von 1 bis 3 cm auftreten können. Setzungen und Gewölbeschub haben bewirkt, daß sich das Chorgewölbe nach Nordosten verschoben hat.

Die kritische Stelle liegt somit an der Nahtstelle zwischen Turm und Chor, wo zwei entgegengesetzte Kräfte gewirkt haben. Ob sich diese Bewegungen fortsetzen werden, müssen die Folgebeobachtungen zeigen. Hierzu wurden drei Maßnahmen festgelegt: Durch visuelle Beobachtungen ist das Rißbild mit den Aufnahmen und der Kartierung zu vergleichen. An besonders gefährdeten Stellen wurden Gipsmarken und Bleistiftmarkierungen angebracht. Durch Feinnivellement sind in zweijährigen Abständen einseitige Setzungen festzuhalten. Durch geodätische Vermessungen sind in vierjährigen Abständen Neigungsänderungen an den Außenwänden zu beobachten.

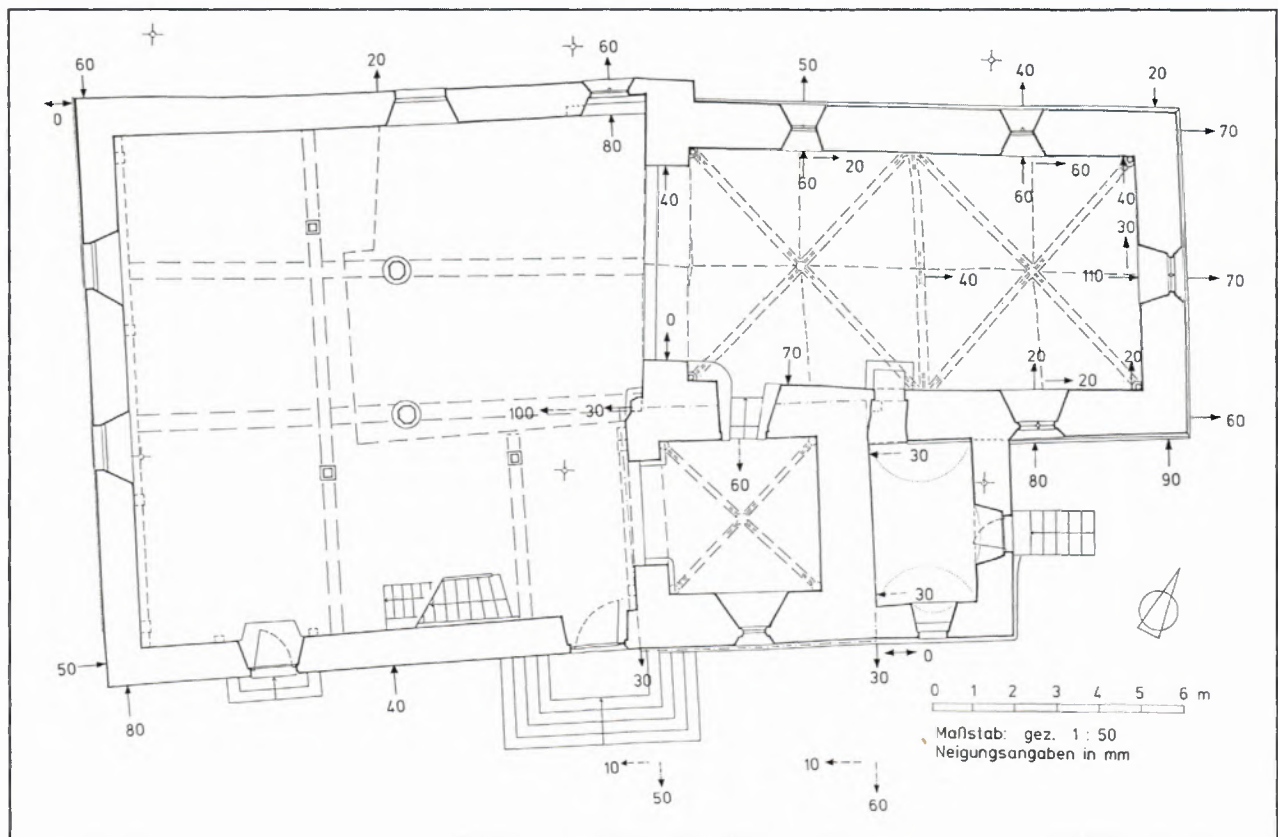
12 ERDGESCHOSSGRUNDRISS ▶ mit den Gewölbeformen und Deckenunterzügen. Die Außenseiten des Turmobergeschosses sind strichpunktiert kartiert. Weiterhin sind die Wandneigungen am Chor und Turm in Gewölbehöhe bzw. am Schiff in Traufhöhe sowie die Gesamtneigung des Turmes in zwei Achsrichtungen angegeben. Die Werte resultieren aus den ausgemittelten photogrammetrischen Vermessungen im Chor und den geodätischen Außenvermessungen.

Die Neigung und die Lage des Turmes wurden aus den geodätischen Messungen und der Zuordnung zum Gesamtgrundriß ermittelt. Da man den Turm in der Barockzeit um zwei Geschosse erhöht hatte, sind sowohl die Gesamtneigungen als auch die Neigungen im unteren Bereich bis zur Höhe der Chorgewölbe von Bedeutung. Die Südwand des Turmes neigt sich im unteren Bereich um 3 cm und im oberen Bereich weniger stark um weitere 3 cm nach Süden. Die Innenwand der Turmnordseite neigt sich ebenfalls nach Süden. Weiterhin neigt sich die Turmnordseite nach Westen, wodurch der südliche Teil des Chorbogens ebenfalls nach Westen geneigt wurde. Im Scheitel des Chorbogens hat da-

durch eine Verschiebung stattgefunden, was wiederum einen starken Riß im Gewölbe verursacht hat.

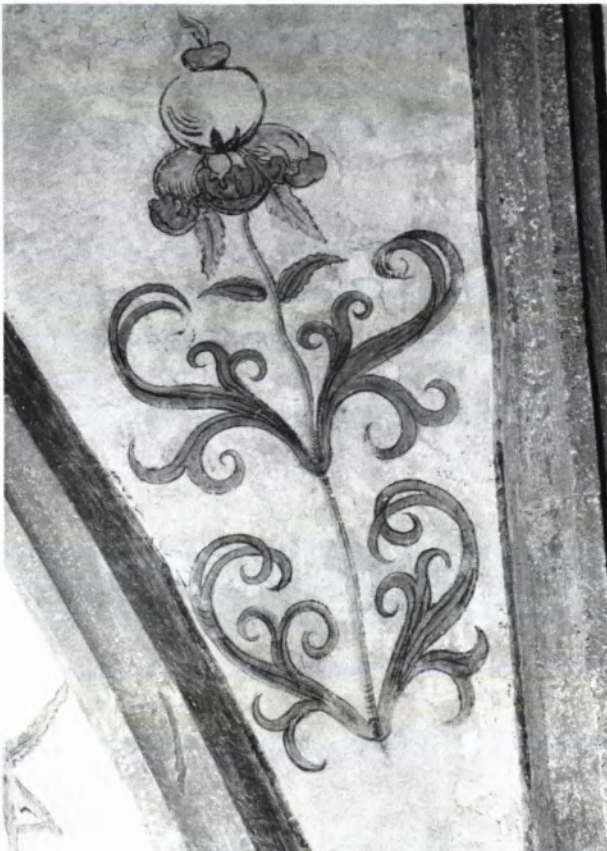
13 *DETAILAUFNAHME von der Gewölbekappe im südöstlichen Chorbereich zwischen Mittelrippe und Diagonalrippe vom September 1960 mit einer zuvor freigelegten Ranke mit Blüte.*

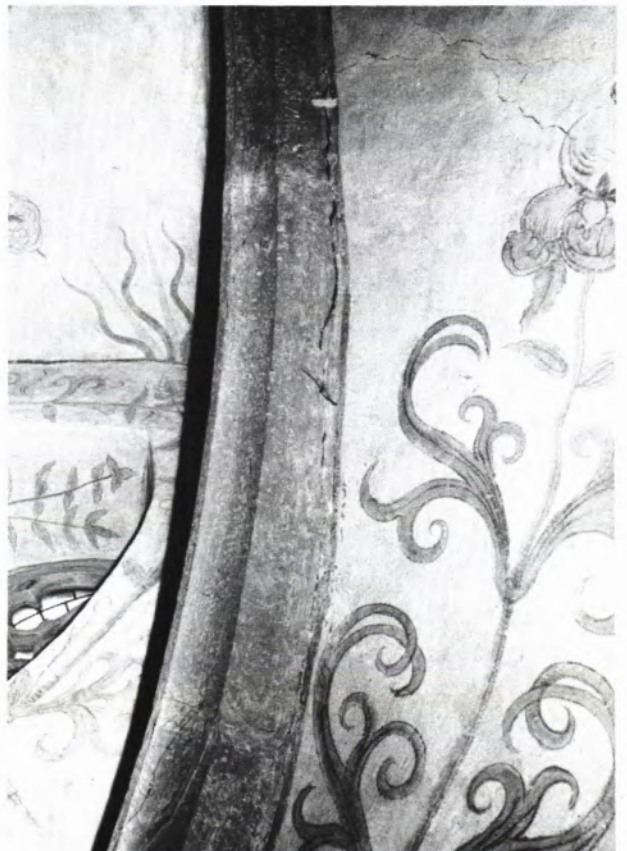
14 *AUFNAHME von demselben Detail vom Februar 1987. Der Vergleich der beiden Aufnahmen zeigt deutlich, daß in der alten Aufnahme Rißspuren vorhanden waren, die zum Teil bei der Renovierung zugesetzt wurden, und sich bis 1987 starke neue Risse gebildet haben. Weiterhin hat sich die diagonal in die Gewölbemitte verlaufende Rippe gelöst.*

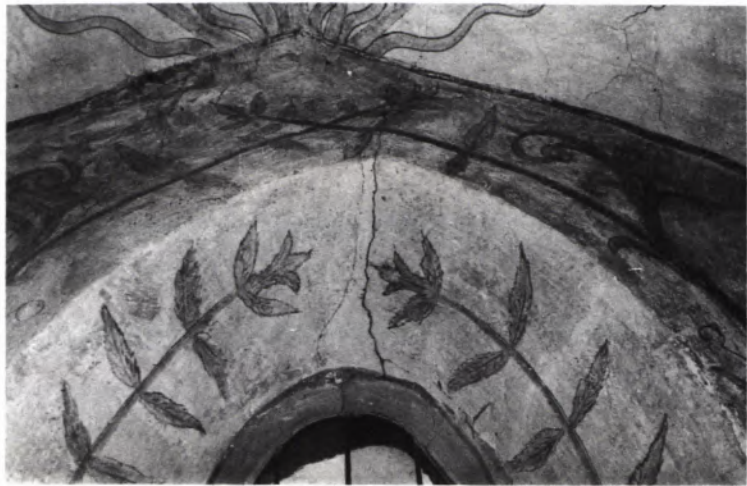
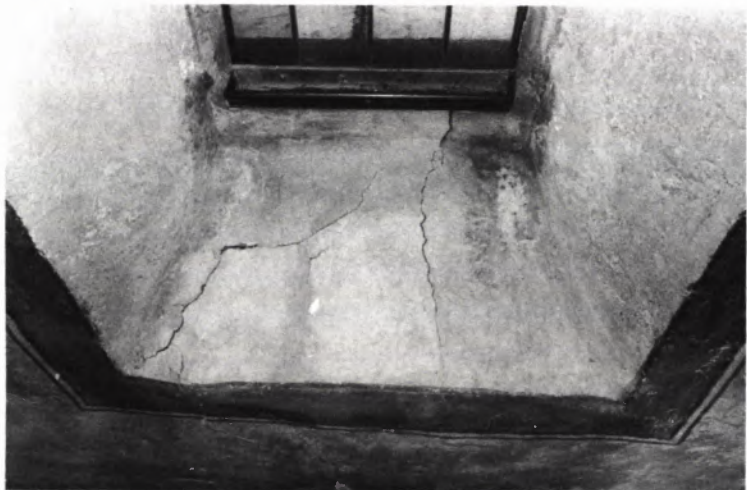
15 **DETAILAUFNAHMEN** oberhalb und unterhalb des westlichen Fensters an der Chornordseite vom Februar 1987. Die Fenster sind die schwächsten Glieder des Mauerwerkverbandes und zeigen die Spannungen in Form von Rissen auf. Von Juni 1985 bis Mai 1987 hat sich der Riß unterhalb des Fensters um 0,5 mm vergrößert.

Daß die meßtechnische Bauüberwachung und Schadensdokumentation an der Kirche in Hollenbach zwingend notwendig ist, zeigt folgende Tatsache: Am 25. Mai 1984 wurden an bestimmten Stellen Gipsmarken zur Rißkontrolle angebracht. Am 28. Juni 1985 wurden markante Risse mit Bleistiftstrichen markiert und die Rißbreiten gemessen. Bei einer Beobachtung am 20. Mai 1987 ergab sich, daß an der Chornordseite unter dem westlichen Fenster die Gipsmarke gerissen war, und der Riß sich um 0,5 mm vergrößert hatte.
