Ulrich Knapp: Eine Musterrestaurierung des 19. Jahrhunderts

Die Instandsetzung der Klosterkirche Salem in den Jahren 1883 bis 1894

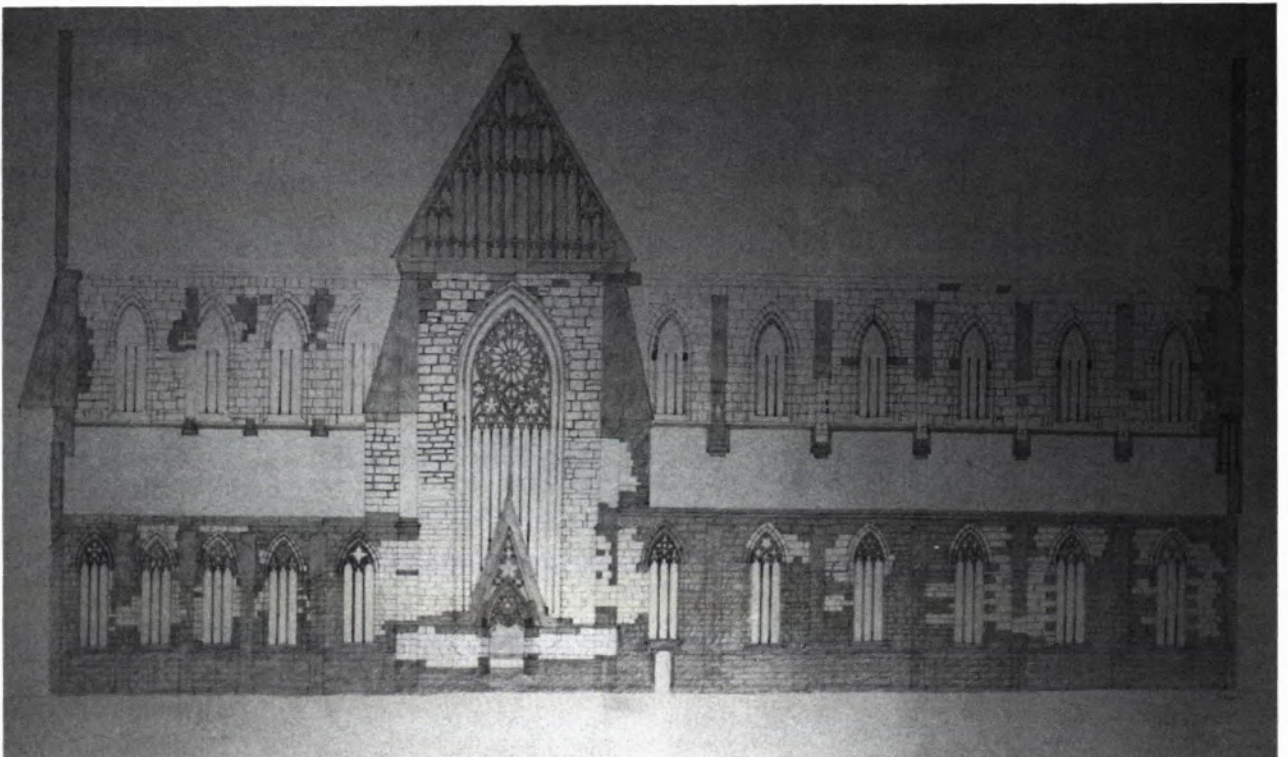
1 SALEM, Nordfassade der ehemaligen Klosterkirche. Die grau angelegten Flächen kennzeichnen die restaurierten Bauteile. Bei den dunkelgrauen Flächen wurde das Steinwerk ersetzt, bei den hellgrauen Flächen – Wimperg und Tympanon des Querhausportales, oberer Teil des geschlossenen Portales, Maßwerke sämtlicher Obergadenfenster, Maßwerk des großen Querhausfensters, Maßwerke der Fenster im ersten bis fünften Seitenschiffjoch sowie Maßwerke der Fenster im zweiten bis vierten Chorumgangsjoche – wurde die alte Steinsubstanz durch farblich abgestimmte Zementmassen ergänzt.

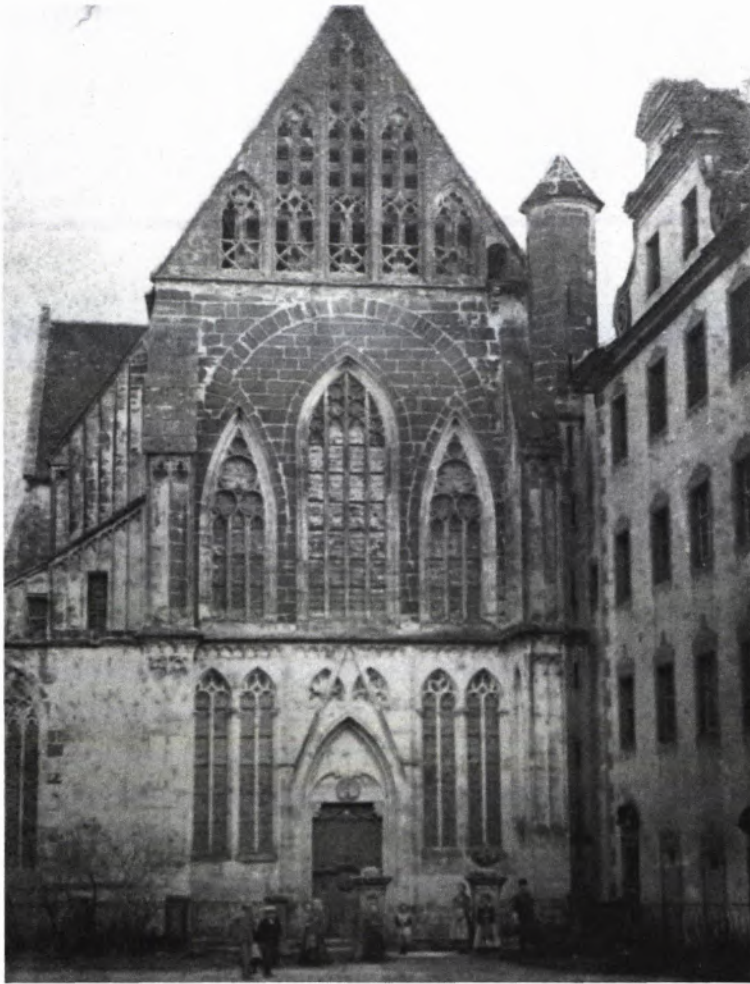
6 WESTFASADE. *Anonyme Photographie um 1870/80. Deutlich zu sehen sind die originalen Maßwerke der Blendfenster, der Wimperg über dem Westportal und die reichen Blattkapitelle im unteren Fassadengeschöß.*

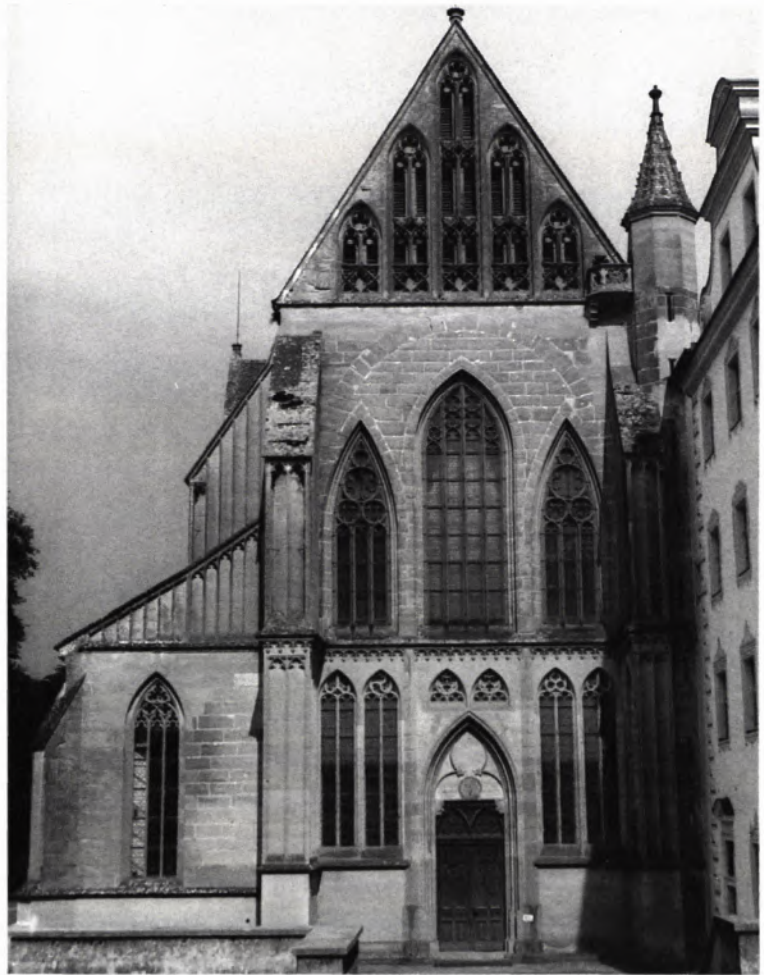
7 WESTFASSADE. *Heutiger Zustand (Aufnahme 1984). Gut erkennbar sind die Spuren des abgearbeiteten Wimperges und der entfernten Kapitelle sowie die veränderten und stark vereinfachten Maßwerke der – heute geöffneten – Blendfenster.*

Die nicht mehr unter Aufsicht von Baer ausgeführten Arbeiten brachten aber viel weitreichendere Veränderungen. Bereits im November 1889 war die Entscheidung gefallen, den „unschönen“ Wimberg über dem Hauptportal zu beseitigen. Der zunehmenden Finanzknappheit fielen wohl die Kapitelle zum Opfer. War bei der Ausschreibung der Arbeiten an den Strebepfeilern noch bestimmt worden, „Strebewerkquader unter das Maßwerk des rechtseitigen Strebepfeilers nach nebenstehendem Profil, wobei bemerkt wird, daß der Steinbossen für die Stabkapitälchen für den bildhauer roh zu belassen ist“, so wurden später diese Bossen abgearbeitet und auf die Ausführung der Kapitelle verzichtet. Auf die mangelnden Finanzen ist wohl auch die stark vereinfachte Ausführung der Blendmaßwerke zurückzuführen. Die Detailaufnahme Hahns zeigt die beiden nördlichen Maßwerke in der alten Form, wie sie auch auf der Photographie der Westfassade vor der Restaurierung zu sehen sind. Bei der Wiederherstellung wurde auf die Ausarbeitung des Blatt- und Knospenwerkes sowie der mittleren Kreuzblume verzichtet. Einen guten Eindruck vom Aussehen des alten Maßwerkes vermit-

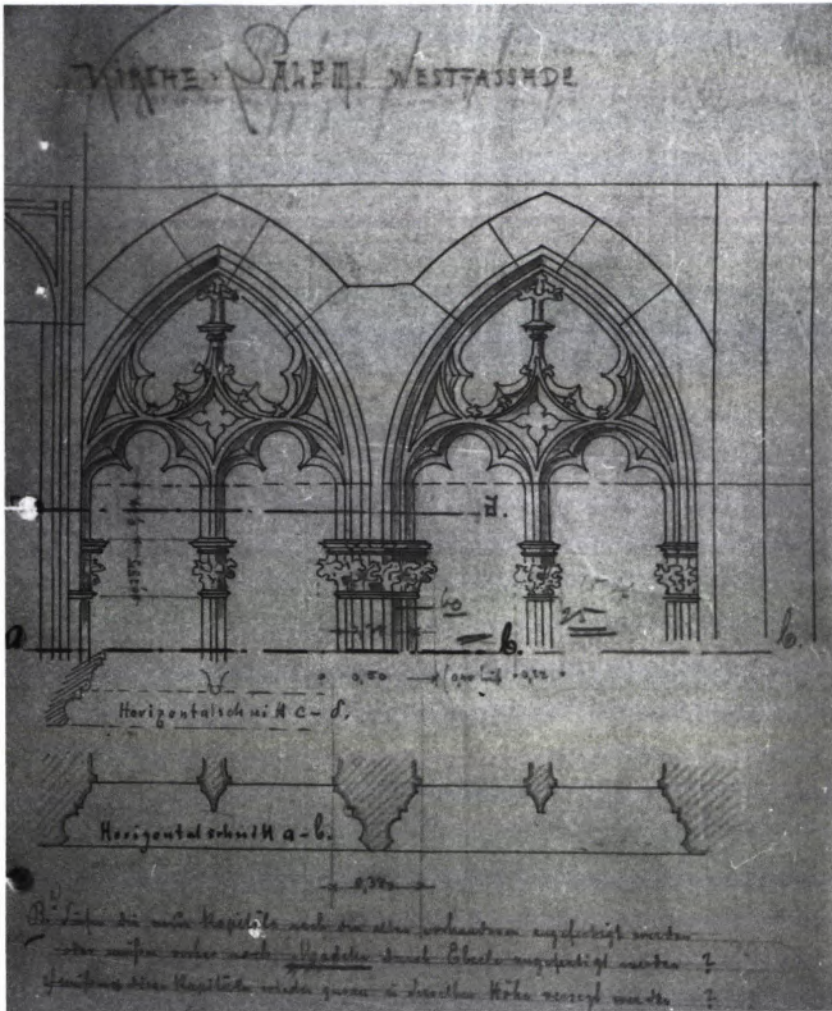
8 WESTFASSADE. Die Maßwerke der beiden nördlichen Blindfenster in ihrem alten Zustand. Zeichnerische Aufnahme von Friedrich Hahn.

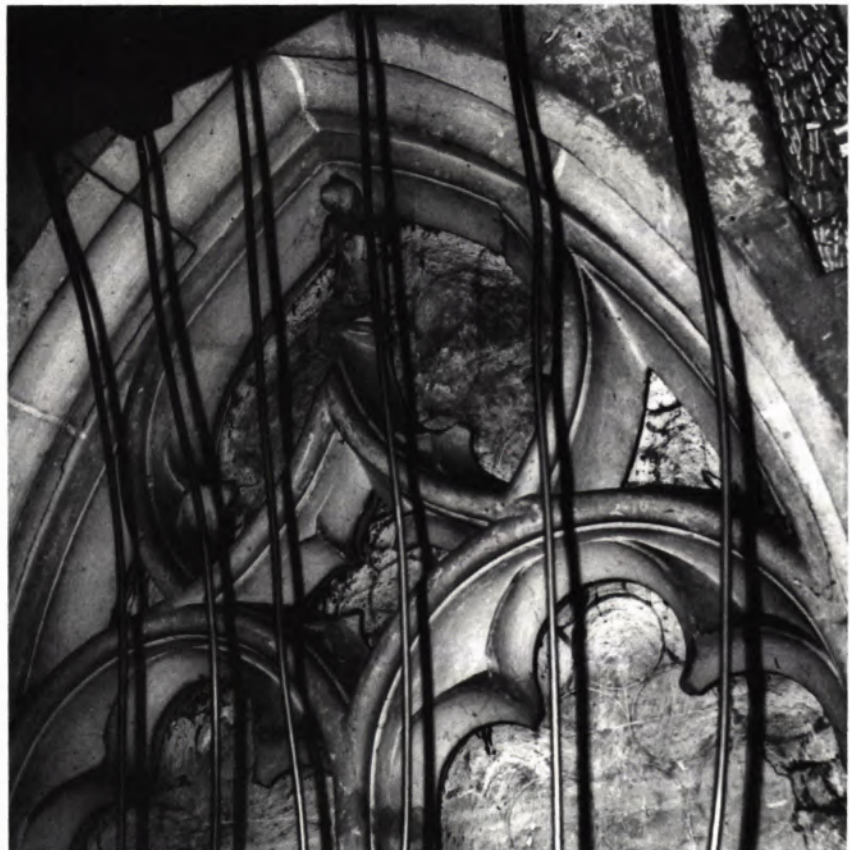
9 WESTFASSADE. Maßwerk eines der inneren Blendfenster, das nach demselben Entwurf geschaffen worden ist wie die in der Zeichnung Hahns dokumentierten Maßwerke.
