Hermann Günther und Norbert Bongartz:

Baugeschichtliche Vertiefungen an einem wertvollen Routinefall

Im Sommer 1986 wurde das ehemalige Buchlersche Haus in Gerlachsheim (Main-Tauber-Kreis) in seinem Äußeren instand gesetzt. Der Verputz mußte erneuert werden. Dabei trat in Teilen des aus verschiedenen Gebäuden zusammengewachsenen Hauses sogar ehemaliges Sichtfachwerk zutage. Doch zeigte es sich bald, daß es das Ziel der Denkmalpflege sein mußte, die Besonderheit des Anwesens nur unter Verzicht auf eine Darstellung früherer Zustände zu erhalten.

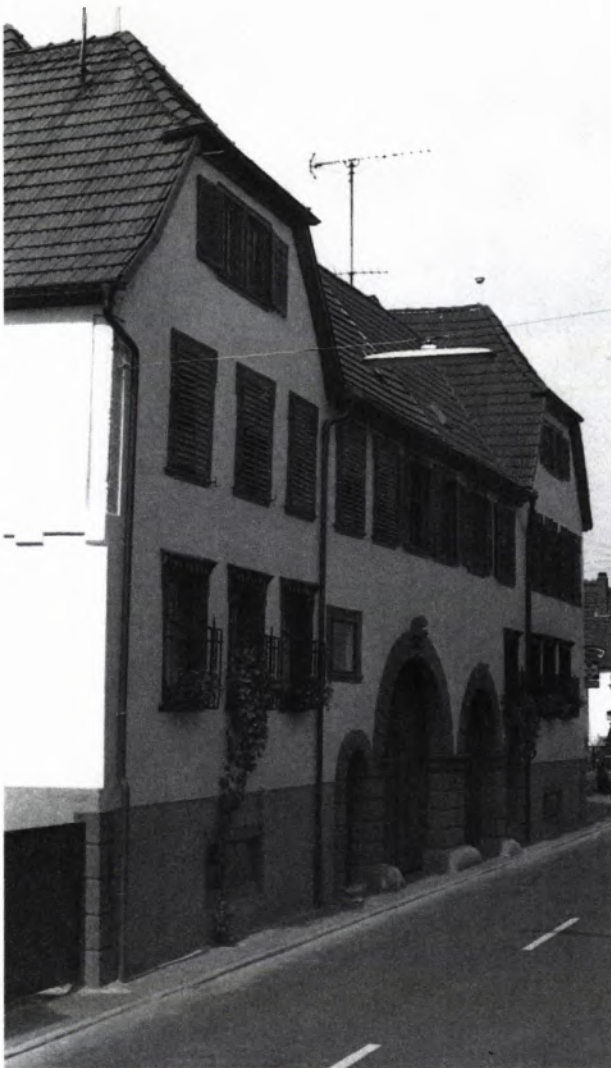
1 BUCHLERSCHES HAUS in Gerlachsheim nach der Instandsetzung.

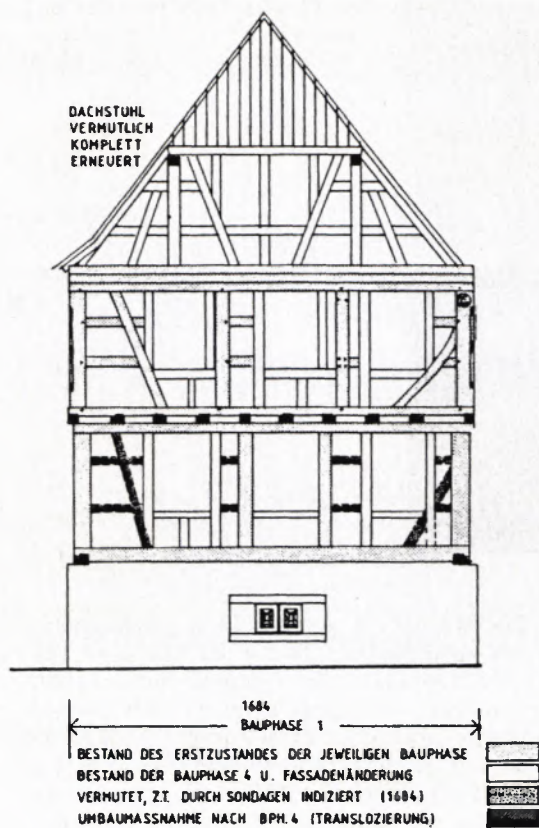
2 BESTANDSÜBERSICHT der Bauphase 1.

Sein Haus ist ein zweigeschossiges Eichenfachwerk auf halbgeschoßhohem Bruchsteinsockel; der Dachstuhl – komplett in Weichholz errichtet – mit einer Abwalmung oberhalb der Kehlbalckenlage (Abb. 2).

Die Queraussteifung gewährleisteten geschoßhohe, zum Teil gebogene Streben. Bis auf das Abkippen des westlichen Eckstieles im 1. Obergeschoß und Verwitterungserscheinungen in diesem Bereich blieb das gesamte Fachwerk in hervorragendem Zustand erhalten. Dies ist nicht zuletzt darauf zurückzuführen, daß es durch einen Lehmhäckselputz (nur im Erdgeschoß) und einen vollflächig überdeckenden Kalksandputz geschützt war. Der Lehmputz scheint nur aufgebracht worden zu sein, um die geringe Auskragung des 1. Obergeschosses zu kaschieren.

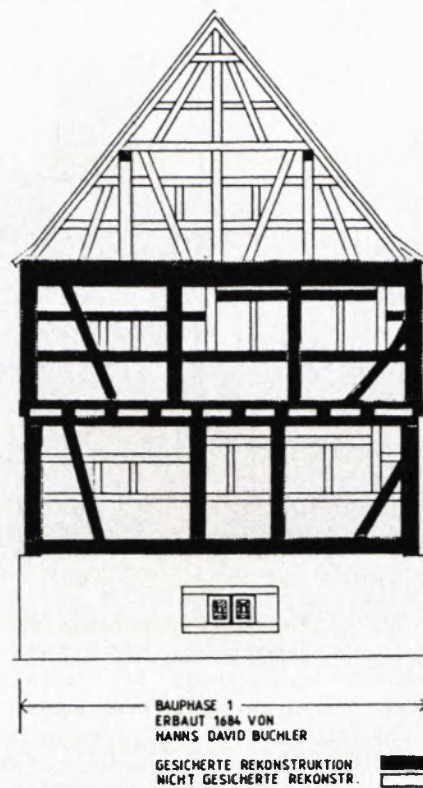
3 REKONSTRUKTIONSVERSUCH der Bauphase 1.

Riegel erlauben den vorgestellten Rekonstruktionsversuch (vgl. Bauphase 1, Abb. 3). Der Dachstuhl scheint – insbesondere wegen der fast ausschließlichen Verwendung von Weichholz – nicht bauzeitgleich (1684), zumindest jedoch ist seine Abwalmung eine spätere Änderung. Vermutlich wurde der Dachstuhl im Zuge der Fassadenregulierung (vgl. Bauphase 4) erneuert. Nur eine dendrochronologische Untersuchung ergäbe eine endgültige Klärung dieser Frage. Der Muschelkalk-Bruchsteinsockel mit seinem Natursteinschieber blieb im Erstzustand erhalten.

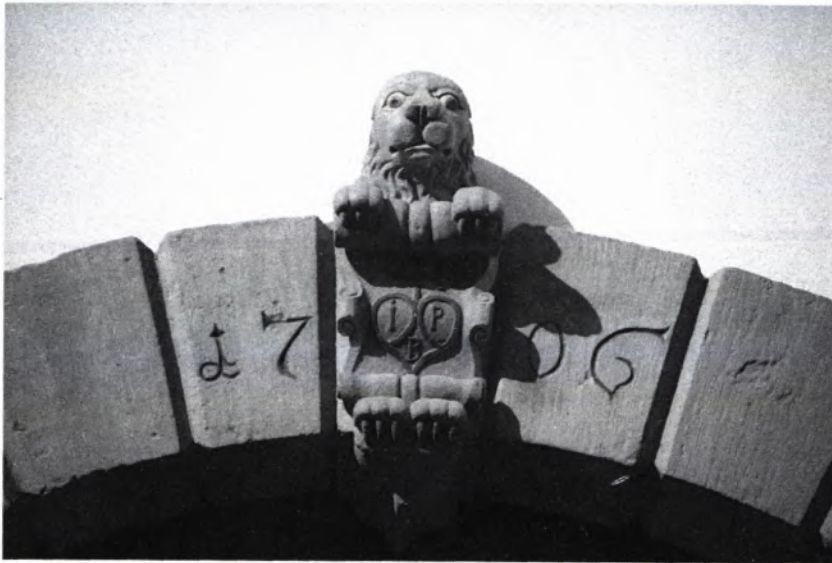
4 DER TORBOGEN trägt im Schlußstein die Initialen des inzwischen zum Weinhändler aufgestiegenen Küfers.

Der Schlußstein im Torbogen, als sitzender Löwe ausgebildet, trägt das Hauswappen des Hausherrn, den altdeutschen Merkurstab (?) mit den Initialen IPB (Johann Peter Buchler) in herzförmiger Umrandung. Die beiden ersten angrenzenden Werksteine des Torgewändes enthalten die Jahreszahl 1706 (Abb. 4).

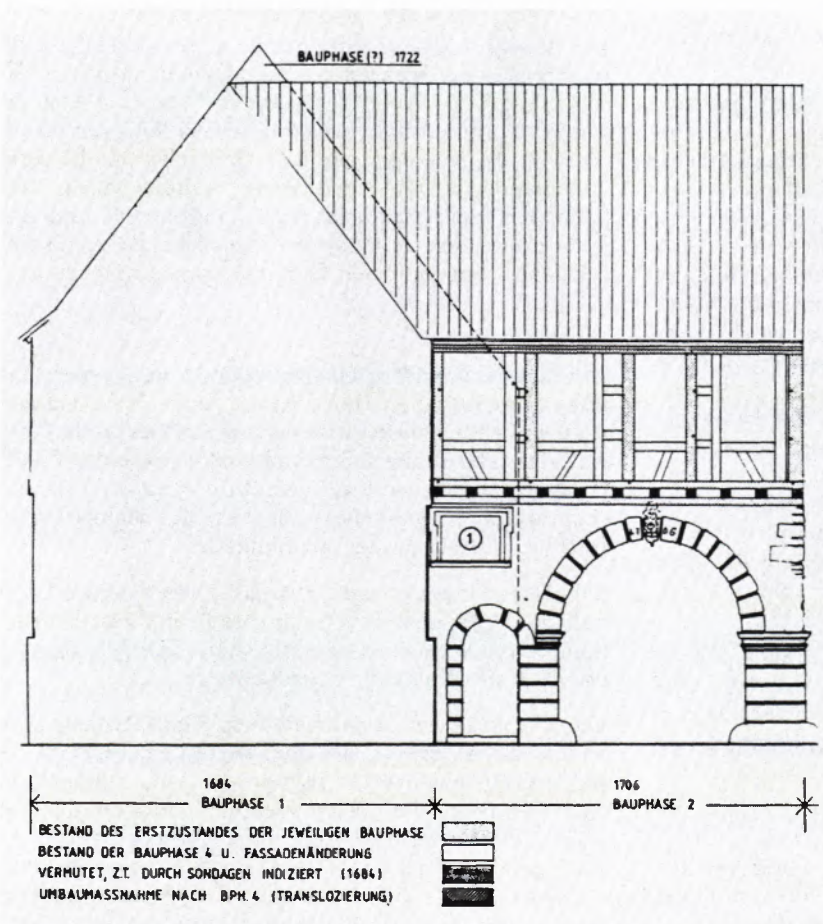
5 BESTANDSÜBERSICHT der Bauphase 2.

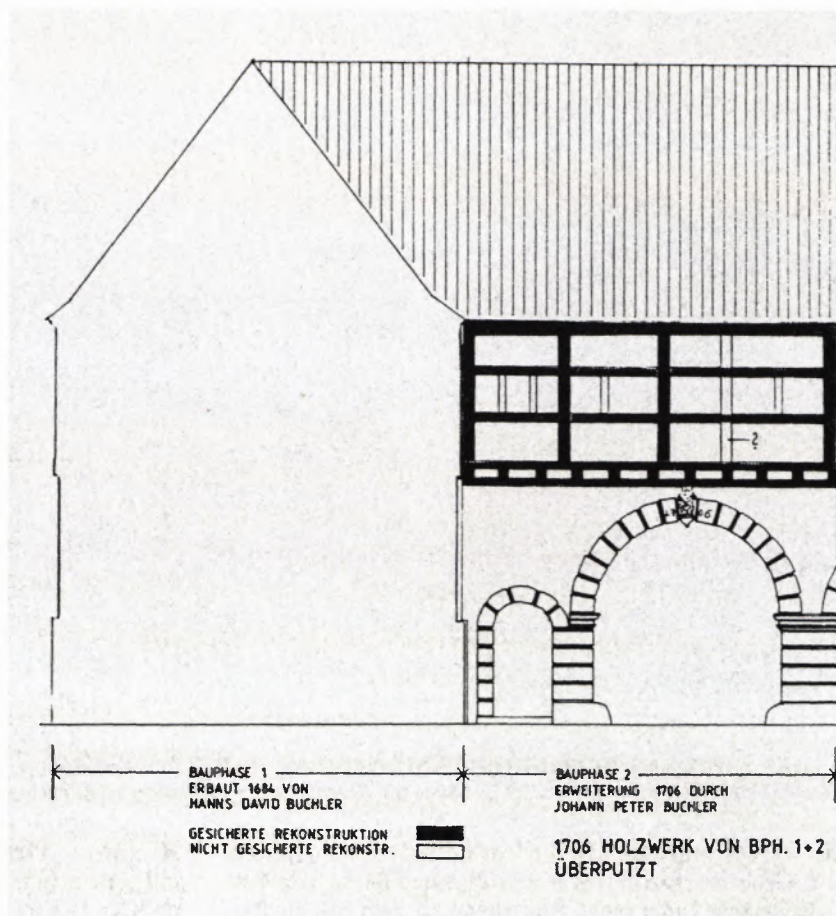
6 REKONSTRUKTIONSVERSUCH
der Bauphase 2.

Wie auf der Abbildung 5 erkennbar, wurde ein Anbau an den ältesten westlichen Baukörper von 1684 angefügt. Von außen macht er sich nur durch einen erhöhten Firstverlauf bemerkbar, der jedoch vom Standort des Betrachters auf der Straße nicht zu sehen ist. In diesem Anbau befindet sich die 1722 datierte Zugangstreppe für den westlichen Trakt.

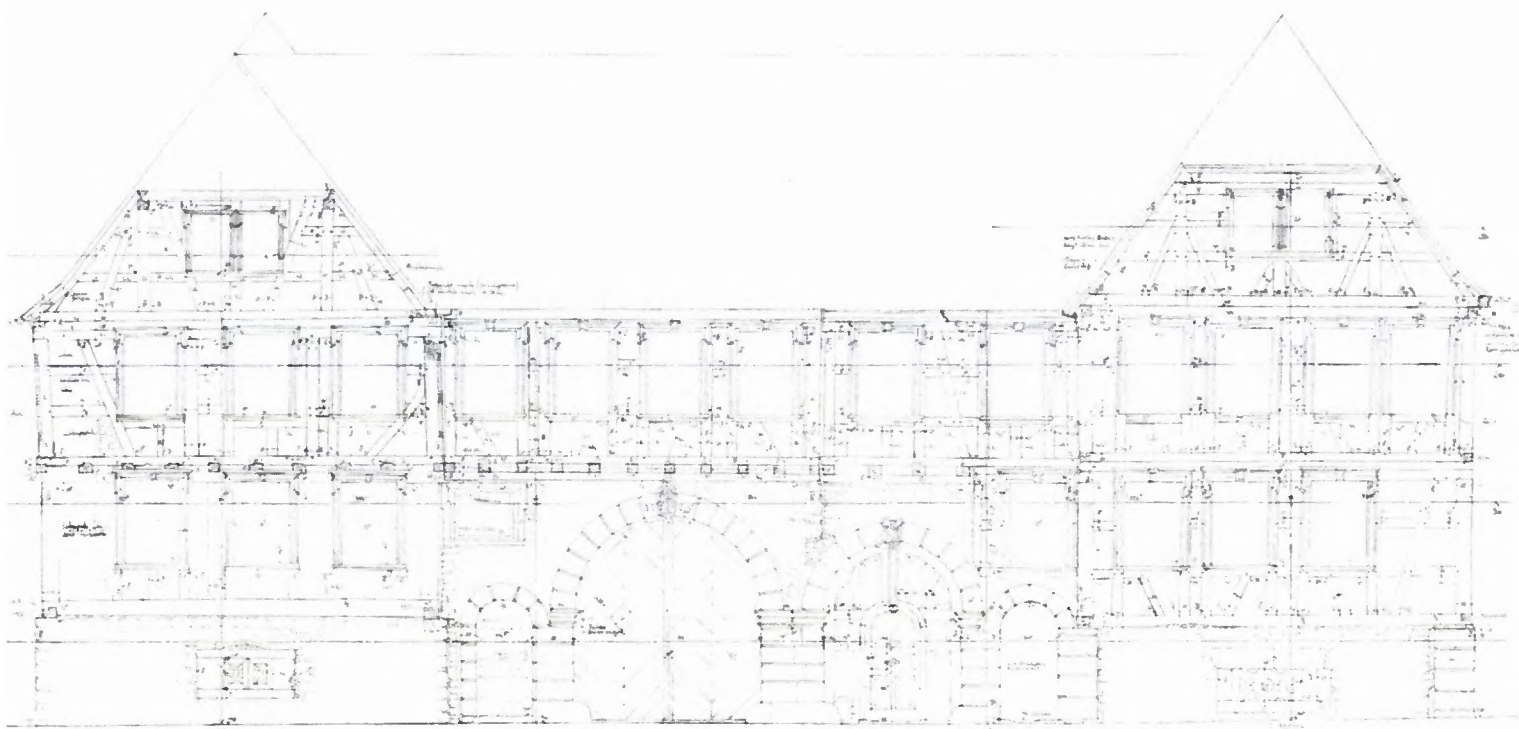
7 DAS VERFORMUNGSGETREUE BAUAUFMASS (im M 1:50 aufgenommen) erlaubt eine Menge von Detailbeobachtungen, die das inzwischen wieder verputzte Gebäude als Ergebnis einer mehrstufigen Entstehungsgeschichte erfahrbar gemacht haben.

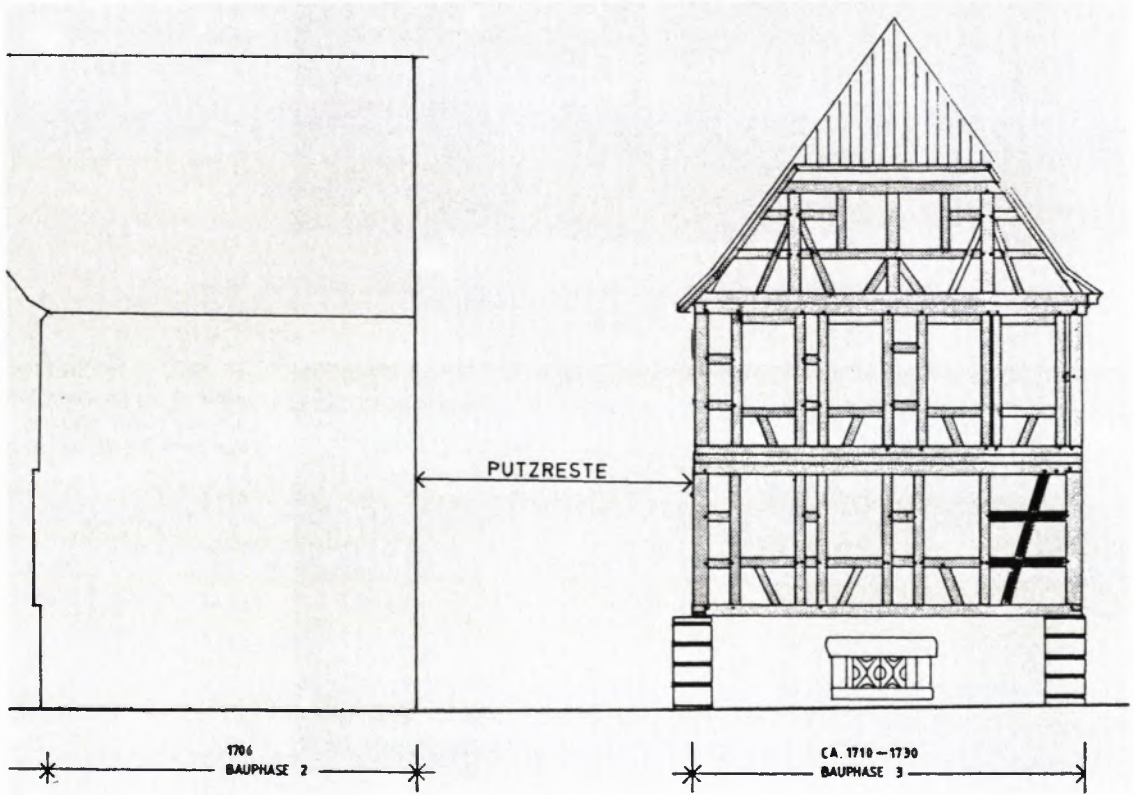
8 BE-
STANDS-
ÜBER-
SICHT der
Bauphase 3.

Die klar gegliederte, bis auf eine „fehlende“ Fensteröffnung symmetrisch gegliederte Fassade – außer den Fensterverkleidungen absolut schmucklos – beschränkt sich auf die nach damaliger zimmermannsmäßiger Auffassung notwendigen konstruktiven Hölzer (Abb. 8.).

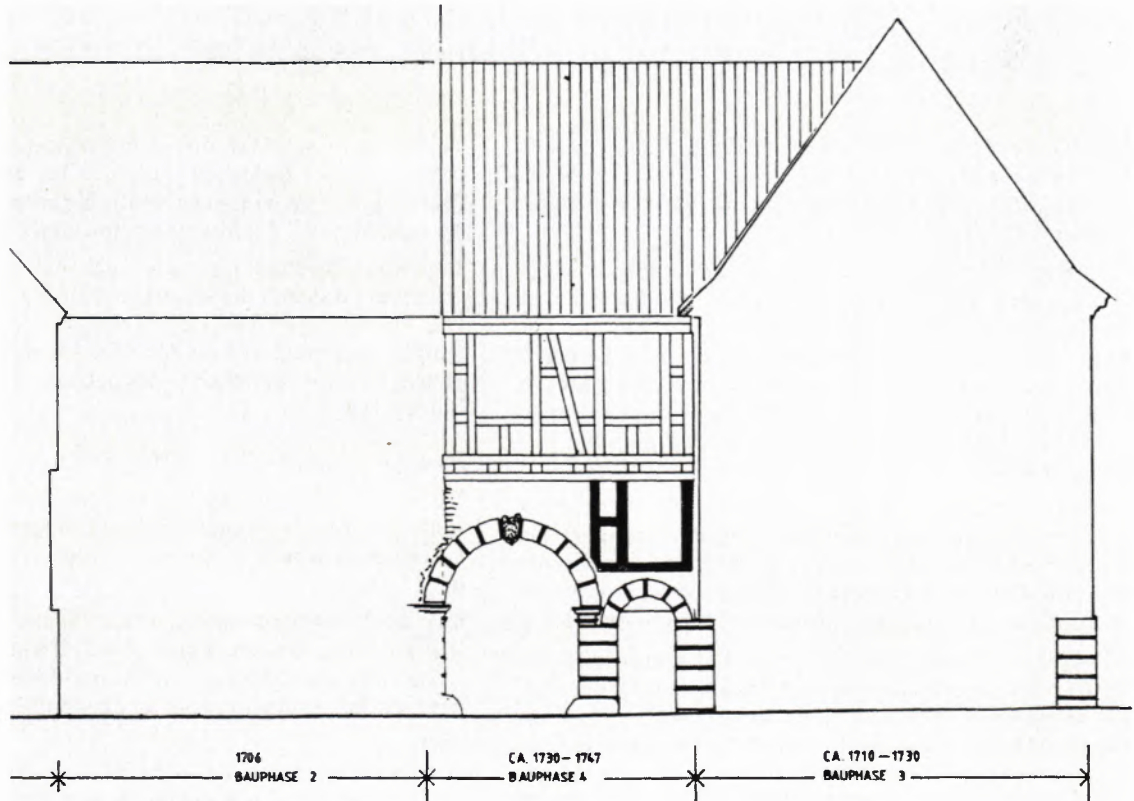
9 BE-
STANDS-
ÜBER-
SICHT der
Bauphase 4.

Dieser vom Umfang her kleinste der vier Bauabschnitte stellt die für die Bildung des sich heute anbietenden barocken Gesamtkomplexes wichtigste Baumaßnahme dar (Abb. 9).

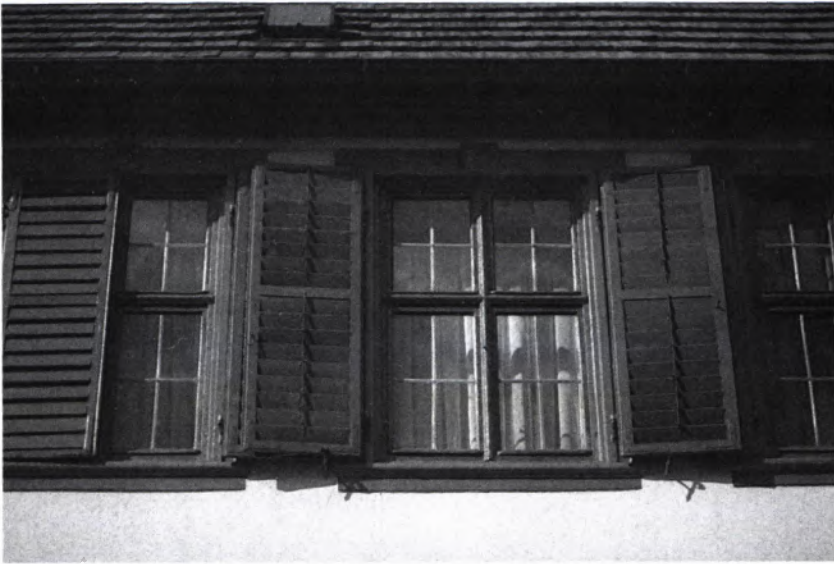
10 DIE REPARIERTEN *barocken Kreuzstockfenster bilden wieder eine Einheit mit den alten Klappläden.*

Im Zuge der Fassadeninstandsetzung stand auch die Frage einer Fenstererneuerung an. Die Barockfenster waren aufgrund vieler Reparaturen, die zu mehrfachem Entfernen der Winkelbänder gezwungen hatten, so klapperig geworden, daß ihre Erneuerung durch ähnlich gestalteten Ersatz notwendig schien.

turen historischer Fenster, ist es zu verdanken, daß alle Originalfenster wieder gefestigt und funktionstüchtig gemacht werden konnten, und daß zu ihrer Ergänzung (und Entlastung) jeweils ein neues Fenster in ca. 10 cm Abstand an der Innenseite hinzukomponiert worden ist. Diese sogenannten Kastenfenster haben sogar günstigere Wärme- und Schalldämmwerte als die handelsüblichen Verbund- und Isolierglasfenster!

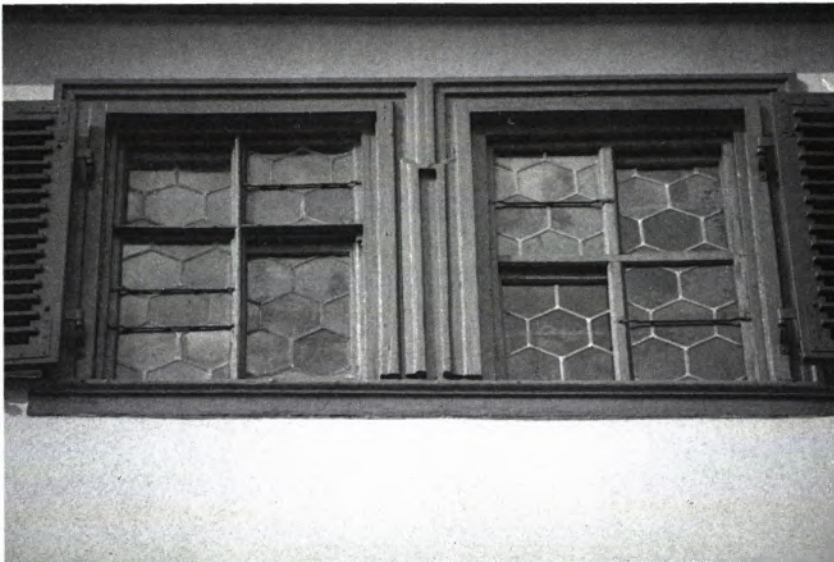
11 DIE SCHIEBEFENSTER im Dachgeschoß waren ohne Scheu unterschiedlich aufgeteilt worden, gleichzeitig mit den Drehflügel Fenstern der „Beletage“.

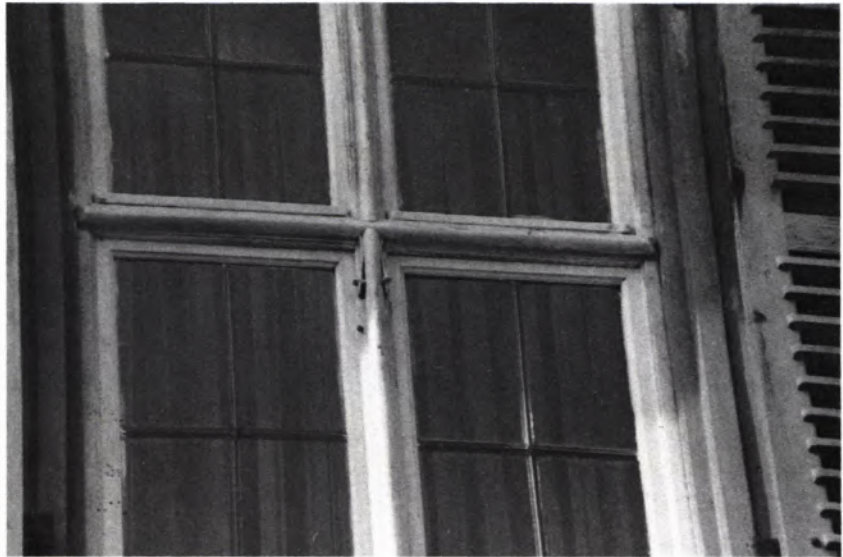
12 DIE BAROCKEN DREHFLÜGELFENSTER zeigen die letzte Fortentwicklung des in der Gotik entstandenen Kreuzstock-Fensters. Bei geöffneten Flügeln bleibt der Kreuzstock sichtbar stehen. Die Kämpfer- und Mittelstockprofilierung sind gleich, ablesbar an ihrer gegenseitigen Durchdringung.

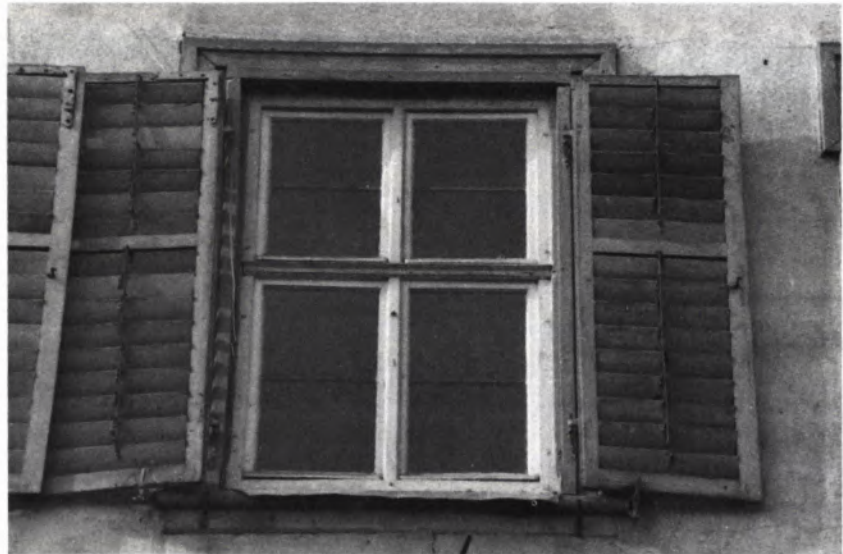
13 DAS KLASSIZISTISCHE DREHFLÜGELFENSTER betont die Horizontale des Kämpfers mit einem Gesimsprofil. Der Mittelstock ist zwar erhalten, aber wie eine Schlagleiste unprofiliert untergeordnet worden.

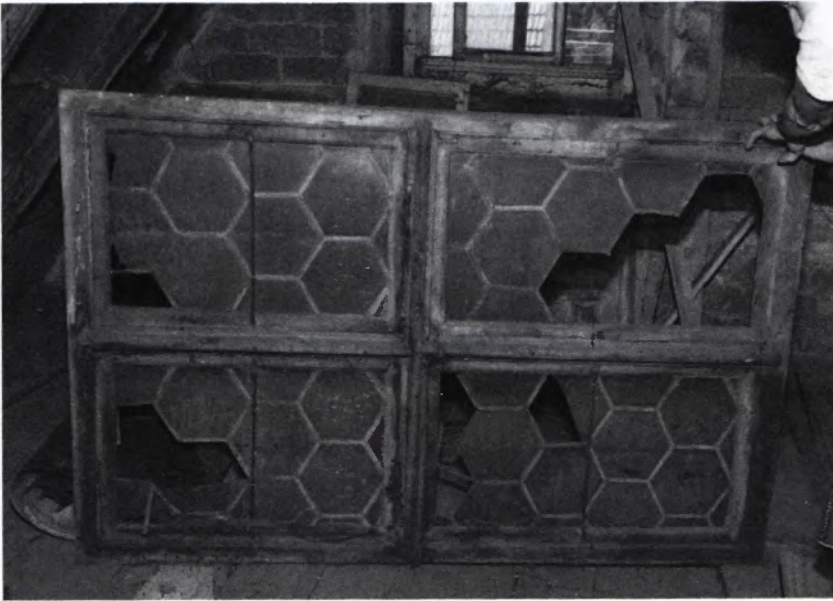
14 BAROCKFENSTER, das sich auf dem Dachboden fand. Es wurde inzwischen wieder eingebaut!

Auf dem Dachboden standen einige ausrangierte Fenster herum. Dabei auch die – heute wieder eingebauten – ehemaligen Bühnenfenster in Schiebefenstertechnik. Sie können uns in ihrem wiederhergestellten, gleichzeitigen Nebeneinander von der damaligen Wertschätzung der Drehflügel- und Schiebefenster (vgl. Nachrichtenblatt 12, 1983, S. 119–127) erzählen und setzen ein Streiflicht auf das ehemals durchaus mögliche (aus heutiger Ordnungsliebe oft als unmöglich empfundene) Nebeneinander verschiedener Elemente auch an herausragenden, anspruchsvollen Bauten. Solche überraschenden Detailerkennnisse an historischen Gebäuden zwingen auch den Denkmalpfleger (als „Kind seiner Zeit“) immer wieder, sich zu wundern und mit der Formel: „Früher hat man . . .“ recht vorsichtig und bescheiden umzugehen!

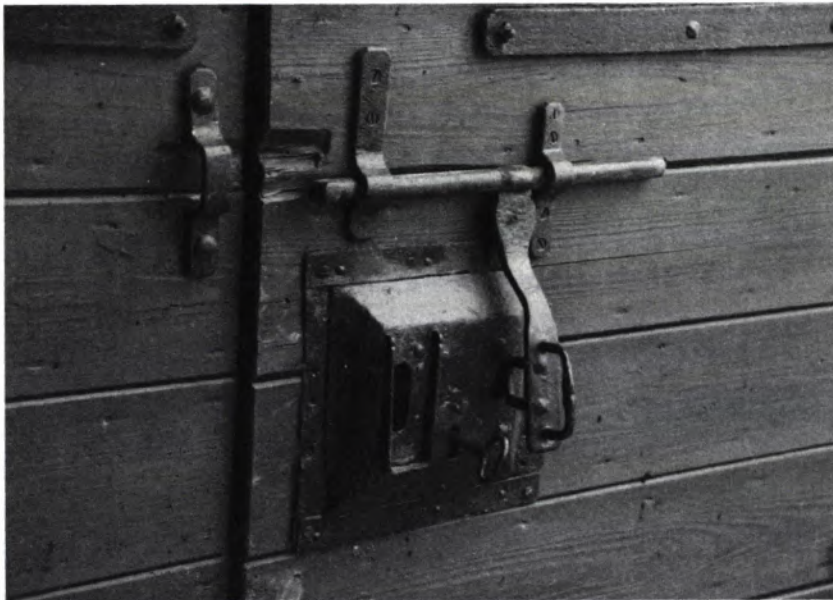
15 DAS ALTE KASTENSCHLOSS tut heute noch an einem der Tore im Hofinnern seinen Dienst. Es blieb erhalten, obwohl die zugehörigen Torflügel erneuert wurden.

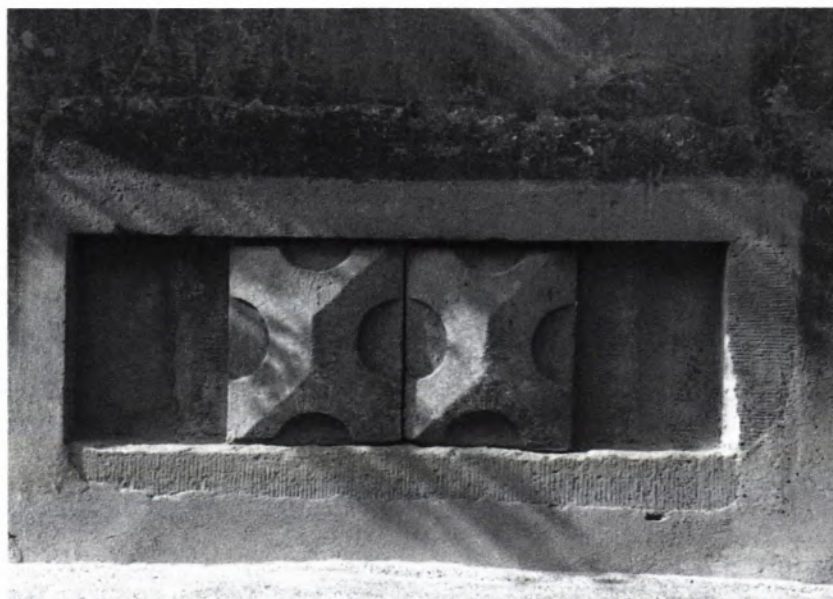
16 MIT STEINSCHIEBERN werden die Kelleröffnungen verschlossen, eine für die Hohenloher Landschaft typische Einrichtung, die immer seltener wird.
