Zur Konservierung und Restaurierung des Südportales der ehem. Stiftskirche in Wimpfen im Tal

Martina Fischer, Otto Wölbart

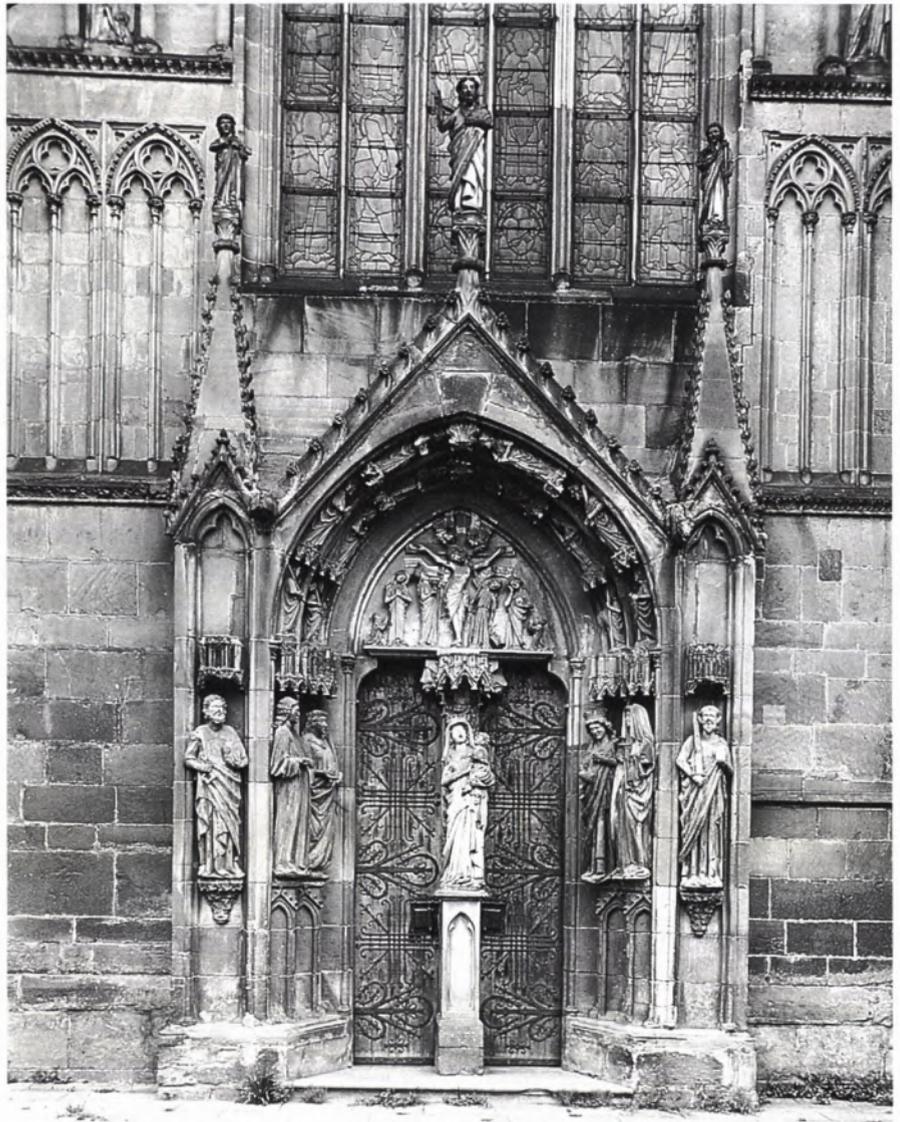
■ 1 Gesamtaufnahme vor der Restaurierung.

Bei der Kartierung der Schäden fiel auf, daß sich die stark angegriffenen Partien fast symmetrisch über das ganze Portal verteilen. So ist festzustellen, daß im Bereich der Archivolten, und nicht ganz so deutlich auch bei den Gewandfiguren, die Schädigung des Steines von innen nach außen zunimmt. Unterschiedliche Schädigungen sind auch in den, vor allem im Tympanonfeld noch recht großflächig erhaltenen Fassungsschichten festzustellen:

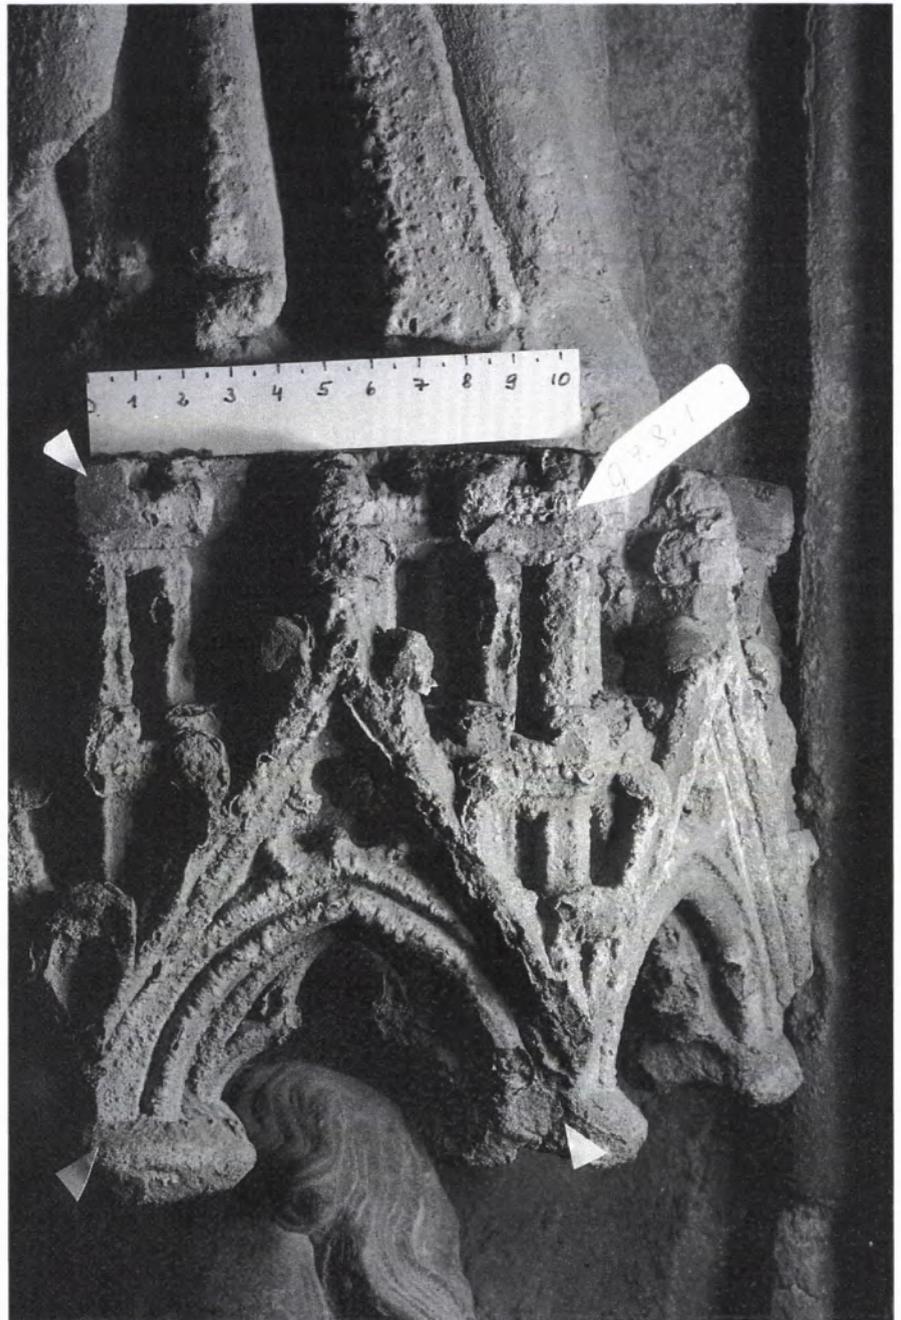
■ 2 Giebeldreieck einer Baldachinkonsole, Vorzustand der Schollenbildung.

- Schollenbildung bis zu einer Tiefe von ca. 2 cm,
- Verlust der Oberfläche,
- große Fehlstellen.

deckt. Einerseits handelt es sich hier um unsachgemäß ausgeführte Zementergänzungen bzw. –schlämmen, andererseits um fest verbackene Schmutzkrusten. Beide Schichten sind sehr spannungsreich und bilden durch ihre hohe Dichte eine Diffusionssperre. In beiden Schichten konnten außerdem hohe Gipsgehalte festgestellt werden.

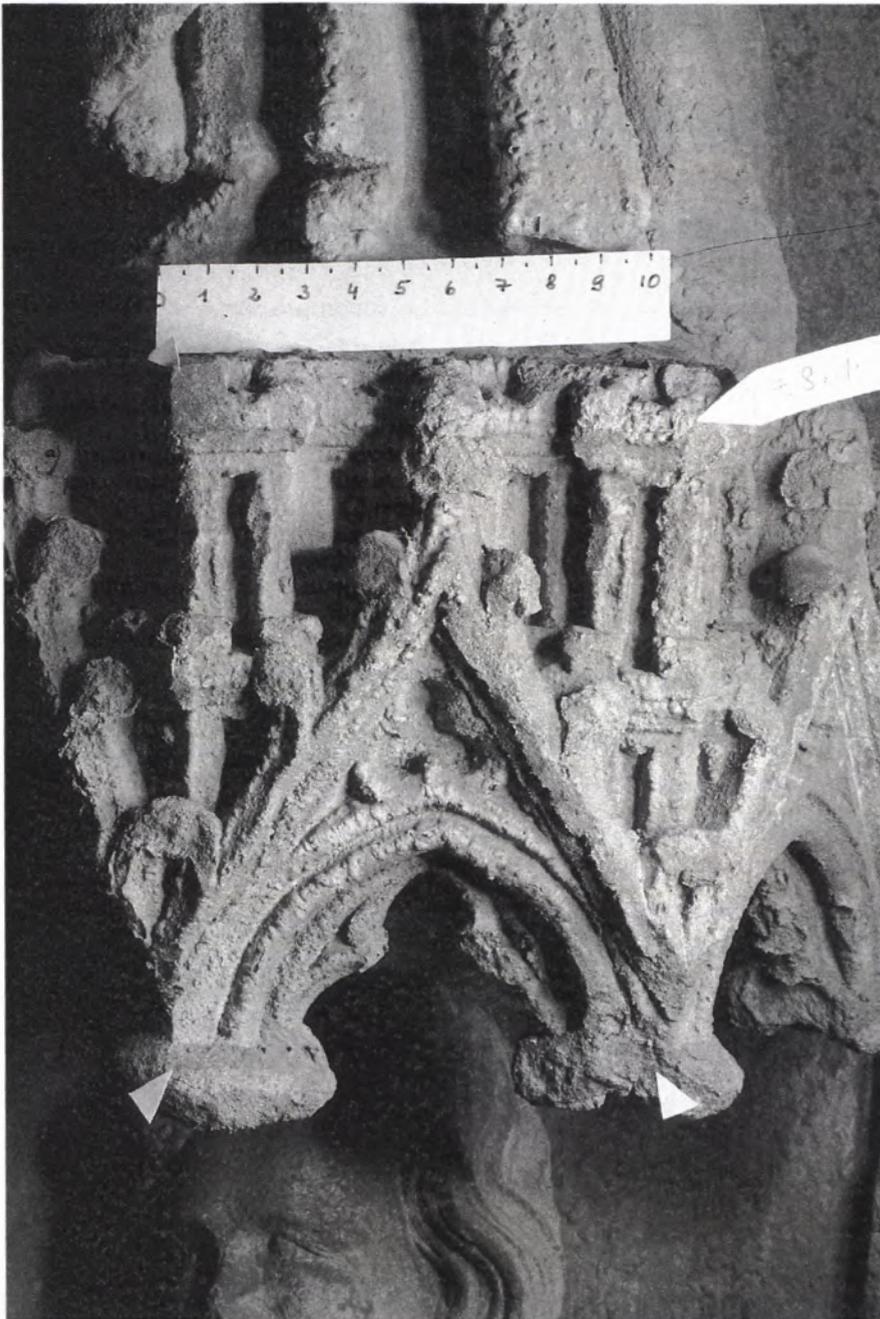
■ 3 Das Giebeldreieck, Zwischenzustand gekittet.

gen und schädliche Umwelteinflüsse. Für die Hinterfüllung der durch die Schollenbildung entstandenen Unterschneidungen wurde eine kieselsäureestergebundene Kittmasse verwendet. Die Abstimmung der Masse erfolgte in Zusammenarbeit mit der Forschungs- und Materialprüfanstalt Stuttgart. Hierzu konnten auch Versuche, die für vergleichbare Steinmaterialien durchgeführt worden waren, herangezogen werden. Die Füllstoffe der Kittmasse bestanden aus Quarzsand unterschiedlicher Korngröße sowie Steinmehl. Die Farbigkeit der Ersatzmasse bestimmte das Steinmehl. Lediglich an einigen wenigen Stellen mußten die Kittungen mit einer Punktretusche an den sie umgebenden Stein angepaßt werden.

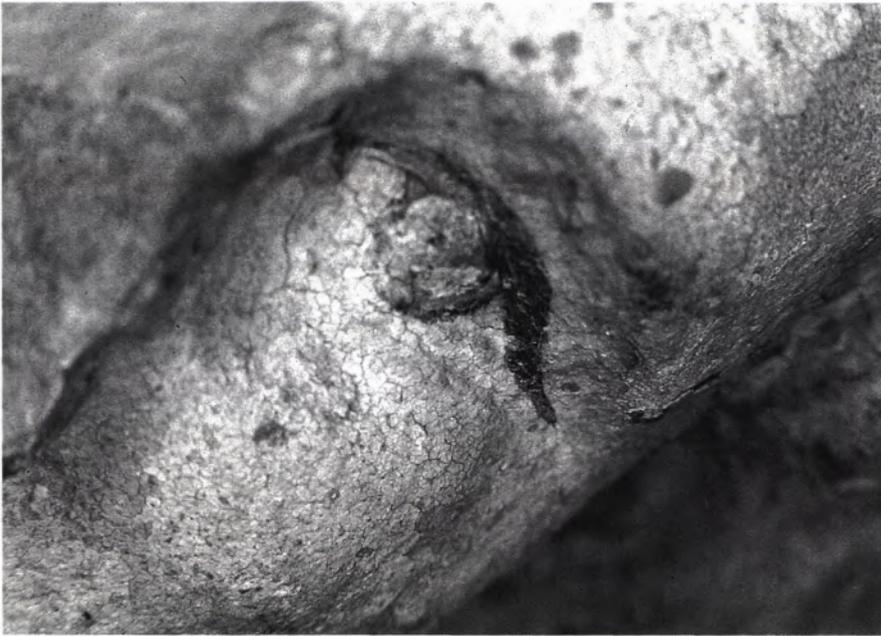
■ 4 Detail Tympanon, Auge der Maria, Zweitfassung.

Sicher nachweisbar ist nun auch, daß unter dieser Fassung am Tympanon und an den Gewandfiguren eine weitere, teils großflächig, erhalten ist. Bei der Erstfassung handelt es sich
