Kloster Seligental – kein Fall für die Denkmalpflege?

Ute Fahrbach

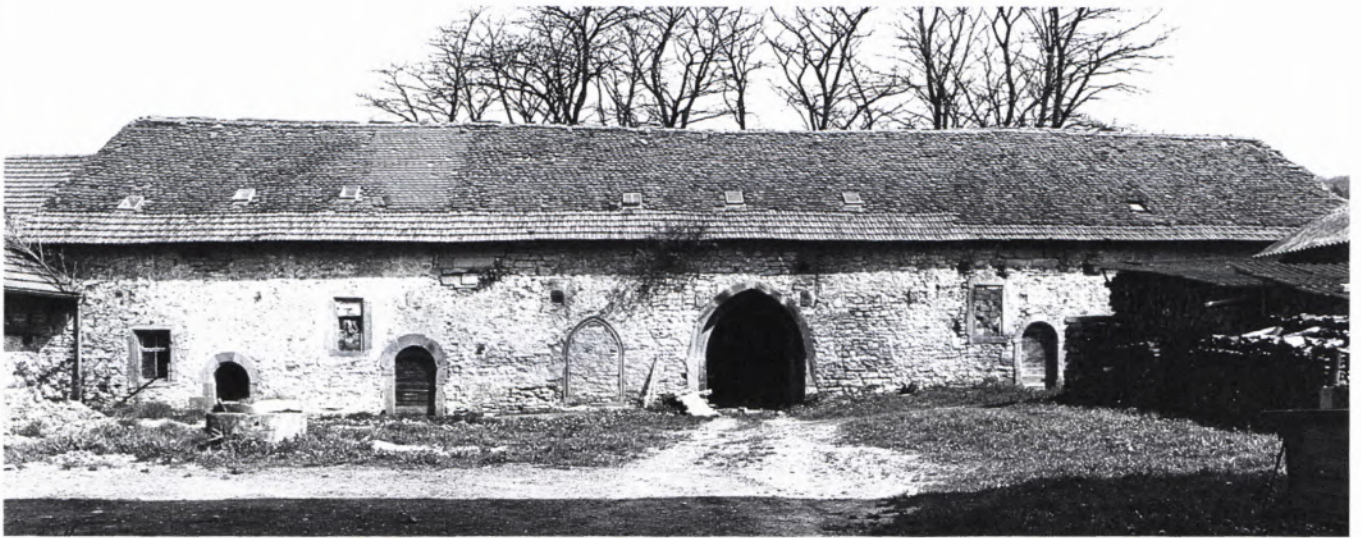
■ 2 Klausur Ostflügel, Ansicht von Westen, Mai 1995.

Der Ostflügel der Klausur (Abb. 2–4) ist ein eingeschossiger, massiv errichteter, langgestreckter Baukörper. Durch fünf Quer- und eine kurze Längswand ist der Bau in sieben

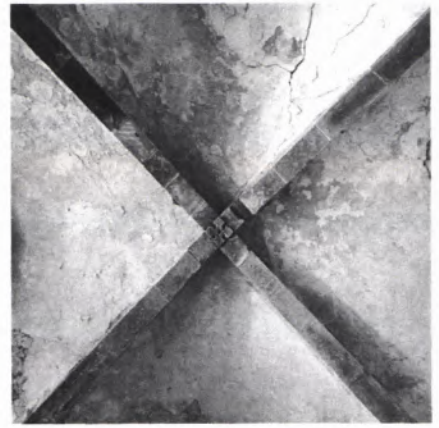
■ 6 Klausur Ostflügel, Sakristei, Detail Gewölbe, südliches Joch, Mai 1995.

Der Verputz der Gewölbekappen ist in weiten Teilen erhalten, droht aber abzufallen. Malereien zeichnen sich durch eine spätere Kalktünche ab. Deutlich zu erkennen sind Sterne und kreisrunde Formen, die sich farblich und auch etwas erhaben von der umgebenden Fläche absetzen. Farbreste scheinen auch durch die weiße Kalktünche der Wände (Abb. 5, 6).

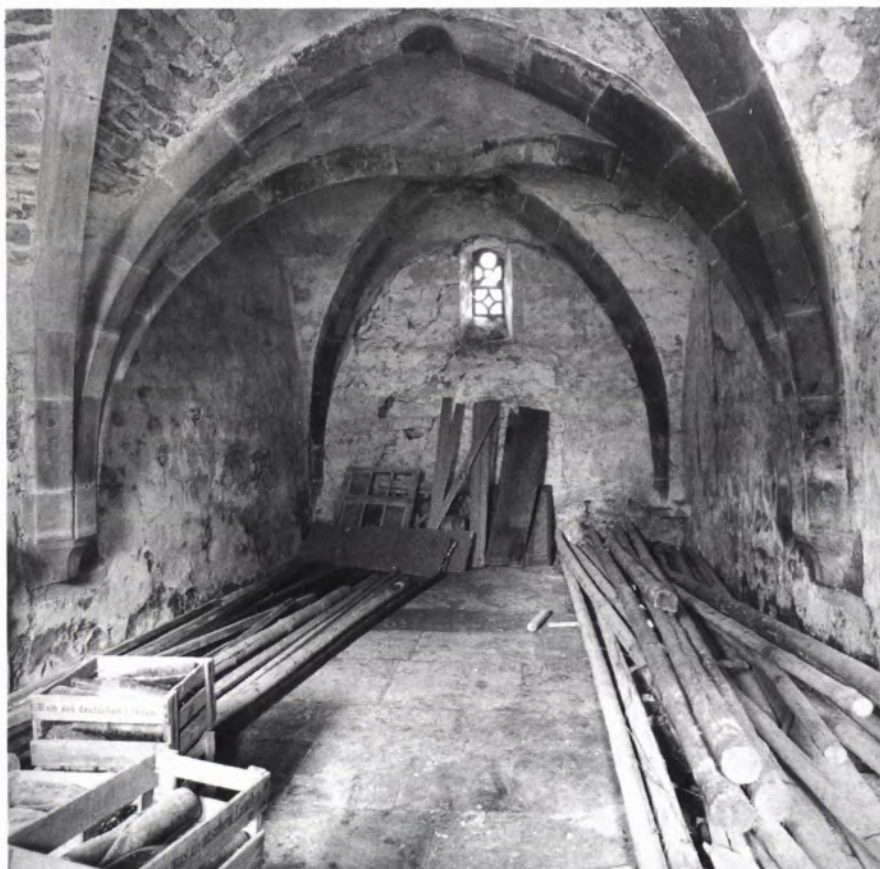
■ 5 Klausur Ostflügel, Sakristei, Innenaufnahme nach Süden, Mai 1995.

Gewölbekämpfer, während es in den anderen Ecken keine derartigen Zwischenräume gibt (Abb. 4, 5).

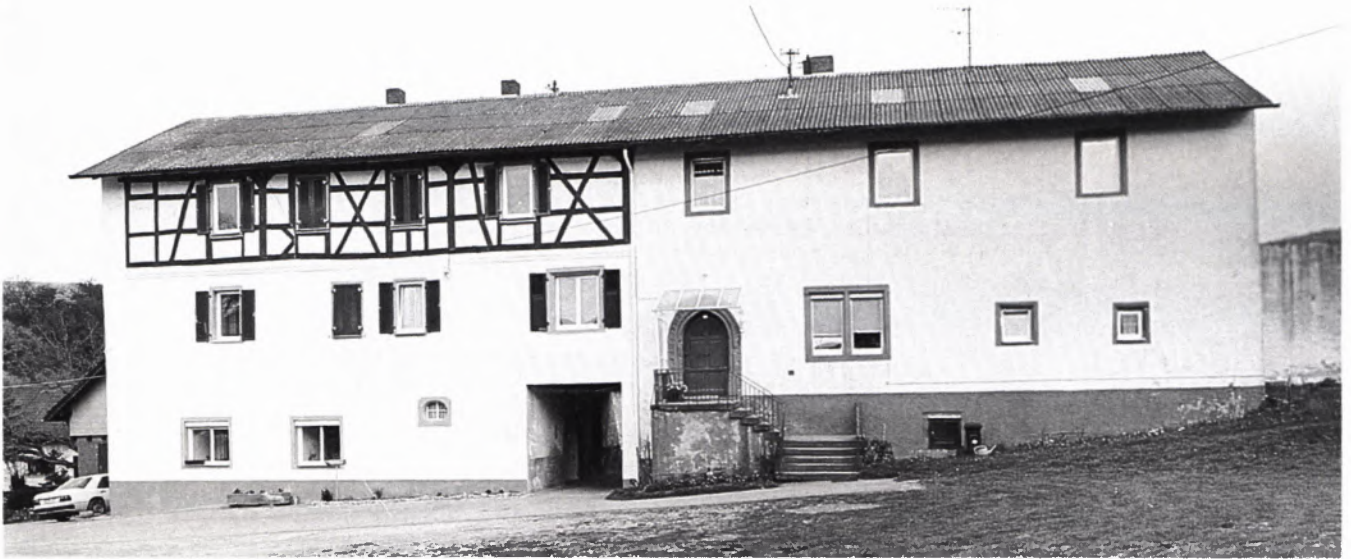
■ 9 Klausur Westflügel, Ansicht von Westen, Mai 1995.

Bauhistorisch wurde der Westflügel (Abb. 9) der Klausur bis heute nicht untersucht. Da er bewohnt ist, wäre eine solche Untersuchung auch nur schwer durchzuführen. Leider sind die Dachstühle beider Gebäudehälften in der Nachkriegszeit abgebrochen und ersetzt worden.

Die Gefährdung des Westflügels lag in der Nachkriegszeit in Umbau- und Modernisierungsmaßnahmen, die nicht mit der Denkmalpflege abgestimmt waren und Eingriffe in die Bausubstanz mit sich brachten.

Der Westflügel (Abb. 9) ist bewohnt und daher nicht vom Abbruch bedroht. Aufgeteilt ist das Gebäude heute in zwei Wohneinheiten. Die nördliche Hälfte hat drei Vollgeschosse, massiv sind Erd- und Obergeschoß, das zweite Obergeschoß besteht an der Fassade zum Wirtschaftshof aus Sichtfachwerk. Die südliche Hälfte hat einen mächtigen gewölbten Hochkeller und zwei massive Vollgeschosse. Auffallend ist die schöne, leicht spitzbogige Tür, die vom Wirtschaftshof in das Erdgeschoß führt. Sie zeigt einfaches Roll- und Beschlagwerk, eine Sonne im Scheitelstein und eine Blattmaske bzw. Blattwerk als Sockel des an der Innenseite des Gewändes verlaufenden Birnstabes. Das moderne Satteldach des Westflügels ist flach geneigt und mit Asbestzementplatten gedeckt.

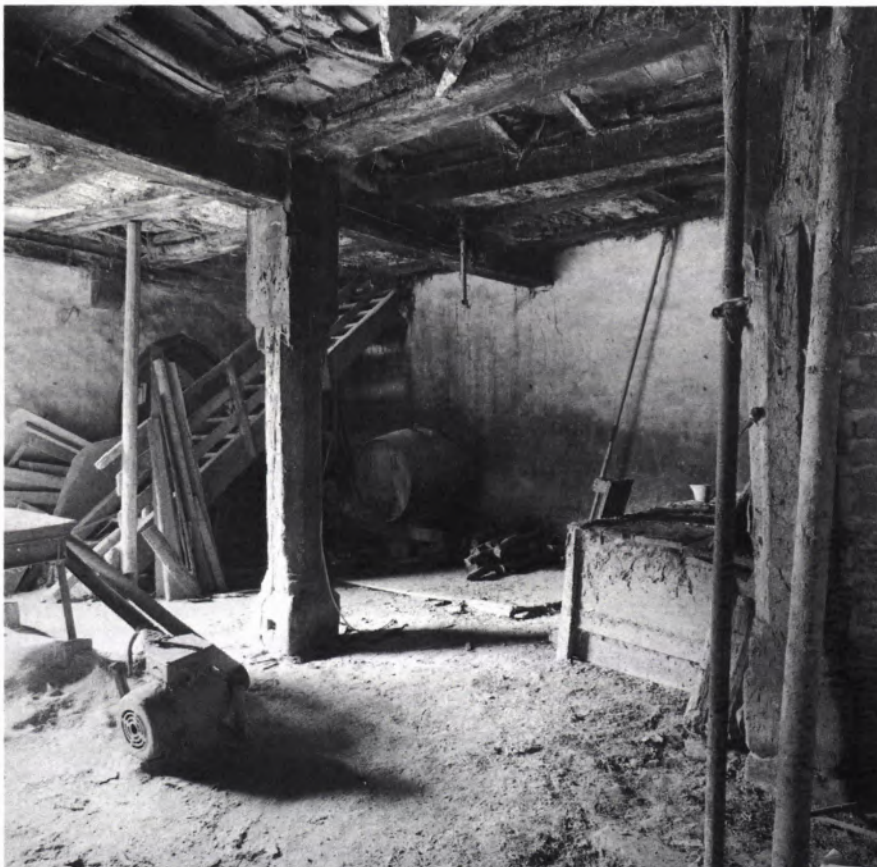
■ 10 Klausur Ostflügel, sog. Kapitelsaal, Innenaufnahme von Südosten, Mai 1995.

Die Männerklöster der Zisterzienser hatten dagegen ursprünglich keine Sakristei, da die Gewänder im Kirchenraum aufbewahrt wurden. Raum 03 (Abb. 10) mit den vier Holzstützen wird immer, zuerst von Oechelhaeuser, als Kapitelsaal angesprochen, möglicherweise erhielt der Raum seine Gestalt aber auch erst 1593 und hatte zuvor eine andere Aufteilung.

Unterzüge und Balkendecke von Raum 03, dem sogenannten Kapitelsaal (Abb. 10), ruhen auf vier hölzernen Säulen mit Sockel, achteckigem Schaft und unverziertem Kapitel. Der Raum hat als Zugang vom Hof ein zweistufig abgetrepptes Spitzbogentor. Belichtet wurde der Raum an der Hofseite durch ein Spitzbogenfenster mit einfachem Maßwerk in frühgotischem Stil, das heute vermauert ist. Ungewöhnlich ist das noch halb vorhandene und heute vermauerte querovale Fenster in der Rückfassade, das, wie das Maßwerkfenster, dem ersten Bauzustand angehören dürfte. Im Kapitelsaal lassen sich noch eini-

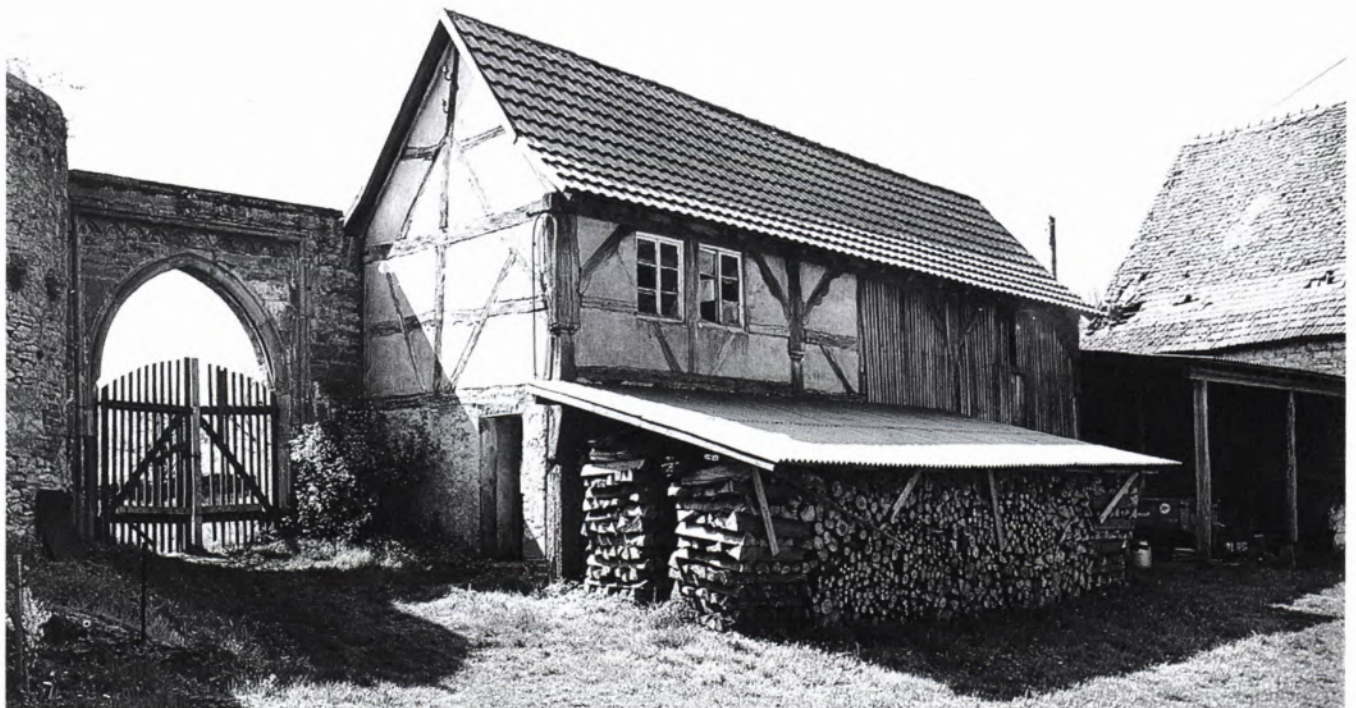
Holzlege (Abb. 11) handelt es sich nach mündlicher Überlieferung um das alte Kirchenportal, das nach dem Brand 1928 hierher versetzt wurde. Die Steinschäden, Absandung und Abschuppung, sprechen für die Einwirkung von Hitze. Auch die Verwendung von Backsteinen für die Hintermauerung und die Ausfugung mit Zementmörtel bestätigen diese Aussage.

Die Holzlege (Abb. 11) konnte dendrochronologisch auf das Jahr 1724/25 datiert werden. Hier wäre zu untersuchen, ob ein Teil der originalen Ausfachung erhalten ist und was nachträglich eingefügt wurde. Eventuell würde man auf diesem Weg Aufschlüsse über die frühere Funktion des Gebäudes erhalten.

■ 11 Rundturm, Tor und Holzlege, Ansicht von Norden, Mai 1995.

Auch die Außenwände der Holzlege neigen sich bedrohlich, der Zustand der Decken ist zum Teil so schlecht, daß sie nicht betreten werden können. Aber immerhin ist das Dach weitgehend dicht; so schreitet der Zerfall nicht so schnell wie beim Ostflügel fort.

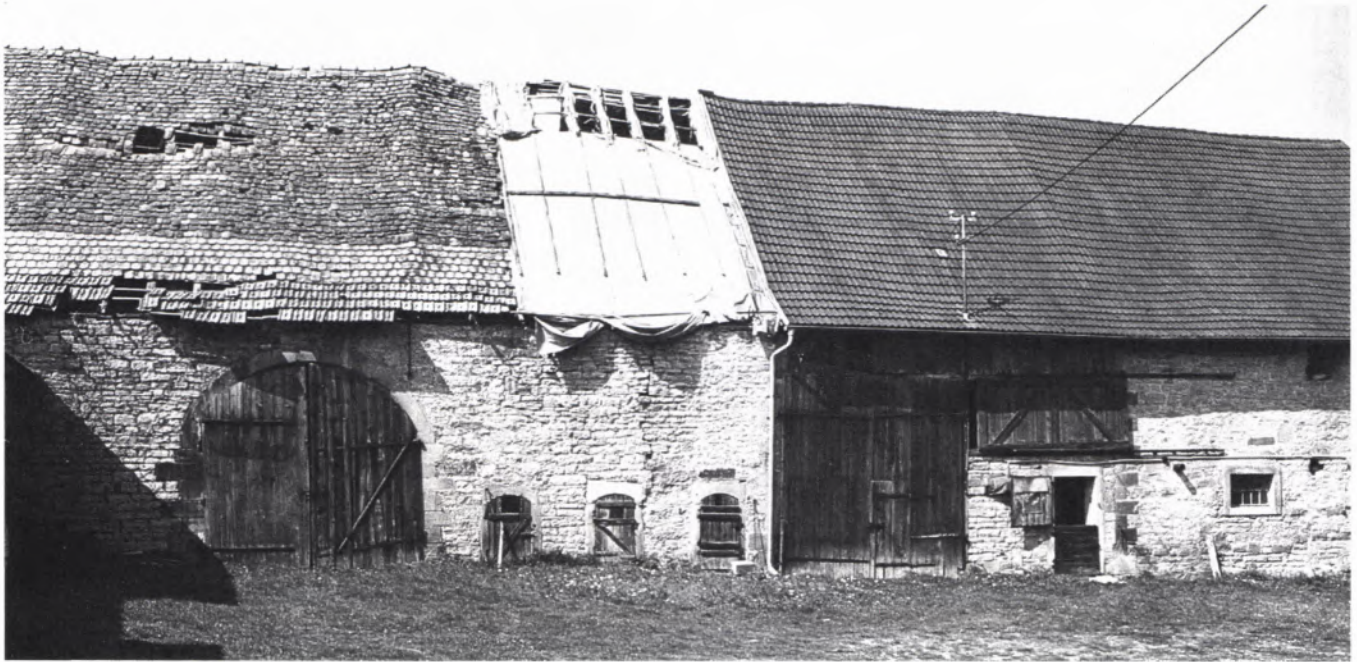
Die Scheune (Abb. 12), 1625 am Torbogen datiert und 1731 als Zehnt- und Fruchtkasten bezeichnet, könnte im Dachwerk auch 1625 entstanden sein. Der verzapfte, liegende Stuhl spricht jedenfalls nicht dagegen. Sicher befinden sich in der Süd- und Ostwand ältere Mauerteile. Das ist vor allem in der südlichen Giebelwand von innen an einem Mauervorsprung und an dem querovalen Fenster zu sehen, das dem des Westflügels der Klausur gleicht.

Für den südlichen Teil der Scheune liegt derzeit ein Abbruchgesuch vor. Das Dach ist gut zur Hälfte abgedeckt, Dach und Außenmauern neigen sich zum Hof hin, die Windversteifungen des Daches fallen heraus bzw. brechen, je nach dem, ob sie Zug oder Druck ausgesetzt sind. Die Dachhaut des nördlichen Scheunenteils ist in

gutem Zustand, die Verformungen des Bauwerks scheinen stabil zu sein.

■ 12 Scheune von 1625, Ansicht von Osten, Mai 1995.

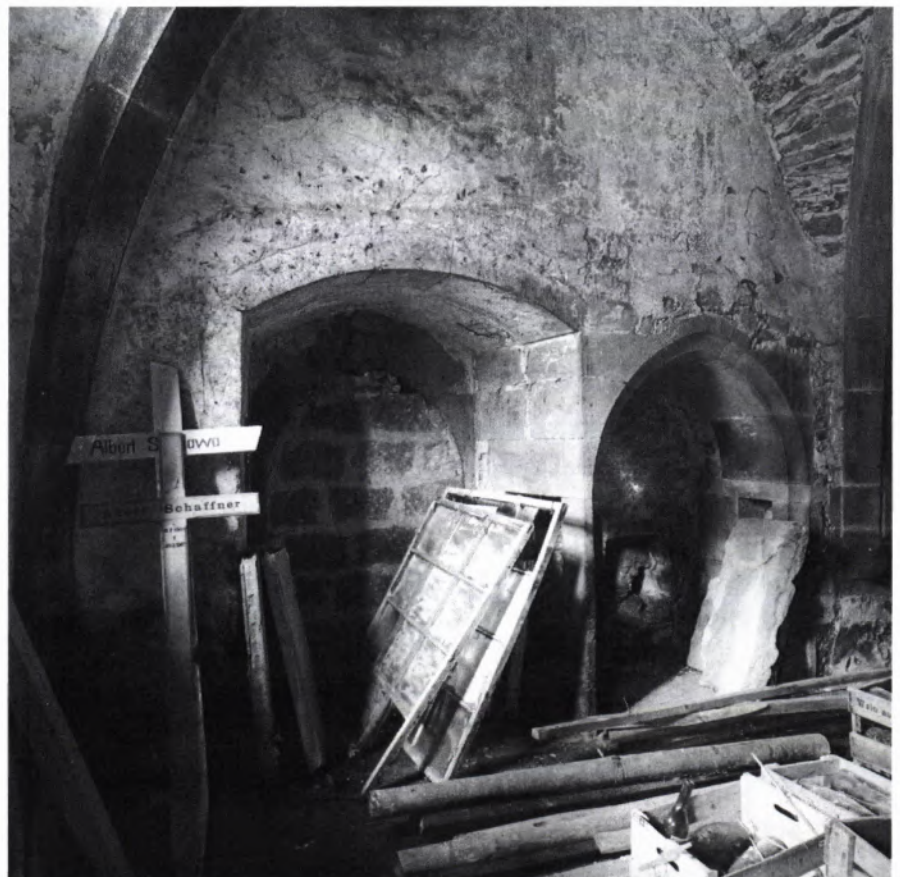
genöffnung zu erkennen. Ihre gemalte Rahmung wurde flüchtig über-tüncht. Als weitere, heute vermauerte Öffnungen, finden sich in der Sakristei an deren Nordwand nebeneinander eine stichbogige Öffnung, wohl der alte Zugang zur Kirche, und eine spitz-bogige Nische unbekannter Funktion. Beide Öffnungen verbindet ein rechteckiges Fenster (Abb. 13).

■ 13 Klausur Ostflügel, ehemaliger Zugang zur Kirche in der Nordwand, Mai 1995.

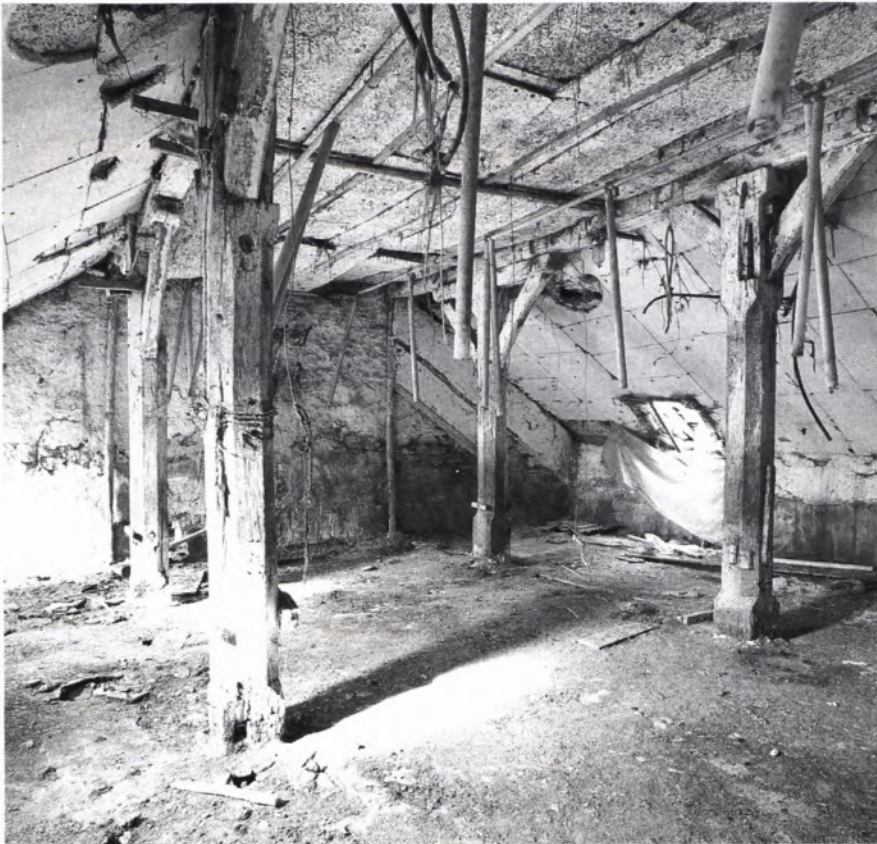
■ 14 Klausur Ostflügel, Dachgeschoß über der Sakristei, Mai 1995.

Das etwa 35 Grad geneigte Satteldach des Ostflügels ruht auf zwei Stützenreihen, die den Dachraum in eine dreischiffige Halle teilen (Abb. 14). Diese Stützen sind denen des Erdgeschosses recht ähnlich, haben aber neben dem einfachen Kapitel noch ausladende Kopfhölzer. Die restliche Dachkonstruktion ist unter einer Verkleidung verborgen. Die Dachdeckung besteht aus Handstrichbibern. Eine große Anzahl von spitz zulaufenden Bibern ist noch vorhanden, die aus mittelalterlicher Zeit stammen dürften.
