# „Weder erhaltenswert noch sanierungsfähig“

Bernhard Laule

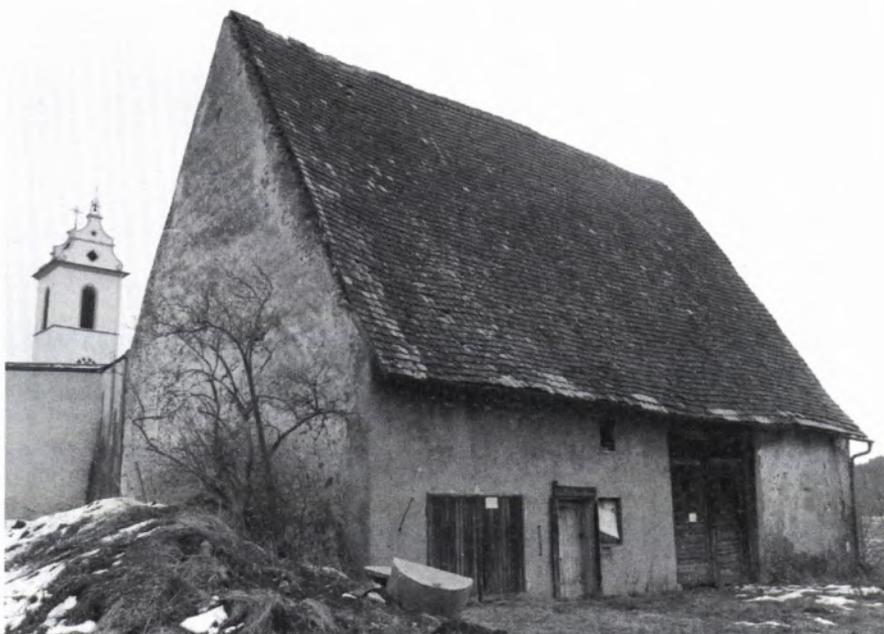
■ 2 Ansicht von Westen, 1992.

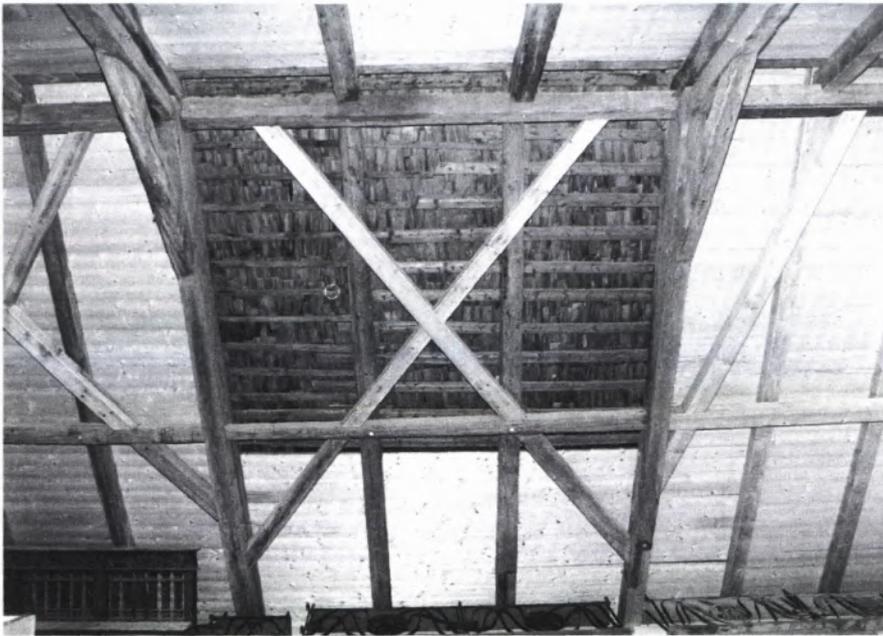
■ 5 Dachstuhl mit ursprünglicher Schindel-eindeckung, 1994.
