Schloß Dallau – Der Schlußbericht

Robert Crowell/Ute Fahrbach/
Barbara Kollia-Crowell/Christine Wieczorek

In Heft 4/1992 des Nachrichtenblattes hatten wir einen Arbeitsbericht über die Sanierung von Schloß Dallau, Gemeinde Elztal im Neckar-Odenwald-Kreis gegeben. Die Sanierung wurde mit der Einweihung des Schlosses am 15. Juli 1995 beendet. Es handelt sich bei dem Gebäude um den Palas einer inzwischen abgegangenen Burg (Abb. 1). Sie wurde um 1300 gegründet und zwei Mal zerstört. Der erhaltene dritte Bau ist dreigeschossig, angebaut ist ein Turm, der ehemals zur äußeren Zwingermauer gehörte und mit dem Palas ursprünglich keine Verbindung hatte, sowie ein moderner Anbau. Das Erdgeschoß beherbergt zwei gewölbte Kellerräume. Die beiden Wohngeschosse haben, mit einer Ausnahme, Innenwände aus Fachwerk, deren älteste Hölzer auf das Jahr 1438 datieren. Das Satteldach zwischen den Staffelgiebeln wurde im Jahr 1451 aufgeschlagen. Besondere Erwähnung verdient das Schloß wegen einer Fülle von dekorativen Ausmalungen im Innern. In unserem neuen Beitrag möchten wir die Arbeiten, die wissenschaftlichen Untersuchungen und ihre Ergebnisse sowie die konservatorischen Entscheidungen vorstellen.

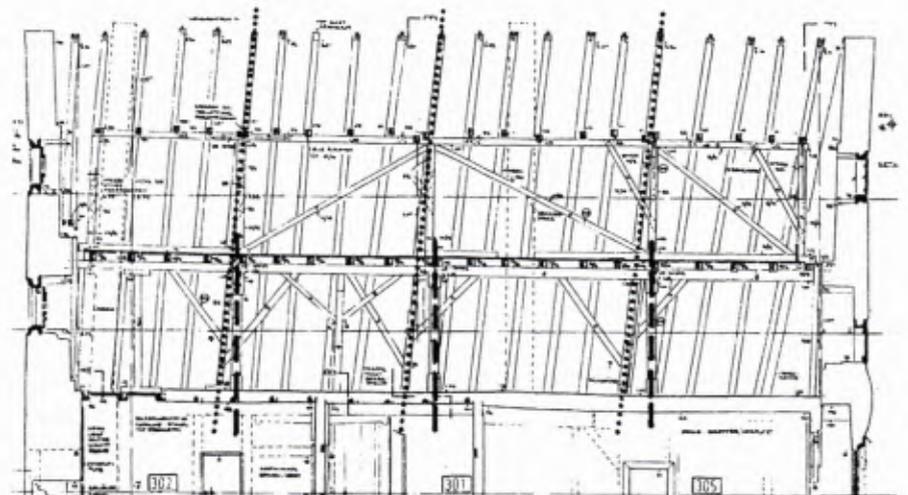
■ 19 Längsschnitt des Dachstuhl.

die verformungsgerechte Bauaufnahme bereits in einem frühen Stadium erkannt werden. Die Verformung des Dachstuhls und damit verbunden das Abkippen der Giebelwände war mit bloßem Auge zu sehen. Aber auch hier leistete die Bauaufnahme unverzichtbare Dienste, denn sie gab den Architekten und Statikern die Möglichkeit, ein höchst effektives Sanierungskonzept zu entwickeln. Eine genaue Ausschreibung und die damit verbundene Kostenkalkulation wären ohne die Bauaufnahme nicht möglich gewesen. Ganz ausschlaggebend war das Aufmaß für die Nutzung des Gebäudes. Ein Blick auf den Längsschnitt des Dachstuhls (Abb. 19) zeigt selbst jedem Laien, daß er auf Grund der Verformungen nicht zum Ausbau geeignet ist. Derart gut informiert, konnte sich die Bauherrschaft dieser Meinung anschließen, obwohl sie natürlich an einer intensiveren Nutzung des Gebäudes interessiert gewesen wäre.

beiten nicht zugänglich war. Die alten Böden bzw. Decken wurden erhalten und in den Zwischenraum Zuganker eingebracht. Nicht mehr tragfähige Hölzer wurden zimmermannsmäßig ersetzt, nur die neuen Aufdoppelungen der schadhaften Sparrenfüsse mußten verschraubt werden.

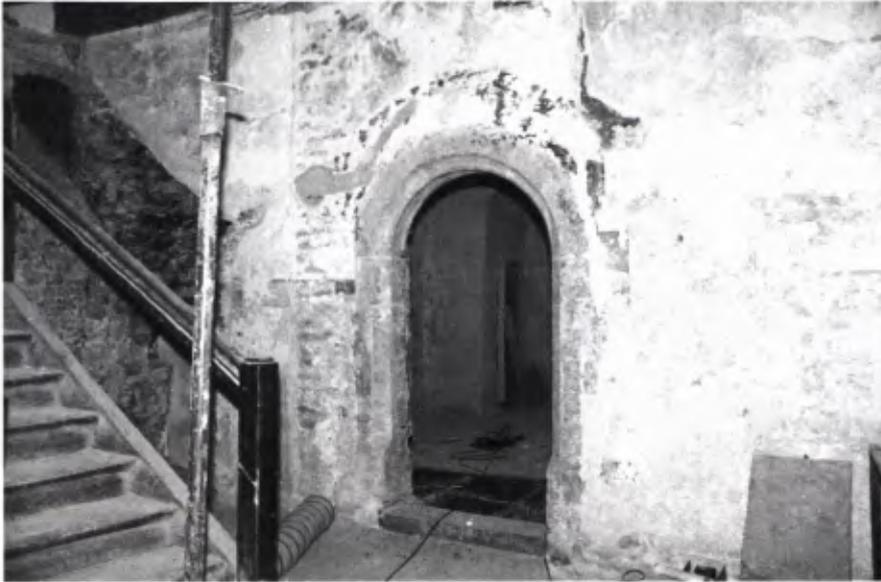
■ 20 Flur im 1. Obergeschoß, Raum 201, vor der Restaurierung.
