Hubert Krins: Rettung und Sanierung der Gebäudegruppe Nikolauskapelle, Steinhaus, „Gindele“ in Ulm

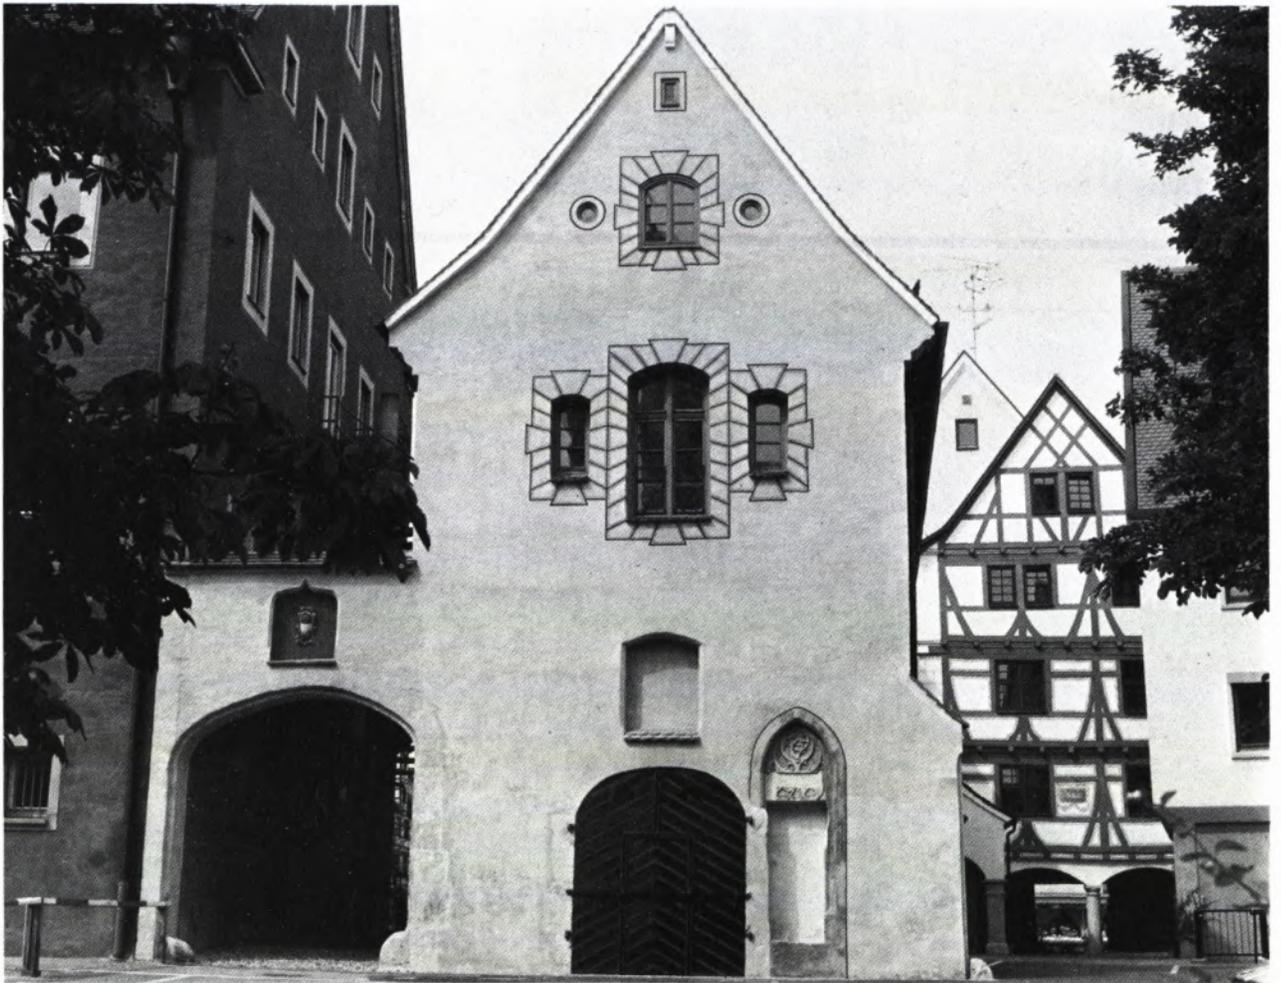
1 CHORANSICHT der Nikolauskapelle. Das obere Stockwerk wurde später aufgesetzt. Das Scheunentor stammt aus der Zeit der Nutzung als Kalk- und Sandstadel. Rechts Durchblick auf den Fachwerk-Zwischenbau von 1598 mit neu hinzugefügtem 3. Obergeschoß und Giebel.

Die Nikolauskapelle war zu dieser Zeit profaniert und diente mit dem Steinhaus als Kalk- und Sandstadel. Für diese neue Nutzung wurde auch das Tor in die Kapellenostwand gebrochen, das zwar nun wieder innen zugemauert wurde, dessen restaurierte Torflügel aber außen ihren Platz behielten. Von einer Umnutzung als Scheuer oder Schupf zeugen auch die großen Toröffnungen in der wohl zu dieser Zeit neu aufgeführten Südwand des Steinhauses. Ein Zeitpunkt für diese Maßnahmen, zu denen wohl auch die Errichtung der kleinen Gewölbehalle an der Nordwand gerechnet werden muß, ist nicht überliefert. Da die Stadt 1642 die Baulichkeiten erwarb, scheint eine Datierung um 1650 nicht unbegründet zu sein.

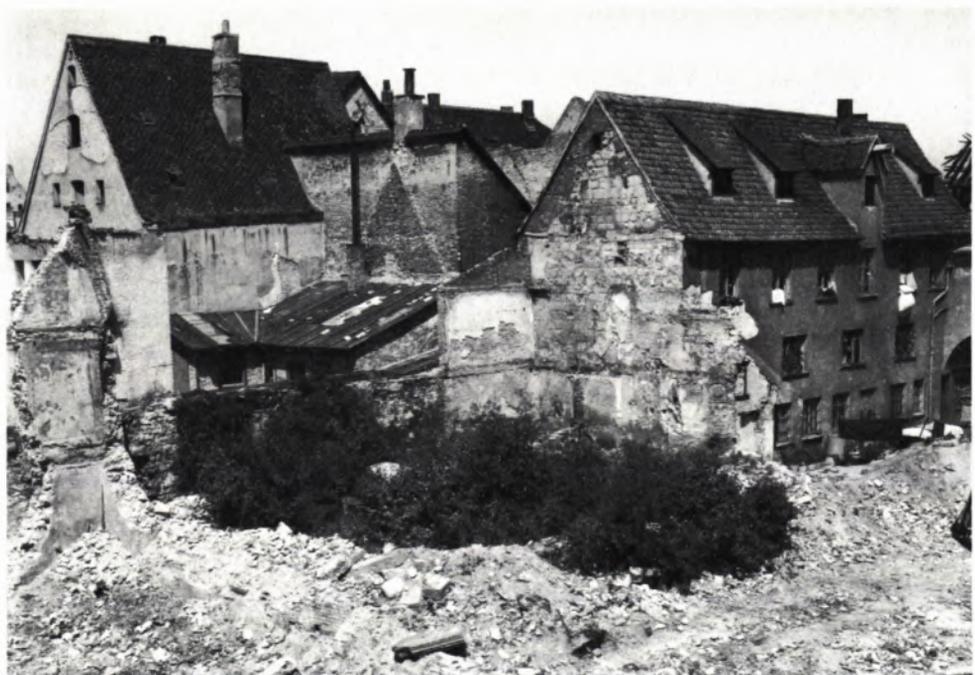
3 ANSICHT von Westen auf die Gebäudegruppe nach der Kriegszerstörung 1944. Links „Gindele-West“, anschließend mit Pultdach der Zwischenbau, das Steinhaus und ganz rechts (mit zerstörtem Dachstuhl) die Nikolauskapelle. Zustand 1947.

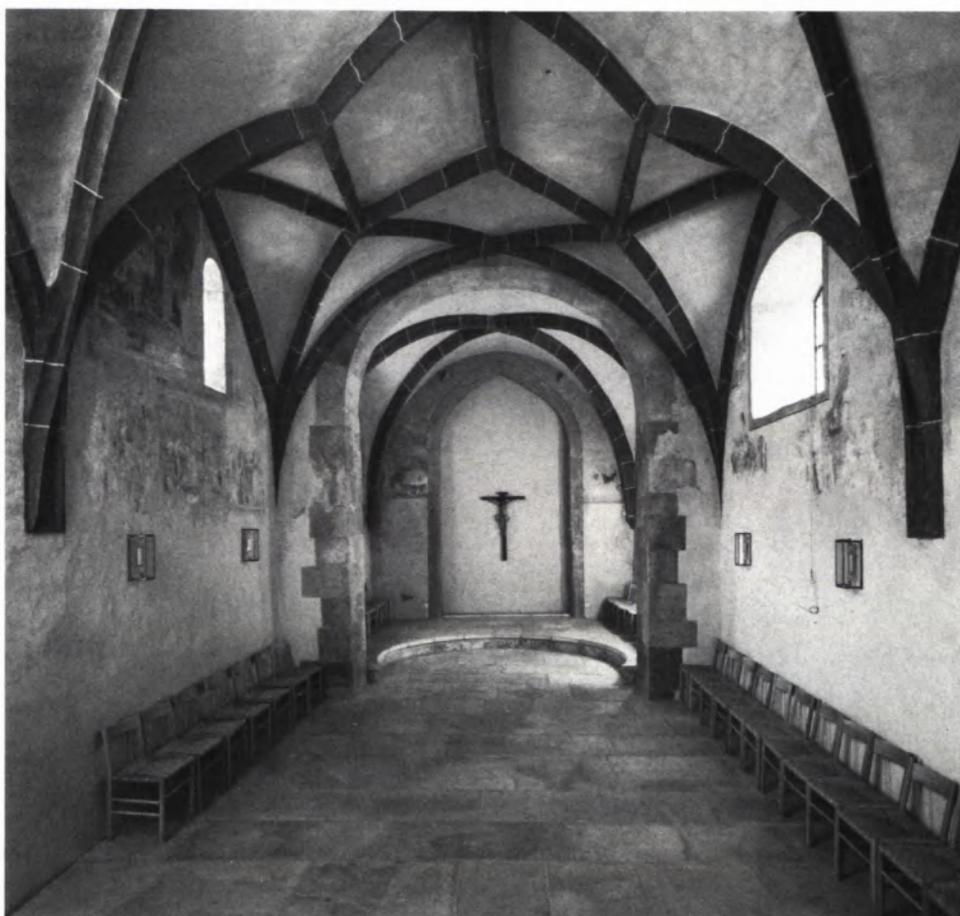
6 NIKOLAUSKAPELLE nach der Instandsetzung (1983). Die romanische Apsis ist im Fußboden des Chors zu erkennen.

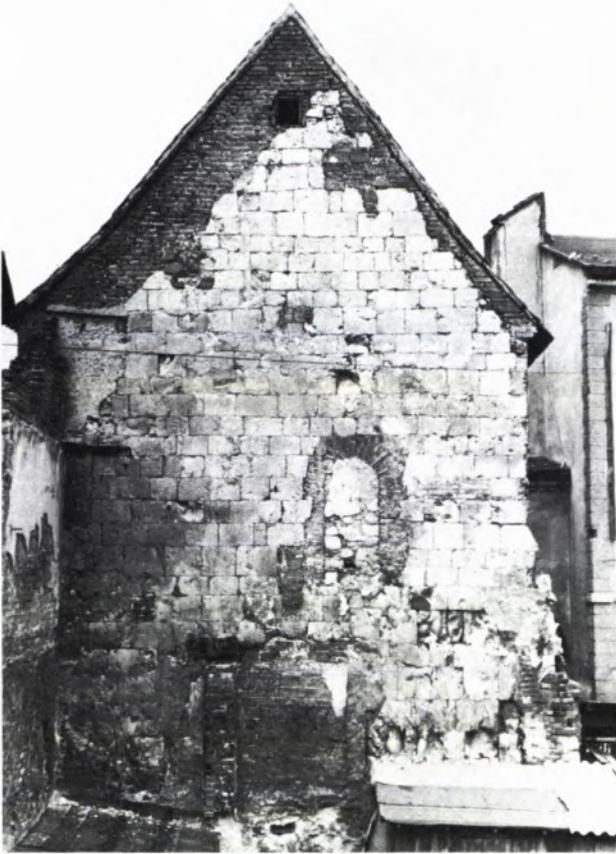
Sie zeigt sich überwiegend an der Nordwand des Schiffs der Nikolauskapelle und des Steinhauses sowie an dessen Westwand. Charakteristisch ist das Mauerwerk aus Kalksteinquadern mit Fugenritzung. Auf die Erhaltung auch der durch Brand ausgeglühten und zersprungenen Steine sowie des originalen Fugenputzes mit seinen eingeritzten Linien wurde besonders geachtet. Möglicherweise trug dieses Mauerwerk außen eine dünne Kalkschlämme. Aus konservatorischen Gründen und um eine gewisse Vereinheitlichung des optischen Eindrucks zu erreichen, wurde eine dünne Lasur im Steinton aufgetragen.

7 SPÄTROMANISCHE Westwand des Steinhauses mit stark beschädigtem Quadermauerwerk (Zustand 1963).

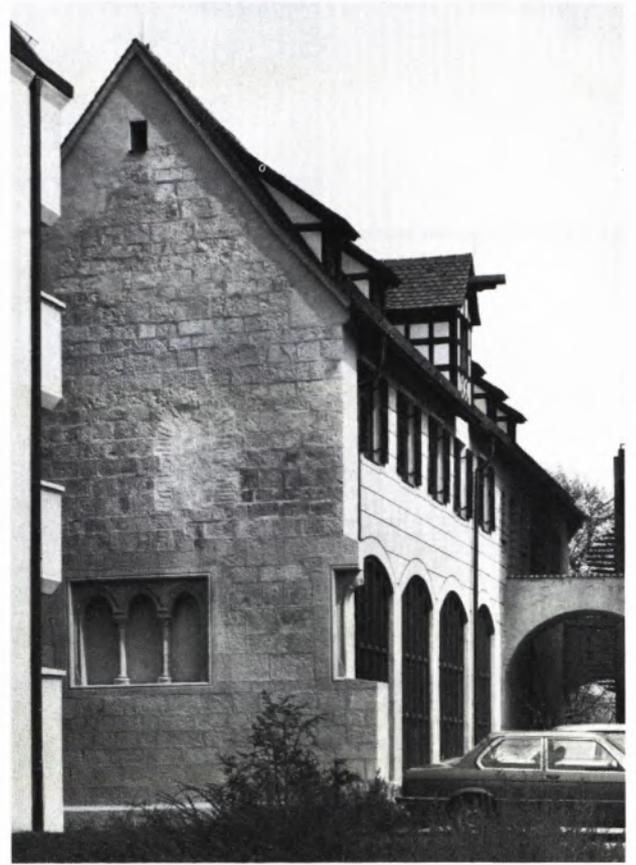
8 WESTWAND des Steinhauses 1983. Das Drillingsfenster konnte bis auf die Kapitelle rekonstruiert werden.

Die Dreifenstergruppe im Westen konnte aufgrund der erhaltenen Fragmente sicher rekonstruiert werden. Nur die Gestalt der Kapitelle mußte erfunden werden. Von einer weiter südlich anschließenden ähnlichen Fenstergruppe blieb der Ansatz am Gebäudeeck erhalten. Nach dem Krieg waren noch größere Teile dieses Fensters erhalten, die jedoch im Laufe der Jahre zerfielen.

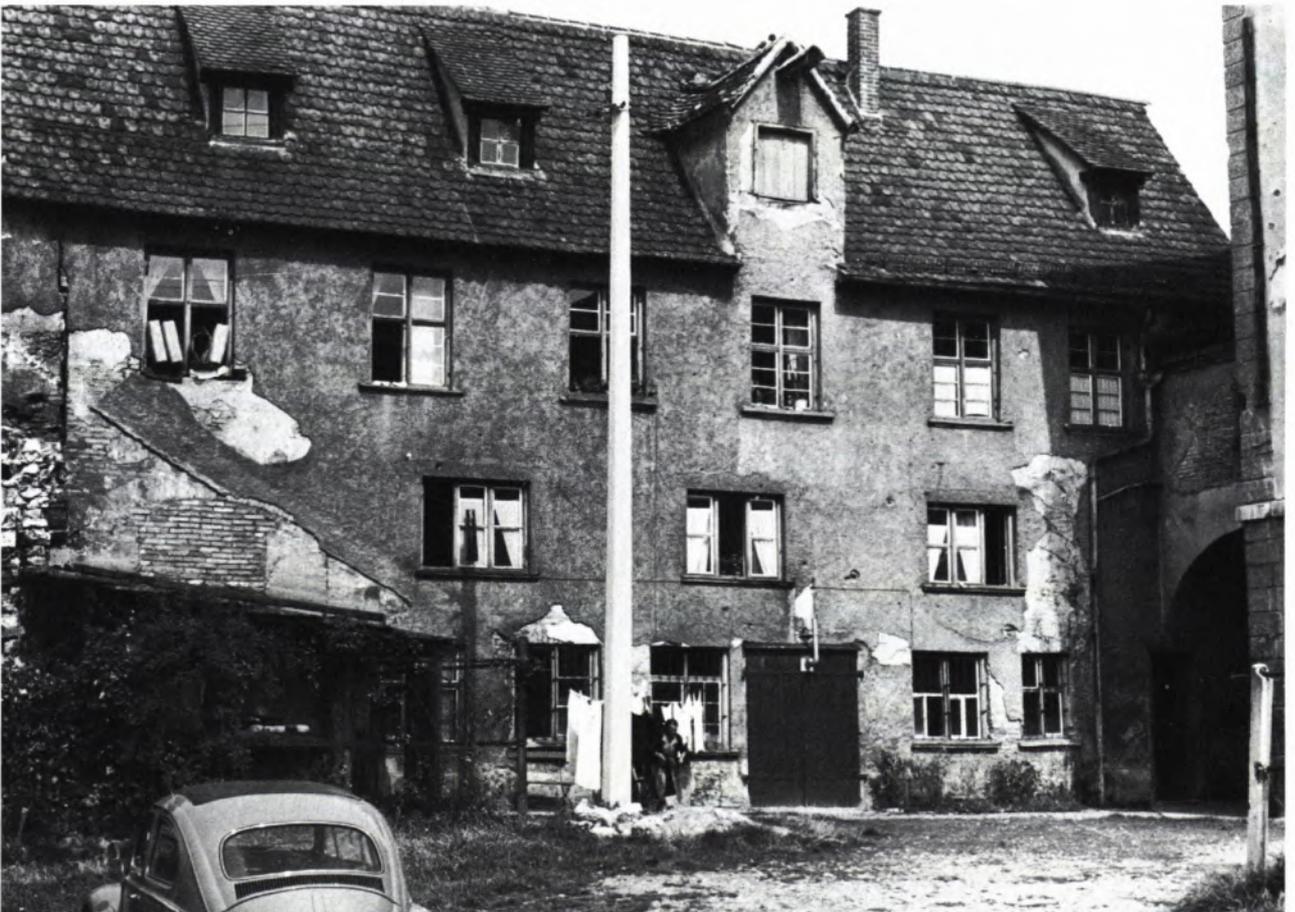
9 DIE SÜDWAND des Steinhauses, Zustand im Jahr 1963.

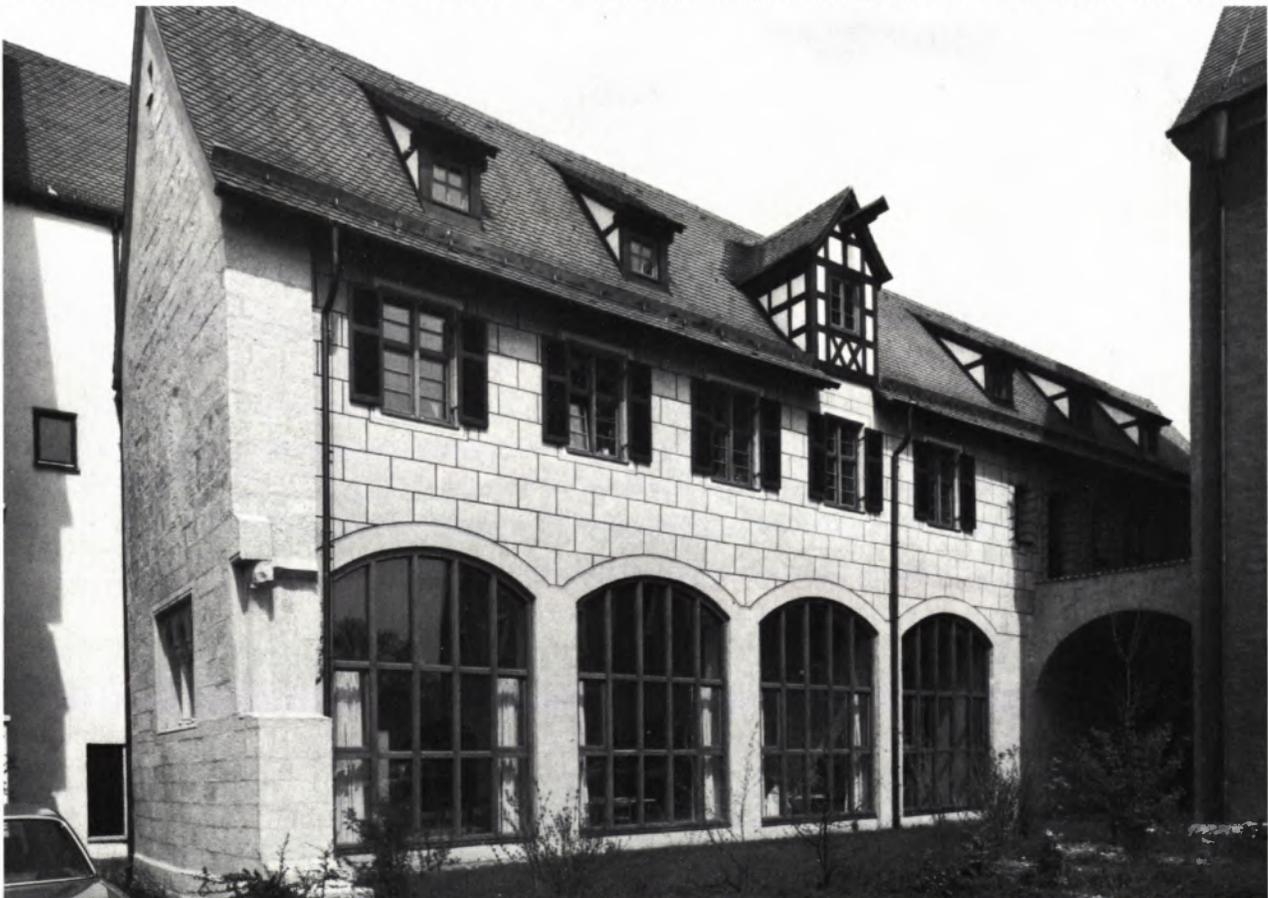
10 DIE SÜDWAND des Steinhauses 1983: Die aus der Scheunennutzung stammenden Öffnungen wurden wiederhergestellt.

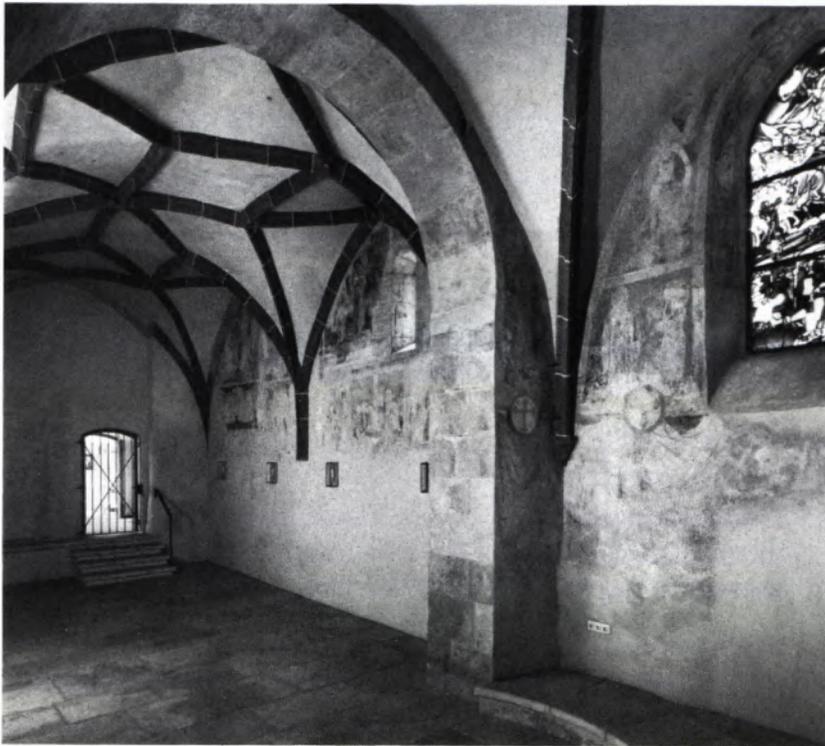
11 NORDWAND des Schiffs der Nikolauskapelle nach der Sanierung, 1983.

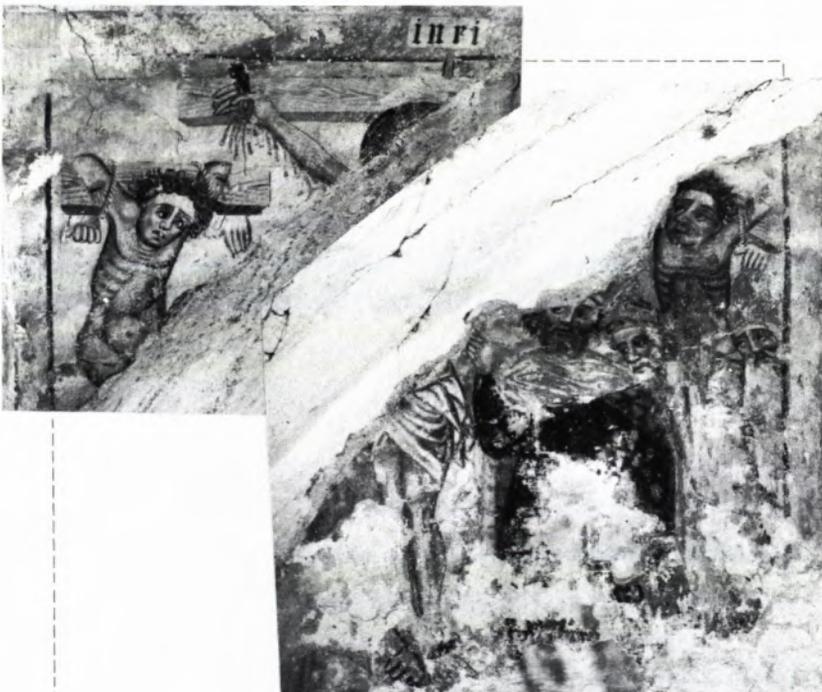
12 SPÄTGOTISCHE Wandmalerei auf der Südwand des Kirchenschiffs. Durch den Einbau des Netzgewölbes um 1497 wurde die Kreuzigungsdarstellung diagonal durchschnitten. Fotomontage des Zustandes 1978.

Die Existenz zweiter gotischer Malschichten im Kirchenschiff stellte den Restaurator vor eine nicht einfache Aufgabe. Eine konsequente Freilegung der älteren Schicht hätte zum Verlust der jüngeren geführt. Beide Malschichten waren zudem nur schlecht, ja teilweise bruchstückhaft erhalten. Denn als die Kapelle ihre kirchliche Nutzung verlor, wurden die Wandbilder ihrem Schicksal überlassen, d. h. nicht einmal überputzt, sondern dem Verfall ausgesetzt.

Aufgrund dieses insgesamt schlechten Befundes verbot es sich, die Bildfragmente wieder zu geschlossenen Darstellungen zu ergänzen. Es wären Bilder unserer Zeit entstanden. So mußte sich der Restaurator darauf beschränken, noch erkennbare Bildteile so zurückhaltend zu behandeln, daß einerseits die originale Malsubstanz in ihrem fragmentarischen Zustand nicht angetastet wurde, andererseits aber gewisse „Lesehilfen“ zum Verständnis des Betrachters behutsam hinzugefügt wurden.

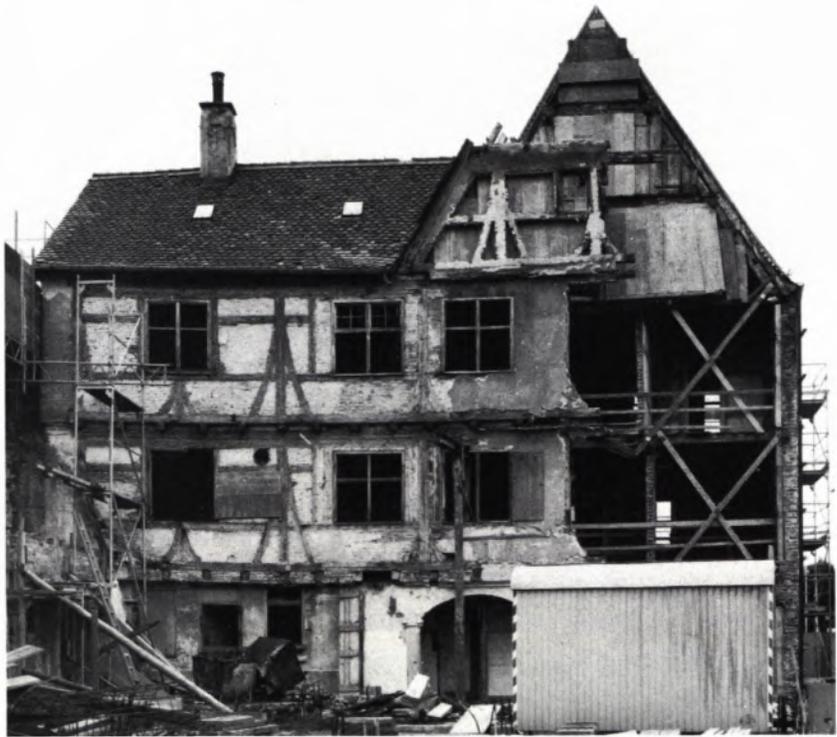
13 DER ZWISCHENBAU und die Rückseite von „Gindele-West“, 1978.

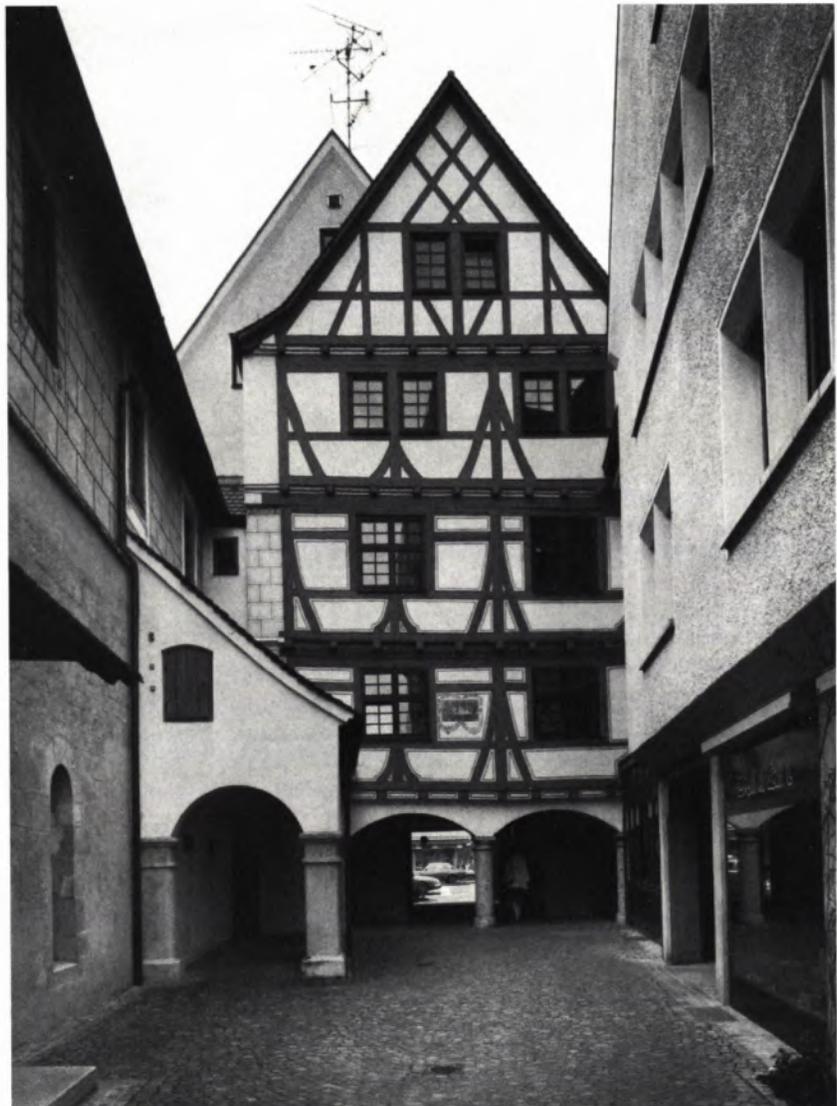
15 DER ZWISCHENBAU 1983. Durch die Anlage einer Passage konnte ein reizvoller öffentlicher Durchgang geschaffen werden.

Bis zum Umbau besaß dieser Zwischenbau über dem zweiten Fachwerkgeschoß ein Pultdach mit Traufe zum Hof. Die Ansprüche des neuen Raumprogrammes erforderten die Aufstockung um ein weiteres Geschoß und die Errichtung eines Giebels. Im Erdgeschoß lagen einst hinter den Arkadenbögen Gewölbe, die sich in das Gebäude Gindele-West hinein fortsetzten. Sie waren nur als baufällige Reste erhalten, so daß auf eine Rekonstruktion verzichtet wurde.

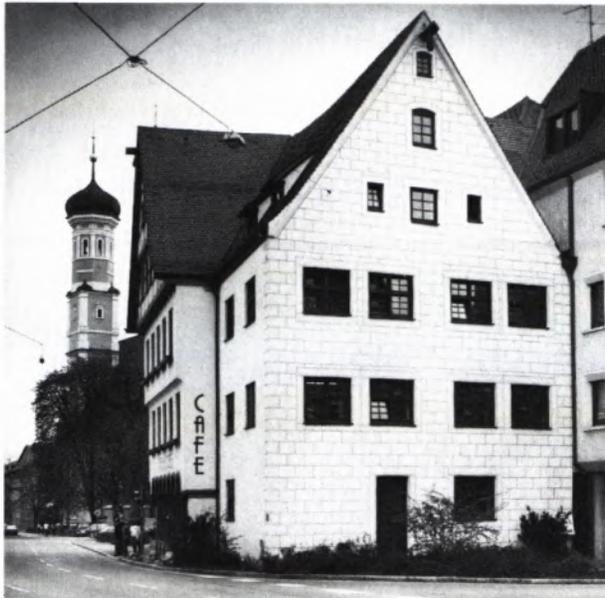
16 GIEBEL von „Gindele-West“ mit Sgraffito-Quadrierung von 1598.

Diese Schicht zeigt sich am auffälligsten in der für die Zeit um 1600 in Ulm typischen Quadergliederung der Fassaden. Typisch sind die dunkelgrauen, infolge der Sgraffitotechnik vertieften Fugen. Am Haus Gindele-West überziehen sie die ganze Giebelfassade. Die Eckquader tragen zusätzlich eine Binnenzeichnung, Fenstereinfassungen und Ortgang sind reicher ausgebildet. Alle diese Einzelheiten der Gliederung konnten in Resten nachgewiesen werden, so daß eine genaue Rekonstruktion des Gesamtbildes möglich wurde. Die Fassade bildet nun einen wirkungsvollen Abschluß zur Neuen Straße hin. Die ursprünglich stärker zugebaute Nordwand des Hauses trug diese Gliederung nicht, sondern nur eine Datierungskartusche mit der Jahreszahl 1598 unter der Traufe.

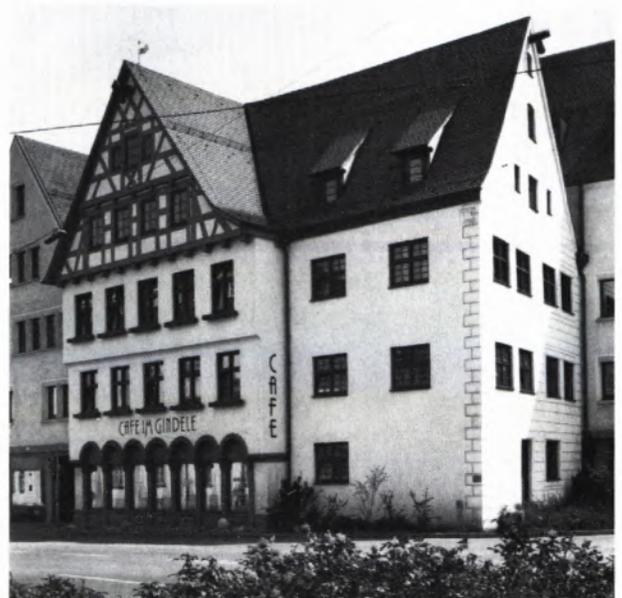
17 FASSADE von „Gindele-Nord“ mit wiederverwendetem Giebelfachwerk und „Gindele-West“, 1983.

Das 1976 endgültig beschlossene Sanierungskonzept konnte wohl die Erhaltung der meisten dieser Gebäude, nicht aber der gesamten Bausubstanz ermöglichen. So mußten die beiden zuletzt genannten Häuser dem Ausbau der Neuen Straße weichen. Der Giebel des „Gindele“ konnte jedoch als Abbild und unter Verwendung des Giebelfachwerks um ca. 11 m zurückversetzt neu stehen.
