## Eberhard Grunsky: Steinzerfall – Gefährdung und Zerstörung von Kulturdenkmalen

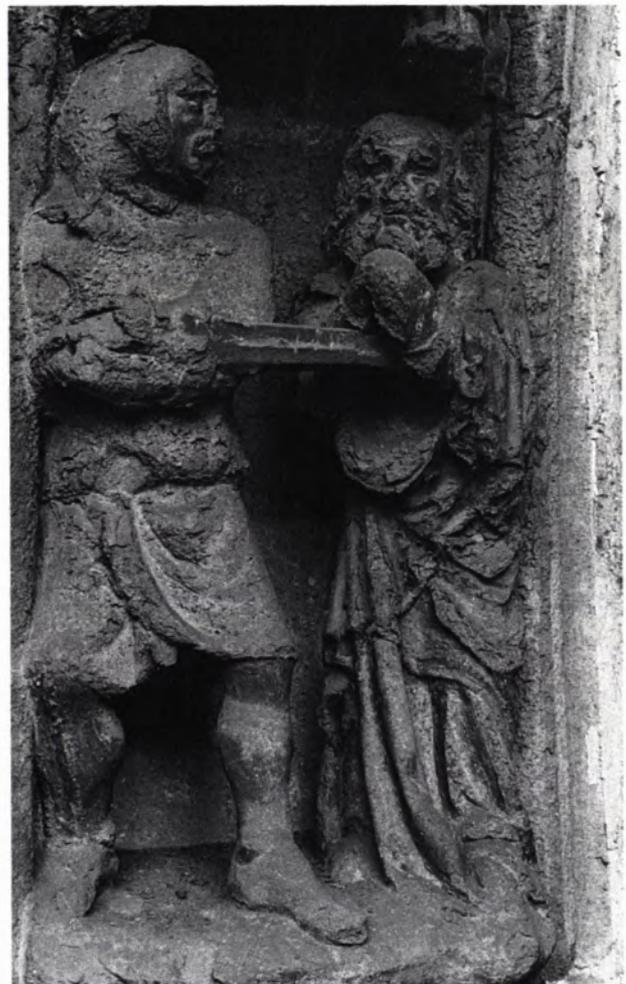
1 SCHWÄBISCH GMÜND, Hl. Kreuz, Chornordportal, Martyrium des Apostels Thomas (?); Zustand 1983. An dieser Gruppe, bei der noch nicht ganze Figuren oder Figurenteile völlig fehlen, tritt ein charakteristisches Schadensbild des Steinzerfalls nachdrücklich in Erscheinung: Unter der aufgeplatzten Außenkruste ist das Sandsteingefüge morbide; nur noch kleine Partien der originalen Oberfläche sind unversehrt erhalten. Von diesem Zustand bis zum Totalverlust ist es nur noch ein kleiner Schritt.

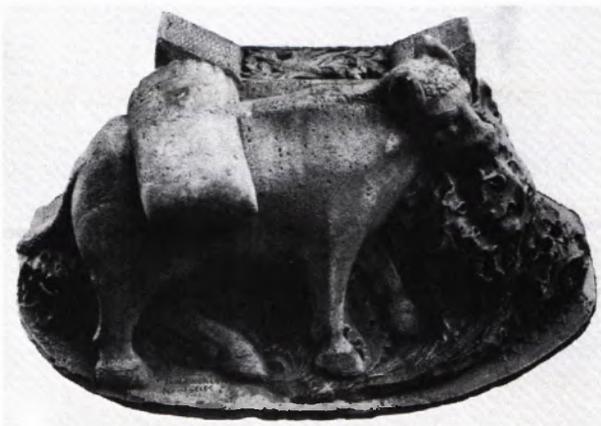
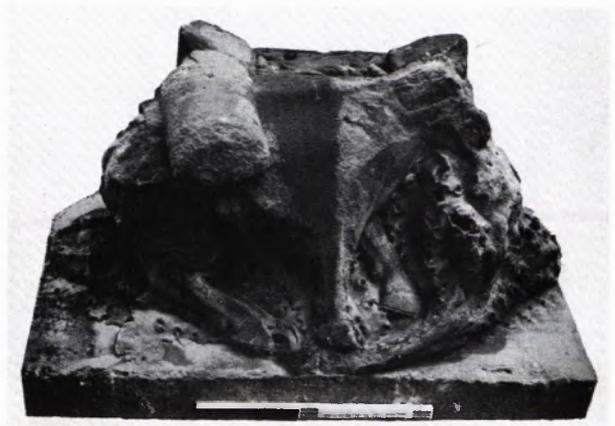
2 und 3 FREIBURGER MÜNSTER, Sandsteinkonsole vom nordwestlichen Strebepfeiler des Westturmes. Der historische Bestand an Bauplastik und Skulpturen wurde um 1900 auf Veranlassung des Münsterbauvereins vorbildlich dokumentiert, indem von allen erreichbaren Bildhauerarbeiten Gipsabgüsse hergestellt wurden. Die Konsole mit der Darstellung eines sackbeladenen Esels (oder Ochsen?) zeigt im Abguß einen vorzüglichen Erhaltungszustand (linke Abb.). 1982 wurde sie durch eine Kopie ersetzt (rechte Abb.). Nachdem die Witterungseinflüsse von mehr als sechs Jahrhunderten keine erkennbaren Schäden verursacht haben, ist das mittelalterliche Original in den letzten acht Jahrzehnten bis auf geringe Reste zerstört worden.

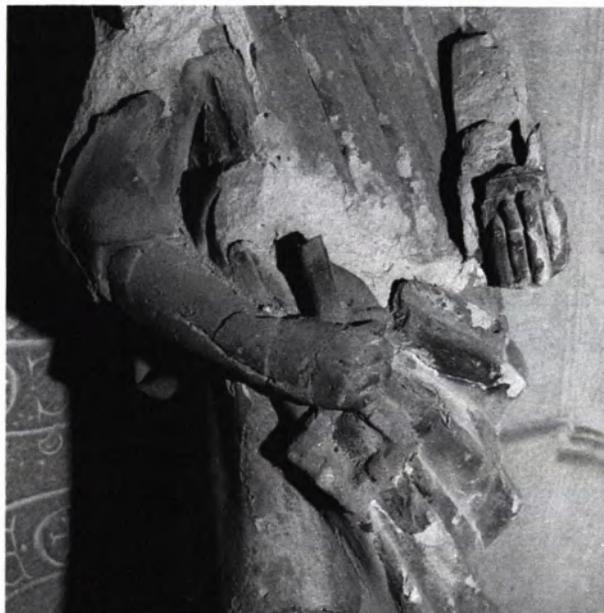
4 BAD WIMPFEN i. T., St. Peter, Detail von der Figur des Petrus, Zustand 1983. Die inzwischen vom originalen Standort abgenommene Skulptur weist am rechten Oberarm und an der Gewandpartie über der rechten Hand gravierende Substanzverluste auf. Die Attribute Schlüssel und Buch sind zu großen Teilen zerstört. Um die Ursachen der schweren Steinschäden zu ermitteln, wurde im Auftrag des Bischöflichen Bauamtes Mainz vom Zollern-Institut in Dortmund über den Zeitraum eines Jahres eine Immissionsraten-Messung durchgeführt. Als Ergebnis wurde festgestellt, daß die Kirche einer mittleren Belastung an Schwefeldioxid und einer ungewöhnlich hohen Immissionsrate von Fluorid ausgesetzt ist. Ergänzungen früherer Restaurierungen bestehen aus einer zementhaltigen Steinersatzmasse.

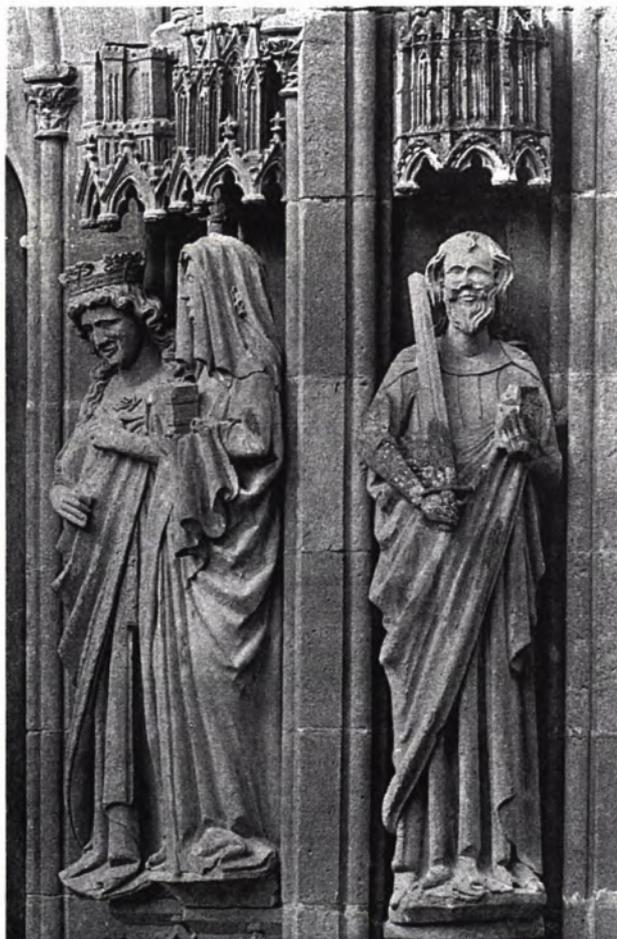
5 BAD WIMPFEN i. T., St. Peter, rechtes Gewände des Südportals, um 1270/80. Auf dem Foto von 1901 sind an der Figur des Paulus (mit Schwert und Buch) keine Schäden zu erkennen. Die kleine Fehlstelle an der Bogenreihe des Baldachins wurde bei einer Restaurierung 1901/03 wieder ergänzt.

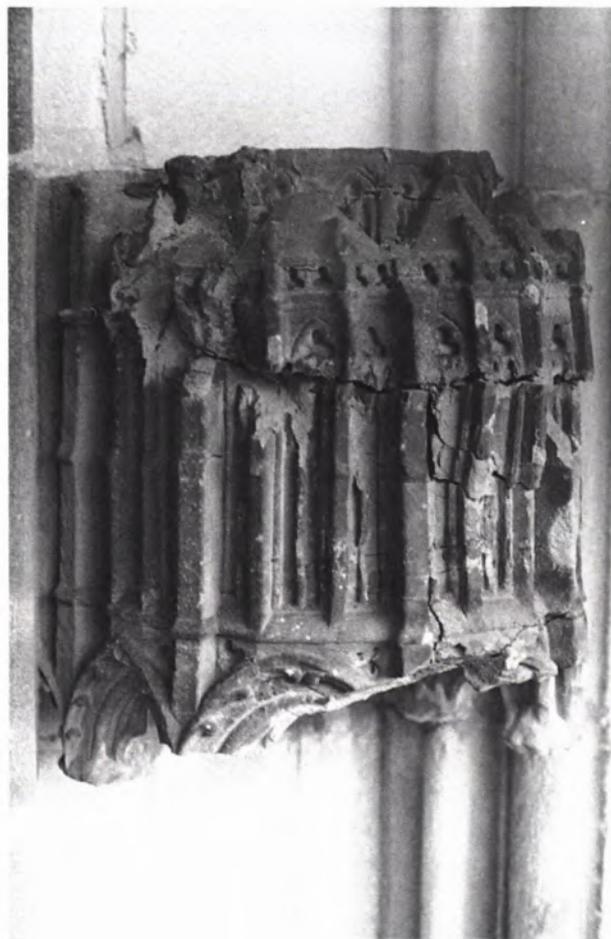
6 BAD WIMPFEN i. T., St. Peter, Detail des Südportals (1983). Der als filigrane Miniaturarchitektur ausgebildete Baldachin über der Figur des Paulus bietet in seinem heutigen Zustand gleichsam das Bild einer Momentaufnahme vom Einsturz eines gotischen Chores mit Kapellenkranz, Strebepfeilern und Maßwerkfenstern.

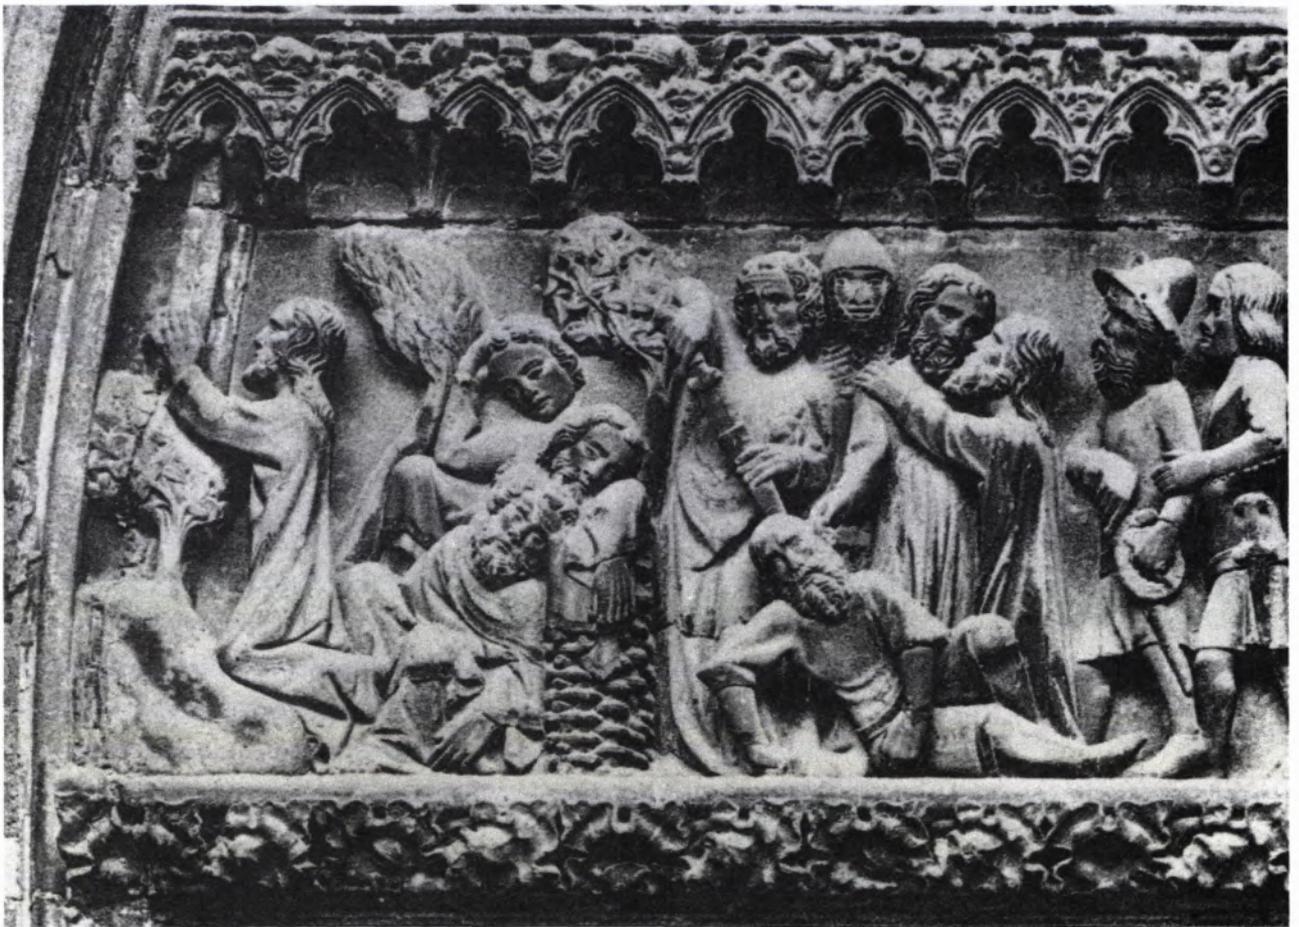
7 SCHWÄBISCH GMÜND, *Hl. Kreuz*, Detail von dem kurz nach 1351 ausgeführten Chornordportal. Die 1910 publizierte Aufnahme zeigt einen Ausschnitt aus dem unteren Bildstreifen des Tympanons mit zwei Szenen der Leidensgeschichte: Christus im Gebet am Ölberg mit der Gruppe der drei schlafenden Jünger und die Gefangennahme Christi.

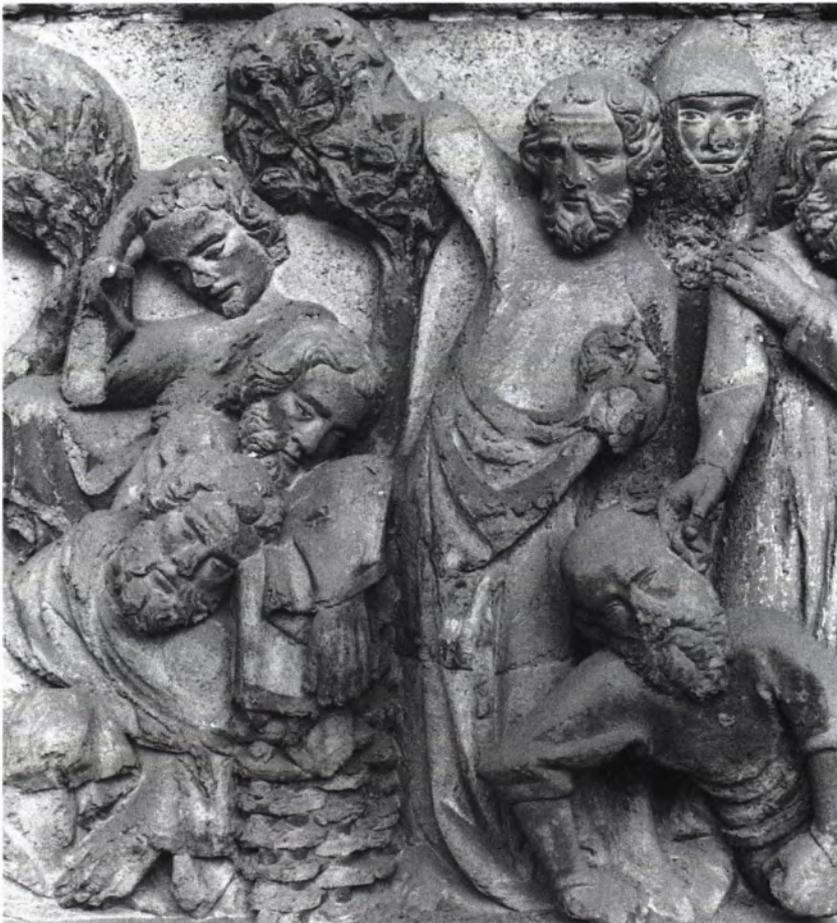
8 SCHWÄBISCH GMÜND, *Hl. Kreuz*, 1983 aufgenommenes Detail vom Tympanon des Chornordportals. Die zu Beginn unseres Jahrhunderts noch vollständig erhaltene, heute armlose Figur in der Mitte ist kaum noch als Petrus zu identifizieren, der auf Christi Geheiß sein Schwert in die Scheide steckt. An den Gewandfalten und vor allem am aufgestützten Arm des hinteren der schlafenden Jünger aus der Ölbergsszene zeigt sich in der Detailaufnahme der mürbe Zustand des Steines unter der aufgesprengten Außenkruste besonders deutlich.

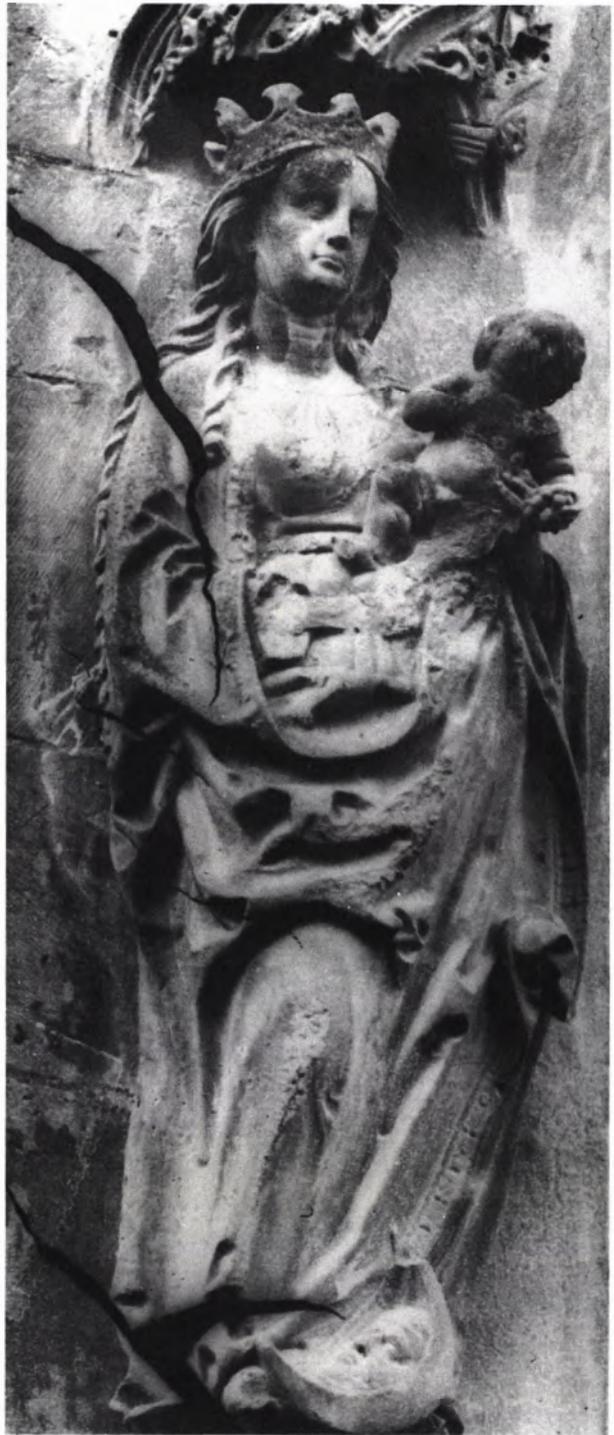
9 MARBACH, *Madonna an einem Chorstrebenpfeiler der Stadtkirche*; Foto um 1900. Die Sandsteinskulptur gehört zu einem um 1515 entstandenen Zyklus von fünf Heiligenfiguren. Die alte Aufnahme zeigt die Madonna noch in fast unversehrtem Zustand. Verwittert waren nur die rechte Hand Mariae, das linke Bein des Christuskindes und in geringem Umfang Faltenstege des Gewandes.

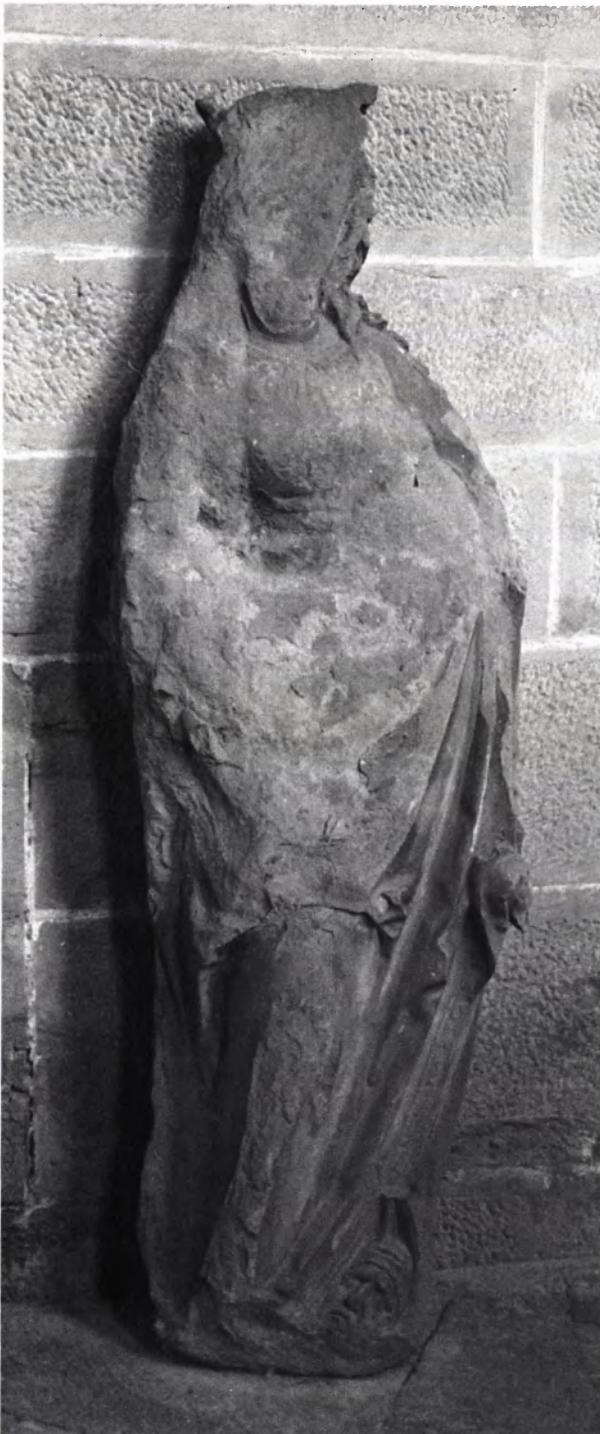
◁ 10 MARBACH, *Madonna vom Chor der Stadtkirche, heute in der Alexanderkirche aufgestellt*; Foto 1984. Die Skulptur ist bis zur Unkennlichkeit zerstört. Drei Falten und ein Teil der Mondichel zu Füßen Mariens sind die letzten dürftigen Reste des Kunstwerkes, das zu den besten Beispielen schwäbischer Monumentalplastik im ausgehenden Mittelalter gehört hat.

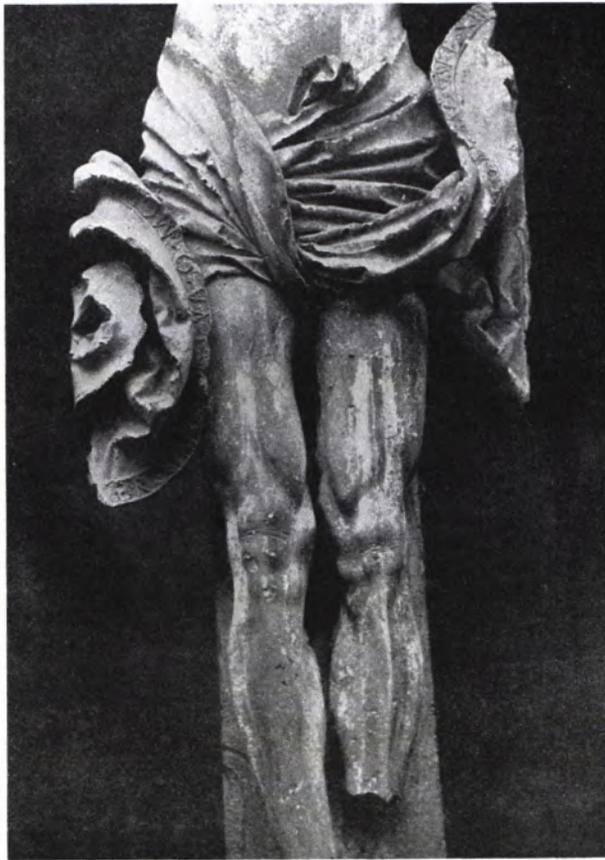
11 BAD WIMPFEN, Kreuzigungsgruppe des in Mainz tätigen Bildhauers Hans Backoffen, um 1515. Die 1931 veröffentlichte Aufnahme zeigt ein Detail der Beine Christi. Die ursprüngliche Darstellung der Epidermis, die an den Oberschenkeln von Adern durchzogen wird und an den Kniescheiben feinste Fältchen zeigt, war damals noch vollständig erhalten. Die Figuren Christi und der beiden Schächer sind aus Eifeler Tuff gearbeitet. Die Kreuzigungsgruppe wird durch eine 1551 errichtete, 1904 erneuerte Überdachung geschützt.

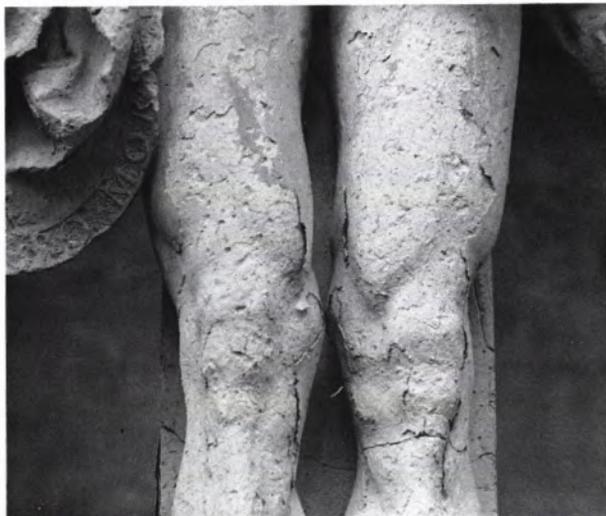
12 BAD WIMPFEN, Kreuzigungsgruppe, 1982 aufgenommenes Detail der Beine Christi. In kaum mehr als 50 Jahren sind große Teile der subtil gestalteten Oberfläche zerstört worden. Der noch vorhandene Originalbestand hat sich an vielen Stellen als dünne Schicht vom Untergrund abgesetzt. Nach dem Verlust der vom Bildhauer bearbeiteten Oberfläche bröckelt der Tuff in kleinen Schollen ab. In diesem Zustand führen bereits Witterungseinflüsse, die für gesunden Stein völlig harmlos wären, zu weiteren schweren Substanzverlusten.

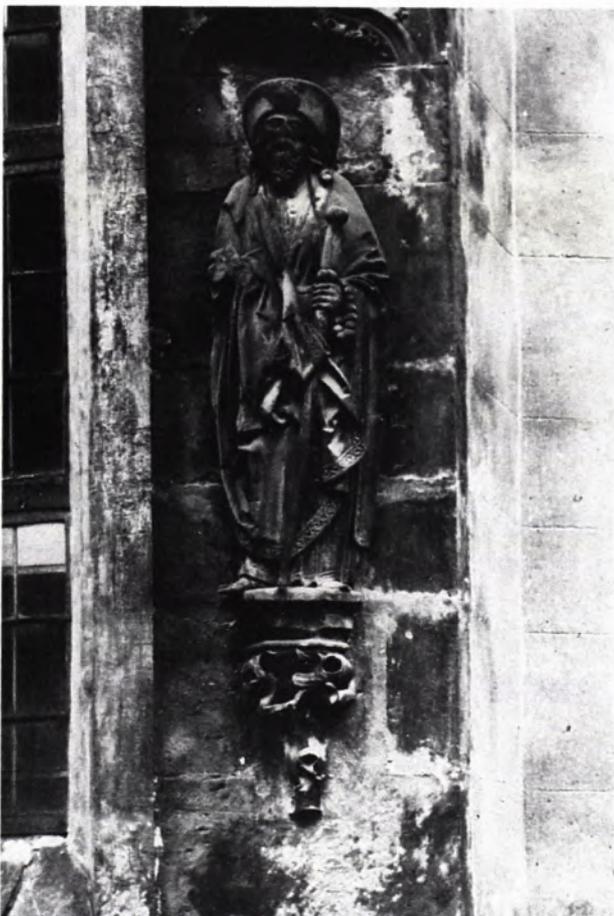
13 *MARBACH, Jakobus der Ältere an einem Chorstrebepeifer der Stadtkirche, Aufnahme um 1900. Der einzig erkennbare Schaden ist der Verlust der rechten Hand.*

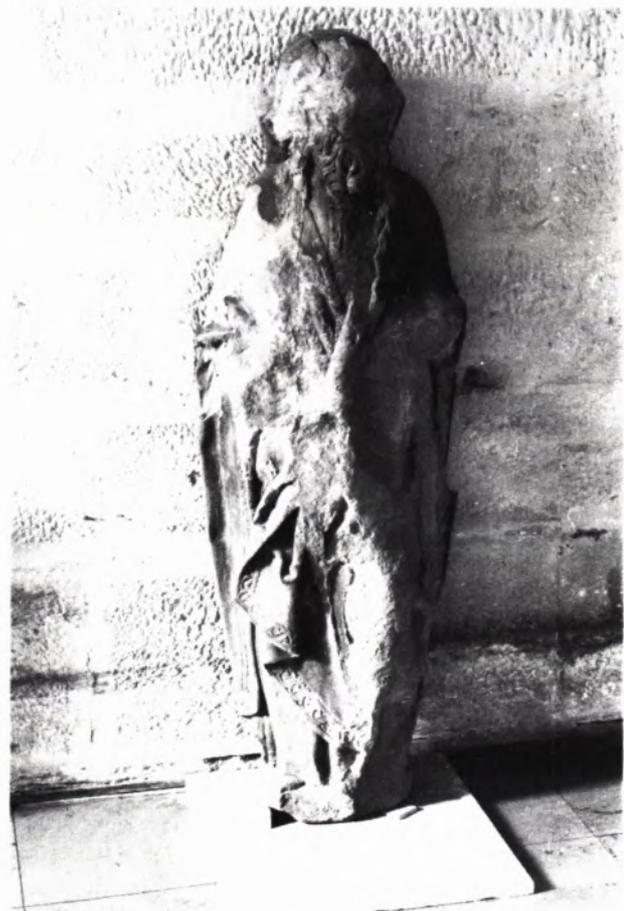
14 *MARBACH, Jakobus der Ältere vom Chor der Stadtkirche, heute in der Alexanderkirche, Foto 1984. Der unförmige Steinbrocken kann im heutigen Zustand kaum noch als Ruine der Jakobusfigur identifiziert werden.*

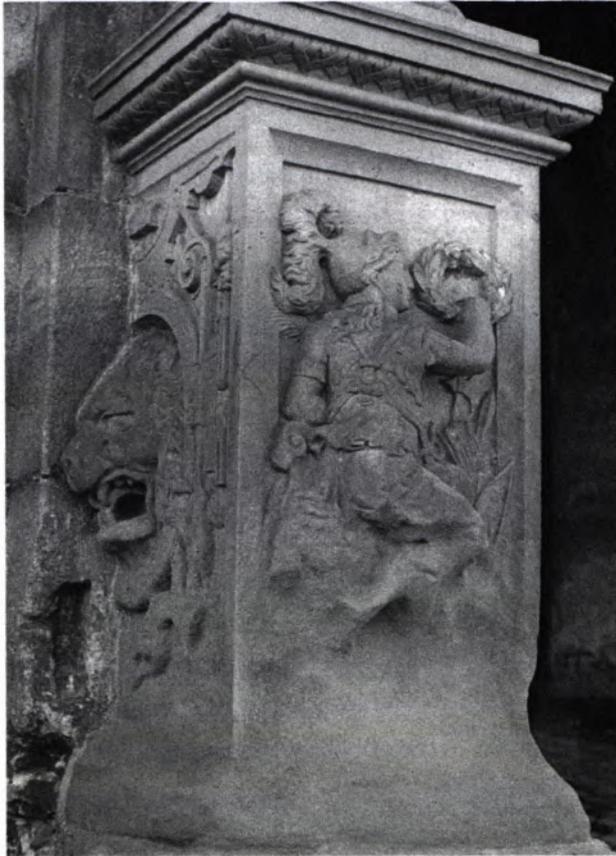
15 TÜBINGEN, *Detail des unteren Schloßportals, Säulenpostament neben dem Torbogen; Foto 1983. Basisprofil und unteres Drittel des Reliefs sind völlig zerstört. Der Stein löst sich in abrießendem Sand auf. Der Schaden ist in diesem Fall, anscheinend verursacht durch Spritzwasser mit Streusalz, in extrem kurzer Zeit eingetreten: Das Säulenpostament gehört nicht zum Originalbestand des 1606/07 errichteten Portals, sondern es wurde erst vor ca. 30 Jahren als Kopie angefertigt. Auch zum ursprünglichen Bestand gehörende Teile des unteren Schloßportals zeigen gravierende Schäden. Durch alte Fotos läßt sich belegen, daß heute stark angegriffene oder zerstörte Details zu Beginn des 20. Jh. noch intakt waren.*

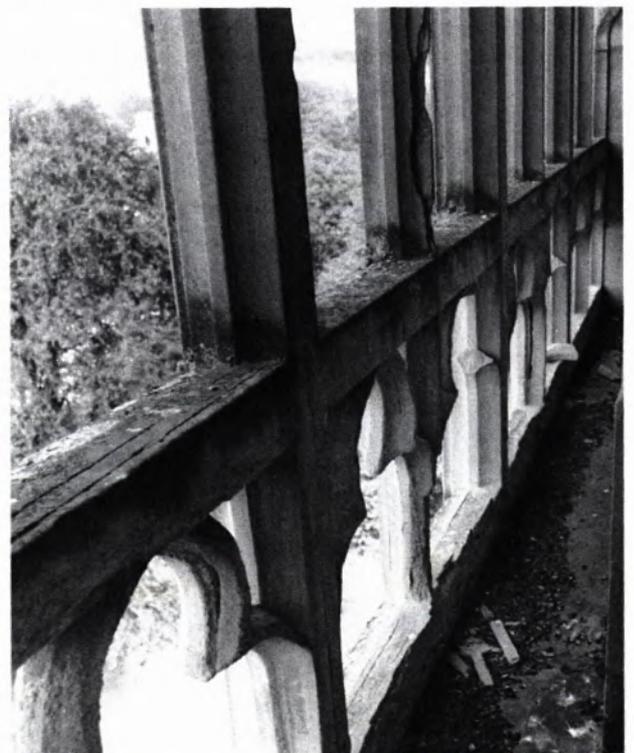
16 SALEM, *Kirche des ehem. Zisterzienserklosters, Detail des Giebelmaßwerkes an der nördlichen Querhausfassade; Foto 1983. Der Kirchenbau wurde 1299 begonnen, die Nordfassade entstand um 1320/30. Eine umfassende Restaurierung, bei der auch das Giebelmaßwerk der nördlichen Querhausfront erneuert wurde, ist gegen Ende des 19. Jh. ausgeführt worden. Aufspaltungen des Sandsteines, abgesprengte Schalen der Oberfläche und geschwächte Brüstungspfosten mit losem Steingefüge stellen eine starke Gefährdung für den gesamten Maßwerkbestand dar.*

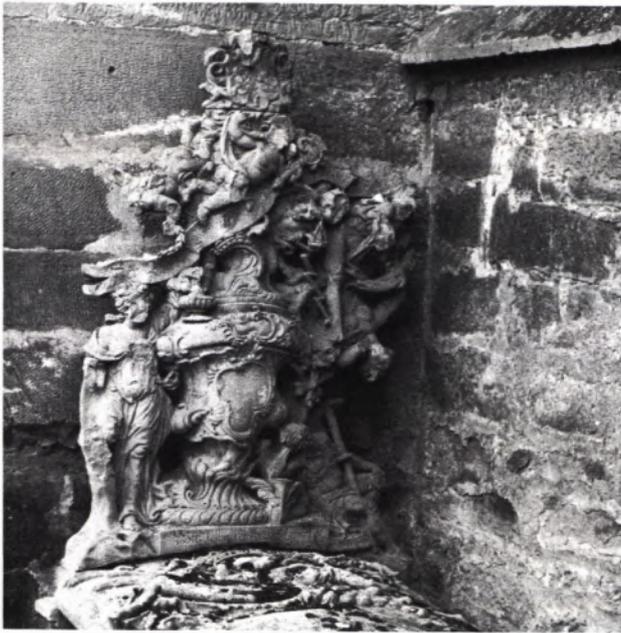
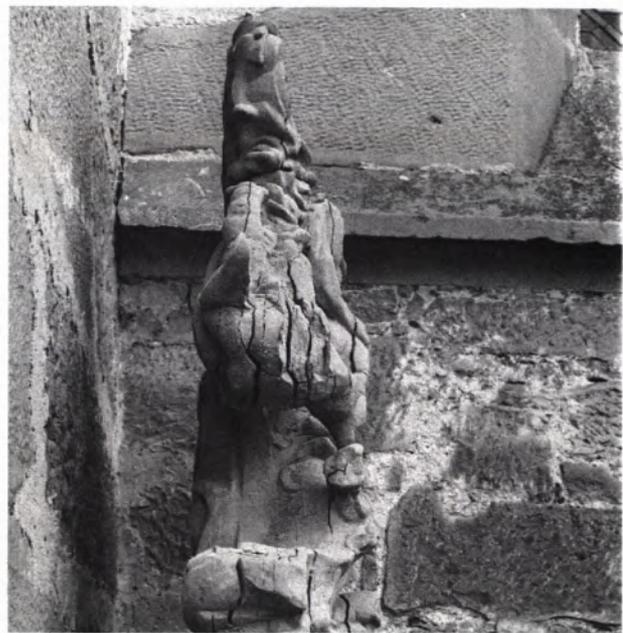
17 und 18 ÖHRINGEN, Grabmal des 18. Jh. bei der St.-Anna-Kapelle; Foto 1982. In der Frontalansicht kann der Eindruck entstehen, als seien die zahlreichen Beschädigungen des figurenreichen Aufbaus am Kopfende der Tumba durch gewaltsames Abschlagen verursacht. In der Seitenansicht wird deutlich, daß die Substanzverluste durch die starken Aufspaltungen des Sandsteins bedingt sind.
