# Johannes Gromer: Aufmaß und hauskundliche Untersuchung des Gebäudes Freitagshof Nr. 11, Gem. Wernau, Kr. Esslingen

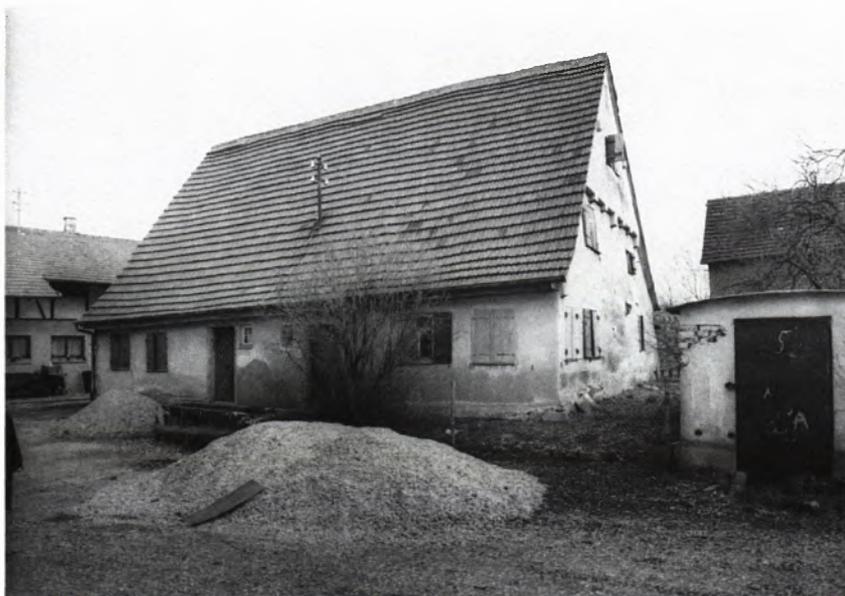
1 HAUS FREITAGSHOF 11 vor der Untersuchung 1981 von der Westseite.

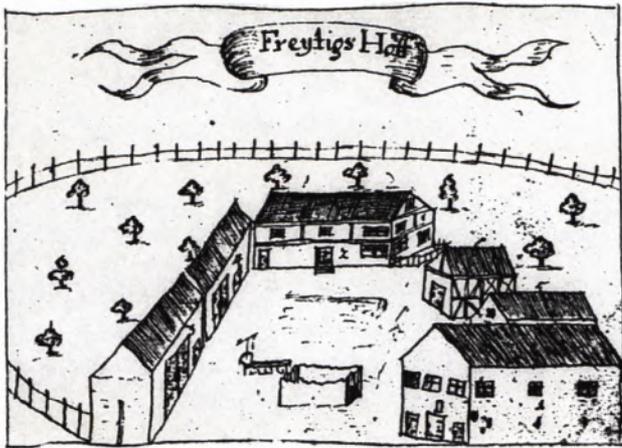
2 IM WERNAUER PFARRBUCH von 1766 wurde der Freytagshof mit dem Haus Nr. 11 abgebildet. Das Ausdinghaus fehlt noch und die Westwand in der nördlichen Querzone ist noch geschlossen mit einer Tür an der Nordwestecke dargestellt, d. h. hier war damals noch keine zweite Wohnung eingebaut.

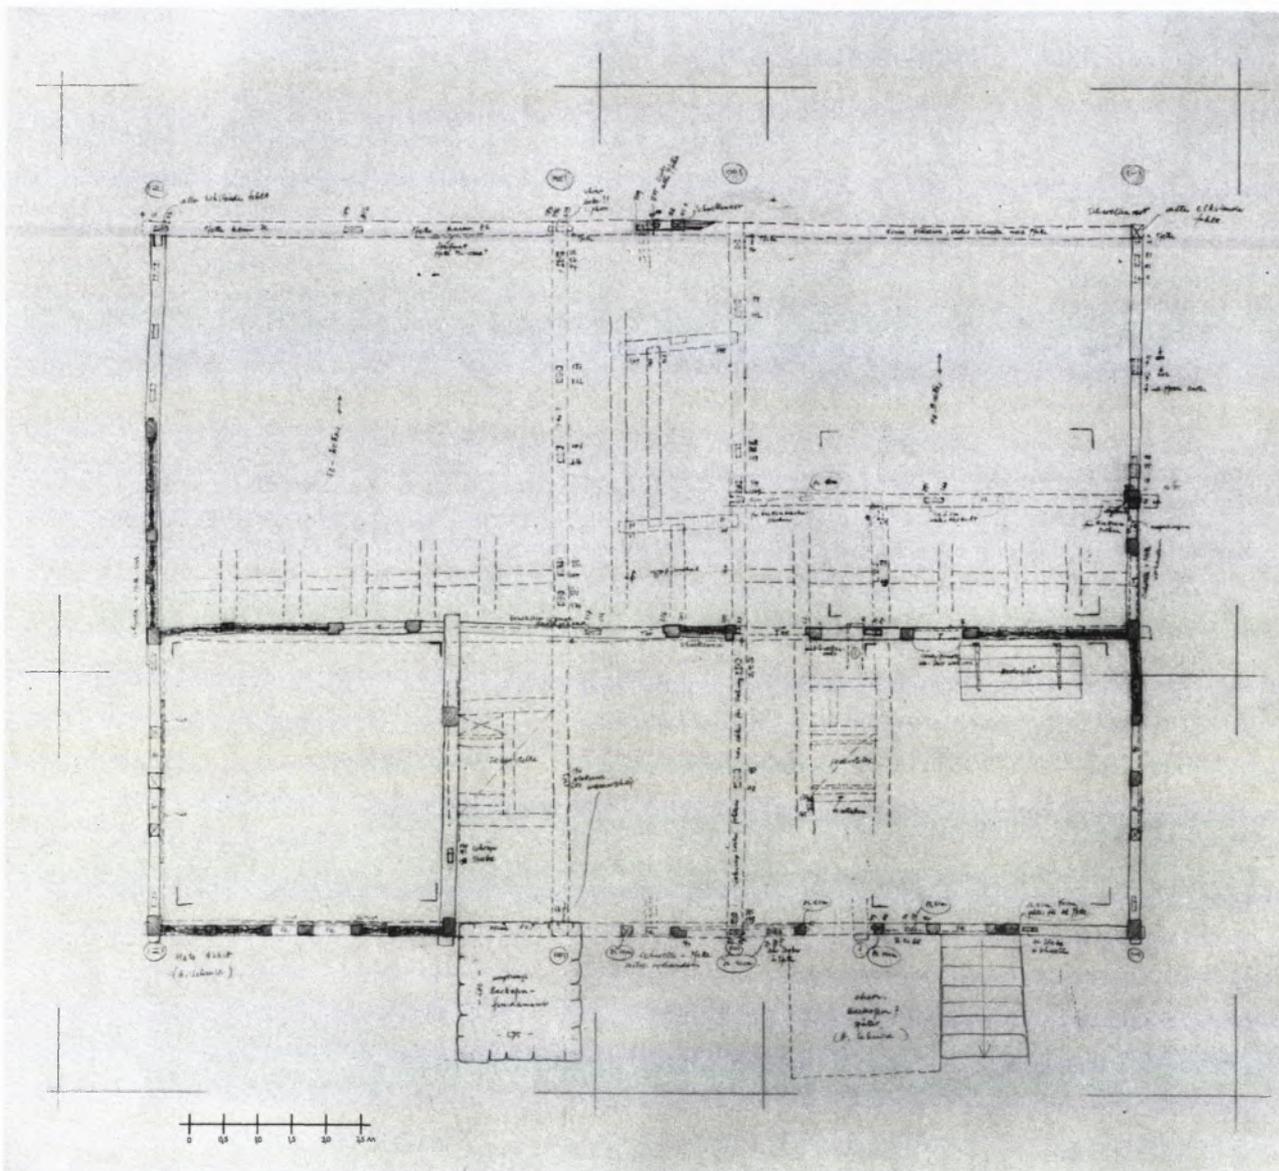
4 FREITAGSHOF NR. 11. In den Grundriß des Erdgeschosses sind alle Anhaltspunkte für den ursprünglichen Zustand eingetragen.

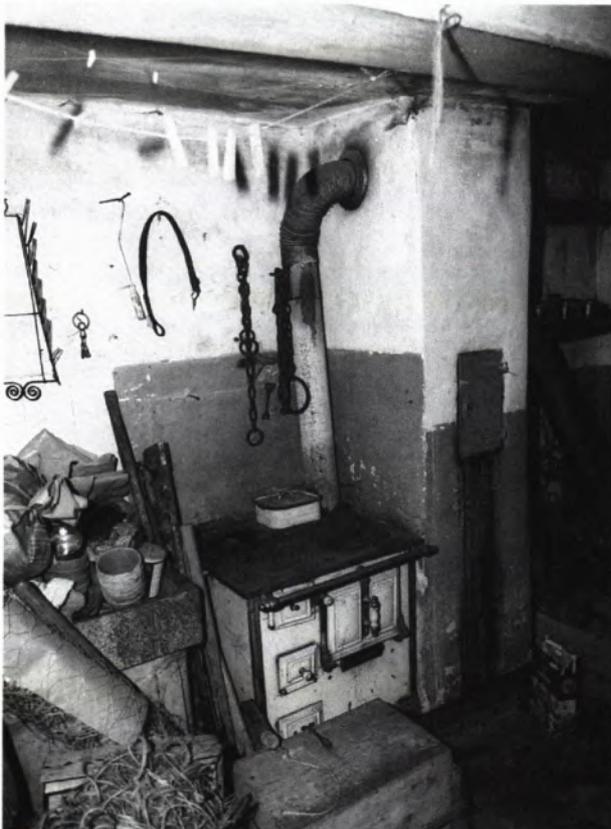
11 BLICK IN DIE KÜCHE, Zustand bei der Bauaufnahme.
