Die Kapellenkirche in Rottweil

Baugeschichtliche Untersuchung und statische Sanierung im Schiff und Chor

Günter Eckstein: Die statischen Probleme im Schiff und Chor

Artur Burkard: Die statischen Sanierungsarbeiten im Schiff und Chor

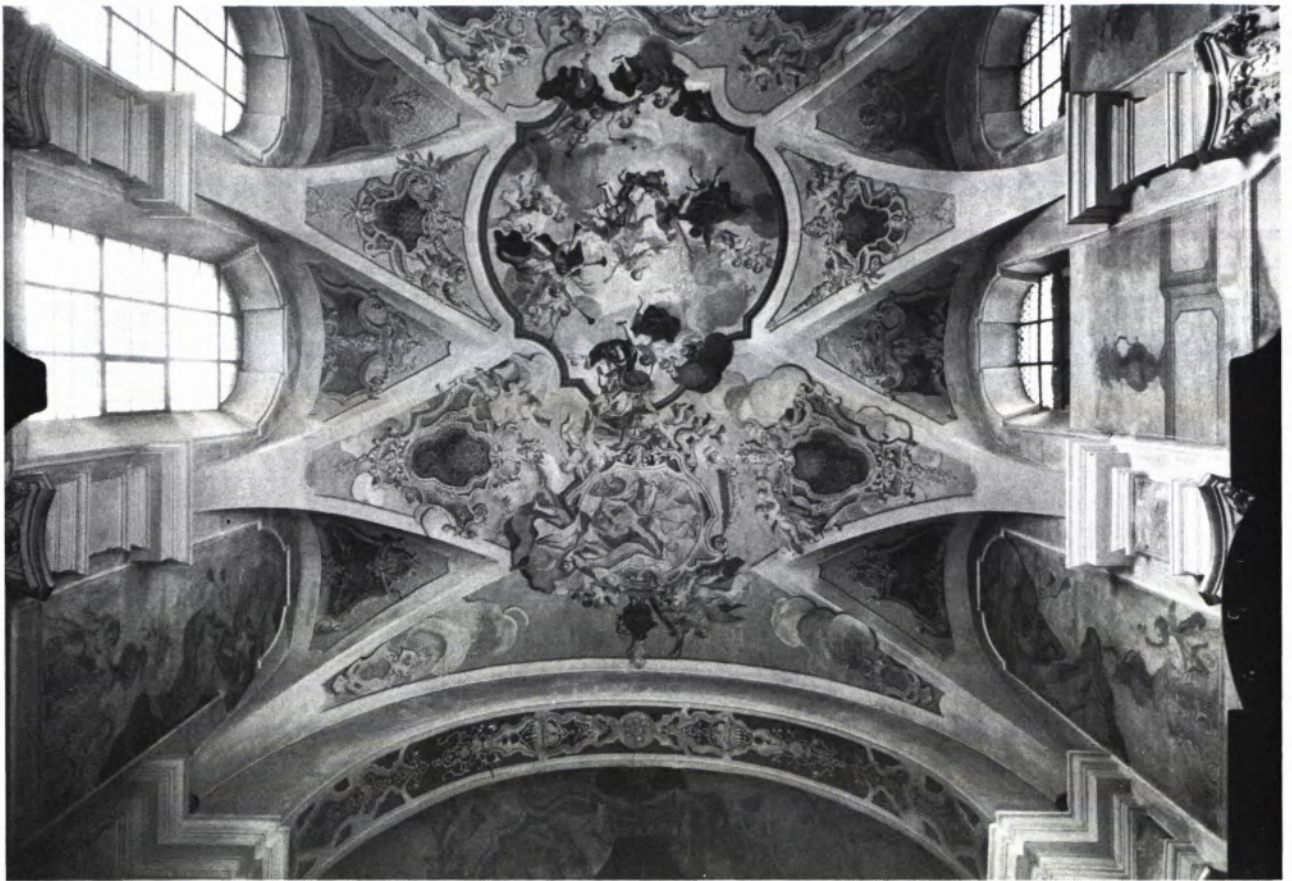
9 PHOTOGRAMMETRISCHE SENKRECHTAUFNAHME für die Vermessung des Gewölbes im Chor. Im Scheitel des Chorboogens befindet sich ein 3 mm starker Riß.

Im Scheitel des Chorbogens war ein 3 mm breiter, durchgehender Riß. Weitere kleinere Risse (0,5 bis 1,0 mm) schlossen sich an. Abplatzungen des Putzes konnten nur im Bereich des 3 mm dicken Risses festgestellt werden.

1926/30 wurden laut Aufzeichnungen Sickergräben um das Gebäude verlegt. Durch Wasserentzug im Baugrund können ungleiche Setzungen stattgefunden haben. Eine einfache Verhältnisrechnung erhärtet diese Vermutung. Rißbreite zu Rißtiefe im Scheitel verhalten sich in etwa gleich wie die Verschiebung des Kämpfers zu seiner Höhe über dem Fußboden. Die Vermutung liegt nahe, daß inzwischen die einseitige Setzung abgeklungen ist. Für den Chorbogen besteht daher im Augenblick keine Gefahr. Der verbleibende Restquerschnitt oberhalb des Risses ist in der Lage, die Druckkräfte des Chorbogens aufzunehmen. Die Sanierung des Chorbogens bleibt damit auf das Auspressen der Risse mit Traßkalk beschränkt.

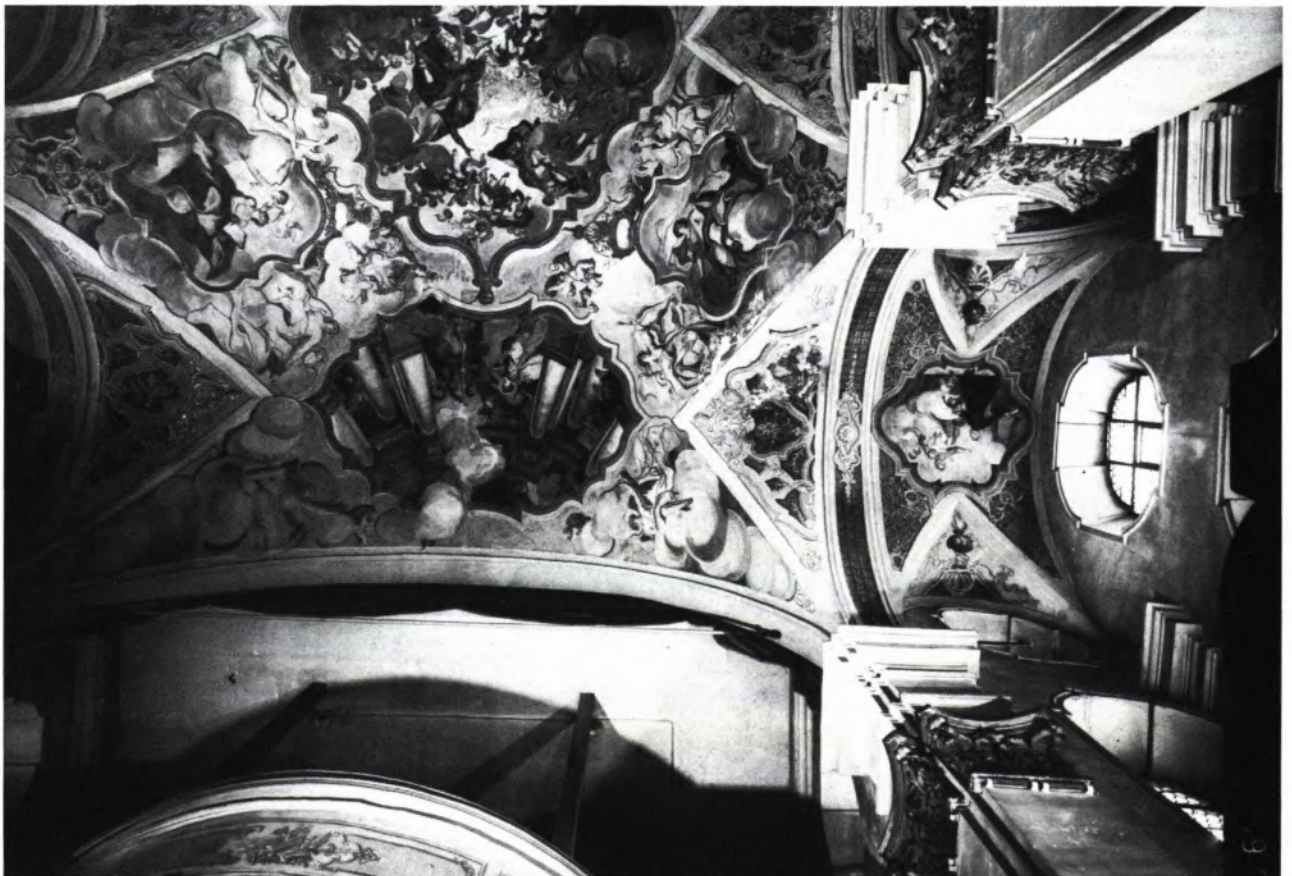
10 PHOTOGRAMMETRISCHE SENKRECHTAUFNAHME für die Vermessung der Deckenansicht im Schiff. Die Orgelempore ist mit zwei Hängebalken in den darüberliegenden Dachstuhl eingehängt. Am Übergang zur Flachdecke, Achse 2, ist die 1927 eingezogene Horizontalschlauder sichtbar.

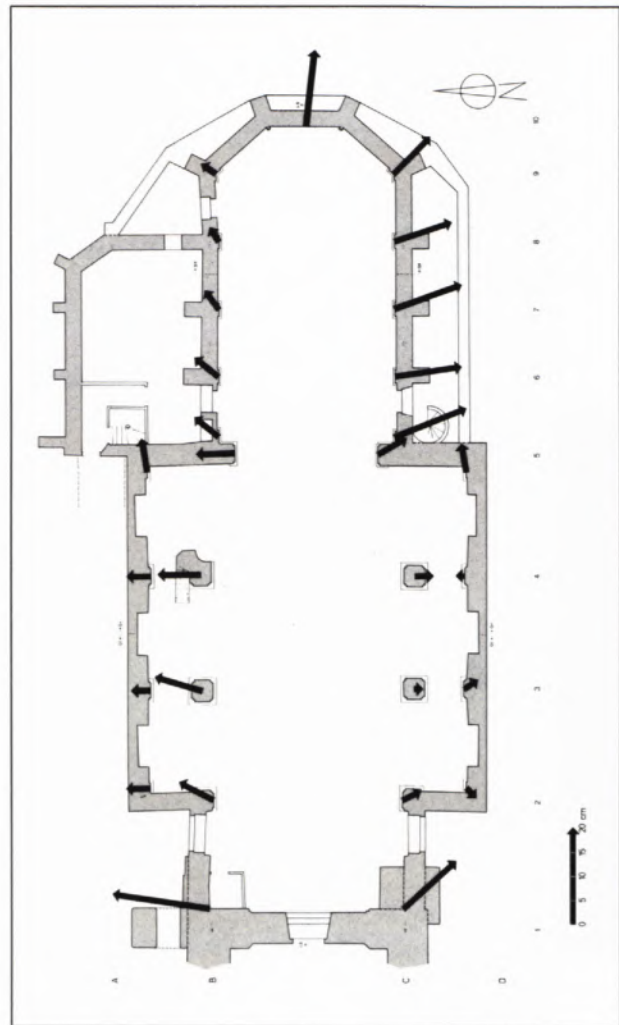
11 WAND- UND PFEILERNEIGUNGEN in der graphischen Darstellung. Die Neigungen ergaben sich durch Gewölbeschübe und die Instabilität des Turmes. Die Pfeile zeigen die Schubrichtungen und die Größenordnungen der Abweichungen gegenüber der Senkrechten an, gemessen in Höhe des Kämpferblocks.

Im Schiff beeinflusste die starke Neigung der Nordostecke des Turmes nach Norden offensichtlich die Richtung des Gewölbeschubes. Die beiden frei stehenden nördlichen Pfeiler neigen sich um 9 bis 10 cm nach außen. Dieser Schub wurde durch die Seitenschiffgewölbe etwa zur Hälfte aufgefangen, was die Folge hatte, daß die Gewölbe nach oben deformiert wurden. Im südlichen Bereich neigen sich die Pfeiler um 2 bis 4 cm nach außen, die Seitenschiffwand differiert von 6 cm nach außen bis 4 cm nach innen, was auf Wandunregelmäßigkeiten zurückzuführen ist. Die Südseite des Schiffes ist somit relativ stabil geblieben. Da die Gewölbe der Seitenschiffe senkrecht zum Mittelschiffgewölbe verlaufen, machen sich die Gewölbeschübe an den östlichen und westlichen Seitenschiffwänden bemerkbar. Diese Wände sind an den Außenseiten um 3 bis 7 cm mehr nach außen geneigt als in Höhe der Pfeilerreihen.

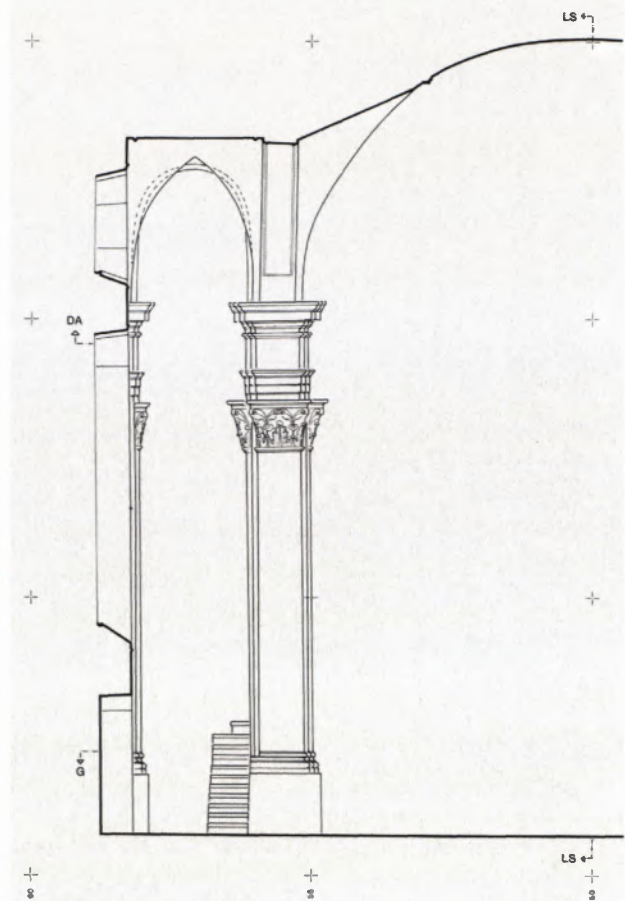
13 DER NÖRDLICHE TEIL DES QUERSCHNITTS in Achse 4. Durch den Gewölbeschub hat sich der Pfeiler nach Norden geneigt. Die Knickstelle ist an der Oberseite des Kämpferblocks. Das Seitenschiffgewölbe hat den Schub teilweise aufgefangen, es wurde nach oben gedrückt. Die Außenwand neigt sich noch etwa halb so stark wie der Pfeiler nach außen.

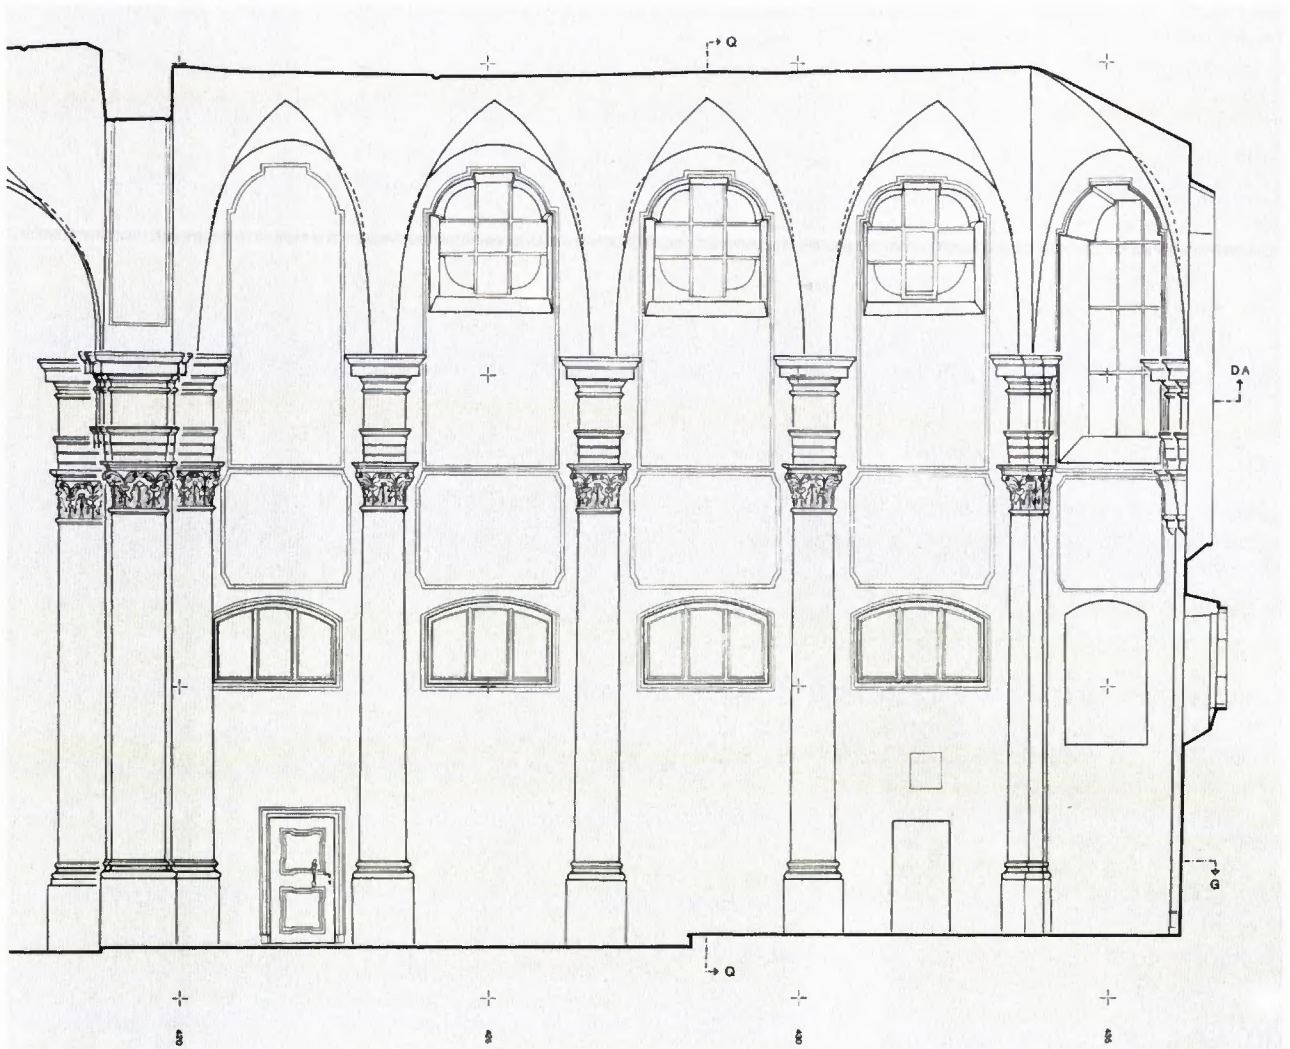
14 LÄNGSSCHNITT IM CHOR mit Blickrichtung nach Norden. Die gewaltigen Spannungen im Bereich des Chorbogens bewirkten die unterschiedlichen Höhen, erkennbar an den Basen und an den Kämpferblöcken. Bei der Barockisierung wurde das Netzgewölbe im Chor in ein Tonnengewölbe mit Stichkappen umgewandelt. Die Bogenansätze stimmen deshalb weder lage- noch höhenmäßig mit den Wandvorlagen überein. Die Ostwand neigt sich, bedingt durch das Gewölbe am Chorpolygon, bis in Kämpferblockhöhe stark nach außen.

sich, bedingt durch das Gewölbe am Chorpolygon, bis zu 16 cm nach außen. Die Anbauten an der Südseite des Chores sind mit dem barocken Umbau um 1727 entstanden. Auch hier dürften die durch den Gewölbeschub bedingten Neigungen an der Süd- und Ostwand größtenteils schon vorher bestanden haben. Der Anbau und die halbhobe Vermauerung an der Außenwand am Chorpolygon haben seitdem sicherlich eine Stabilisierung bewirkt. Ein ganz markanter Knick ist an der Nordwand in Achse 8 am Ende der Sakristei festzustellen. Während sich die Sakristeiwand als stabiles Widerlager zeigt, ist auf einer Strecke von nur 3 m bis zur Achse 9 das Fundament ca. 18 cm nach außen ausgewichen. Da trotz dieser erheblichen Abweichung keine offensichtlichen Schäden feststellbar sind, ist nicht auszuschließen, daß hier Bauungenauigkeiten mit die Ursache sind.

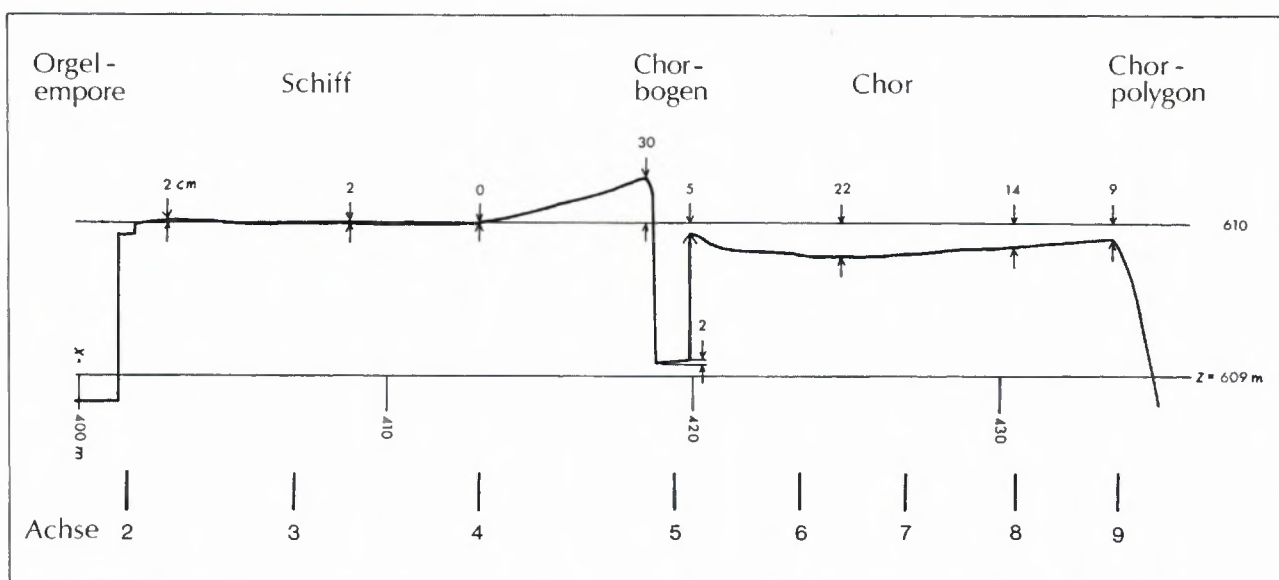
15 VERLAUF DES GEWÖLBESCHEITELS in Schiff und Chor, die Höhen sind gegenüber den Längen im Verhältnis 1:5 überhöht. Durch die Querversteifungen wirken sich Chorbogen und Chorpolygon auf die Gewölbesenkungen stabilisierend aus.

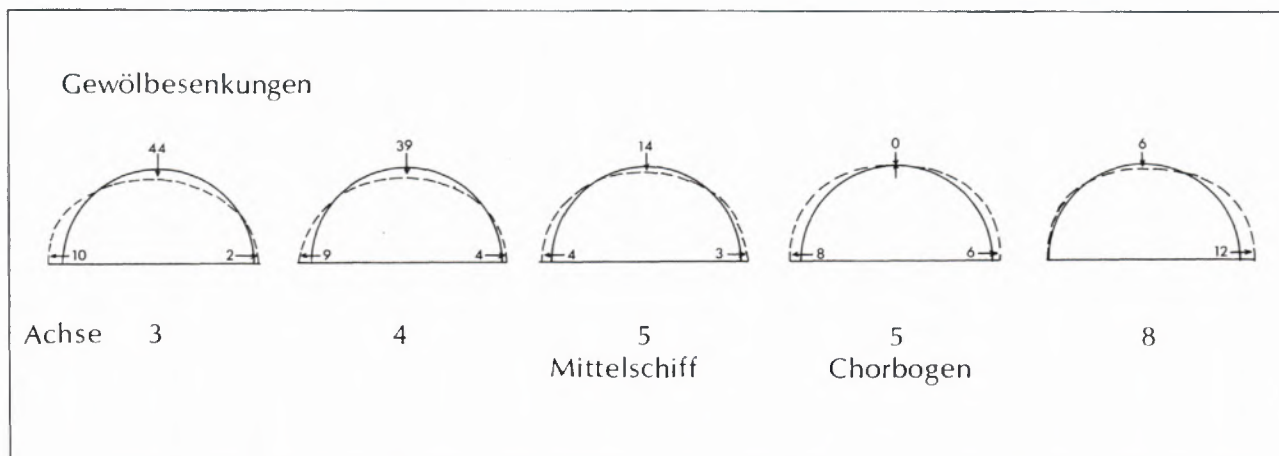
16 BERECHNUNGEN DER GEWÖLBESENKUNGEN im Mittelschiff und Chor, basierend auf der Annahme, daß die Gewölbe als Halbkreise ab Oberkanten Kämpferplatten konstruiert wurden, und daß Pfeiler und Wandvorlagen senkrecht über dem heutigen Sockelbereich standen. Im Mittelschiff stimmen diese Werte mit dem Verlauf des Gewölbescheitels nahezu überein, während die Werte am Chorbogen und im Chor durch die Barockisierung unbrauchbar sind.

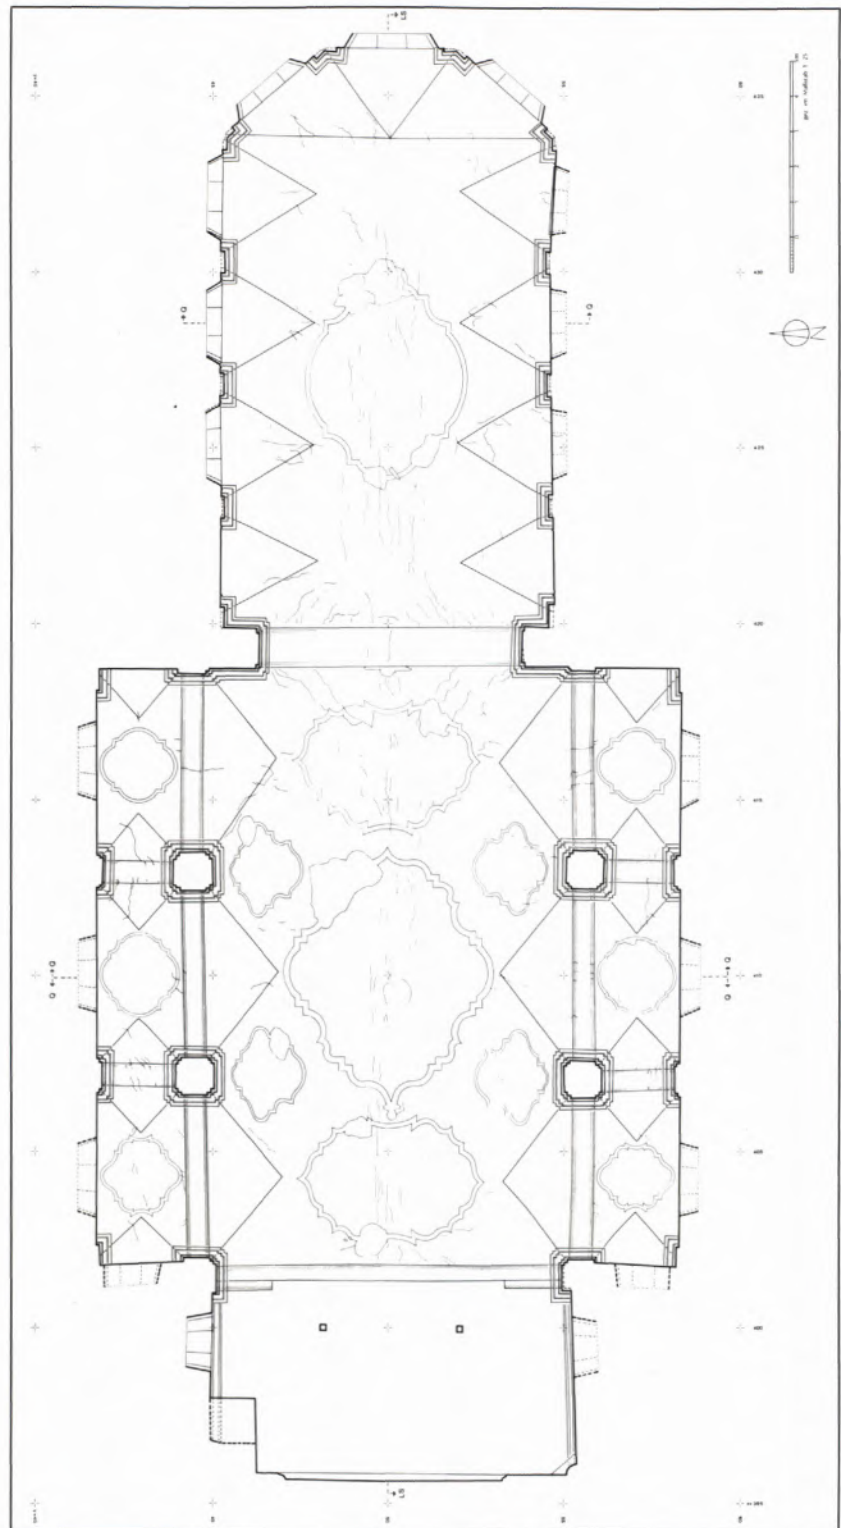
19 DECKENANSICHT mit Gewölberißbild. Die Risse zeigen deutlich die Spannungsfelder, hervorgerufen durch die ungleichmäßigen Senkungen der Gewölbe.

An den Deckengewölben zeigen sich Risse unterschiedlicher Breite. Die Hauptrisse verlaufen im Gewölbescheitel parallel zur Firstrichtung und sind zwischen 0,3 mm und 0,5 mm stark. Außerdem verteilen sich feine Haarrisse über die gesamte Gewölbeoberfläche.

An der Entstehung der Risse dürfte der seit 1930 erheblich gestiegene Straßenverkehr maßgeblich beteiligt sein. Bis in die 60er Jahre war zudem die Straße vor der Kapellenkirche mit einem Kopfsteinpflaster versehen, das die Verkehrserschütterungen noch verstärkte. Bis zur Inbetriebnahme der Bundesautobahn führte der ganze Schwerlastverkehr der B 14 und B 27 durch die Innenstadt. Erdbeben und Überschallknalle dürften das ihrige dazu beigetragen haben.

Die photogrammetrischen Auswertungen zeigen im Scheitel des Gewölbes Felder mit Rissen unterschiedlicher Breite. In den Achsen 3 und 9 ist die Intensität der Risse auffallend kleiner. Die hier eingebauten Zugbinder zeigen Wirkung, d. h. sie haben offensichtlich eine größere Verschiebung des Gewölbes verhindert. Seinerzeit wurden die Binder ohne Vorspannung an die Gewölbe angeschlossen. Die Binder erhielten erst Last, nachdem die Außenwände weiter ausgewichen waren. Die Entstehung von neuen Rissen war daher unvermeidlich.

Zur Gewährleistung der Standsicherheit des Gewölbes im Bereich der Achse 4 wurde ein neuer Stahlbinder eingezogen. Der alte Binder in Achse 3 und der neue Binder in Achse 4 sind durch einen gemeinsamen Knickverband miteinander verbunden. Das mehrfach abgeknickte Zugband bildet gleichzeitig den Untergurt des Fachwerkträgers. Die Umlenkkräfte aus den Zugbandecken werden über die Fachwerkstäbe in die beiden Vertikalstäbe über dem Auflager eingeleitet. Über angeschweißte, waagrechte Konsolen erfolgt die Lasteintragung in die Außenwände. Zu diesem Zwecke wurden senkrechte Wandschlitze geschlagen, in denen die Konsolen einbetoniert sind. Die gesamte Konstruk-

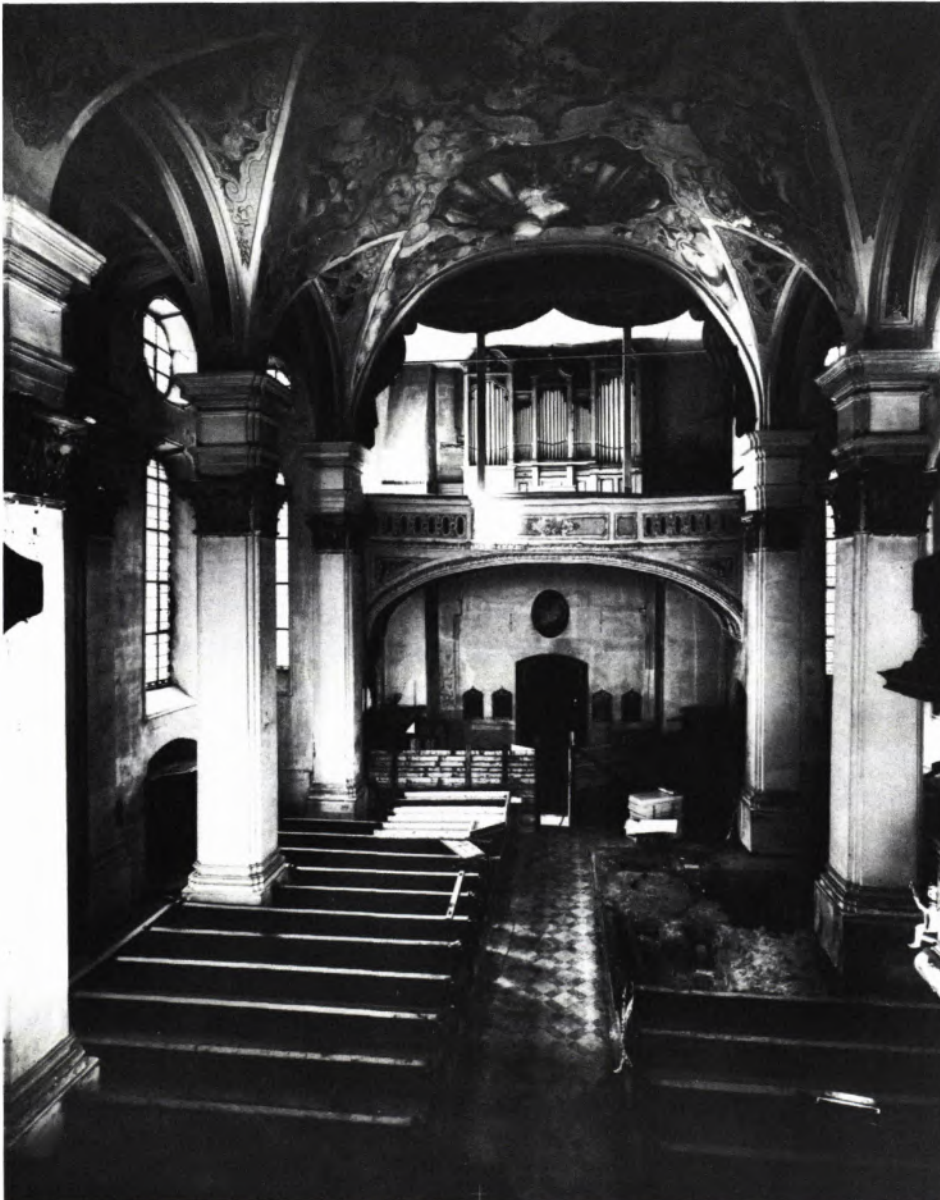
Bei der Empore sind beträchtliche Durchbiegungen und Einsenkungen vorhanden. Sie ist mit zwei Holz-

20 DAS KIRCHENSCHIFF während der Bauarbeiten. Blick nach Westen. Die Orgelempore ist vorn stark durchgebogen. An den Hängebalken ist sie in die freitragende Dachkonstruktion aufgehängt.

hängebalken in der freitragenden Dachkonstruktion aufgehängt. An der Verankerungskonstruktion im Deckengebälk oberhalb des Gewölbes sind frühere Eingriffe erkennbar. Beweis: Der vorhandene sehr starke Verankerungsbalken (Querbalken) ist „zugesägt“ und nicht „gebeit“. Zwischenzeitlich ist er spannungslos geworden. Vermutlich wurde der Balken später im Hängesäulenbereich durch 1,20 m lange Lagerhölzer unterkeit. Die Lasten wurden dadurch wieder den vorhandenen Deckenbalken zugewiesen. Anscheinend wurde durch diese Arbeiten versucht, die Durchbiegung der Empore zu mindern!

Die Bauteile der Aufhängekonstruktion im Dach waren, wie nicht anders zu erwarten, teilweise sehr stark unterdimensioniert. Die Ursache der sehr starken Einsenkungen der Empore waren damit gefunden!

Bei der Sanierung wurden die Lasten der alten Hängesäulen im Dachgeschoß durch zwei neue Sprengwerke übernommen und direkt auf die Außenwände abgetra-

gen. Der ursprüngliche Zustand der Lastabtragung wurde wiederhergestellt. Die beiden Sprengwerke liegen unmittelbar rechts und links neben der bestehenden Bundkonstruktion. Der alte Bund wird nicht mehr mit Lasten aus der Empore beansprucht.

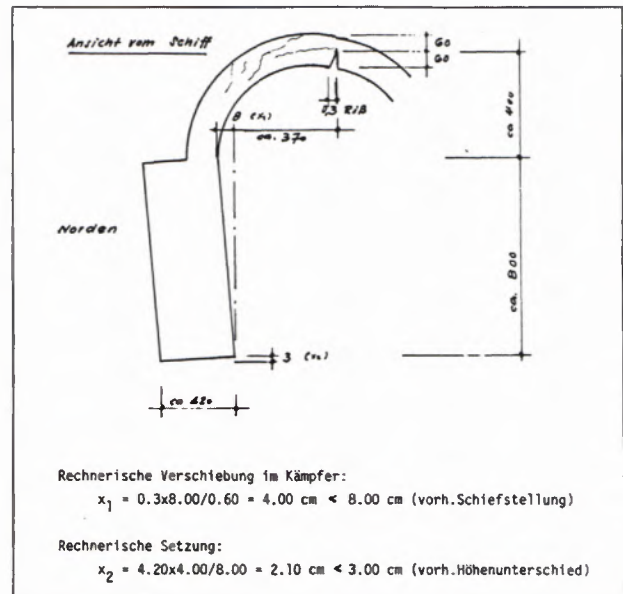
21 RISSBILDUNG AM CHORBOGEN. Ansicht vom Schiff. Berechnung der Verschiebungen und Setzungen.

Der aufgetretene Riß im Scheitel des Chorbogens muß nach 1928 entstanden sein. Damals wurde der Innenraum restauriert. Die Rißbreite von 3 mm und der Rißverlauf lassen darauf schließen, daß der Kämpfer der Nordseite nach außen ausgewichen ist. Der Chorbogen beteiligt sich an der Aufnahme des Gewölbeschubes nur geringfügig an der oberen Hälfte, da das Gewölbe in der unteren Hälfte vom Bogen losgelöst ist. Es ist daher denkbar, daß diese geringe Kraft nicht ursächlich an der Entstehung der Risse beteiligt war.

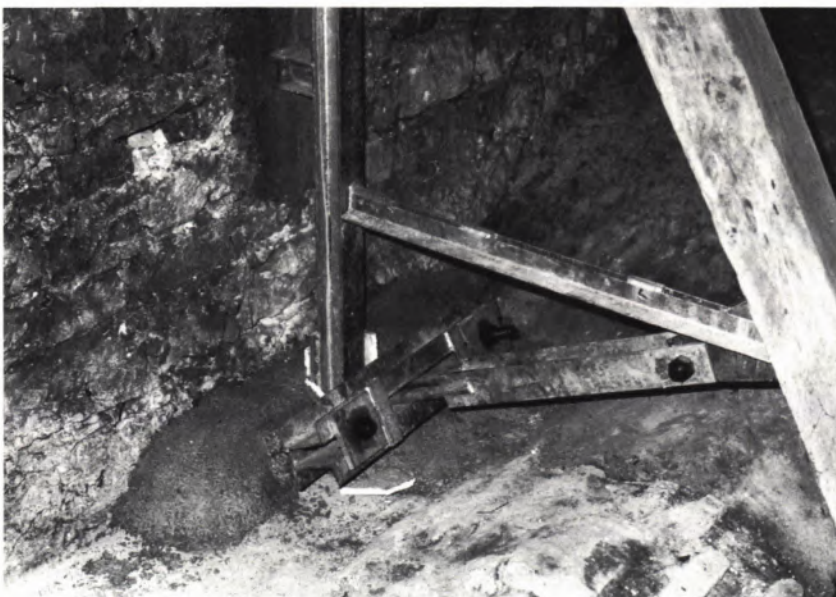
22 VERANKERUNG des Zugbinders über den Gewölbebogen. Über die beiden Schrauben am Gewölbeanfang wurde der Stahlbinder in zeitlich versetzten Etappen vorgespannt.

tion mußte aus Transport- und Platzgründen vor Ort zusammengeschaubt werden. Um die Konstruktion kraftschlüssig anzuschließen, wurde der Binder nach Montageende vorgespannt. Die Anfangsnachgiebigkeit des Binders, hervorgerufen durch das Lochspiel der Schrauben, durch Verformungen bei Lastaufnahme und Stauchungen im Verankerungsbereich waren dadurch weitgehend ausgeschlossen. Die Vorspannung erfolgte mit großer Sorgfalt, um Schäden am Gewölbe zu vermeiden.

Es wurde darauf geachtet, daß die Vorspannung vor der Restaurierung der Deckengemälde erfolgte. In mehreren zeitlich versetzten Abständen wurden nach und nach ca. 40% des errechneten Gewölbeschubes als Vorspannkraft auf den Binder gegeben. Beim 2. Spannungsvorgang nach 4 Wochen konnte ein minimaler Spannungsabfall festgestellt werden, während beim letzten Vorspannen die zuletzt aufgebraachte Spannkraft noch vorhanden war. Risse und andere Schäden konn-

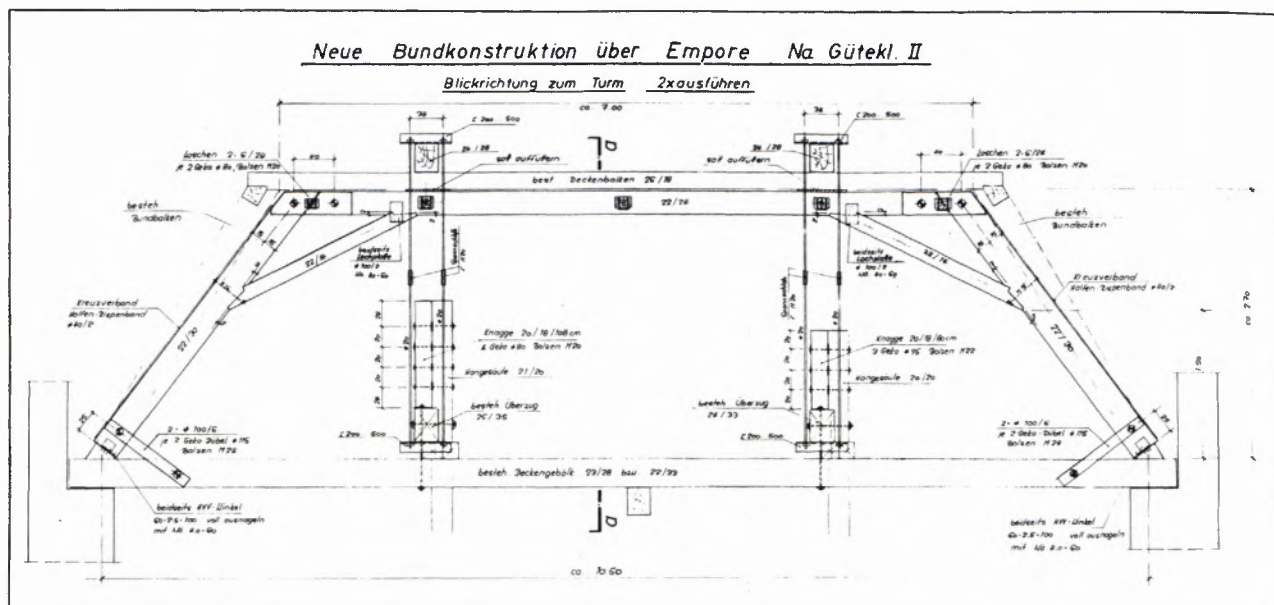
23 BUNDKONSTRUKTION ZUR SICHERUNG DER EMPORE, eingebaut im Juni 1982.

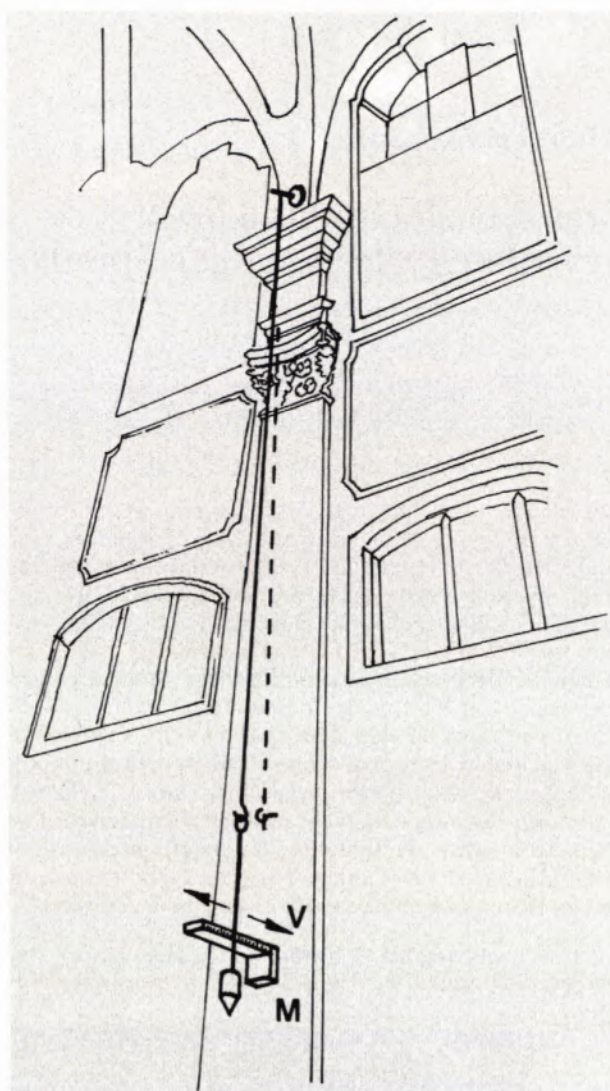
24 MESSEINRICHTUNG an einer Wandvorlage zur Beobachtung der Neigungsänderung. Gemessen wird die Verlagerung *V* der Lotschnur. Die Lotschnur wird zur Beruhigung der Ausschwingung in einem skalierten Führungsschlitz der Meßeinrichtung *M* knapp über dem Fußboden geführt. Zur Durchführung der Messung wird die Meßeinrichtung an einer in der Wand eingelassenen Metallplatte durch einen einstellbaren Haftmagneten befestigt und die Lotschnur um ca. 2 m verlängert. Das Verlängerungsstück trägt das Senkblei. Nach vollzogener Messung wird die Meßeinrichtung wieder abgenommen. Ebenso wird der Verlängerungsteil der Lotschnur zusammen mit dem Senkblei ausgehängt. An der Wand verbleibt lediglich die ca. 1 mm dicke Lotschnur (weiß ummantelte Kupferlitze).

Meßeinrichtungen und Meßprinzip: Oberhalb des Kämpfers wurde eine waagrechte Konsolstange montiert, an der ein Lotdraht befestigt wurde (Aufpunkt des Lots). Der Lotdraht (1,5–2 mm Durchmesser, weiß) verbleibt am Aufhängepunkt und endet

ca. 3 m über dem Boden. Wird nicht gemessen, bleibt der Lotdraht an der Wand. Zur Messung wird der Lotdraht um etwa 2 m verlängert und mit einem Gewicht beschwert. Der Meßwert wird an einer geschlitzten, skalierten Meßeinrichtung, durch die der Lotdraht geführt wird, abgelesen und für jede Meßstelle protokolliert. Die Meßeinrichtung wird zur Messung an einer fest im Pfeiler verankerten Anlegeplatte (Bezugsplatte, ca. 60 × 50 × 5 mm) magnetisch befestigt. Wird nicht gemessen, verbleibt außer dem verkürzten Lotdraht lediglich die weiß lackierte, fest verankerte Anlegeplatte in einer Höhe von 1 bis 2 m am jeweiligen Pfeiler. Die empfindlichen Teile der Meßeinrichtung liegen damit außerhalb des Zugriffs von Unbefugten.
