## Fachwerkbauten des 15. Jahrhunderts (2)

### Klaus Scholkmann: Das Haus am Gorisbrunnen in Urach

In den Jahren 1977–1980 wurde das Gebäude Stuttgarter Straße 15, das sog. Haus am Gorisbrunnen, durch Initiative der hierfür gegründeten Volksbankstiftung instand gesetzt. Da es sich um ein Gebäude handelte, das schon seit langem das Interesse von Heimat- und Fachwerkforschern auf sich zog, mußte versucht werden, durch eine Untersuchung vor allem des zum Teil abgängigen Fachwerks die Baugeschichte dieses Hauses zu erhellen, nachdem bisher keine archivalischen Hinweise bekannt waren.

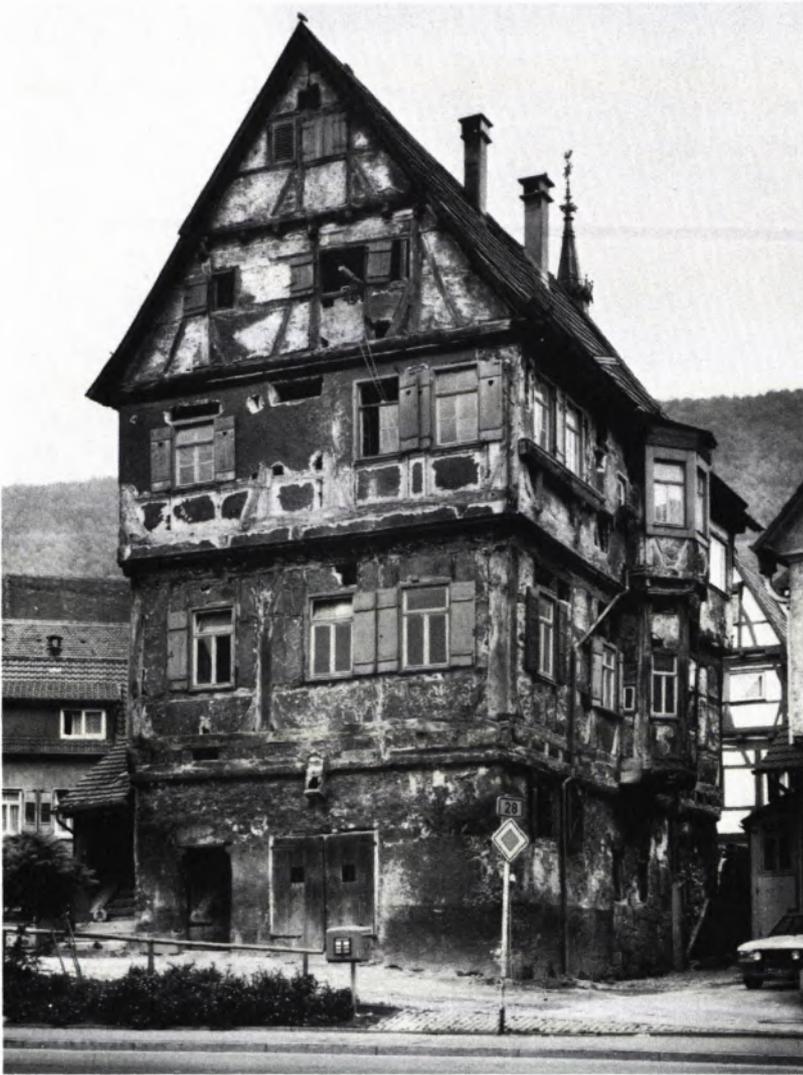
2 DAS HAUS AM GORISBRUNNEN.  
 Ansicht von Norden vor der Instandsetzung  
 1977. Das Haus zeigt sich als „Bürgerhaus“  
 mit Giebelausbildung des 16. Jahrhunderts.  
 Längs ist der Ausgang der Außentreppe er-  
 kennbar. Neben dem ursprünglichen Haupt-  
 zugang liegt die Kellertüre.

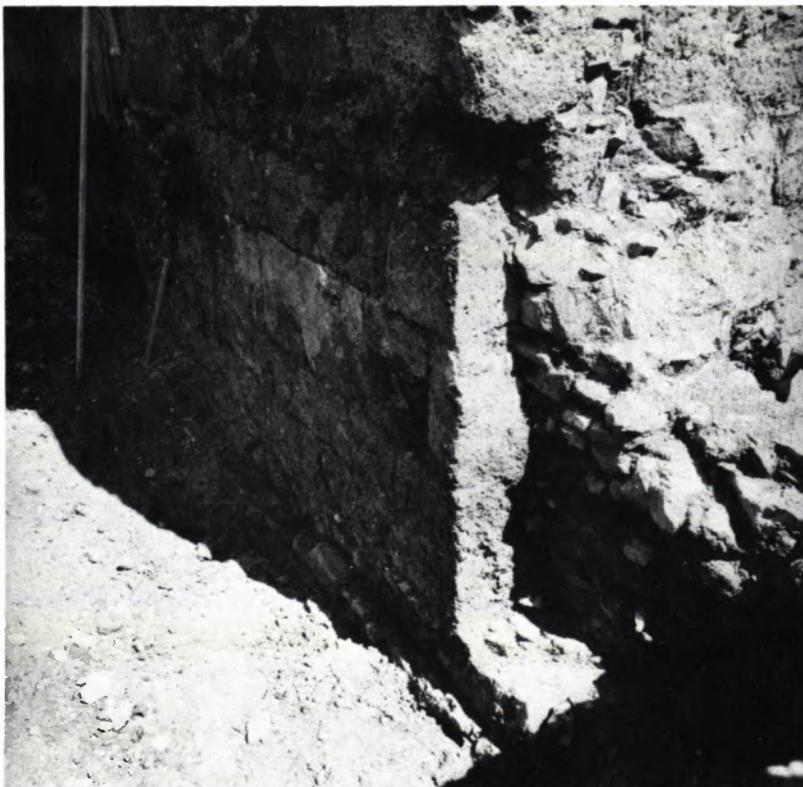
3 WESTLICHE FUNDAMENTMAUER.  
 Die Tuffquader sind bei der Fortsetzung der  
 Mauer ausgebrochen. Das „eigentliche“ Fun-  
 dament dieses auf Sicht gearbeiteten Quader-  
 mauerwerks beginnt erst ab Grabensohle.

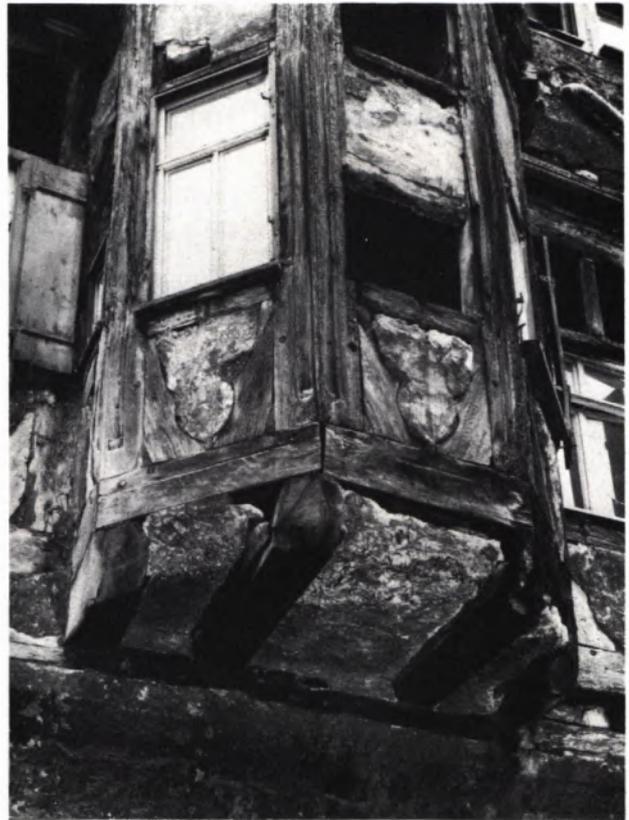
6 DER ERKER vor der Instandsetzung. Die Ständer zeigen auch außen eine Profilierung. An der Unterseite des ausragenden Deckenbalkens sind die Zapflöcher für die (fehlenden) Streben erkennbar.

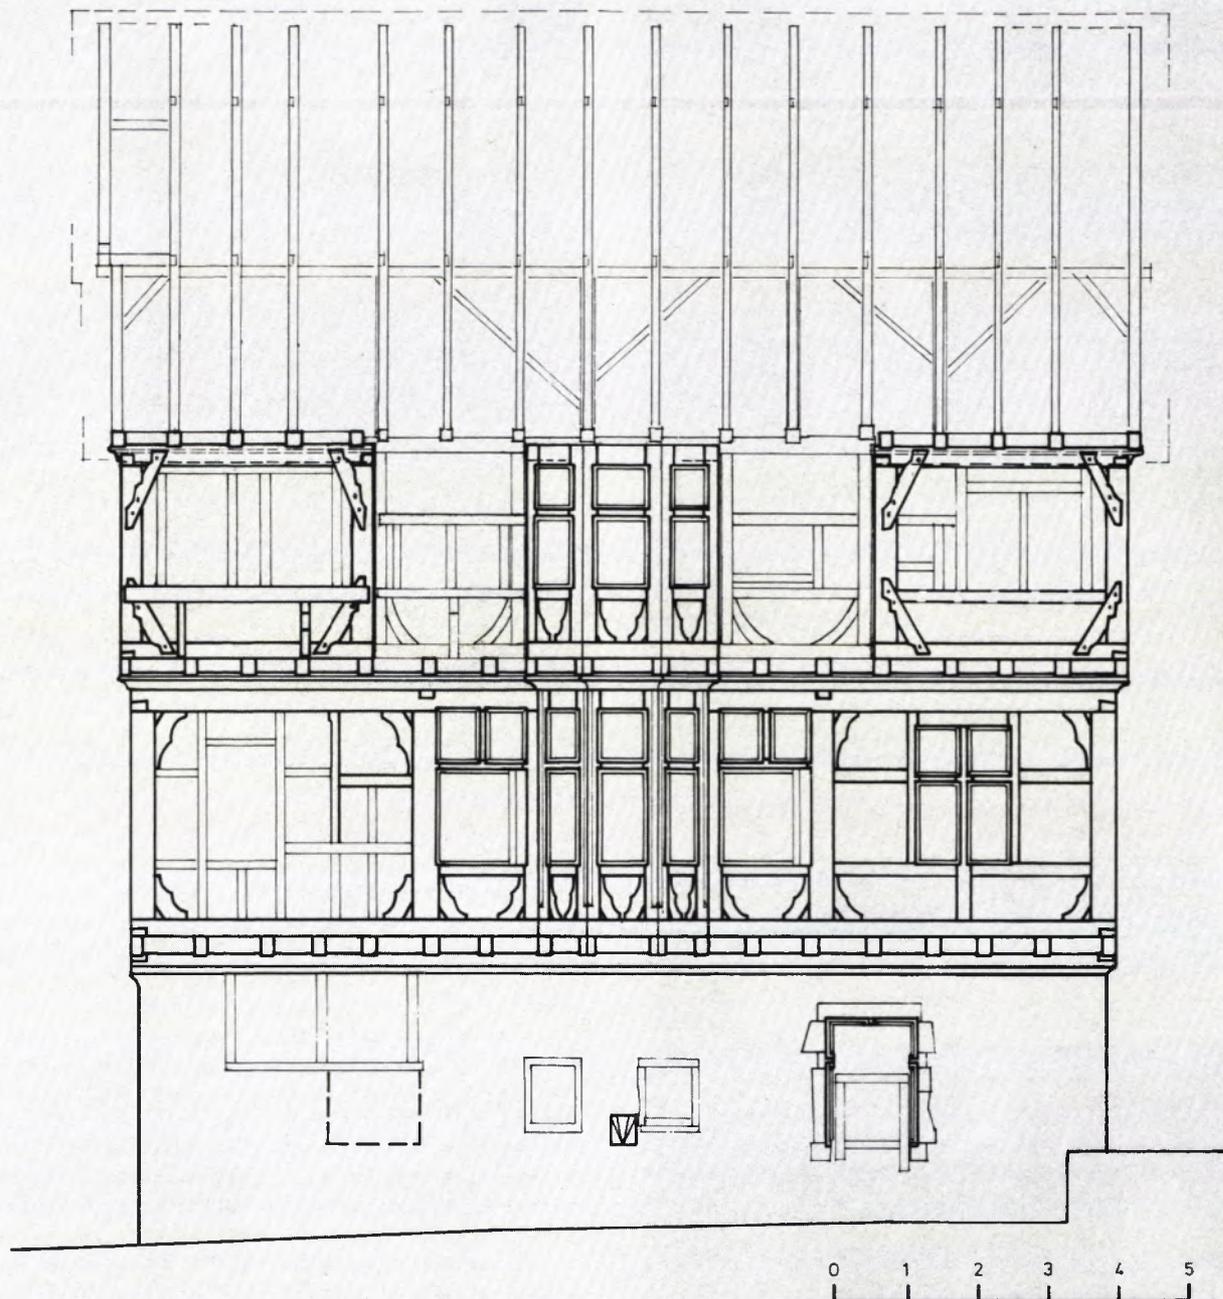
7 NORTHWEST-FASSADE VOR DER INSTANDSETZUNG (ohne Bedachung). Bestandsaufnahme der unterschiedlichen Fachwerkstrukturen. Nur die Kopfbänder des zweiten Obergeschosses waren beschädigt. Deutlich zeichnen sich die Wandteile von 1559 mit ihren geschwungenen Fußbögen ab. Die zugehörigen Schwellen enden nur mit notdürftiger Berührung mit einem Deckenbalken. Die äußeren Sparren sind in die Stichbalken über den ursprünglichen Querhäusern eingezapft. Das Kreuzfenster im äußeren Feld des Obergeschosses war vollständig erhalten.

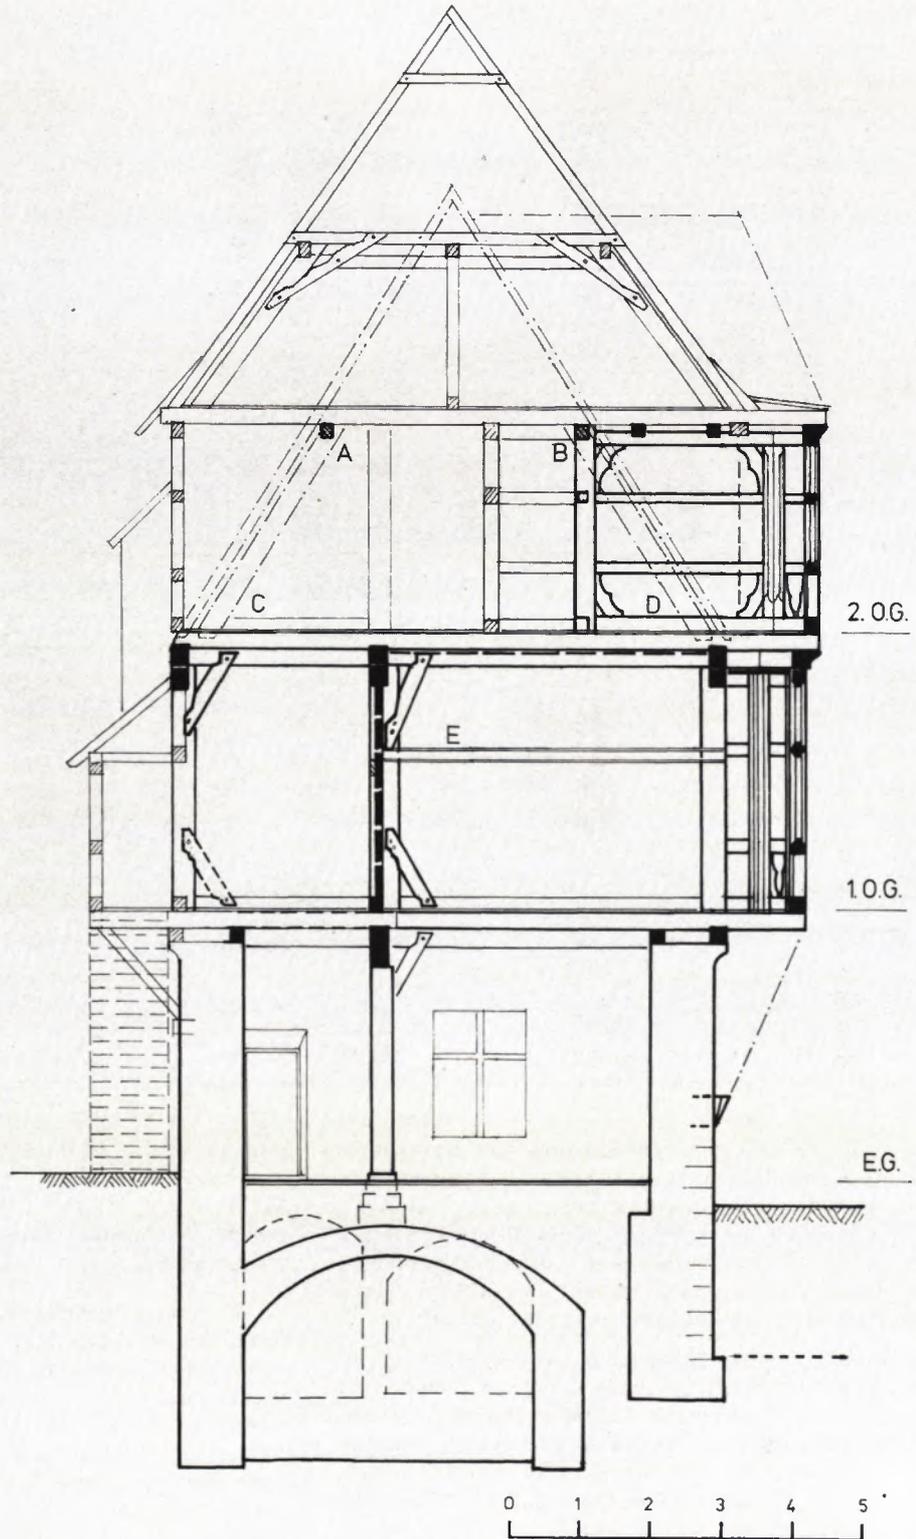
## 8 QUERSCHNITT

durch die Gebäudemitte mit Erker. Bestand vor der Instandsetzung mit Darstellung der Bauteile von 1476 (kräftige Linien) und Neubauteile von 1559 (dünne Linien). Bei A und B für die Konstruktion des Dachstuhls von 1559 nicht erforderliche Unterzüge. Diese waren die Mittelpfetten des vorhergehenden Dachstuhls („Mitteldach“), dessen Sparren bei den Punkten C und D in die Deckenbalken eingezapft waren. Zapfloch und Mittelpfette ergeben Dachneigung und Firsthöhe des „Mitteldaches“. Durch den Erkerraum liefen 4 Sparren und 1 Stuhlsäule. Im Hauptraum des 1. Obergeschosses später eingezogene Zwischendecke (E). Deutliche Trennung zwischen Keller und westlicher Außenmauer.

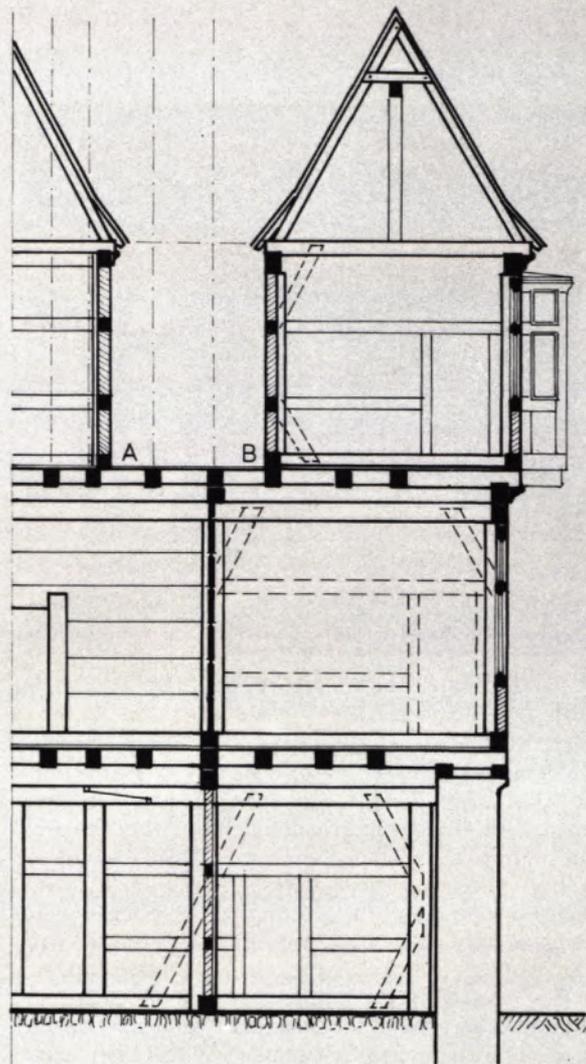
10 LÄNGSSCHNITT (Ausschnitt). Bei A kein Deckenbalken unter der Wand des Erkers. Ebenso wie bei B kein zusätzlicher Deckenbalken zur Aufnahme eines Sparrens des „Mitteldaches“. Wand des Querhauses gegenüber der Bundwand im 1. OG. versetzt.

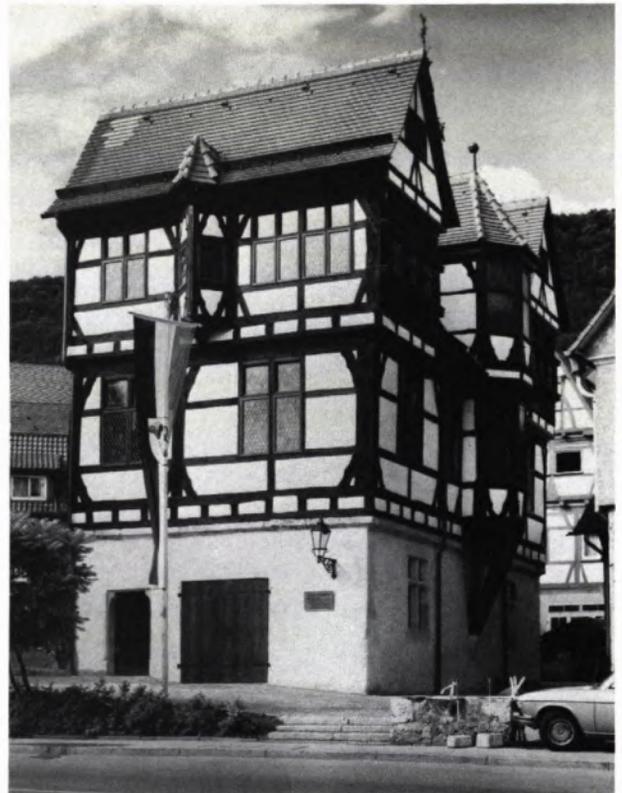
13 ANSICHT VON NORDEN nach der Instandsetzung 1981.

Bei der Instandsetzung des stark verwahrlosten Gebäudes mußten leider sämtliche Gefache entleert und die Bretterböden beseitigt werden. Nachdem der Dachstuhl und die Einbauten von 1559 wegen ihrer unzulänglichen Ausführung nicht belassen werden konnten und die vorhandene Fassadengliederung dem ursprünglichen Bau entsprach,

wurde auch dessen Form wiederhergestellt. Um künftig eine vielseitige Nutzung zu ermöglichen, mußte auf die alte Raumteilung verzichtet werden. Auch eine den heutigen Ansprüchen entsprechende Ausstattung mit Verglasung sämtlicher Fensteröffnungen sowie eine andere handwerkliche Orientierung erlaubten nur näherungsweise die Wiederherstellung des ursprünglichen Baus.
