# Norbert Bongartz/Karl Krauß: Zum Abschluß der konstruktiven Sicherung und Innenrestaurierung des Heilig-Kreuz-Münsters in Schwäbisch Gmünd

*Über den Beginn der Sicherungsarbeiten haben wir im Heft 1/1976 des Nachrichtenblattes bereits berichtet.*

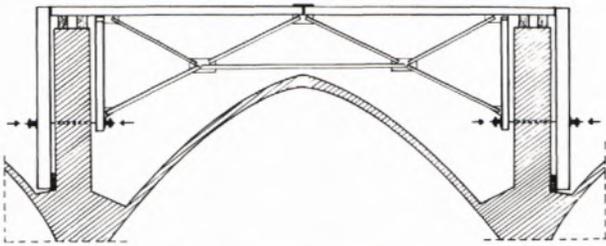
Das Mittelfeld der dreischiffigen Hallenkirche ist mehr als doppelt so breit wie die Seitenfelder. Die Einwölbungen setzen etwa in gleicher Höhe an und verlaufen unterschiedlich steil nach oben. Dadurch liegen die seitlichen Scheitel nur geringfügig tiefer als der mittlere Scheitel. Für den statisch geschulten Fachmann stand damit fest, daß die Gewölbe über den Seitenschiffen den Horizontalschüben derjenigen im Mittelschiff gegen die Außenwände und die Strebpfeiler gedrückt wurden.

waren an ihrem Kopf um 4,5 cm und mehr nach außen gewichen; Außenwände und Strebpfeiler hatten dagegen keine nennenswerten Verformungen erfahren. Das Mittelschiff war demnach oben im Laufe der Zeit breiter geworden. Die seitlichen Gewölbe konnten diese Bewegungen nur durch Faltungen ausgleichen, da die Strebpfeiler selbst ja nur geringfügig nachgaben.

Eingehendere statische Berechnungen, die Herr Dr.-Ing. Seybold aus Schwäbisch Gmünd durchführte, brachten zutage, daß der Überschub an Horizontalschub des Mittelgewölbes gegenüber dem der Seitengewölbe erheblich war. Die Rechnung ergab jedoch etwa 9 bis 10 Tonnen Schub, der über die Seitengewölbe zu den Außenwänden abgetragen werden mußte. Die 1,10 m dicken Innenstützen konnten Schübe in dieser Größenordnung allein nicht verkraften. Sie stützen sich seitlich gegen die Gewölbe der Außenschiffe ab und gaben den überwiegenden Teil der Horizontallast an diese weiter. Wie ungünstig sich eine derartige Beanspruchung für die spitzbogenförmigen Seitengewölbe auswirkt, mag sich der Laie an einem entsprechenden biegeweichen Spitzbogen verdeutlichen, dessen Fußpunkte gegeneinander gedrückt werden. Die Wölbungen vermochten dieser Überforderung nur zu widerstehen, weil der Seitenschub durch ihre Mauerwerksschalen räumlich verteilt wurde.

1 KONSTRUKTION ZUR STATISCHEN SICHERUNG über dem Mittelgewölbe des Heilig-Kreuz-Münsters in Schwäbisch Gmünd.

bau von im Kircheninnern sichtbaren Zugankern zu bewerkstelligen gewesen. Die damit verbundene Störung des herrlichen Innenraumes veranlaßte Dr. Seybold jedoch, eine andere Lösung vorzuschlagen. Er empfahl, über den Gewölben Stahlfachwerke einzubauen, die etwa wie Zwingen wirken sollten.

Die von ihm entworfene und hier abgebildete Konstruktion besteht – vereinfachend dargestellt – im Stützenbereich aus je einem Zugband, das trapezförmig über die Gewölbe verläuft und deshalb zwei Knickpunkte hat. Es ist zugleich Teil eines biegesteifen Fachwerkes, das die Umlenkkräfte in den Zugbandknicken aufnimmt und die daraus herrührenden Vertikalkräfte auf die Verankerungsstellen des Zugbandes absetzt. Zwei biegesteife Träger sorgen für eine möglichst tiefe Verlagerung der Horizontalkräfte mit Zugbandwirkung zu den Gewölbefußpunkten hin.

Schon das Lochspiel der Schrauben legte es nahe, die Verformungen, welche bei einer Beanspruchung des geknickten Zugankers zu erwarten waren, durch eine Vorbeanspruchung auszuschalten. Damit stellte sich die Frage, inwieweit es vertretbar war, die dafür erforderlichen Horizontalkräfte auf die Fußpunkte des Mittelgewölbes abzusetzen. Nach eingehender Erörterung des damit verbundenen Risikos einigte man sich, maximal 50% des errechneten Schubüberschusses der Mittelgewölbe durch eine Vorspannung der Stahlkonstruktion abzufangen.

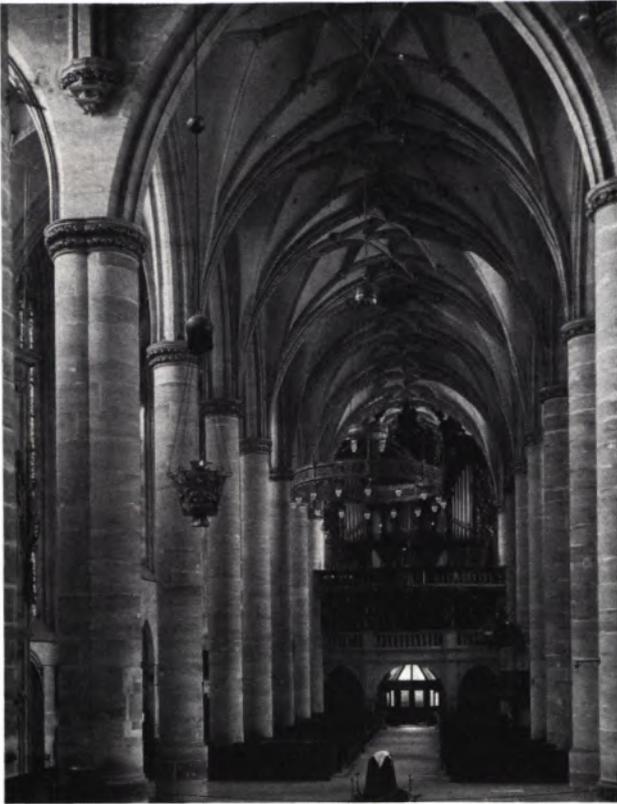
2 INNENRAUM DES HEILIG-KREUZ-MÜNSTERS; *der Blick nach Westen zeigt den Zustand vor der konstruktiven Sicherung und Restaurierung.*

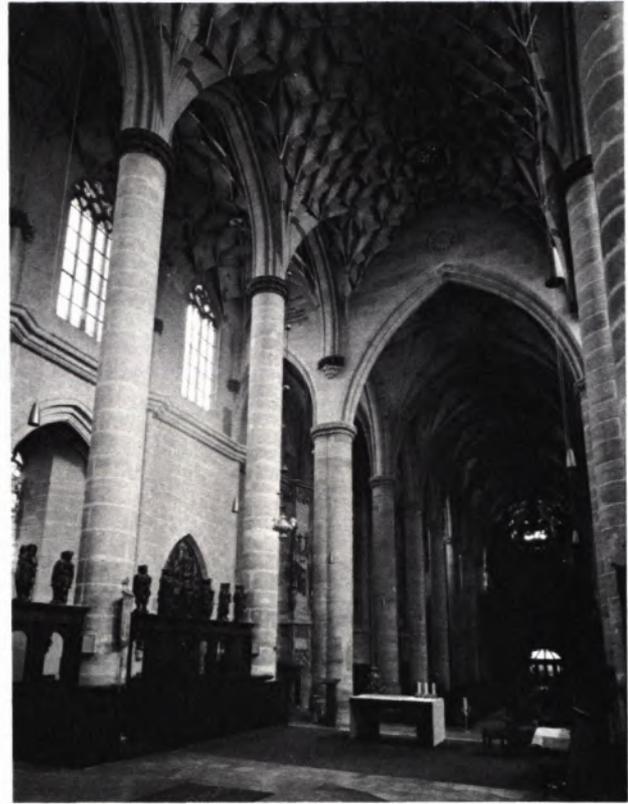
3 NACH DER INSTANDSETZUNG, *deren Ergebnis dem um 1500 anzunehmenden Zustand recht nahe kommt. Ansicht vom Chor aus nach Westen.*

Die zu 60–90% meist über 80% erhaltenen Malereien sollten freigelegt und retuschiert, der graue Gewölbegrund weiß ausgefaßt werden. Aus den entsprechenden Angeboten der Restauratoren fiel ein überraschend niedriges Angebot auf, dem der Zuschlag erteilt wurde. Auf diesen Unterschied angesprochen, erklärte der beauftragte Restaurator Wengerter, seine Untersuchung habe im Unterschied zu seinen Kollegen ergeben, daß der graue Gewölbegrund graue Farbe und kein Schmutz sei, weswegen ein zügigerer Arbeitsablauf möglich sei. Der Gewölbegrund müsse nämlich nicht umständlich weiß gekalkt werden, was ohnehin zu einem ungünstigen Scherenschnitt-Eindruck bei originaler Malerei umgeben von frischem Weiß geführt hätte. Für ein in der Wandfarbe eingetöntes, durch Blau-Rot-Farbigkeit mit Goldstreifen bereichertes Gewölbe erschienen durchaus künstlerische Gründe vorstellbar, etwa in dem Sinne einer sich nach oben ausrundenden Architektur, in der das Gewölbe integriert werden sollte. Ob ähnliche Grau-Befunde andernorts nicht auch nur als Schmutz interpretiert und durch Weiß „unterdrückt“ worden waren?

Da die Malereien im Chor stark schematisch ausgeführt waren und im weitaus engeren Netz des Chorgewölbes das Detail nicht die gleiche Bedeutung wie im Langhaus besaß, wurde die Entscheidung einer rekonstruierenden Übermalung der schwächeren Befundbereiche getroffen.
