Fachwerkbauten des 15. Jahrhunderts (3)

Manfred Kurz/Klaus Scholkmann: Ein Fachwerkhaus von 1412 in Blaubeuren

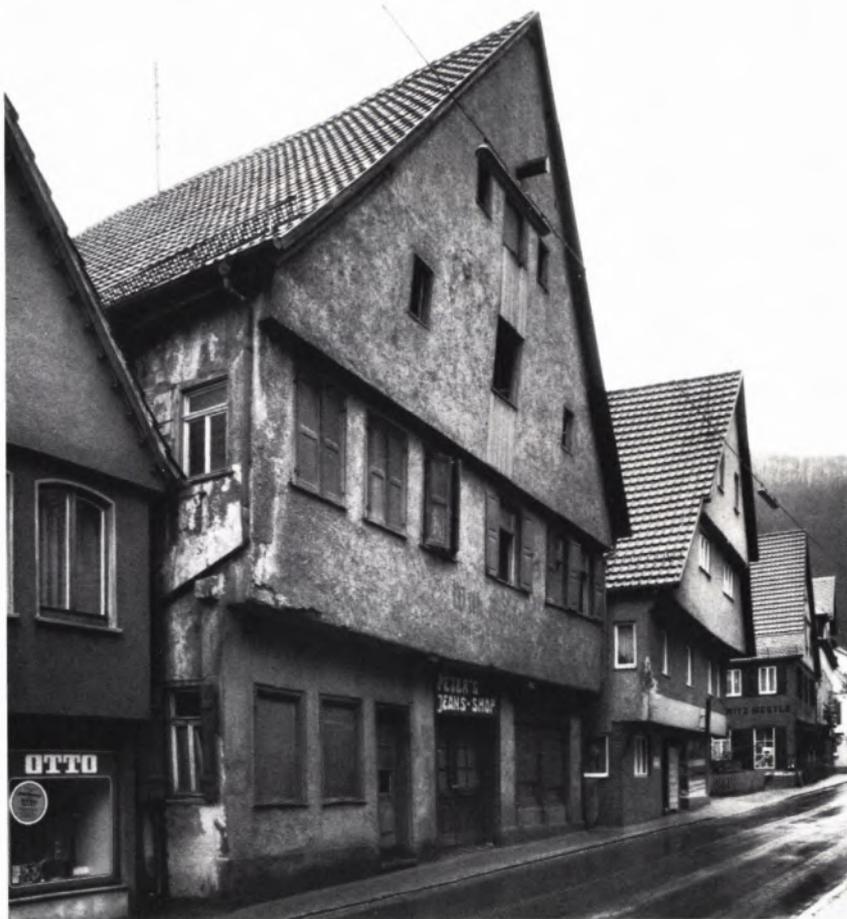
1 BLAUBEUREN, Marktstraße 13 vor Instandsetzung. Auffallend ist die aus der großen Stockwerkshöhe resultierende hohe Sturzzone über dem Fenster auf der Traufseite. Von diesem Fenster aus konnte man von der Stube direkt auf den Marktplatz schauen. Das benachbarte Haus straßenaufwärts besitzt ebenfalls ein solches Fenster.

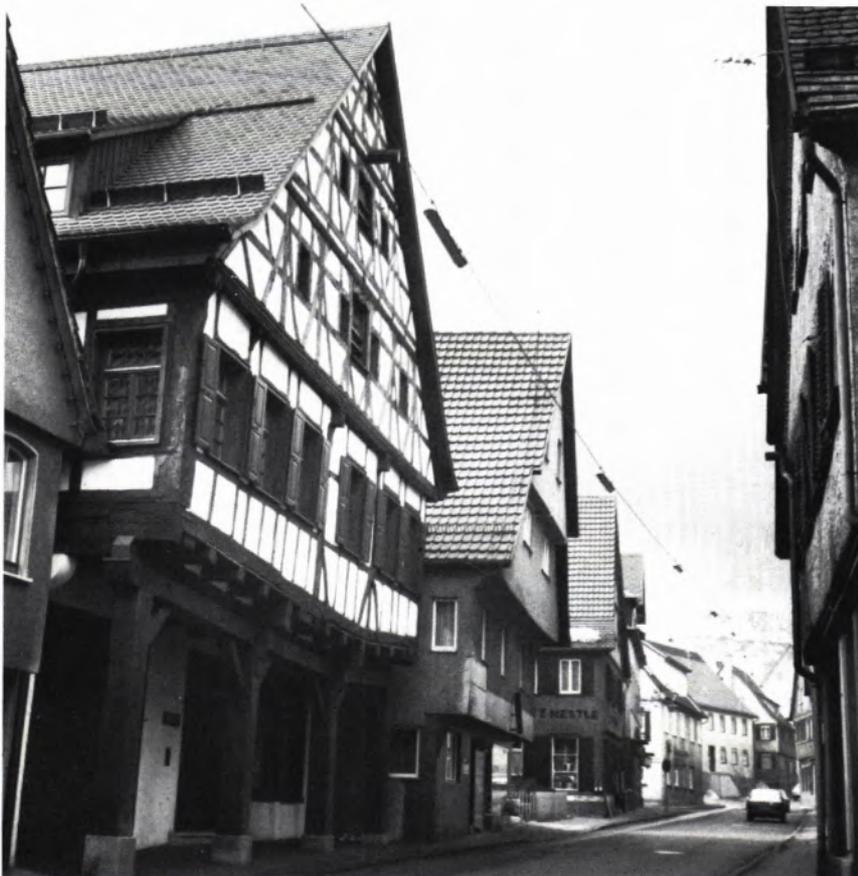
3 GEBÄUDE Marktstraße 13 nach der Fachwerkfrellegung und nach dem Einbau einer Arkade. Während das Fachwerk des aus dem 17. Jahrhundert stammenden Giebels einheitlich ist, ist im Obergeschoß zwischen den vier ursprünglichen Ständern mit teilweise erhaltenen angeblatteten Bändern bei der Änderung der Fenster ein neues Riegelfachwerk eingefügt worden.

Während bei der Instandsetzung der stark nach außen geneigte Nordgiebel wieder senkrecht gestellt werden konnte, mußte der hofseitige Giebel abgetragen werden. Hier wurde der ursprünglich vorhandene Krüppelwalm wieder hergestellt. Im Erdgeschoß wurde zur Erschließung von Parkplätzen im Hof eine Durchfahrt eingebaut. Allerdings erforderte dies zur Erhöhung der Übersicht in der engen Straße die Ausbildung einer „Arkade“, die erheblich das Aussehen des Gebäudes verändert hat.

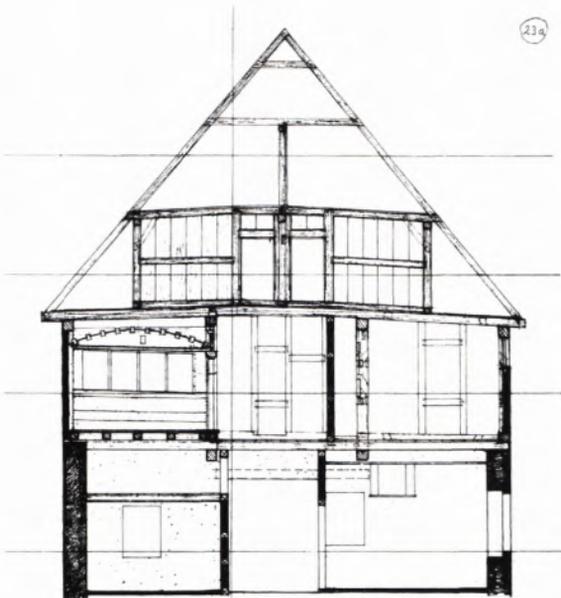
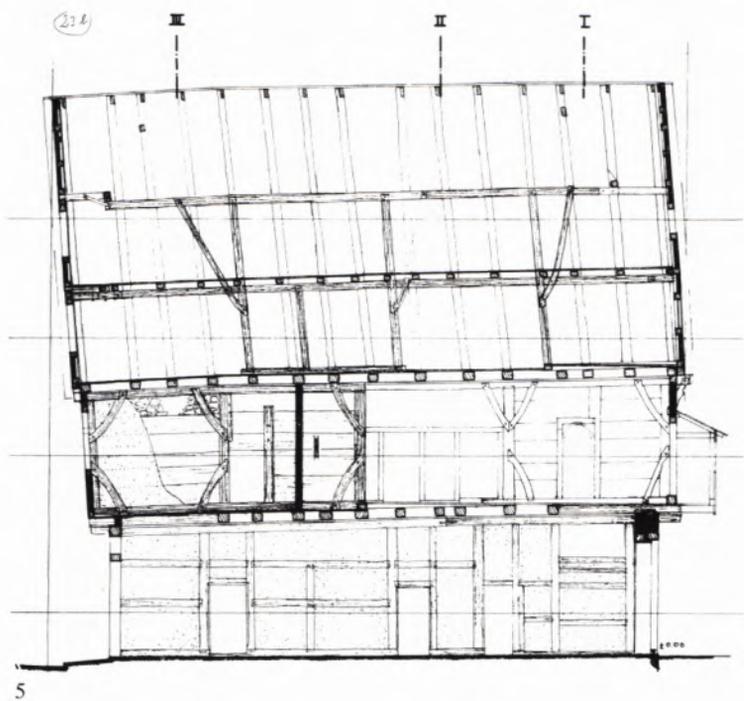
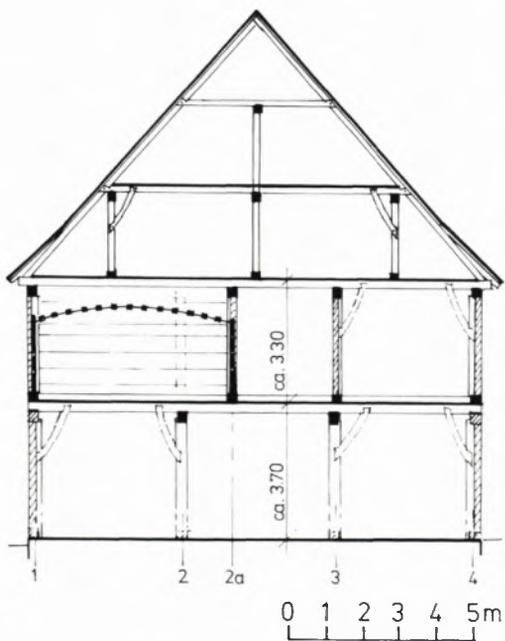
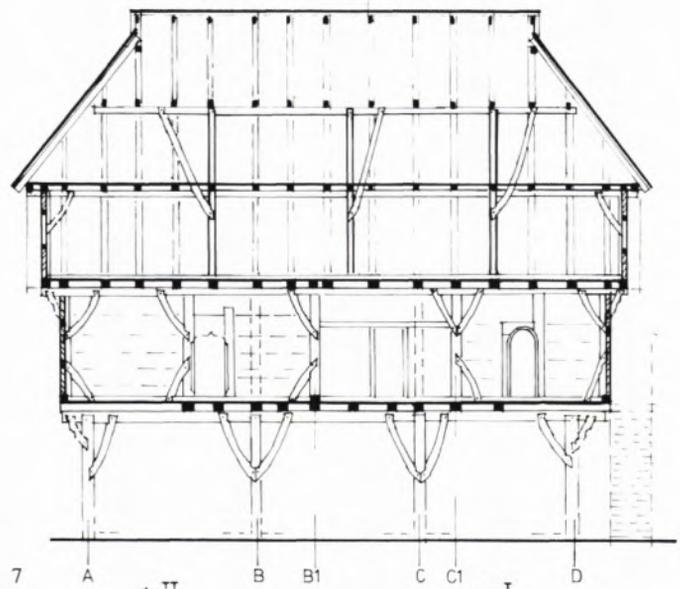
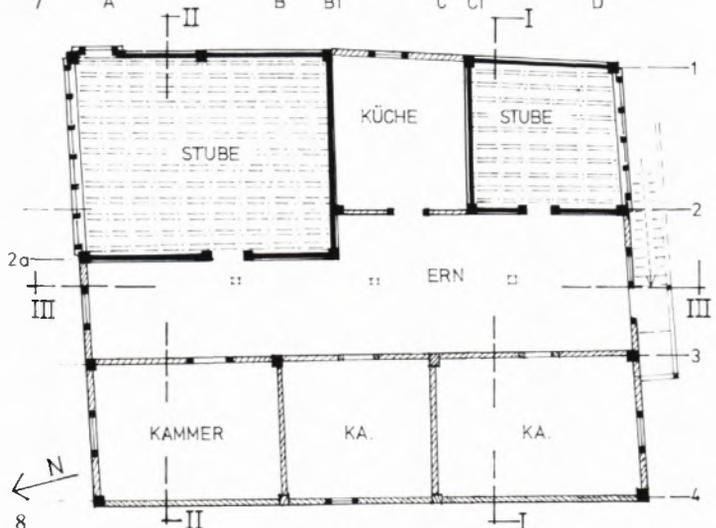
- 4 QUERSCHNITT I-I. BESTAND. Schnitt durch die kleine Stube.
- 5 LÄNGSSCHNITT III-III. BESTAND. Die durch Setzung auf der Straßenseite erfolgte Verformung des Gebäudes ist sichtbar.
- 6 QUERSCHNITT II-II. REKONSTRUKTION. Schnitt durch die große Stube.
- 7 LÄNGSSCHNITT III-III. REKONSTRUKTION mit Krüppelwalme. Die Ausbildung des unteren Bereichs der Säulen im Erdgeschoß ist nicht bekannt.
- 8 GRUNDRISS 1. OBERGESCHOSS. Rekonstruktion mit Außentreppe.

Durch die gegenüber dem konstruktiven Aufbau der beiden Vollgeschosse versetzten Stützen des Dachstuhls und die gewaltigen Geschoßvorsprünge entsteht auch konstruktiv eine horizontale Gliederung, die keine direkte Lastabtragung ermöglicht. Die starken Verformungen des Gebäudes dürften allerdings von Setzungen im Erdgeschoß durch Abfaulen der Hölzer herrühren. Willkürliche Eingriffe bei

Veränderung der Räume, Einbau schwerer massiver Wände anstelle der leichten ausgestaakten Riegelfelder und mangelnde Bauunterhaltung bewirkten außerdem schwere Schäden.

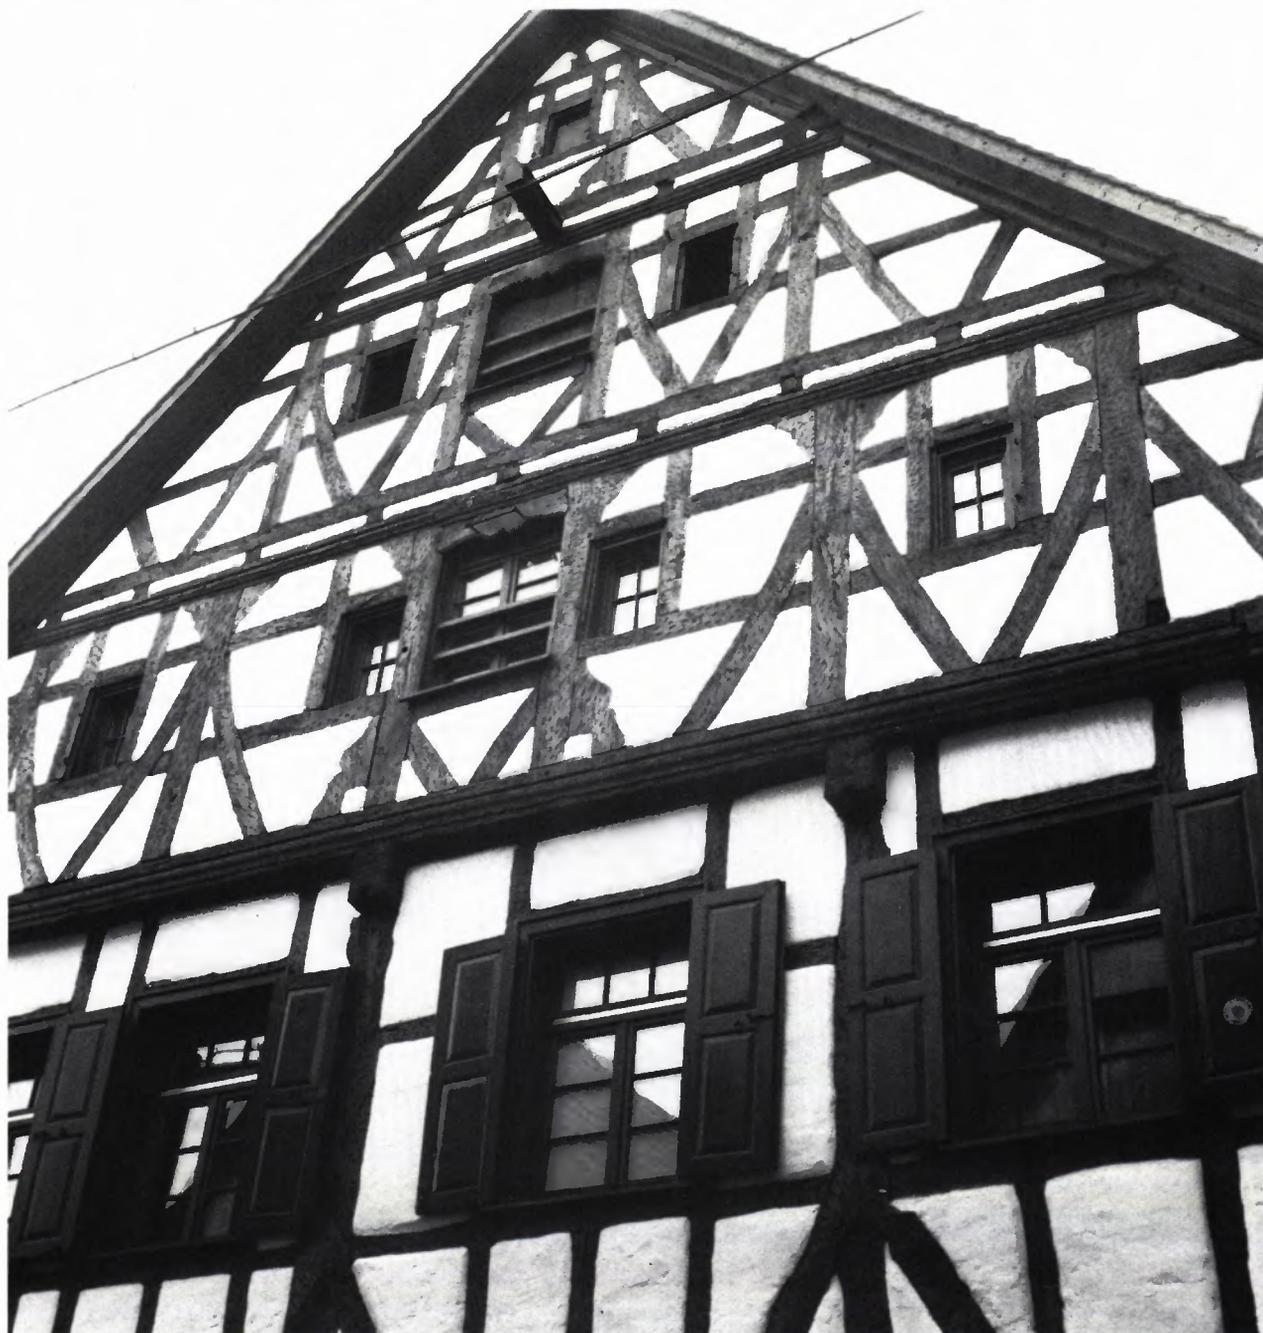
9 AUSSCHNITT DER GIEBELFASSADE. *Die ehemaligen Aufzugsöffnungen sind in Fenster umgewandelt worden.*

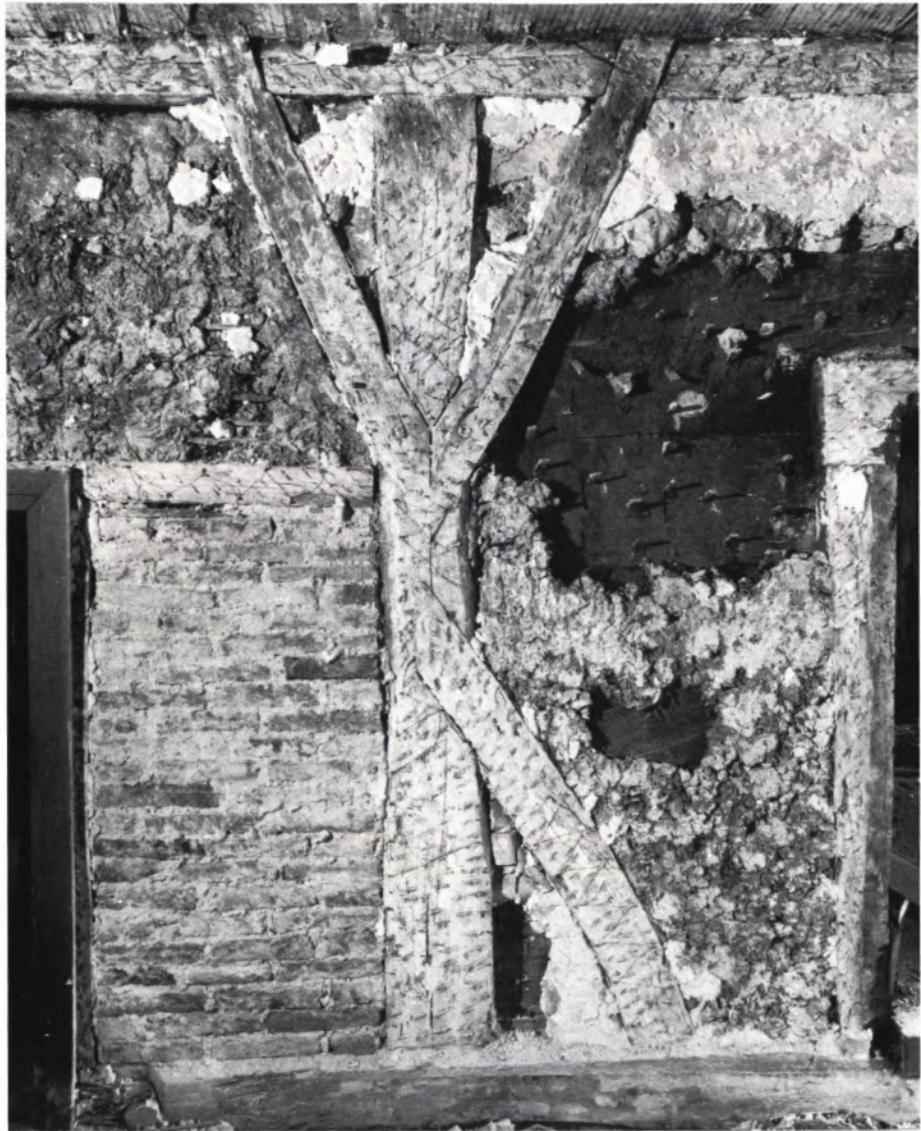
10 WANDAUSCHNITT

im Ern. Die rechte Wand zeigt Reste des Lehmstrichs vor der Bohlenwand der kleinen Stube. In den Bohlen sind die eingeschlagenen Holzstifte zur Verankerung der Lehmwand erkennbar. Oben noch die getünchte Oberfläche sichtbar. Bei der linken Wand zur Küche hat sich im oberen Bereich die mit Strohlehm verstrichene, geflochtene Wand erhalten. Unten eine späte Ausmauerung mit Ziegeln im Bereich der Feuerungsstelle.

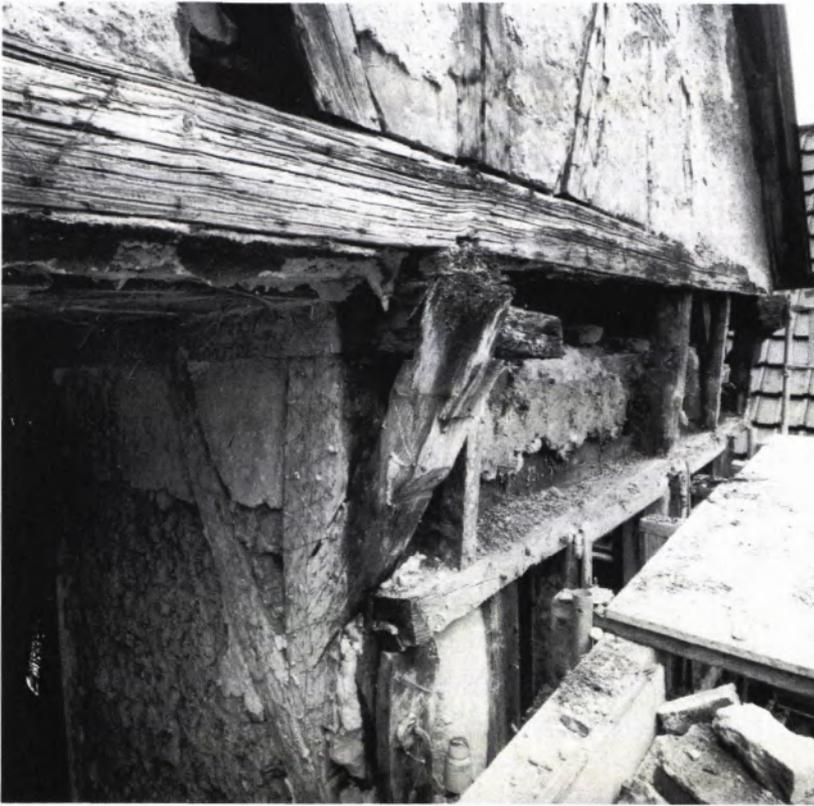
11 SÜDGIEBEL nach teilweiser Entfernung der Ausriegelung. Links Lehm Schlag auf der Bohlenwand der kleinen Stube, Ernseite. Vorne Ständer mit angeblatteter Knagge, darunter Kopfriegel des Fenstererkers. Über diesem ist die mit Strohlehm überstrichene Stirnbohle sichtbar. Die senkrechten Pföstchen auf dem Kopfriegel sind lose eingestellt und dienen der Verankerung einer späteren Vermauerung.

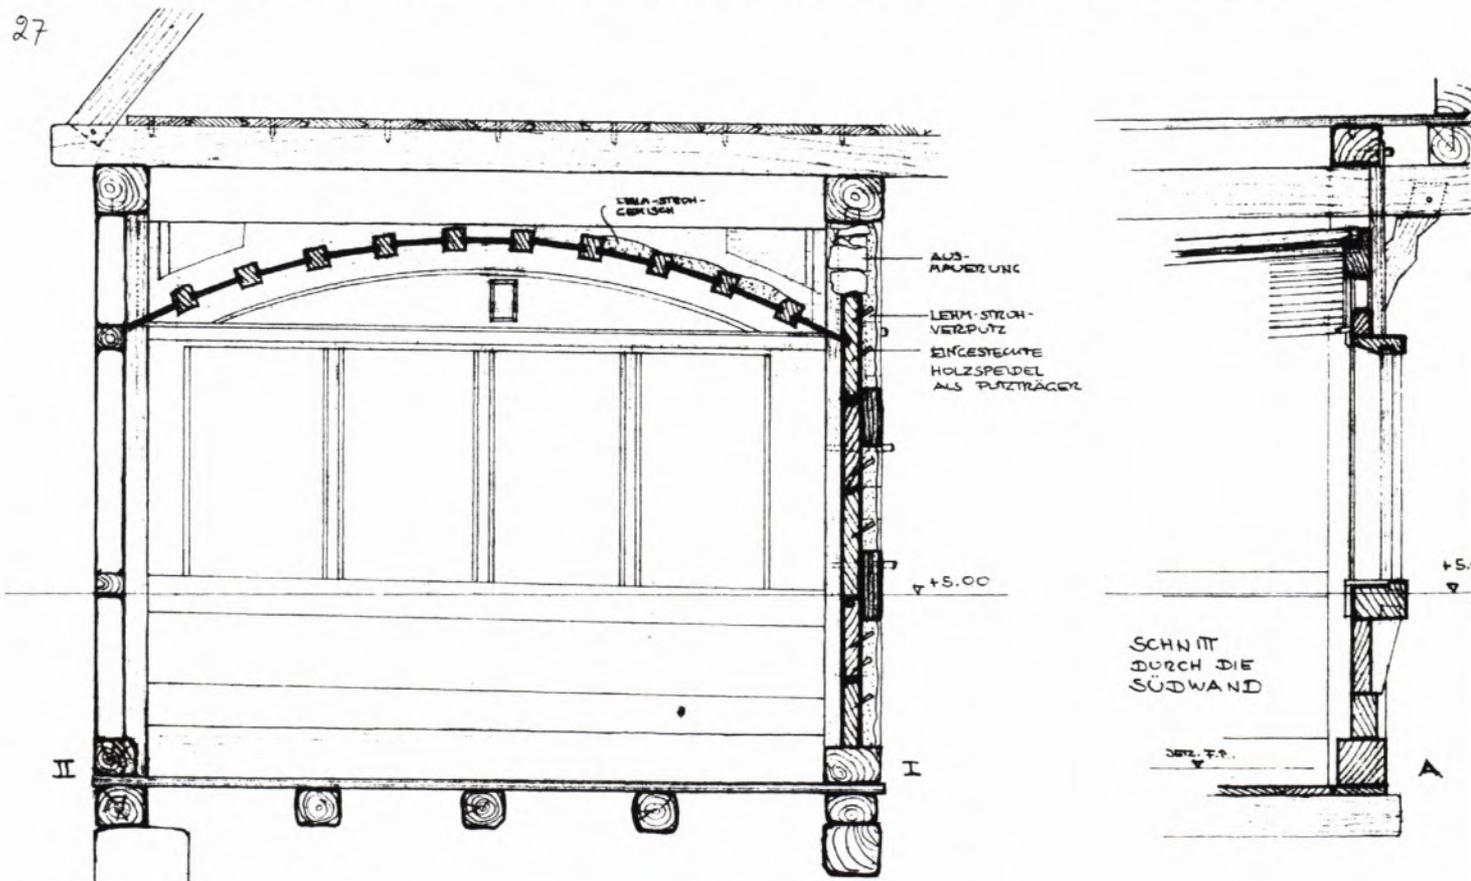
12 SCHNITT DURCH DIE KLEINE STUBE UND DEN FENSTERERKER. In der Stirnbohle ist die kleine Öffnung sichtbar.

Die mit aufgelegtem Blattwerk verzierten Bälkchen der Bohlenbalkendecke liegen in einer profilierten Stirnbohle auf. In der Mitte der Stirnbohle über dem Fenstererker befand sich eine an der Wandung stark angeschwärzte rechteckige, nach außen führende Öffnung. War dies ein zusätz-

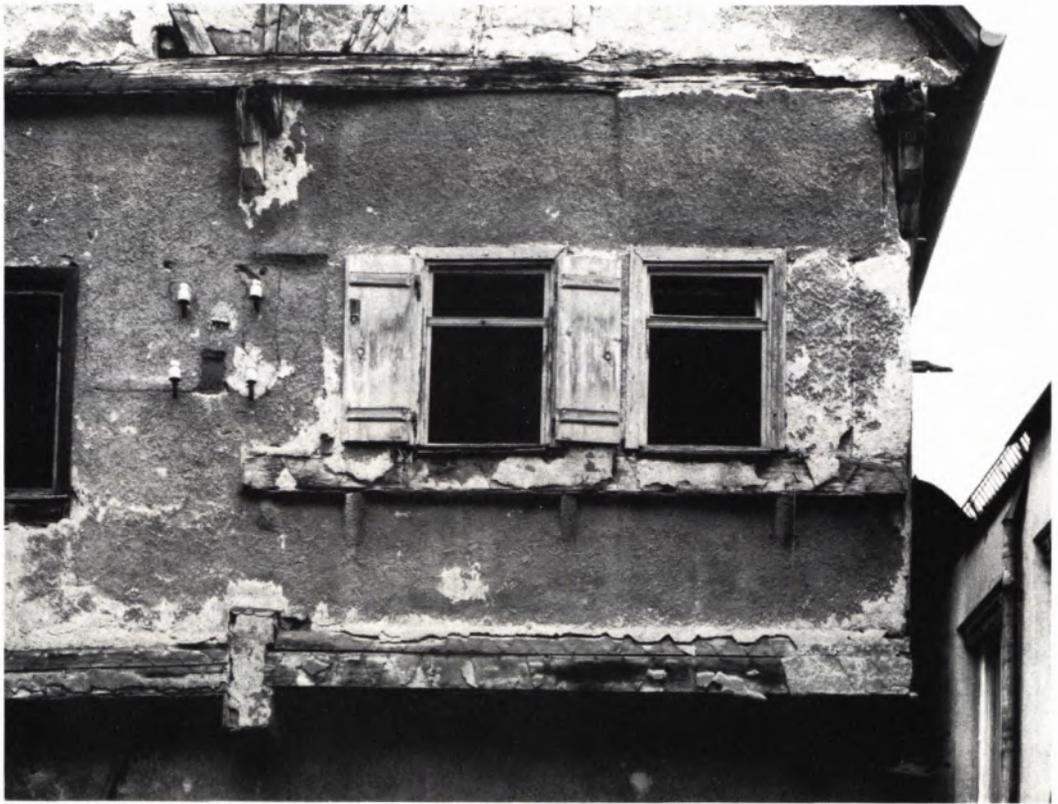
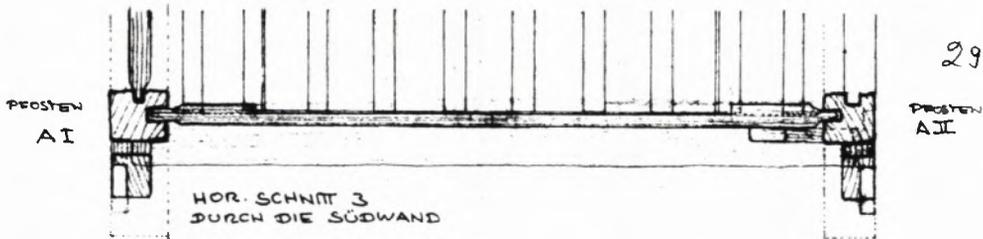
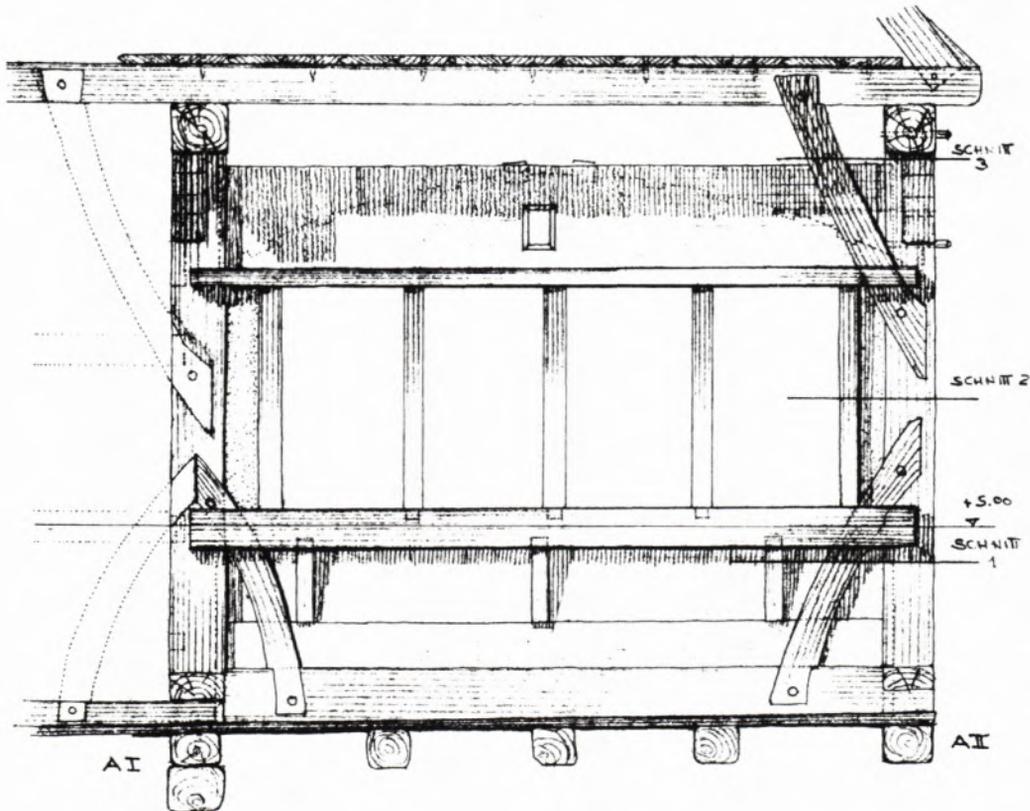
13 DER FENSTERERKER der kleinen Stube zeichnete sich vor der Instandsetzung durch den vorspringenden Brustriegel und die Konsolen bereits im Putz ab.

14 ERKER. Ansichtszeichnung. Die ursprüngliche Aufteilung mit vier Fenstern konnte anhand der Zapflöcher bestimmt werden.

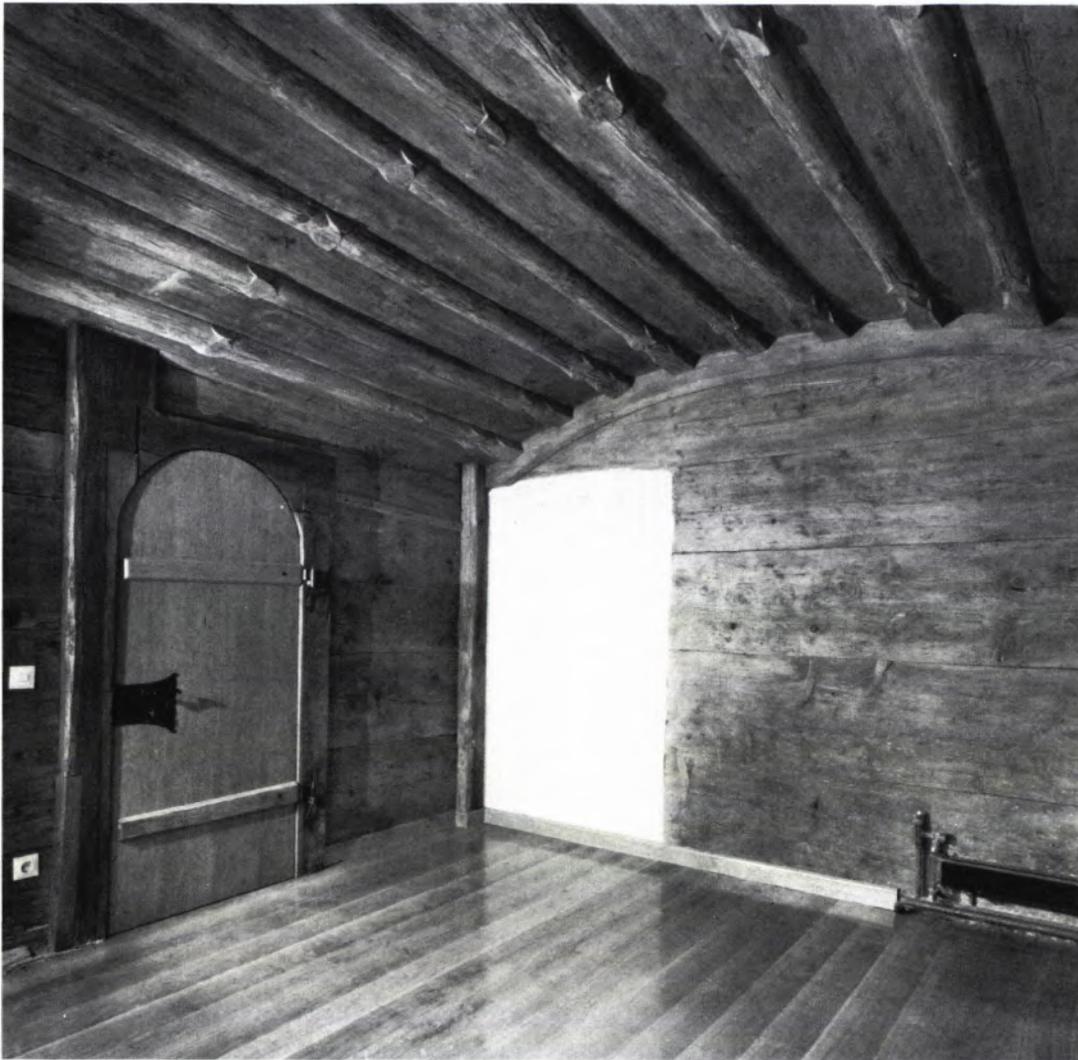
15 KLEINE STUBE nach der Instandsetzung. Das Holz war ursprünglich nicht farbig gefaßt. Die Bohlenwand wurde im Bereich eines Ofens durch eine massive Ausmauerung ersetzt. Der Bogen des Türgewändes war im oberen Bereich erhalten.
