Arbeitsberichte

Renovierung einer bedeutenden Turmburg: „Burgstall“ in Hilzingen-Riedheim, Kreis Konstanz

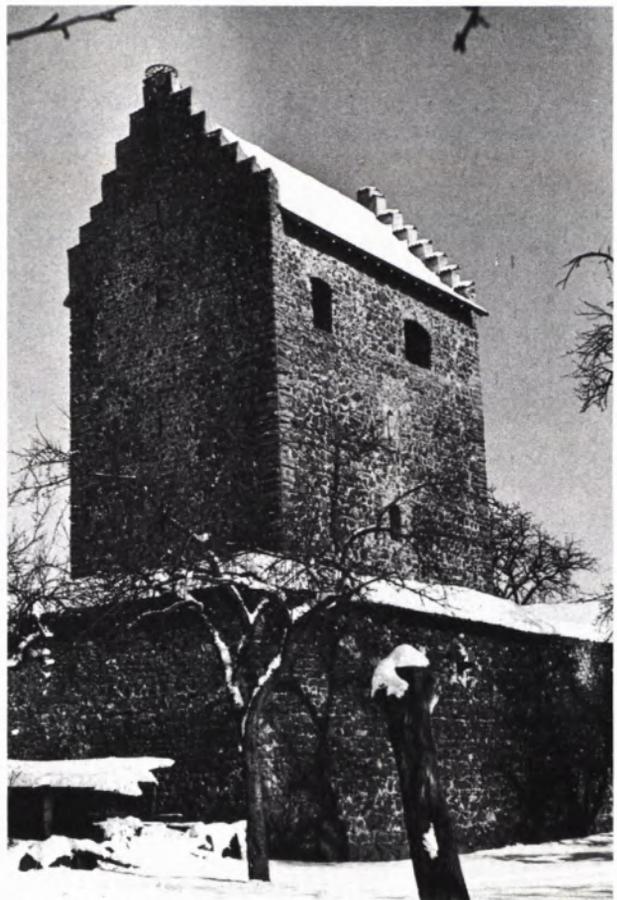
3 NACH DER ERSTEN SANIERUNG im Jahre 1957.

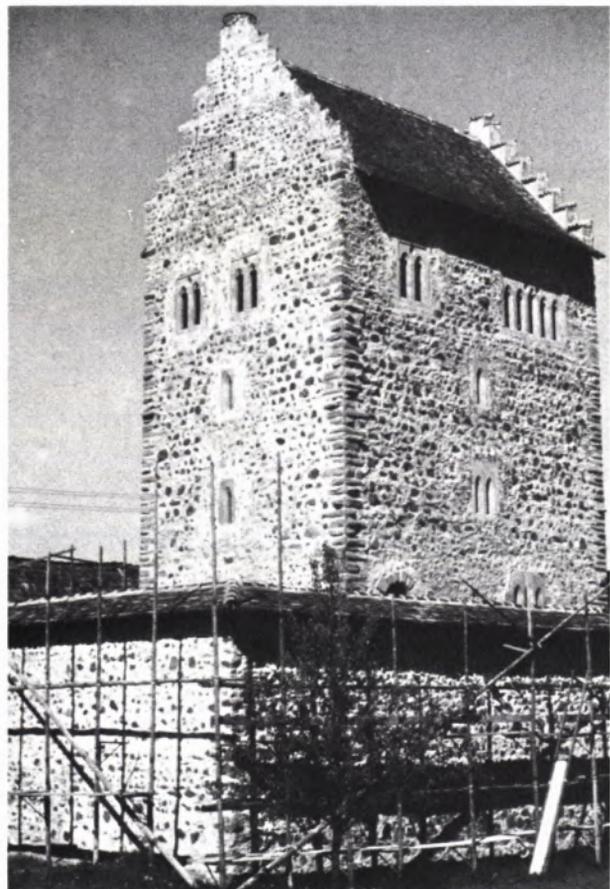
4 NACH DER WIEDERHERSTELLUNG DES TURMS 1979.

1977 erkannte die Gemeindeverwaltung Hilzingen, zu der Riedheim zwischenzeitlich eingemeindet worden war, daß eine Sanierung des Turm- und Ringmauerwerkes nicht mehr aufzuschieben war, wenn man es nicht wieder zu umfangreichen Schäden und zur Gefährdung der Öffentlichkeit kommen lassen wollte. Da das wahre Ausmaß der Mauer Schäden in den oberen Turmzonen nicht aus der Nähe beurteilt werden konnte – die oberen Geschosse hatten keine Böden –, immer häufiger herabfallende Steine aber Schlimmstes befürchten ließen, wurde der Turm gänzlich eingerüstet. Das Mauerwerk zeigte starke Zerfallserscheinungen im Bereich der ausgebrochenen Fenster- gewände. Da über den ehemaligen Gewändesteinen keine Entlastungsbögen gemauert waren, brach eine Steinschicht nach der anderen über den Fensterhöhlen herab. Um hier vor allem die statischen Verhältnisse für lange Zeit wieder in Ordnung zu bringen, entschloß man sich von seiten der Denkmalpflege, alle fehlenden beziehungsweise durch Brandeinwirkung mürbe gewordenen Gewändesteine durch neue Werksteine zu ersetzen, wobei die Rekonstruktion sich exakt am Befund und dem einen noch komplett erhalten gebliebenen Fenster orientierte. Die Fensterleibungsbögen wurden ebenfalls saniert und dort, wo sie fehlten, mit Hartbrandziegeln neu ausgeführt. Die Fugen des Mauerwerkes wurden neu verstrichen, die Zinnenabdeckung neu eingemörtelt und das Biberschwanzdach von 1957 durchgesehen.

Die Turmgewölbe erhielten Holzbalkendecken, so daß der Turm bis zum Dachraum wieder zugänglich ist. Die Sanierung des Turmes ist abgeschlossen, und er zeigt sich wieder in seiner ursprünglichen Gestalt des 13. Jahrhunderts mit seinen Zinnengiebeln des 16. Jahrhunderts. Die Sanierung der Ringmauer dauert noch an.
