# Rainer Hussendörfer: Die wiederhergestellte Farbfassung an der ehemaligen Klosterkirche Denkendorf

Mit einem Untersuchungsbericht von Horst Wengert

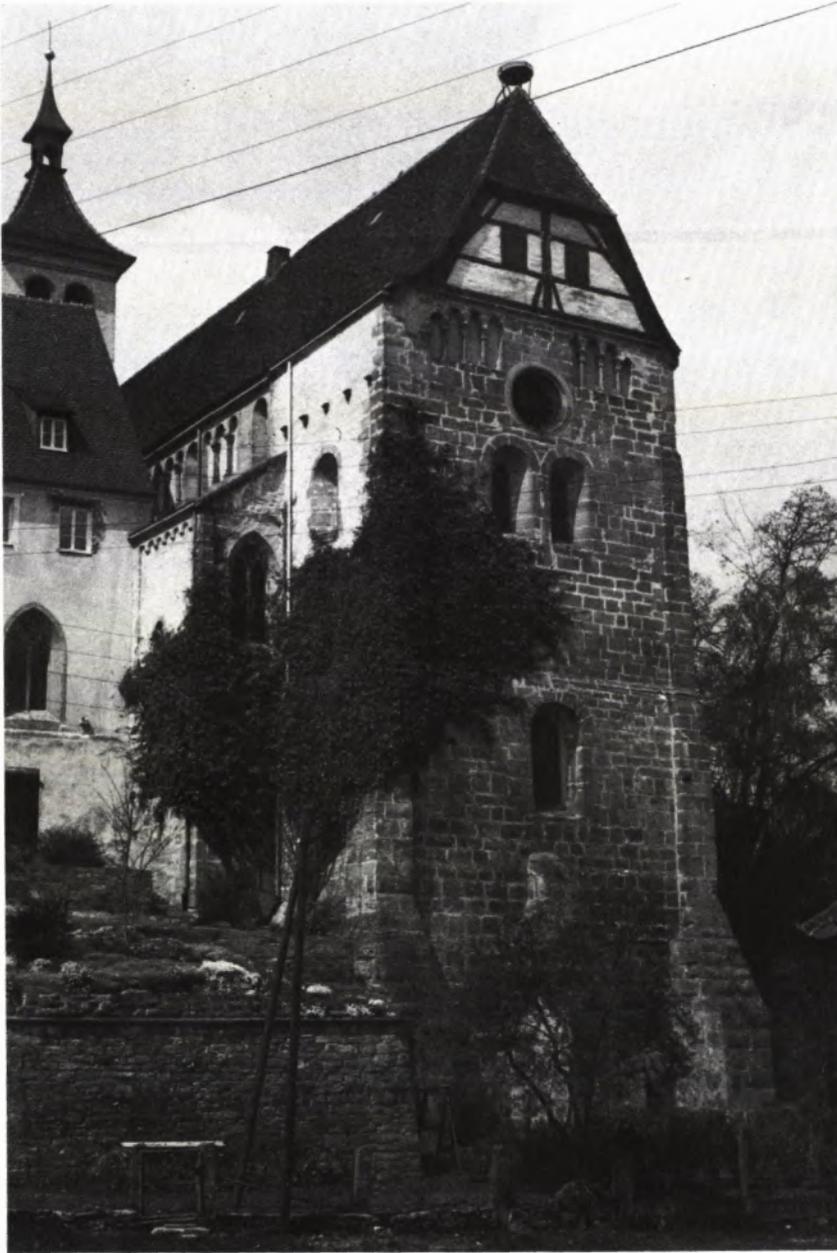
1 DIE KLOSTERKIRCHE DENKENDORF VOR DER RESTAURIERUNG 1963. Deutlich hebt sich vom Großquaderwerk die weniger sorgfältig ausgeführte, verputzte Mauerfläche oben an der südlichen Seite des Chores ab.

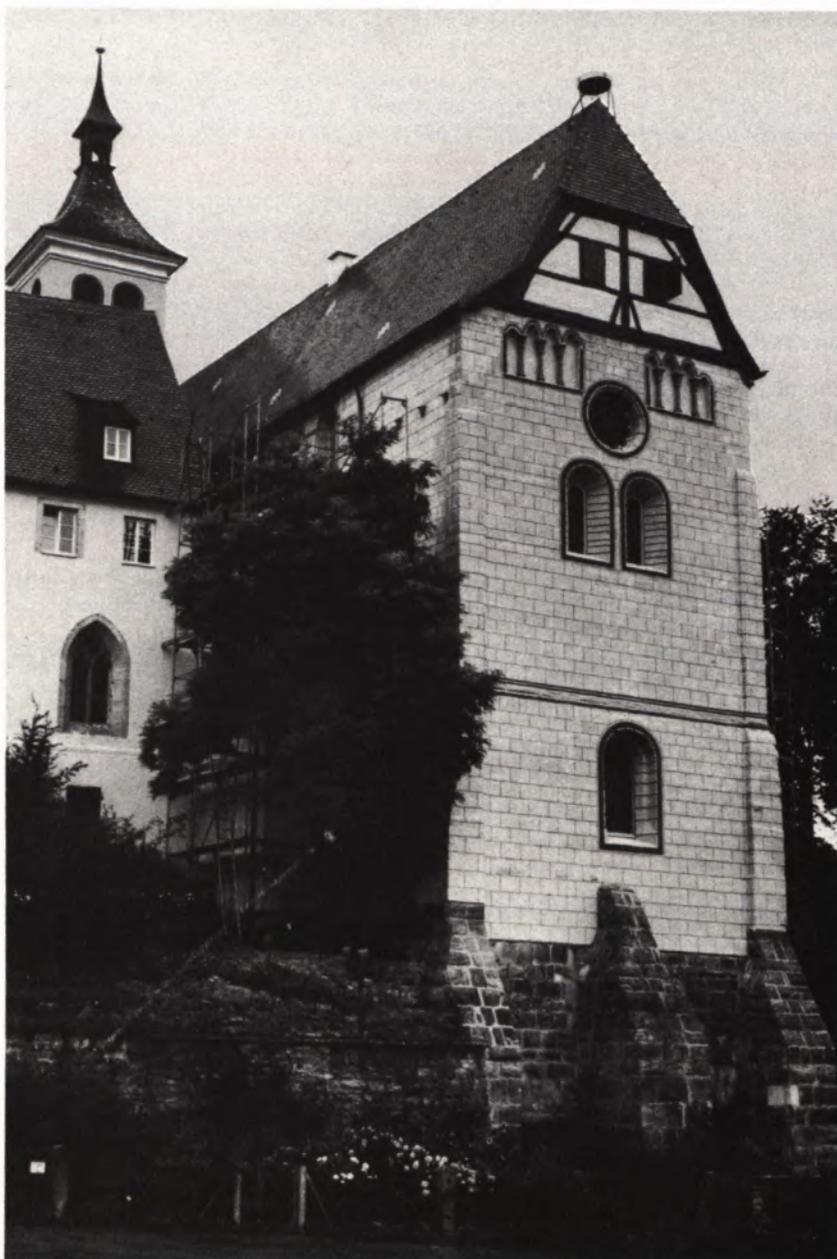
2 NACH DER WIEDERHERSTELLUNG DES FARBANSTRICHS 1977. Der helle Grundton und das rote Fugennetz überziehen gleichmäßig das Mauerwerk; der Unterschied zwischen Großquaderwerk und Putzflächen ist ausgeglichen. Fenster und Blendarkaden werden in der Fassade hervorgehoben. Das Sockelprofil zwischen Krypta und Oberkirche, das durch Verwitterung stark gelitten hatte, erhielt durch Farbe seine gliedernde Wirkung wieder.

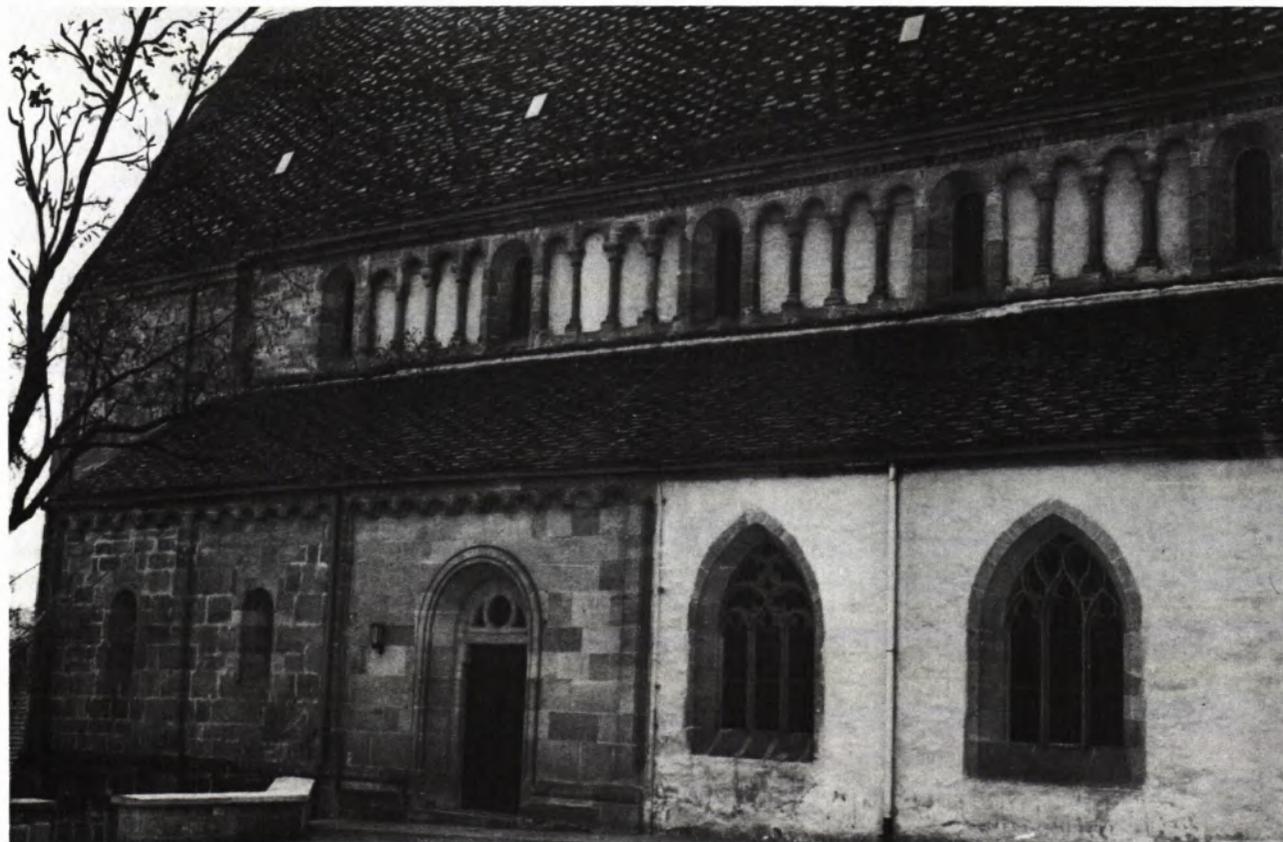
### **3 DIE NORDSEITE DER KLOSTERKIRCHE 1963. *Das nördliche Seitenschiff zerfällt in drei Teile: Die beiden östlichen Joche sind romanisch, das Portal wurde im 19. Jahrhundert neuromanisch überarbeitet, der verputzte Mauerteil mit den spitzbogigen Maßwerkfenstern entstand im 15. Jahrhundert.***

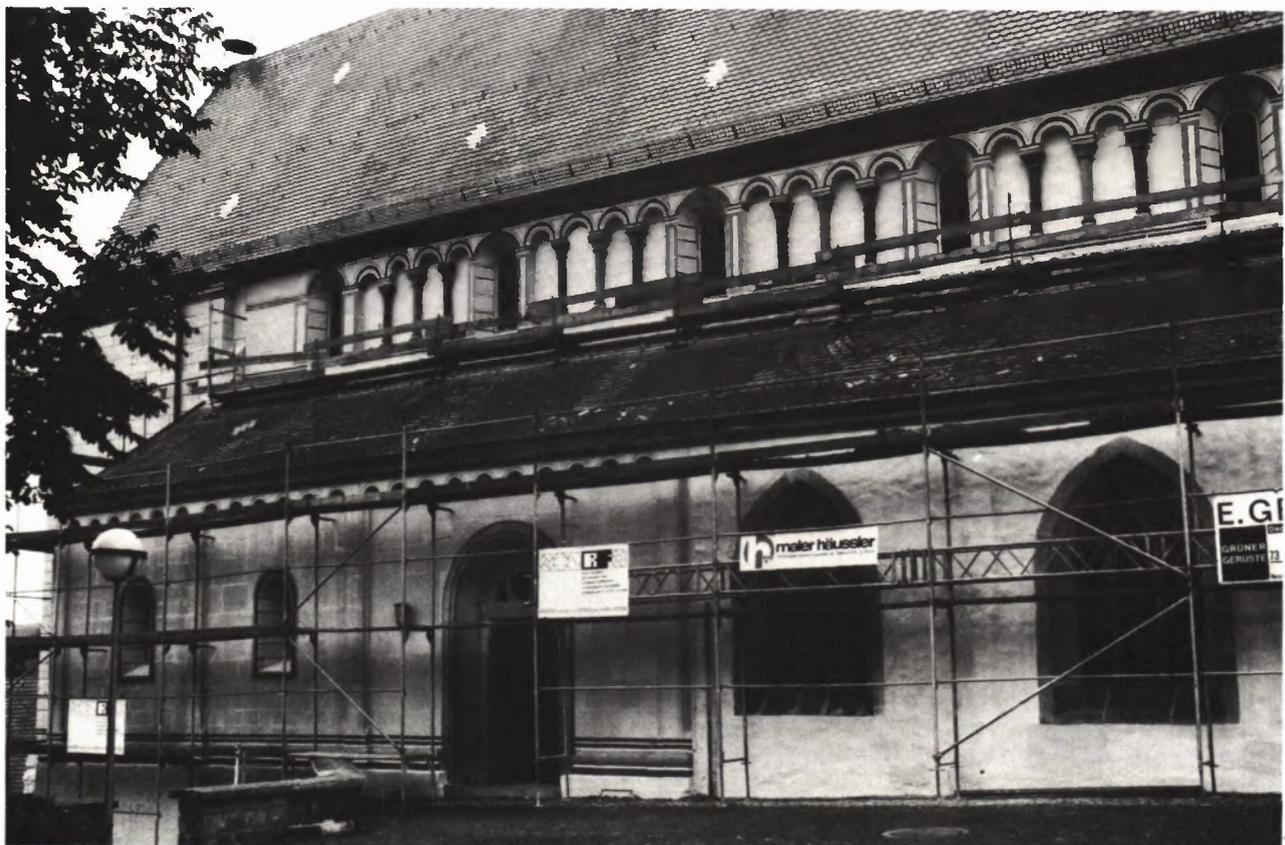
**4 DIE NORDSEITE BEIM ABSCHLUSS DER RESTAURIERUNG mit der wiederhergestellten Farbigkeit am Obergaden. Die Maßwerkfenster ließen es nicht zu, auch am Seitenschiff das romanische, rote Fugennetz wieder anzubringen; der einheitliche Grundanstrich bindet jedoch die Mauerpartien stärker zusammen als vordem.**

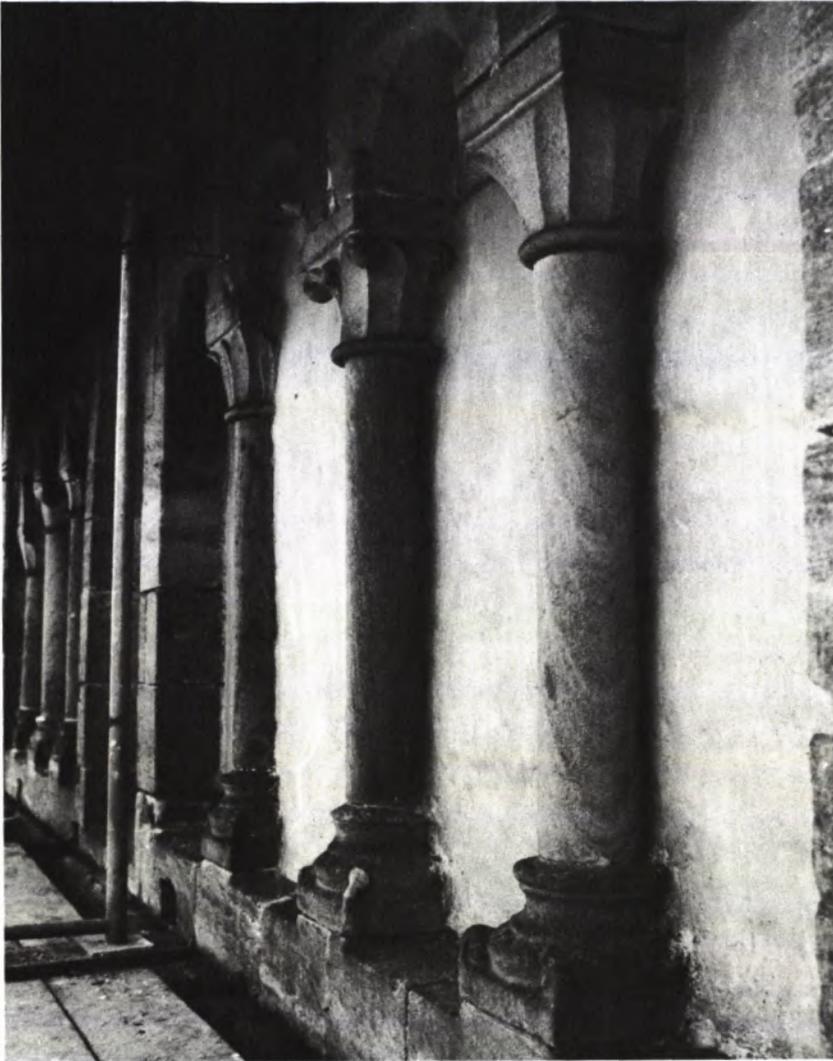
Die Erfassung der Farbspuren ergab den eindeutigen Befund, daß die Säulen der Blendgalerie jeweils rot und gelb gefaßt waren. Von den drei Säulen einer vierbogigen Galeriegruppe war jede mittlere Säule gelb und die zwei äußeren Säulen rot gefaßt. Die Halsringe unter den Kapitellen hatten jeweils die Wechselfarbe, also roter Halsring auf gelber Säule, gelber Halsring auf roter Säule. Oberflächenfärbungen über den Galeriebogen weisen auf ein rotes Begleitband hin, dessen genaue Breite hier mit mindestens 11 cm gemessen werden kann. Die Kämpferplatten der Kapitelle zeigen ebenfalls Spuren einer roten Abfassung.

5 BLENDGALERIE am nördlichen Obergaden vor Beginn der Restaurierung.

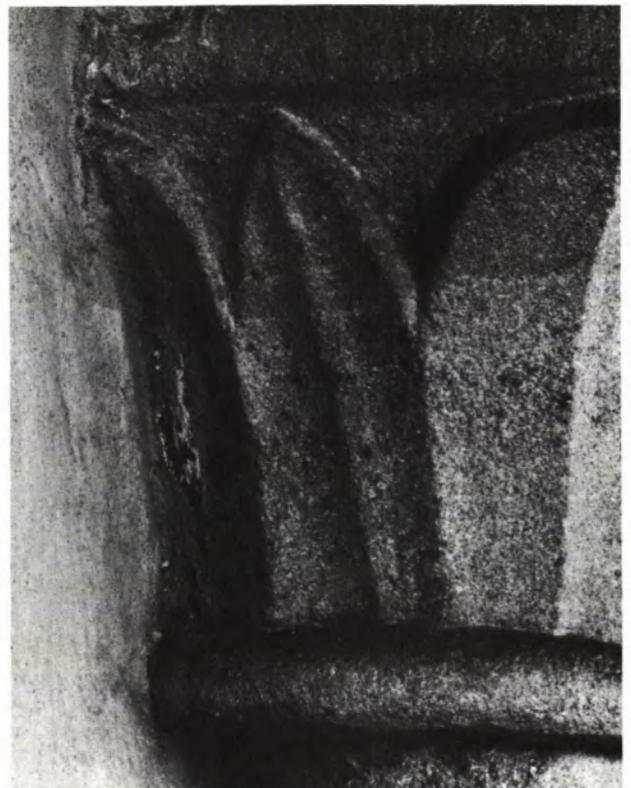
6 KAPITELL vom nördlichen Obergaden mit Farbresten in der Kehle zur Mauer.

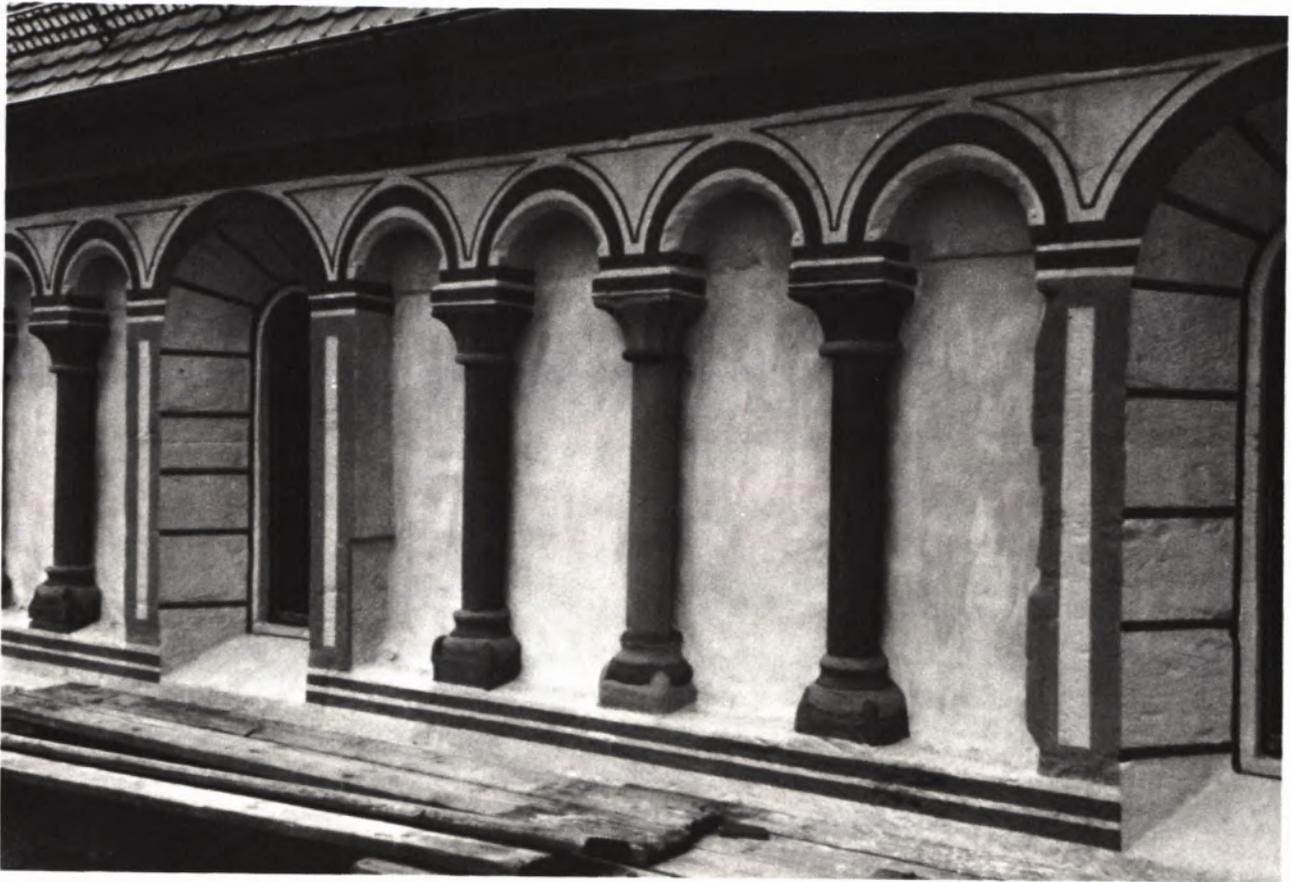
7 NACH DER WIEDERHERSTELLUNG sind die Säulchen der Blendgalerie am nördlichen Obergaden im Wechsel rot und ocker gefaßt.
