Norbert Bongartz: Das Heilig-Kreuz-Münster in Schwäbisch-Gmünd — ein aktueller Problemfall

DAS HEILIG-KREUZ-
MÜNSTER IN
SCHWÄBISCH GMÜND

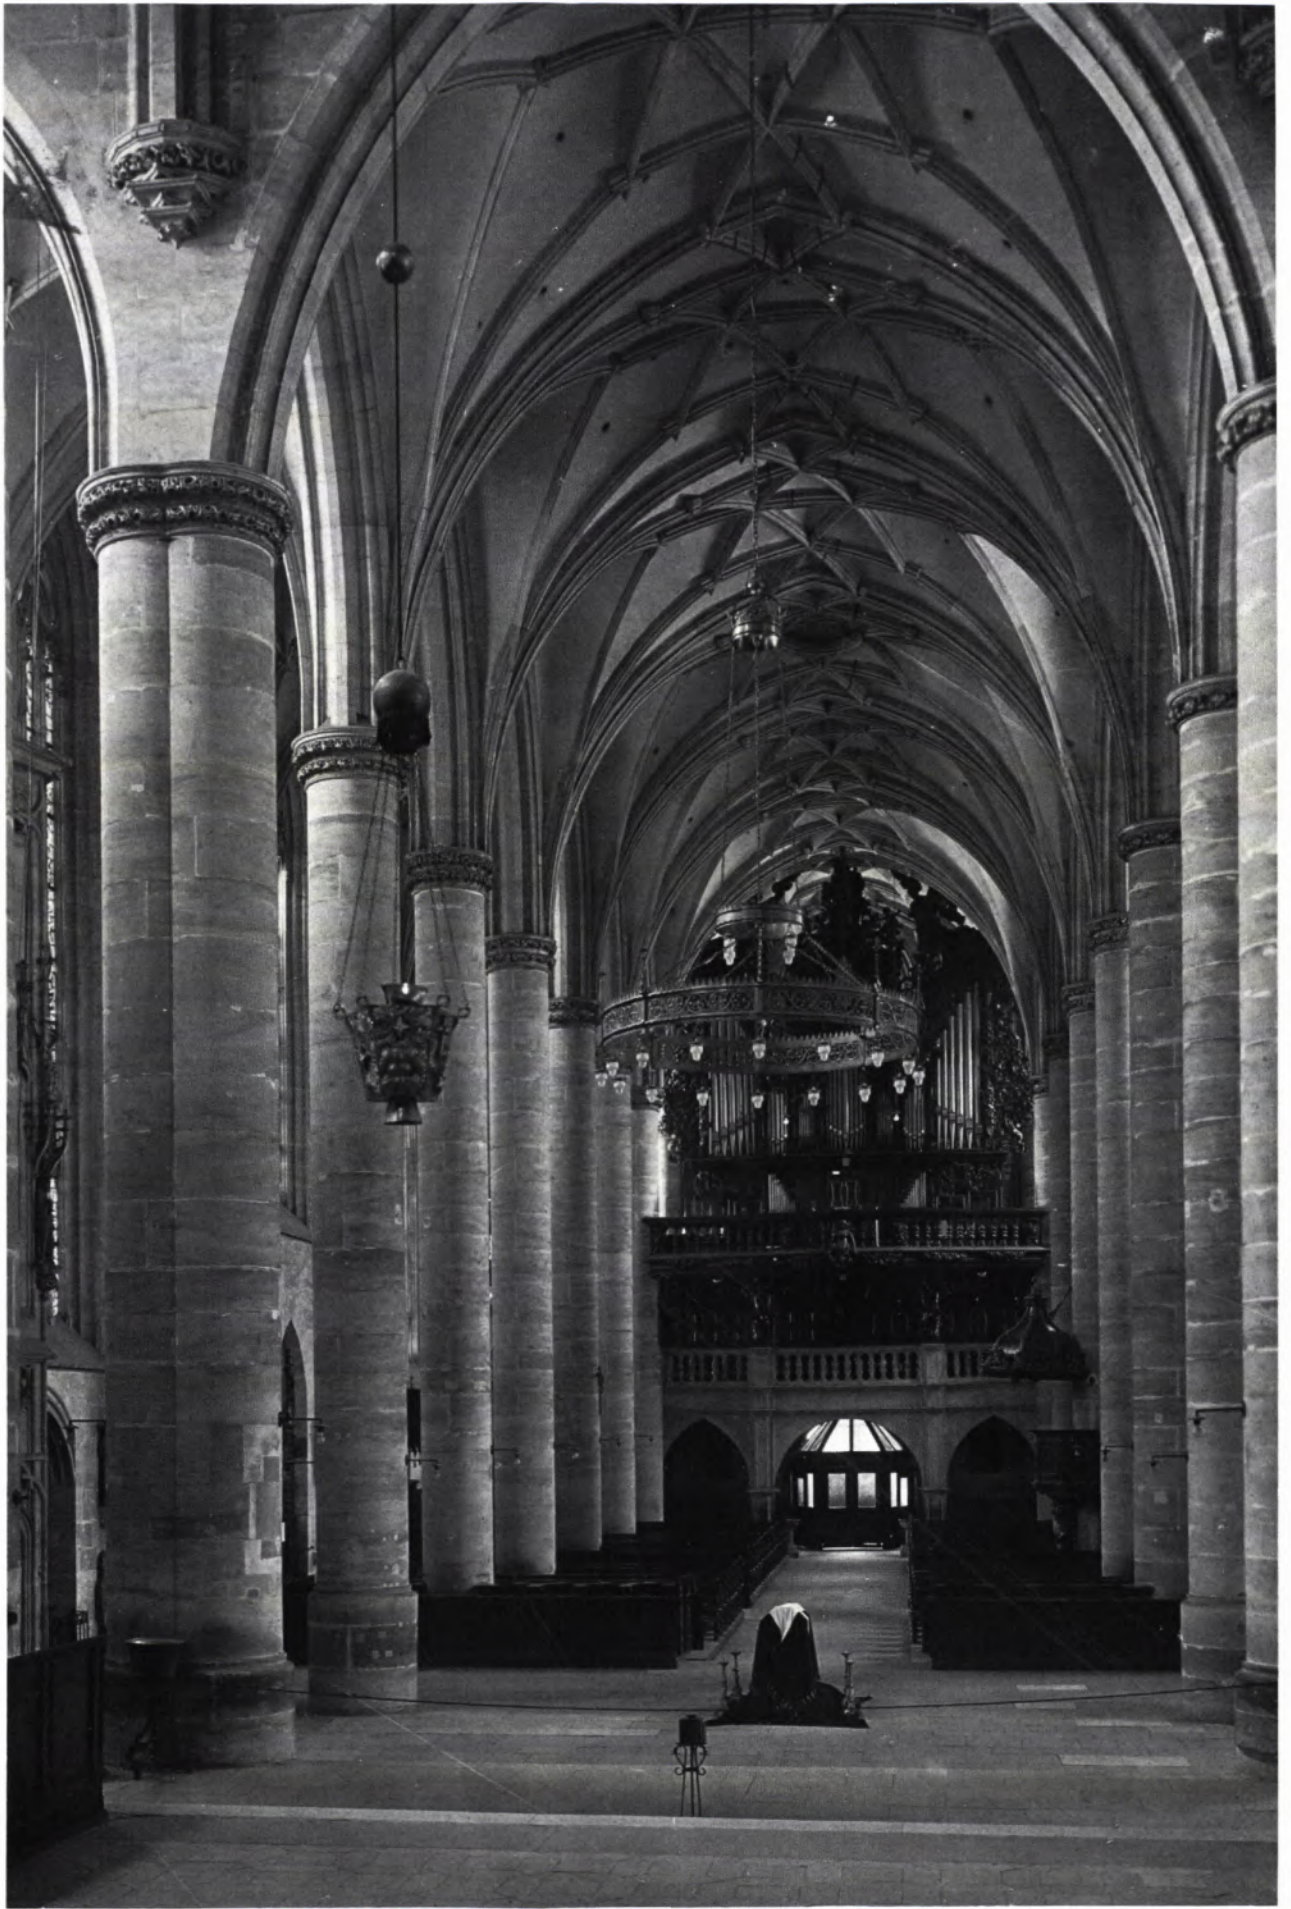
Am dringlichsten ist die Sicherung der Gewölbe, vor allem der des Langhauses. Hier haben Bewegungen des Baus (wie bei fast allen anderen gotischen Bauten auch) dazu geführt, daß durch leichtes Ausweichen der Außenmauern etwas Spiel in das Gefüge der Rippen kommen konnte. Nur aufgrund einer architekturgeschichtlichen Besonderheit hat dieser Normalvorgang unangenehme Konsequenzen ausgelöst: Die spätgotischen Netzgewölbe der Zeit um 1500 werden von den Rippen nicht mehr getragen. Nur die Knotenstücke der Rippen stehen mit den Gewölbekappen im Verband. Dazwischen sitzen lange und kurze Rippenstücke, die sich bei geringsten Verschiebungen lockern und — vor allem im Bereich der Gewölbescheitel — abzusacken drohen. Der daraus resultierenden Steinschlaggefahr ist man in früheren Jahrhunderten dadurch begegnet, daß man Eisenbänder um die absturzbedrohten Rippen zog, die oberhalb der Gewölbe am Dachstuhl aufgehängt wurden.

◁ 1 Blick in das Langhaus nach Westen. Die alten Eisenbänder zur Sicherung der Gewölberippen sind deutlich zu erkennen.

Statt solcher Einzelmaßnahmen sollen 1976 nach dem Gutachten des Statikers Professor Wenzel aus Karlsruhe die Rippen aller gefährdeten Gewölbepartien unsichtbar nach oben mit den tragfähigen Gewölbekappen verübelt werden. Die alten Eisenbänder werden im gleichen Arbeitsvorgang entfernt. Als unerhebliche historische Zutaten sind diese ehemaligen technischen Hilfsmittel nach der Sanierung entbehrlich.

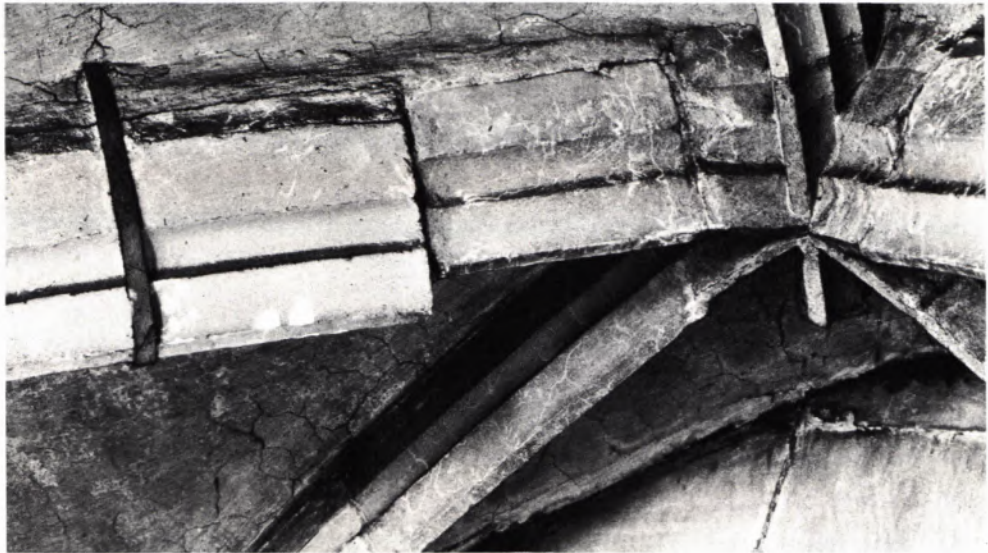
2 Links eine bereits vor langer Zeit gesicherte abgesackte Rippe, rechts daneben ein absturzbedrohtes Rippenstück.

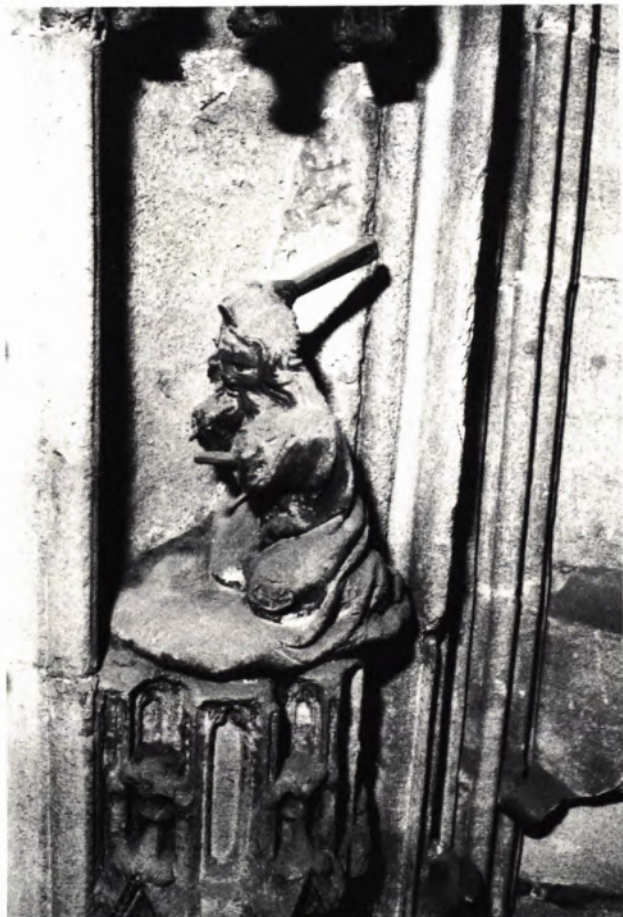
Der Zustand der kostbaren parlerzeitlichen Figurenportale ist besorgniserregend. Die zum größeren Teil noch mit alten Fassungen überzogenen Portalskulpturen lassen in ihrer von Ferne gesehen noch halbwegs gesund erscheinenden Oberfläche charakteristische Aufwerfungen erkennen. In diesen kleinen Kratern zeigt sich eine Zwischenschicht, die ihr Bindemittel verloren hat. Auch halbwegs intakte Figuren kann man heute kaum mehr mit ruhigem Gewissen anfassen. Geschicht nichts, so werden die Portale vor sich hinsandeln — um das Maß an Sandhäufchen, die monatlich weggefegt werden.

Da die Schäden dort am schlimmsten sind, wo das Regenwasser nicht hinkommt, also auf der Unterseite von Wasserspeiern oder von Gesimsen und in den überwölbten Portalnischen, steht es außer Frage, daß die Schäden durch Abgase hervorgerufen werden. In Verbindung mit feinsten Wassertröpfchen (Nebel, Smog) schlägt sich das Schwefeldioxyd als schweflige Säure bzw. Schwefelsäure auf den Steinen nieder und löst die Kalkbestandteile des Sandsteins, welche auskristallisierend eine Sprengwirkung ausüben.

3 und 4 Archivoltenfigur am nördlichen Chorportal vor der Abnahme und nach der Härtung.

Im Sommer 1975 wurde eine Probehärtung und Imprägnierung zweier Figuren aus Keupersandstein mit einem Kieselsäureester durchgeführt, welcher dem teils kalkgebundenen Stein ein natürliches und resistenteres Ersatzbindemittel verschafft. Wenngleich die Drucktests des Otto-Graf-Instituts in Stuttgart-Vaihingen keine verwertbaren Aussagen erbracht haben, sind doch nach Auskunft der Landesanstalt für Immissions- und Bodennutzungsschutz in Essen bei einer Eindringtiefe von 4 bis 5 cm, dem günstigen Chemismus und der Möglichkeit mehrerer Nachfolgebehandlungen für den Fall des Nachlassens der Wirkung die Bedingungen zufriedenstellend, so daß einer Anwendung des Härtungsmittels nichts mehr im Wege steht, auch wenn die Garantiedauer des Materials vorerst nur zehn Jahre beträgt.

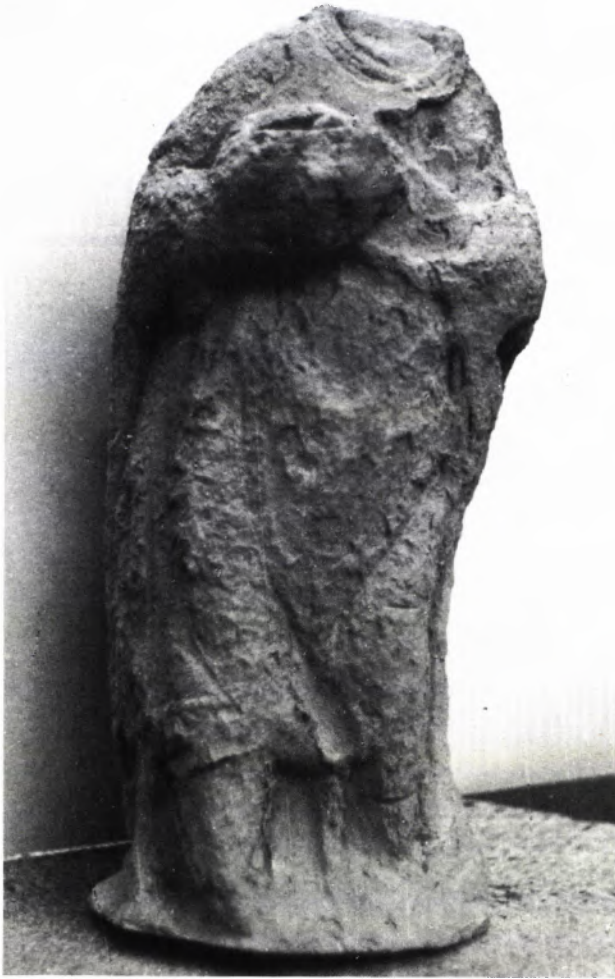
5 STEINFRASS: Die zweite untersuchte Figur kann bereits als Totalverlust gelten. Nur noch Restbestände der alten Oberfläche sind erhalten.
