Heinrich Niester:

## St. Achatius in Grünsfeldhausen

Bericht über die Instandsetzung

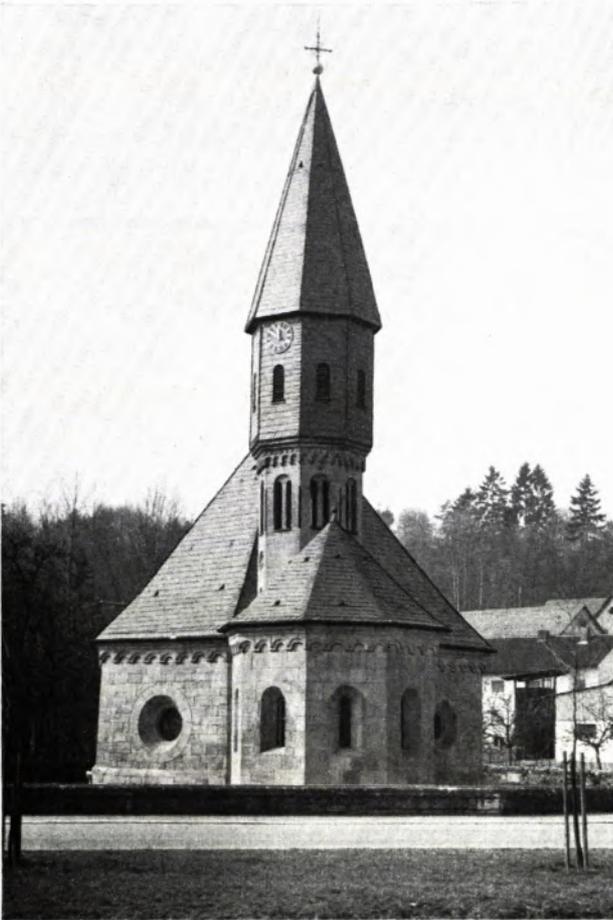
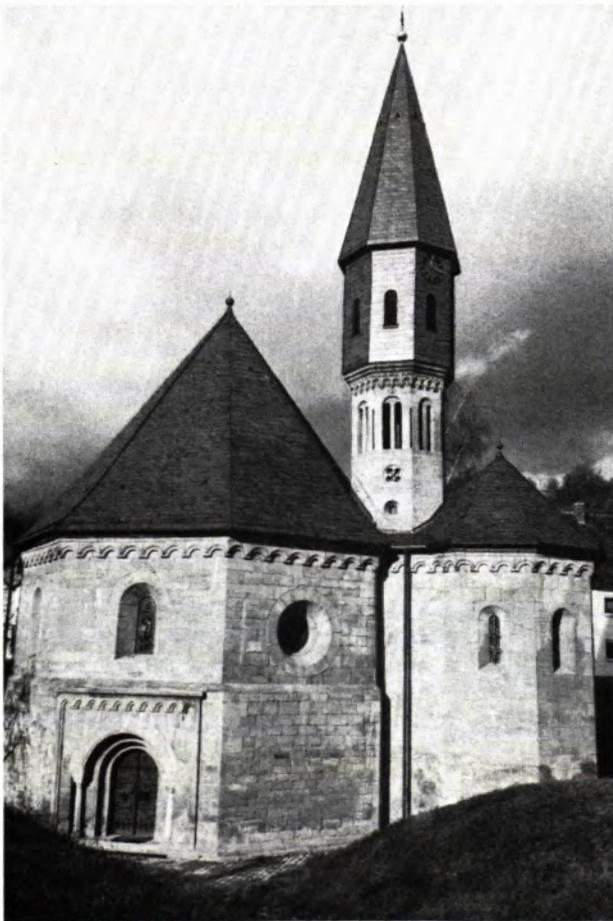
◁ 5 ST. ACHATIUS IN GRÜNSFELDHAUSEN nach der Instandsetzung.  
 Oben: Blick von Osten auf den oktagonalen Chor; davor die Ringmauer, die das im tiefen künstlichen Kessel liegende Kirchlein vor Umwelteinflüssen schützen sollte.  
 Unten: Blick von Süden auf das Portal der Kapelle. Die Dachstühle beider Oktogone sind nun, wie zuvor schon der Turm, mit Naturschiefer gedeckt.

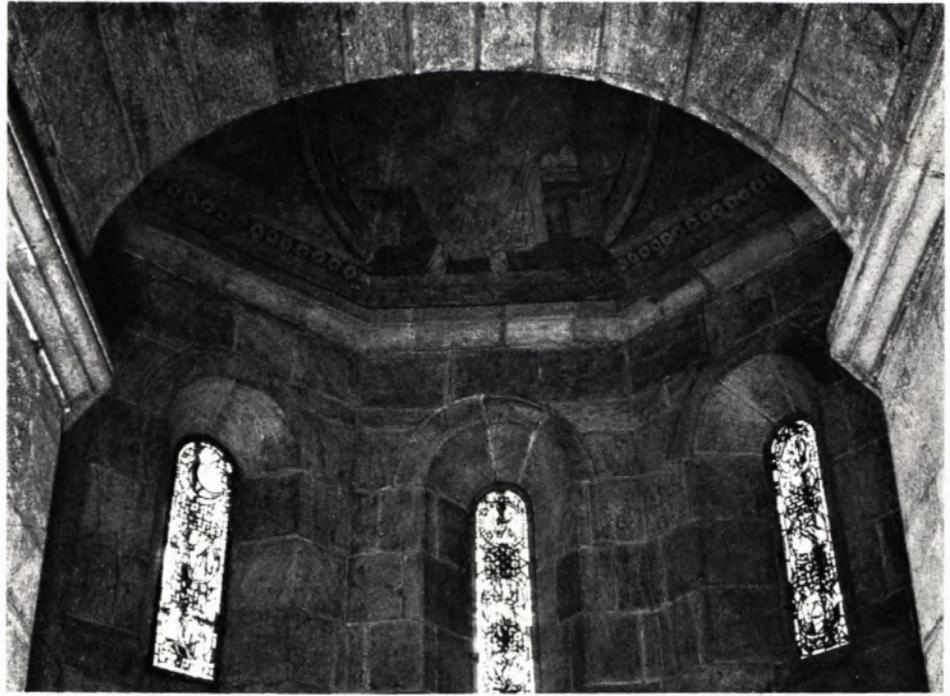
6 Blick in den Chor der Kapelle mit der neuen Fensterverglasung und dem Gewölbeansatz.

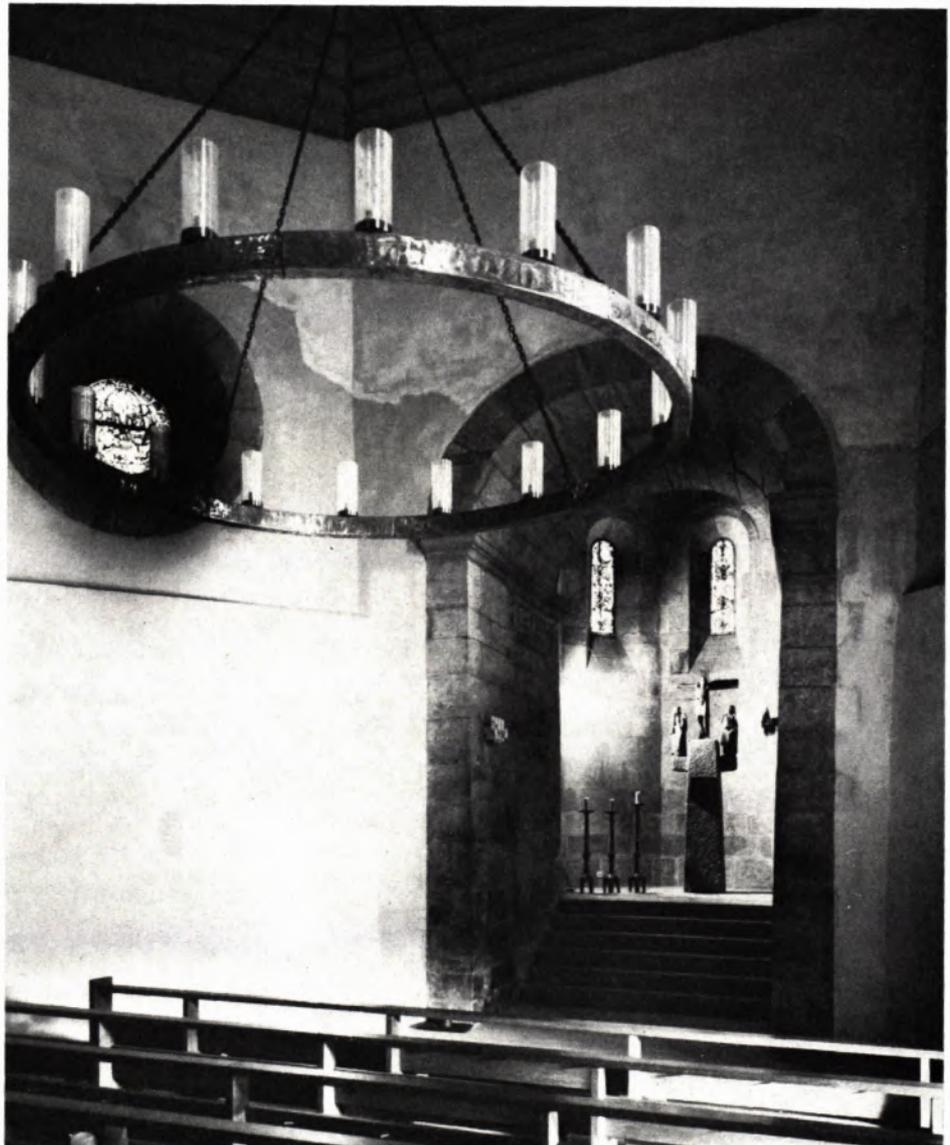
7 Das Innere der Achatiuskapelle nach der Instandsetzung. Blick gegen den Chor. Die fleckigen Wände lassen erkennen, daß die Feuchtigkeit zur Zeit der Aufnahme noch nicht gewichen war.
