Hans-Ulrich Wielandt: Instandsetzung und Ausbau der ehemaligen Zehntscheuer in Gemmingen, Kreis Heilbronn

Der abrißgefährdete ehemals herrschaftliche Fruchtspeicher aus der Mitte des 18. Jahrhunderts in Gemmingen konnte gerettet und in einer vorbildlichen Sanierung zu einem Wohnhaus umgebaut werden. Dies ist dem neuen rührigen Eigentümer des Fachwerkhause zu danken, der als Baufachmann, Architekt und aktiver Handwerker dies Werk vollbracht hat. Ihm geben wir gern das Wort zu einem Bericht über seine Erfahrungen bei der Instandsetzung des Hauses. Hans-Ulrich Wielandt war bis vor kurzem Leiter des Staatlichen Hochbauamtes in Donaueschingen.

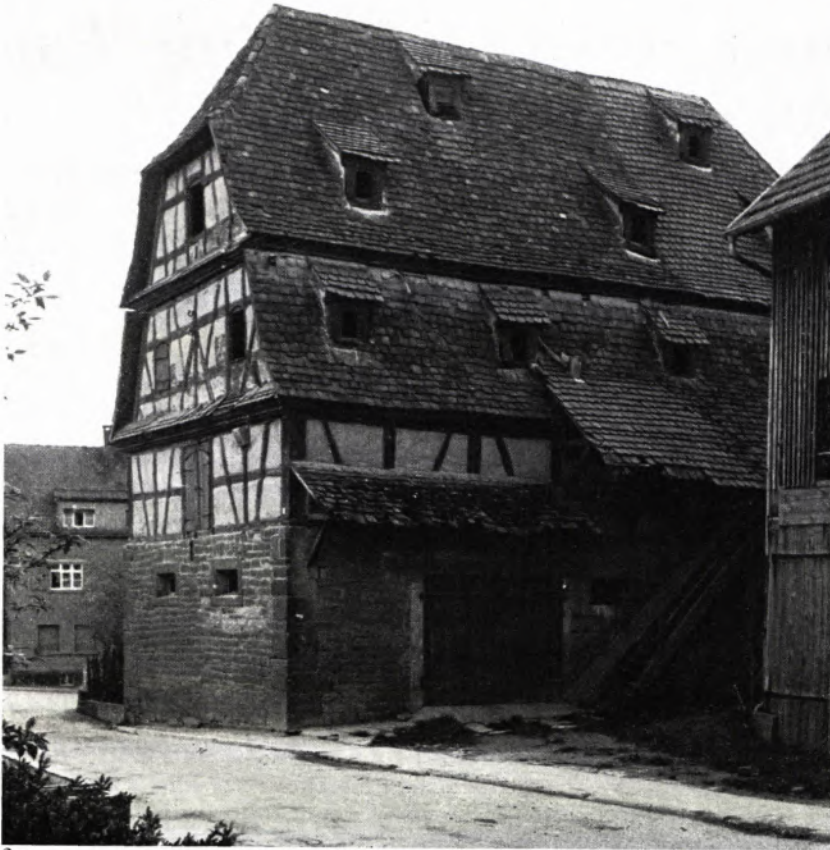
2 DIE EHEMALIGE ZEHNT-
SCHEUER in Gemmingen vor der Re-
novierung. Ansicht von Südosten.
3 Blick von Osten auf die Baugruppe
Rentamt in ihrem heutigen Zustand.

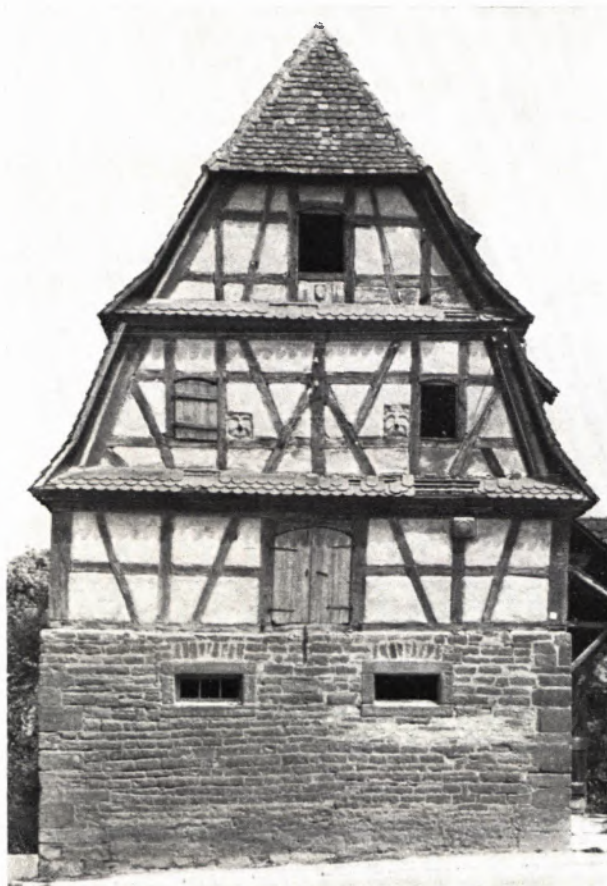
4 und 5 Die Giebelseite der ehemali-
gen Zehntscheuer vor und nach der
Renovierung. ▷
