Hans Dieter Ingenhoff: **Zur farbigen Erneuerung der ehemaligen Augustinerkirche in Oberndorf am Neckar**

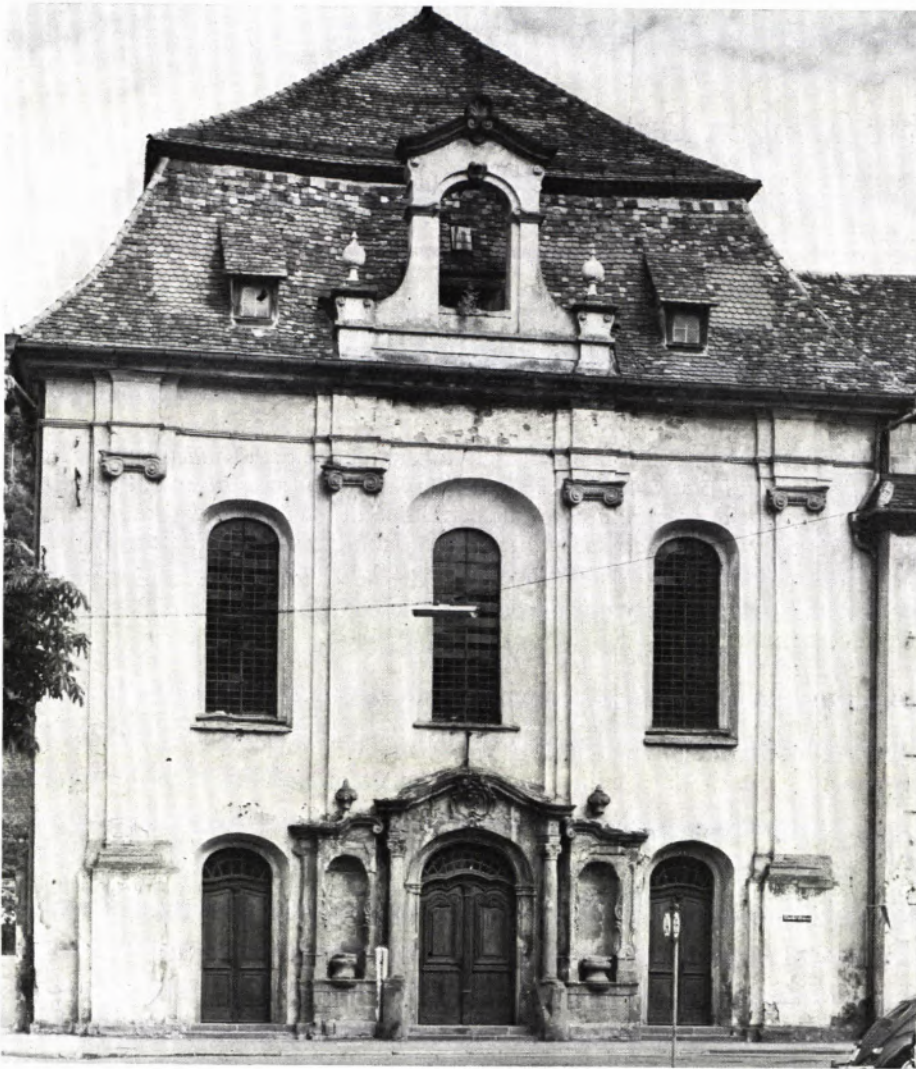
1 DIE EHEMALIGE
AUGUSTINERKIRCHE
VON OBERNDORF
mit dem stark verwitterten
Westportal und den Zutatzen
des späten 19. Jahrhunderts.

2 AUF DER NORDSEITE
der Kirche sind die Wasser-
schäden deutlich zu erkennen.
