Hubert Krins: Die Sanierung des Rathauses von Isny im Allgäu

Die Bauschäden

Die Sanierungskonzeption

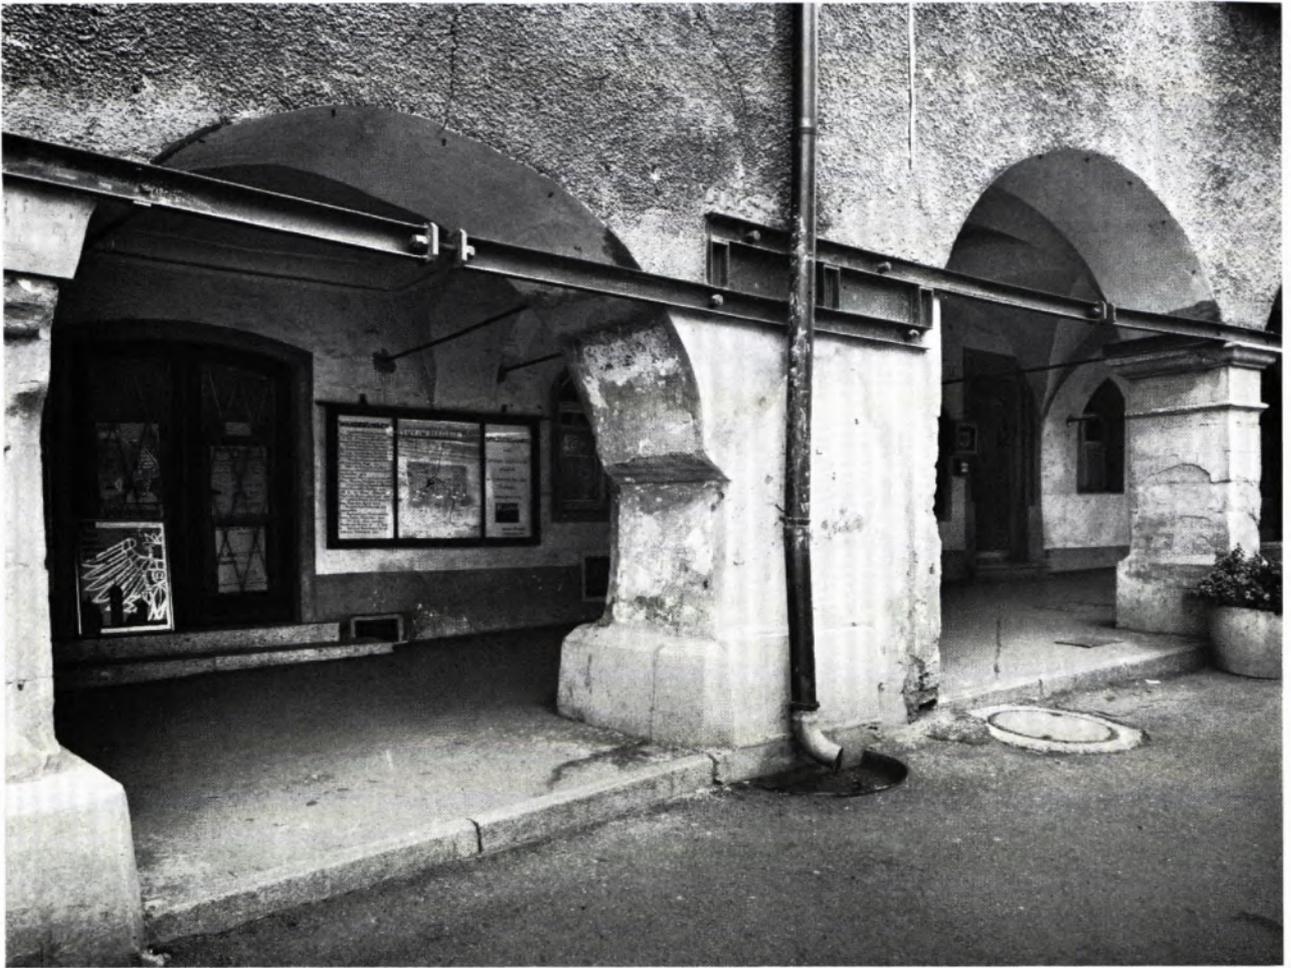
STAHLANKERSICHERUNG IM BEREICH DER ARKADENZONE DES ERDGESCHOSSES. Die unsicheren statischen Verhältnisse des Alten Rathauses machten allerlei Sicherungsmaßnahmen erforderlich, so die Absicherung der straßenseitigen Arkadenzone durch eine Zugankerkonstruktion.

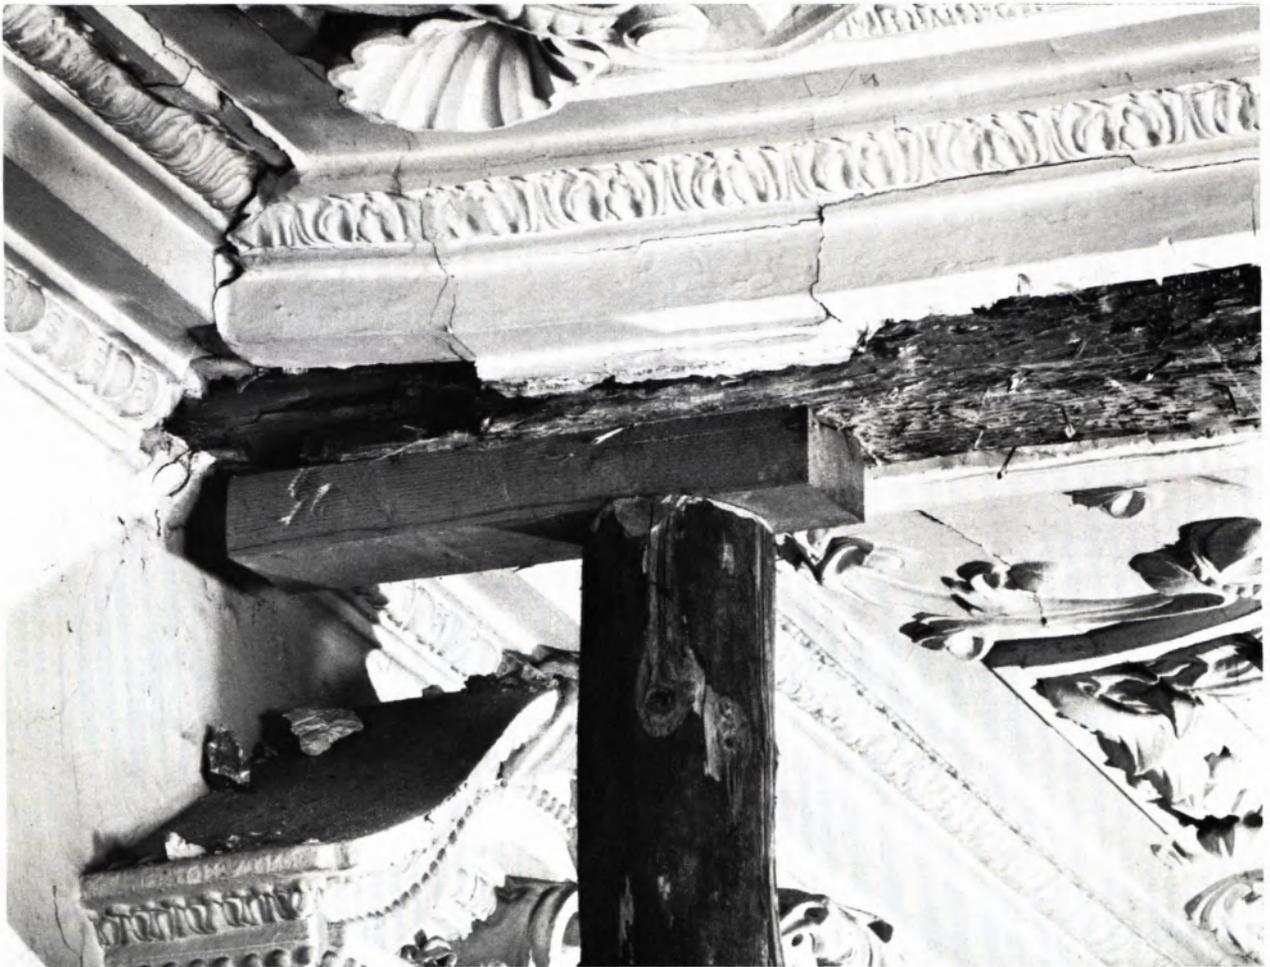
2. Mindestens drei große hölzerne Unterzüge in den Decken der Obergeschosse sind gebrochen, weitere Deckenbalken stark angefault.
3. Das Mauerwerk der Straßenfassade des Südgebäudes mit dem Erker ist zerrissen und im Gefüge stark gelockert.
4. Die Tragfähigkeit des Bruchsteinmauerwerks der unteren Geschosse ist nur noch gering.

BAUSCHADEN IN DER TREPPENHAUSHALLE DES ZWEITEN OBERGESCHOSSES. An verschiedenen Stellen waren die Balkenunterzüge der Decken an den Kopfseiten verfault und gebrochen. Sie mußten, wie in unserem Beispiel, provisorisch abgestützt werden.

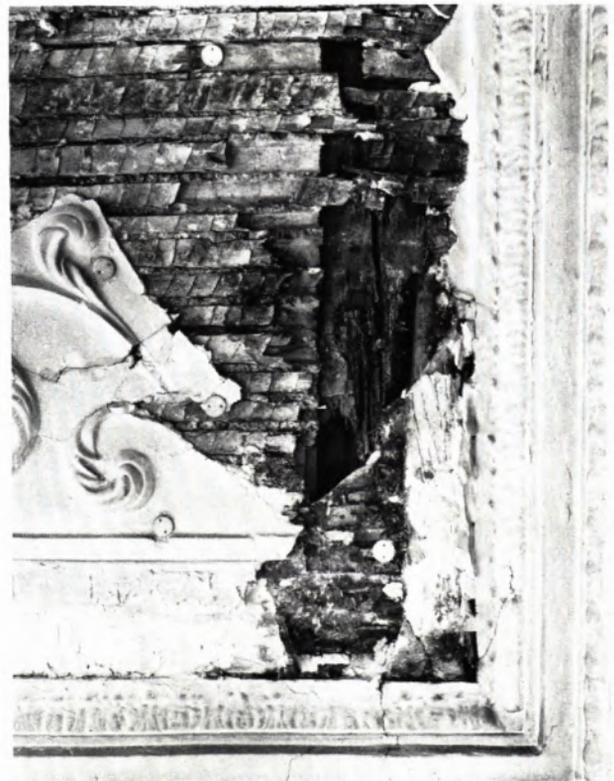
Zwei Jahrhunderte später werden erneut große Bauschäden erkennbar. In einem Gutachten des Stadtbauamts Isny vom August 1961 wird auf verfaulte Deckenbalken im zweiten Obergeschoß (Abb. S. 13), Schäden im Dachstuhl und Auswölbungen im Mauerwerk der Fassade zur Wassertorstraße aufmerksam gemacht. Das genaue Maß der Zerstörung wird dann in den folgenden Jahren durch eine Folge statischer Gutachten und Berichte der Materialprüfungsanstalt der Universität Stuttgart ermittelt. Zusammengefaßt ergibt sich folgendes Schadensbild:

VERFAULTE DECKENBALKEN IM ZWEITEN OBERGESCHOSS. Das Bildbeispiel veranschaulicht den überaus desolaten Zustand, in dem sich das Holzwerk über den reich stuckierten Decken zum größeren Teil befindet. Hier muß Abhilfe geschaffen werden, was bei der erklärten Absicht, die wertvollen Stukkaturen zu erhalten, nur nach der äußerst schwierigen und kostspieligen Abnahme des Stuckbestandes möglich wird. Die dem Laien wahrscheinlich unerklärliche Beilkerbung der Deckenlatten hatte den Sinn, dem Gipsputz der Decke bessere Haftung zu gewähren und zu verhindern, daß das durch Feuchtigkeit bedingte „Arbeiten“ des Holzes sich auf den Putzaufzug übertragen und so zur Rissebildung führen konnte.

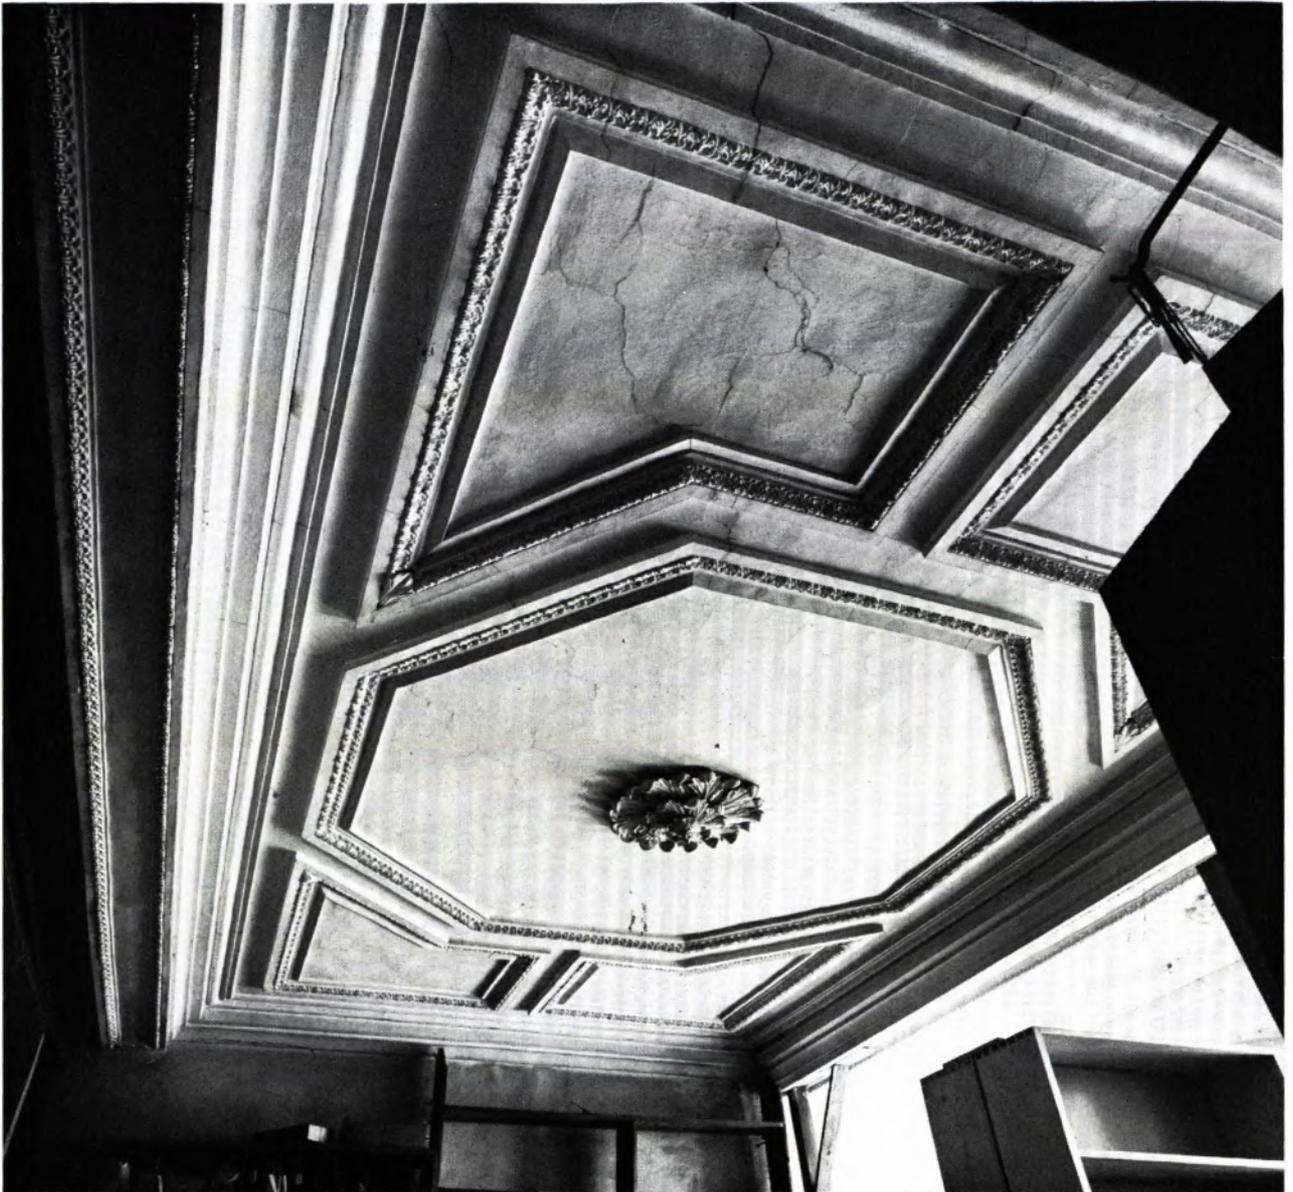
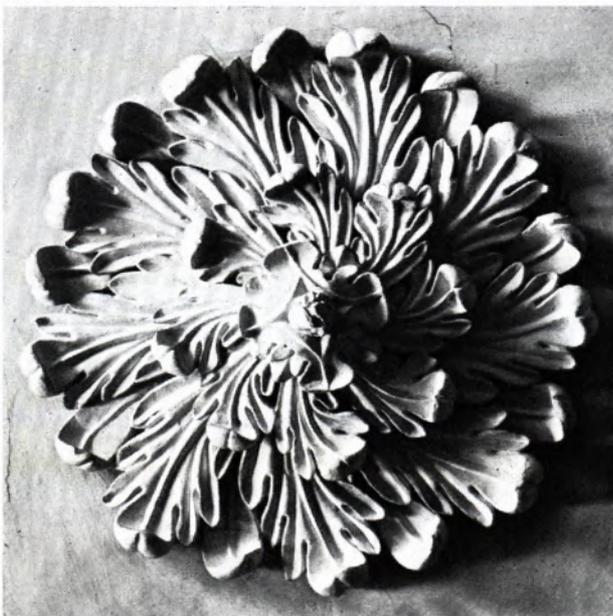
STUCKDECKE IM DRITTEN OBERGESCHOSS DES NORDBAUES. Diese Abbildung der Stuckdecke mit der schönen Akanthusblatt-Mittelrosette (Abb. links) hat dokumentarischen Wert: Zugunsten der Absicht, im Dachbereich des Alten Rathauses einen größeren Sitzungssaal für den Gemeinderat unterzubringen, wird diese Decke auf die Verlustliste zu schreiben sein. Geht man indes die Bilder auf den vorangegangenen Seiten mit all dem durch, was mit viel Mühe und unter Einsatz erheblicher Geldmittel vom alten Denkmalbestand erhalten werden kann und soll, will diese Einbuße gering und auch aus denkmalpflegerischer Sicht vertretbar erscheinen.

2. Die rückwärtigen Räume des Nordgebäudes mit eigener Nebentreppe, ohnehin schlecht erhalten und wegen ungenügender oder völlig fehlender Belichtung kaum genutzt, weichen einer neuen Raumkonzeption. Die bisher in den Hofraum vorspringende Rückwand des Nordgebäudes wird auf die Flucht der Rückwand des Südgebäudes zurückgenommen, so daß in den Obergeschossen gut verwertbare große Räume entstehen. Damit ist die ursprüngliche grundrißliche Organisation dieses Gebäudeteils ebenso verloren wie eine Reihe allerdings bescheidener Stuckdecken. Dieser Verlust wird wenigstens zum Teil dadurch aufgewogen, daß die einzige Stuckdecke des Dachgeschosses hier reproduziert werden kann (Abb. nebenstehende Seite).
