*Arbeitsbericht in Bildern über die Restaurierung
 des großen Deckengemäldes
 in der ev. Kirche zu Meißenheim*

Von Emil Geschöll, Freiburg i. Br.

Meißenheim
Evang. Kirche

Restaurierung
des Decken-
gemäldes

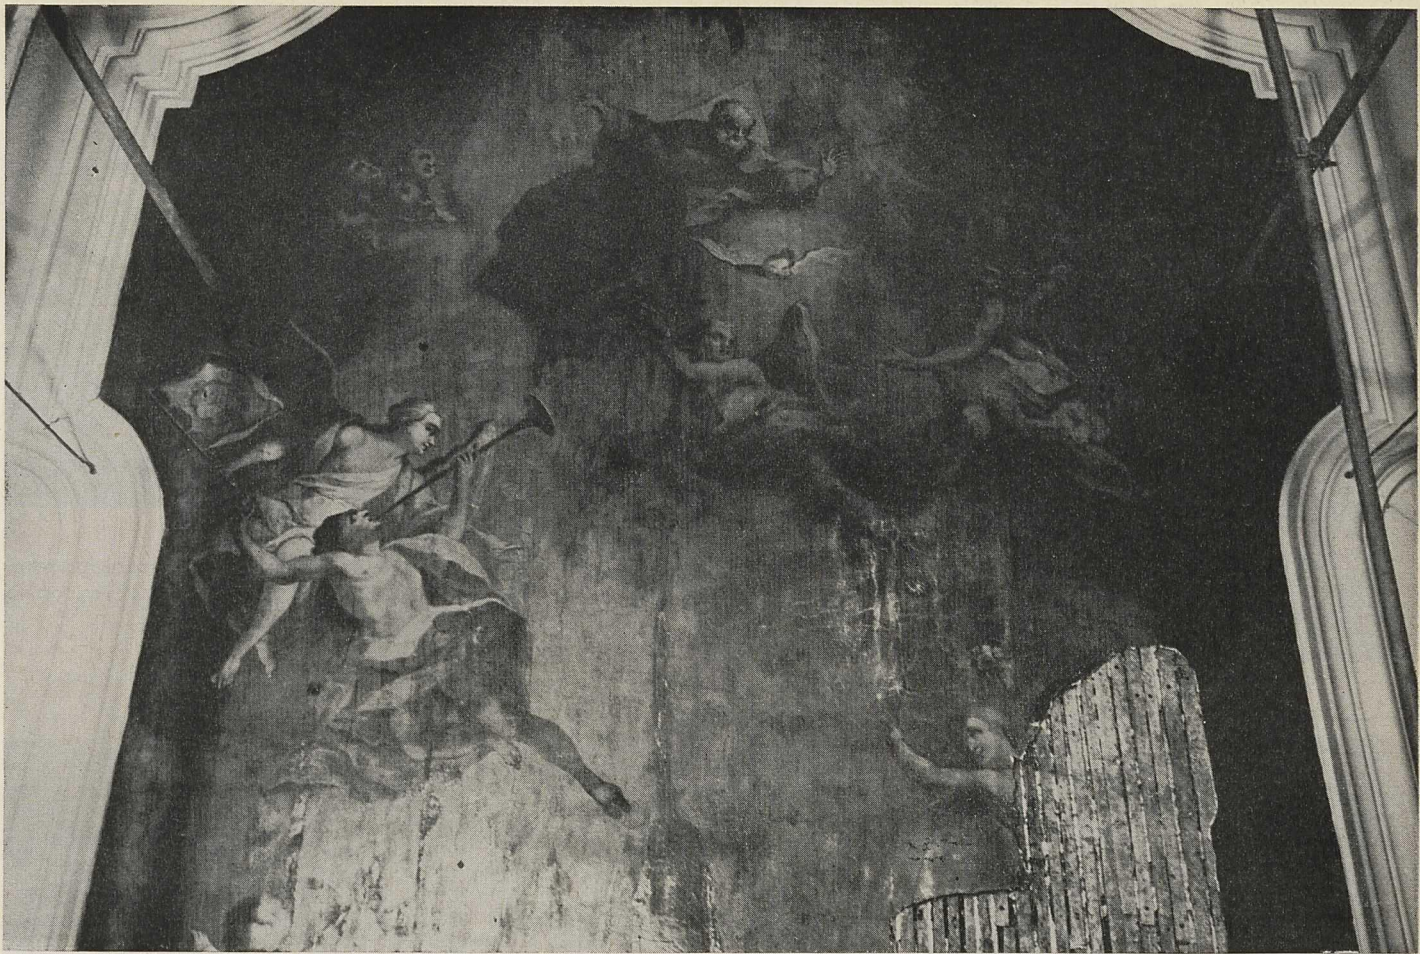
Meißenheim. Ev. Kirche. Turmseitiges Drittel des großen Deckengemäldes von Johann Pfunner
 vor der Instandsetzung 1965/66
 unten rechts ist durch ein heruntergefallenes Teilstück die Deckenlattung sichtbar geworden

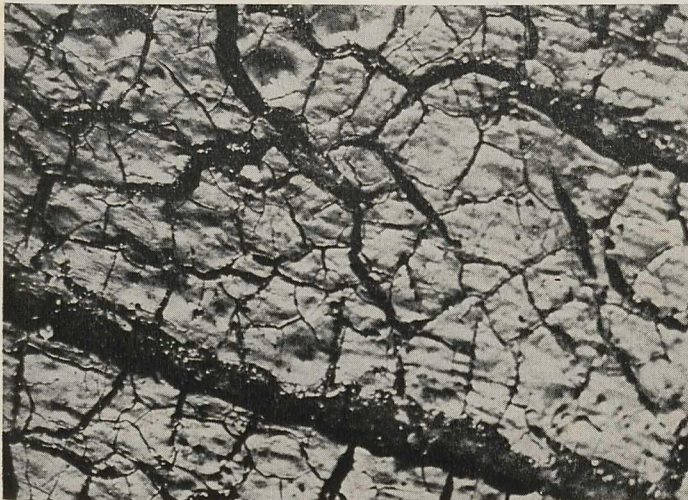
Schwundrißbildung der originalen Malschicht an einer dunklen Bild-
 partie, entstanden durch übermäßige Oberflächenspannung. Sie hat
 ihren Grund in dem an sich schon hohen Bindemittelanteil aus braunen
 Lasurfarben. Zusätzliche Belastung durch mehrfach aufgetragene Fir-
 nisüberzüge. Lupenaufnahme

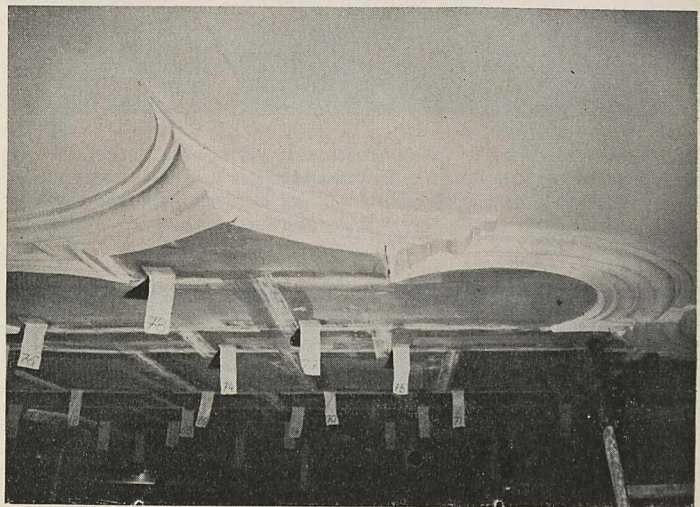
Bildoberfläche (Teilansicht) vor der Abnahme. Die Sicherungsgewebe-
 schicht aus Seidenbattist ist bereits aufgeklebt und die Markierungs-
 nummern der einzelnen Abnahmefelder sind angebracht.

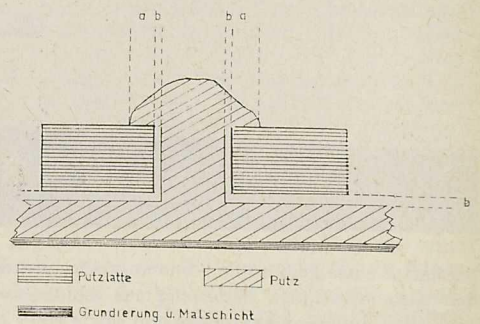
Querschnitt-
 zeichnung
 der angetroffenen
 Deckenputz-
 verankerung

a) meistens
 nur noch
 vorhanden gewesene
 Verankerung des
 Deckenputzes
 mit der
 Trägerverlattung

b) Schwundfugen
 zwischen
 Putzplatte und
 Kalkmörtelbewurf

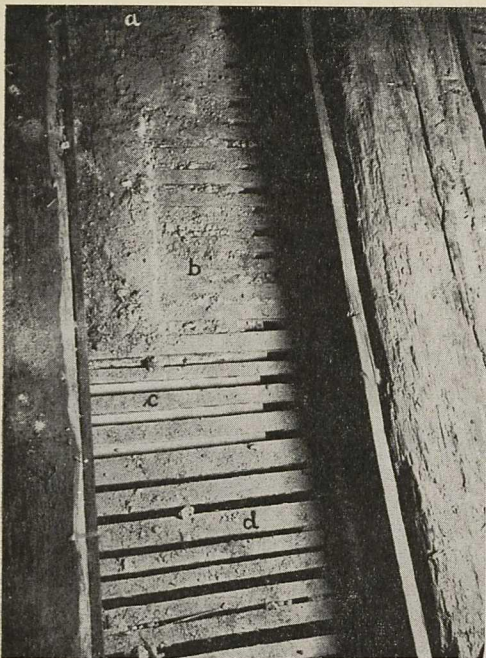
links
Lattenrost (vom
Dachboden aus
gesehen), der den
Putz des Decken-
gemäldes trägt.

a) Kalk-Spreuwickel
als Isolierschicht

b) Kalkputz-
verankerung
des Bildträgers
innerhalb der
Lattenzwischen-
räume

c) entfernte Putzver-
ankerung an den
Latten

d) völlig befreiter
Teil eines
Abnahmefeldes

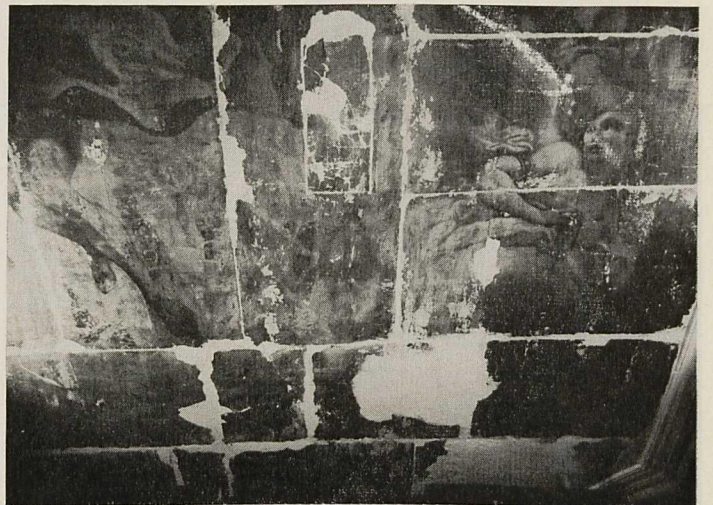
Detail der Malerei nach Abnahme der Sicherungsschicht und dem Aus-
gleichen der Trennfugen und Schadenstellen des Bildträgers, die ehe-
mals mit Baugips ausgebessert waren, jetzt mit Weißkalk-Gipsmörtel
