# Die Instandsetzung von Dachstuhl und Deckengebälk der ev. Kirche in Meißenheim

Von Adi Hummel, Heiligenberg (Krs. Überlingen)

Meißenheim (Krs. Lahr). Ev. Kirche

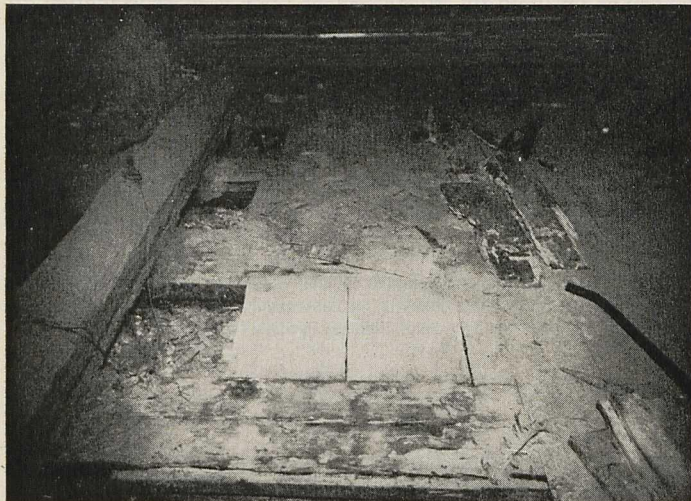
links oben:

Speicherboden, von Holzwurm und Fäulnis zerstört  
Teerpappenreste und Zwischenboden

Unter dem Zwischenboden Deckenfelder mit Schutt bedeckt.

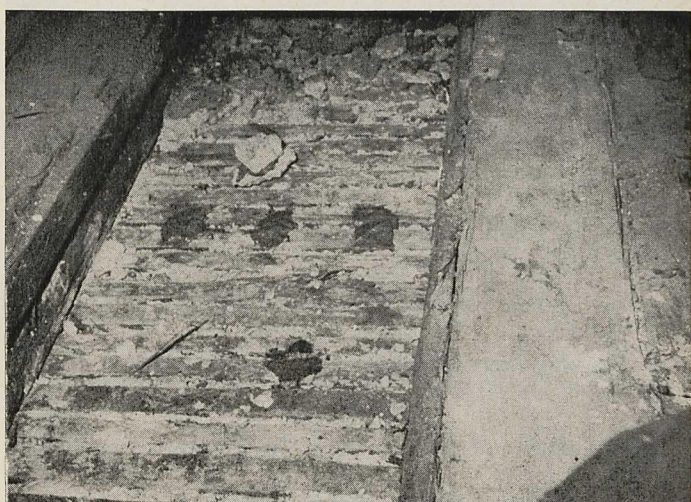
rechts unten:

Deckenfelder nach dem Entfernen der zerstörten Wickelschicht.  
Testungen für Punktaufhängung. Gipsplatten deutlich erkennbar.

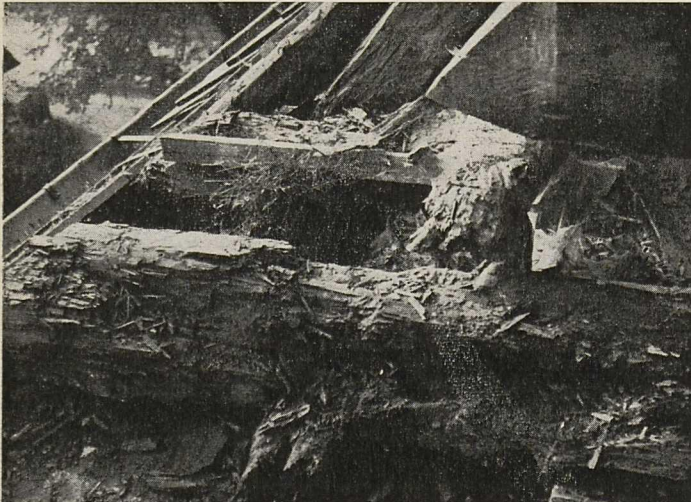
rechts  
Dieselbe  
Stelle.  
Zerstörter  
Eckbinder.  
Die durch  
die Senkung  
bedingte  
Knickung  
der Latten  
ist gut  
erkennbar

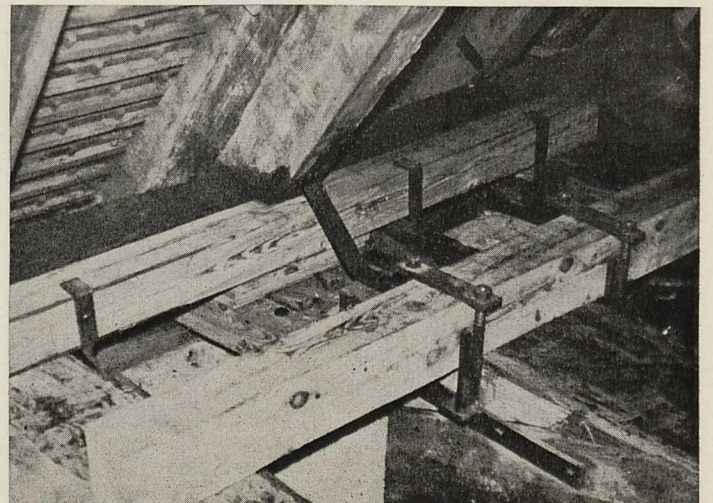
links oben:  
Punktaufhängung der Decke

Um die Deckenbalken absolut in ihrer derzeitigen Ruhestellung zu belassen, haben wir Aufhängekonstruktionen einbauen lassen (Bild 10), die von dem ortsansässigen Schmiedemeister Heimburger sinnreich gestaltet wurden. Mit diesen Eisenbeschlägen war es möglich, die geschwächten Deckenbalken auf der ursprünglichen Höhe festzuhalten, ohne daß Senkungen oder Spannungen in die Deckenfläche kamen.
