Das Obere Schloß in Immendingen

Von Herbert Kasper, Freiburg i. Br.

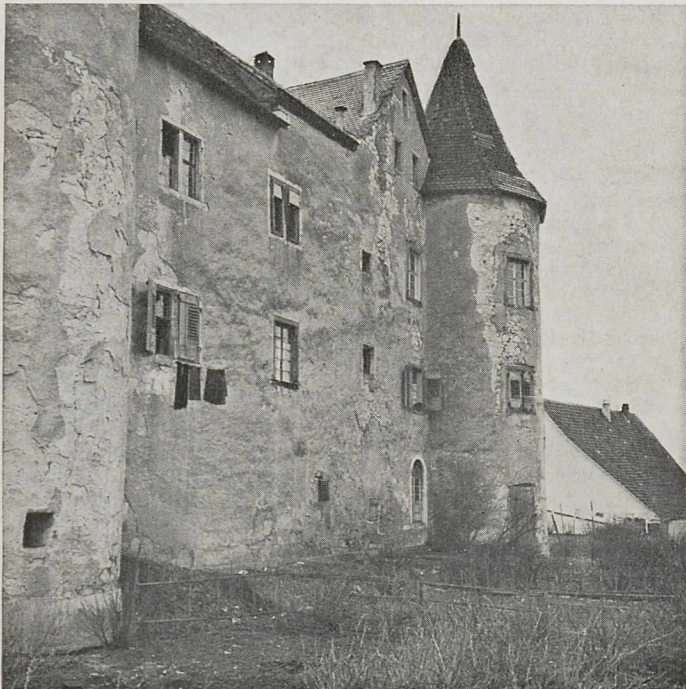
Oberes Schloß. Westseite

vor der Wiederherstellung
1962

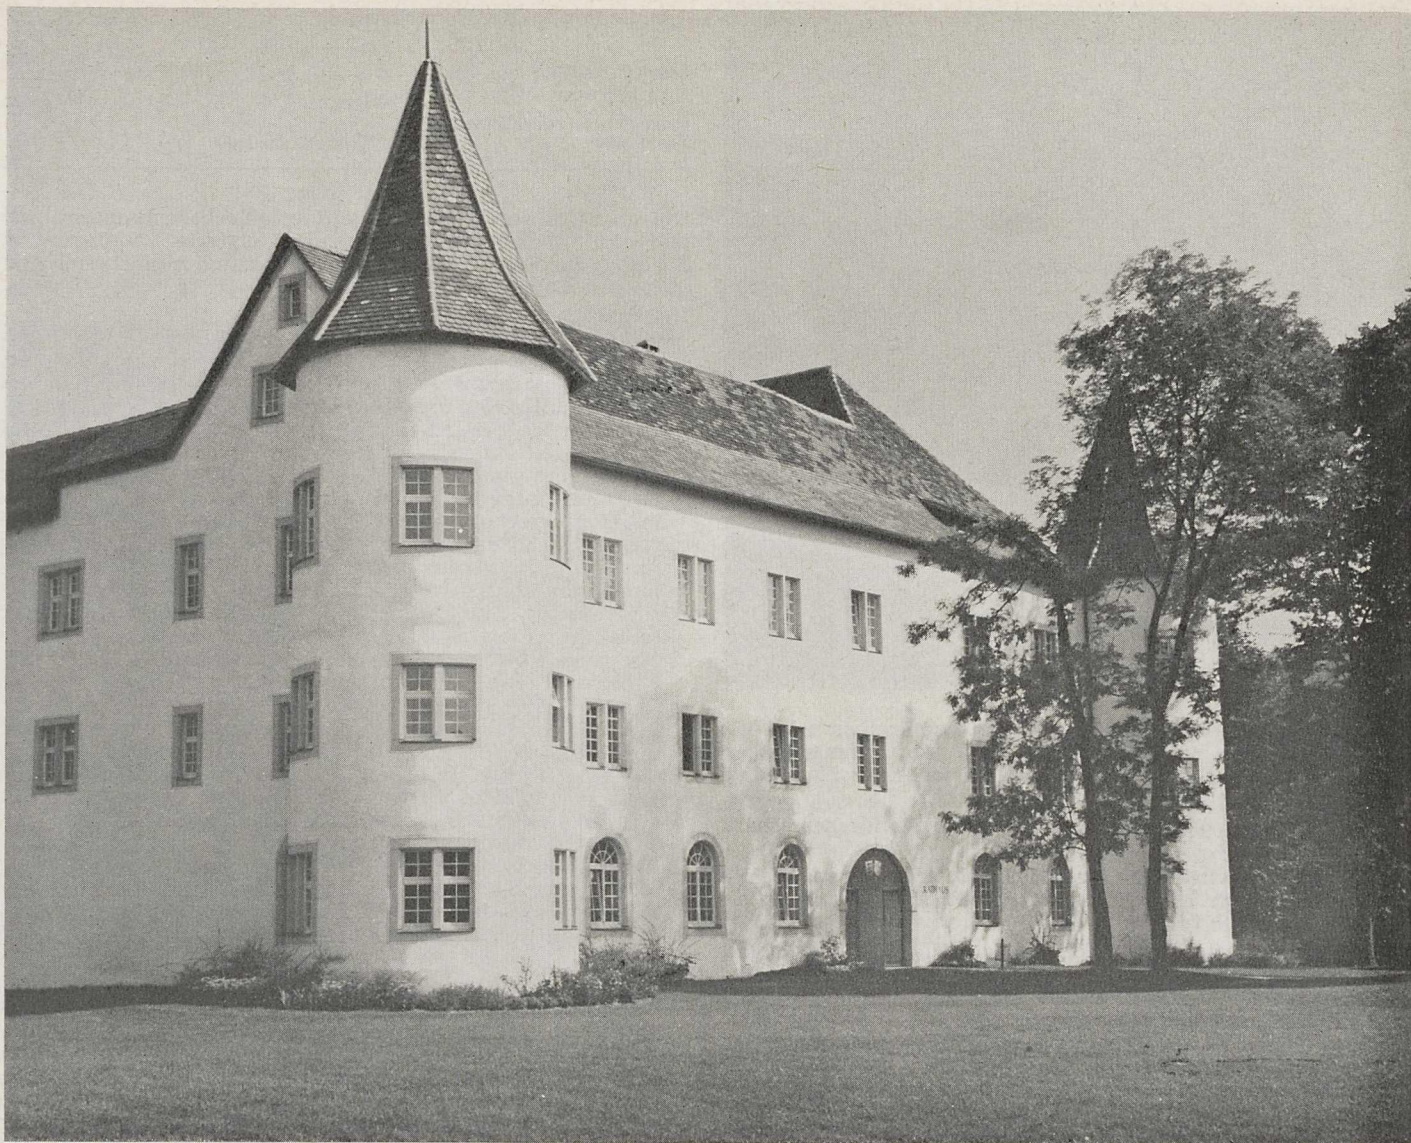
Immendingen (Kr. Donaueschingen). Oberes Schloß. Von Südwesten
nach der Wiederherstellung Ende 1963

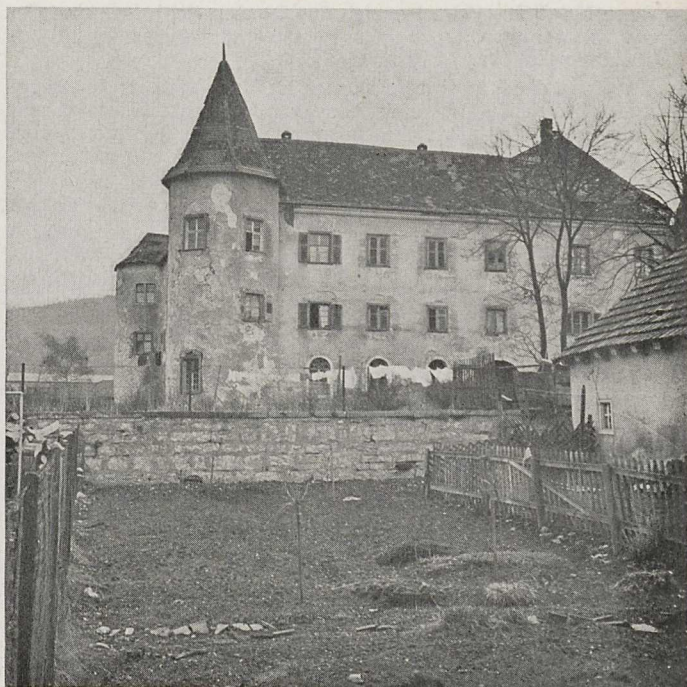
Immendingen. Oberes Schloß

von Süden

vor der Wiederherstellung
1962

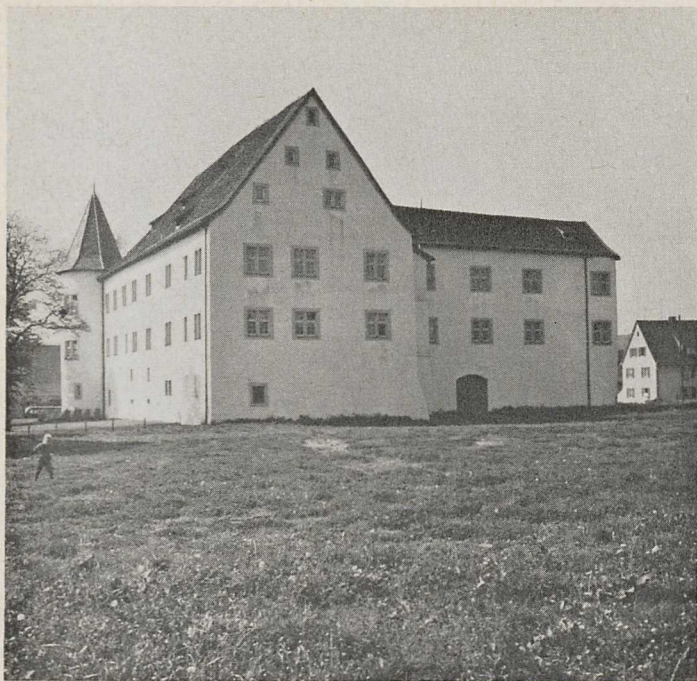
Oberes Schloß
von Norden

nach der Wiederherstellung
Ende 1963

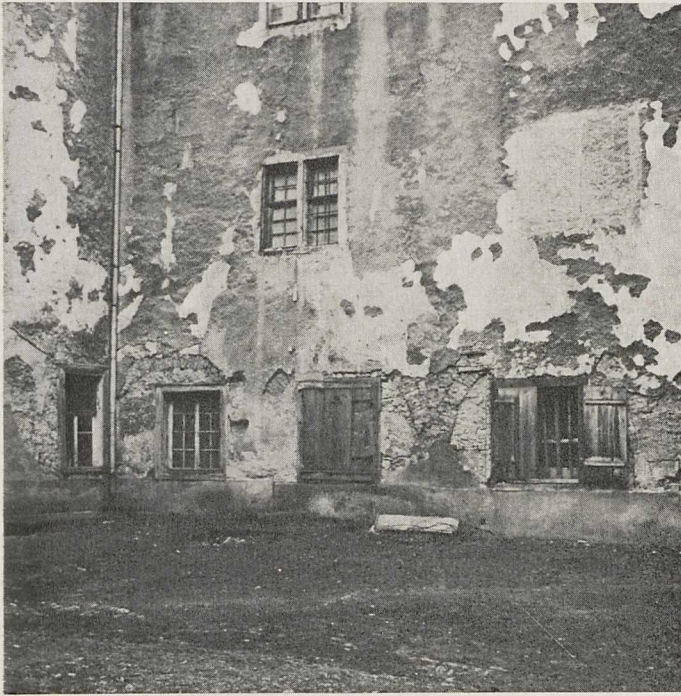
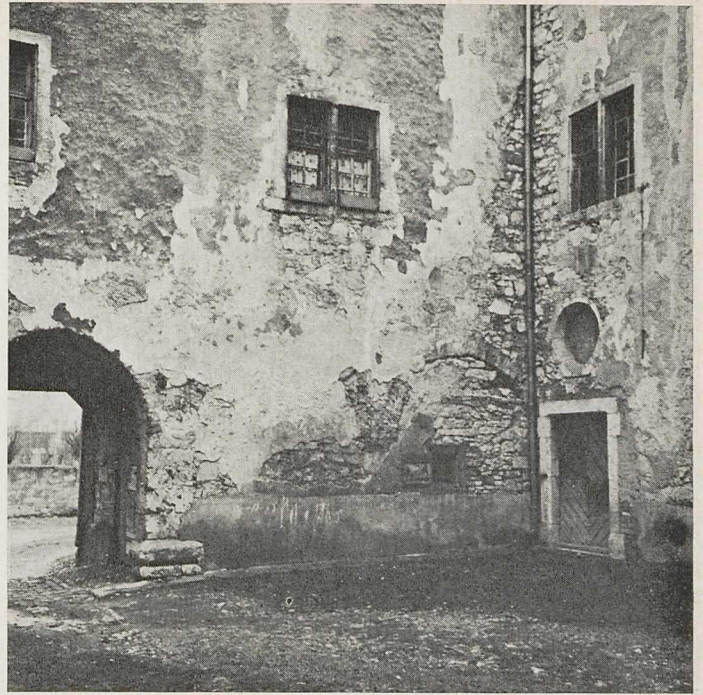
Immendingen. Oberes Schloß

Innenhof

rechts: nach Nordosten

links: nach Nordwesten

vor der Wiederherstellung
1962

unter dem abgefallenen Verputz zeichnen sich die Arkadenbögen ab

Der dritte Bauabschnitt hatte in ganzer Tiefe der beiden Flügel hofseitig Arkaden, die, baufällig, schon früh zugemauert sein müssen.

Zur gleichen Zeit wurde im Innenhof Arkade um Arkade erneuert. Die Arkadenbögen waren mit einem ein-Steinstarken Backsteinmauerwerk — flache Steine schlechten Materials und Brandes — aufgemauert, viel zu schwach, so daß die Öffnungen schon sehr früh wegen Einsturzgefahr vermauert werden mußten.

Sie wurden nach Abfangen des jeweils über einer Bogenöffnung liegenden Fassadenteils neu aufgemauert, zum Teil nach vorheriger Unterfangung der schlechten Fundierung der Pfeiler.

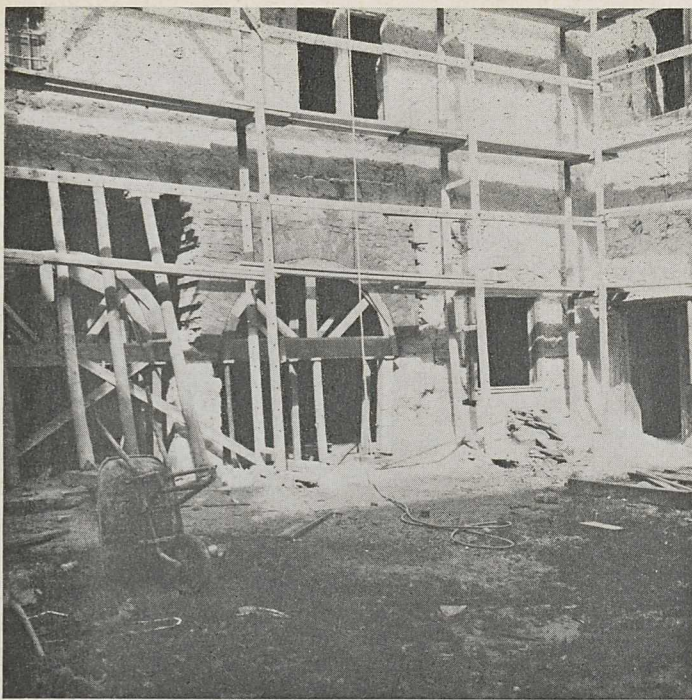
Immendingen. Oberes Schloß

nach der Wiederherstellung
mit den freigelegten Arkaden
1963

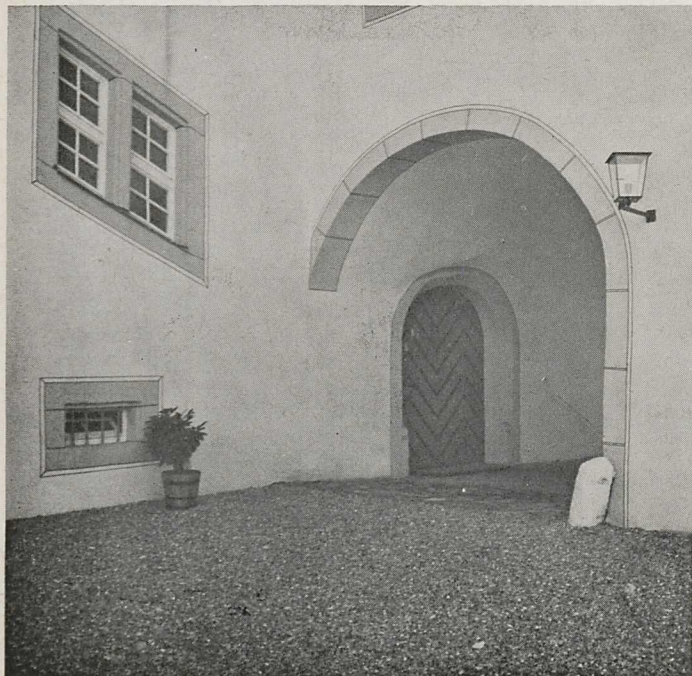
Immendingen. Oberes Schloß

Innenhof nach Westen

Während der Wiederherstellungsarbeiten an den Arkaden
1962

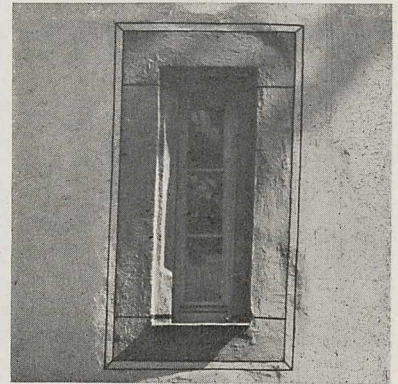
Schmales Fenster
am Südostturm

Es war mit der umrahmenden Malerei erhalten. Es darf angenommen werden, daß alle Fenster des Erdgeschosses von gleicher Art waren.

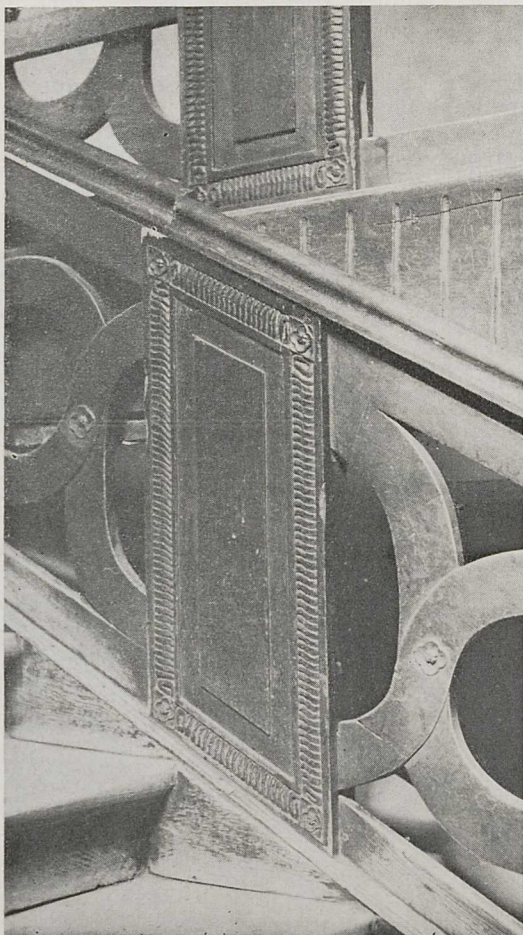
Immendingen. Oberes Schloß

Eichene Treppe
von Meister Mathias Grüninger 1786

vor der Erneuerung
1962

Vom 1. Obergeschoß führte eine schlecht erhaltene, aber beachtenswerte Eichenholztreppe aus der zweiten Hälfte des achtzehnten Jahrhunderts ins zweite Obergeschoß. Aus der gleichen Zeit waren wenige Vertäfelungsreste und einige Türen vorhanden, aber in schlechtem Erhaltungszustand.

Die Treppe wurde ergänzt und wiederhergestellt. Beim vorsichtigen Ausbauen wurde auf eine mögliche Datierung geachtet. Sie wurde mit Namensnennung gefunden: Mathias Grüninger 1786, der Vorfahre eines an den Arbeiten im Schloß beteiligten Schreinermeisters.
