Die Wiederherstellung der Fassade des „Storchenhauses“ in Winnenden

Von Hans Klaiber, Stuttgart

Arbeitsbericht

über die Wiederherstellung der Steinfassade des Storchenhauses von Bildhauer Friedrich Pfeiffer,

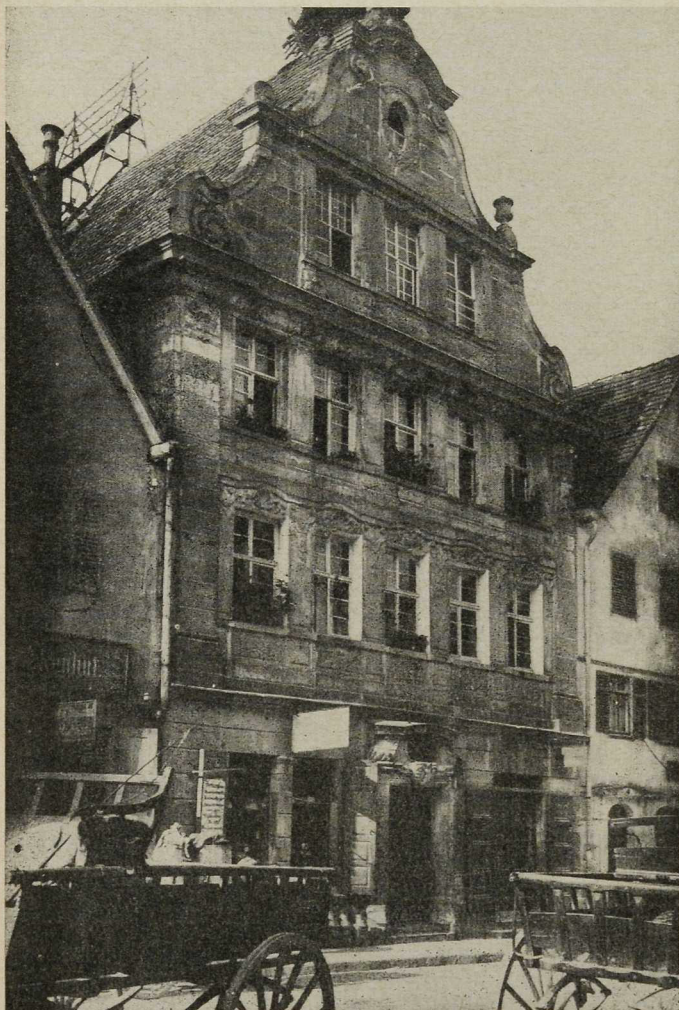
Winnenden. Haus Marktstraße 24 („Storchenhäuser“)
erbaut zwischen 1740 und 1750

Zustand um 1900
(auf dem Dach noch das Storchennest)

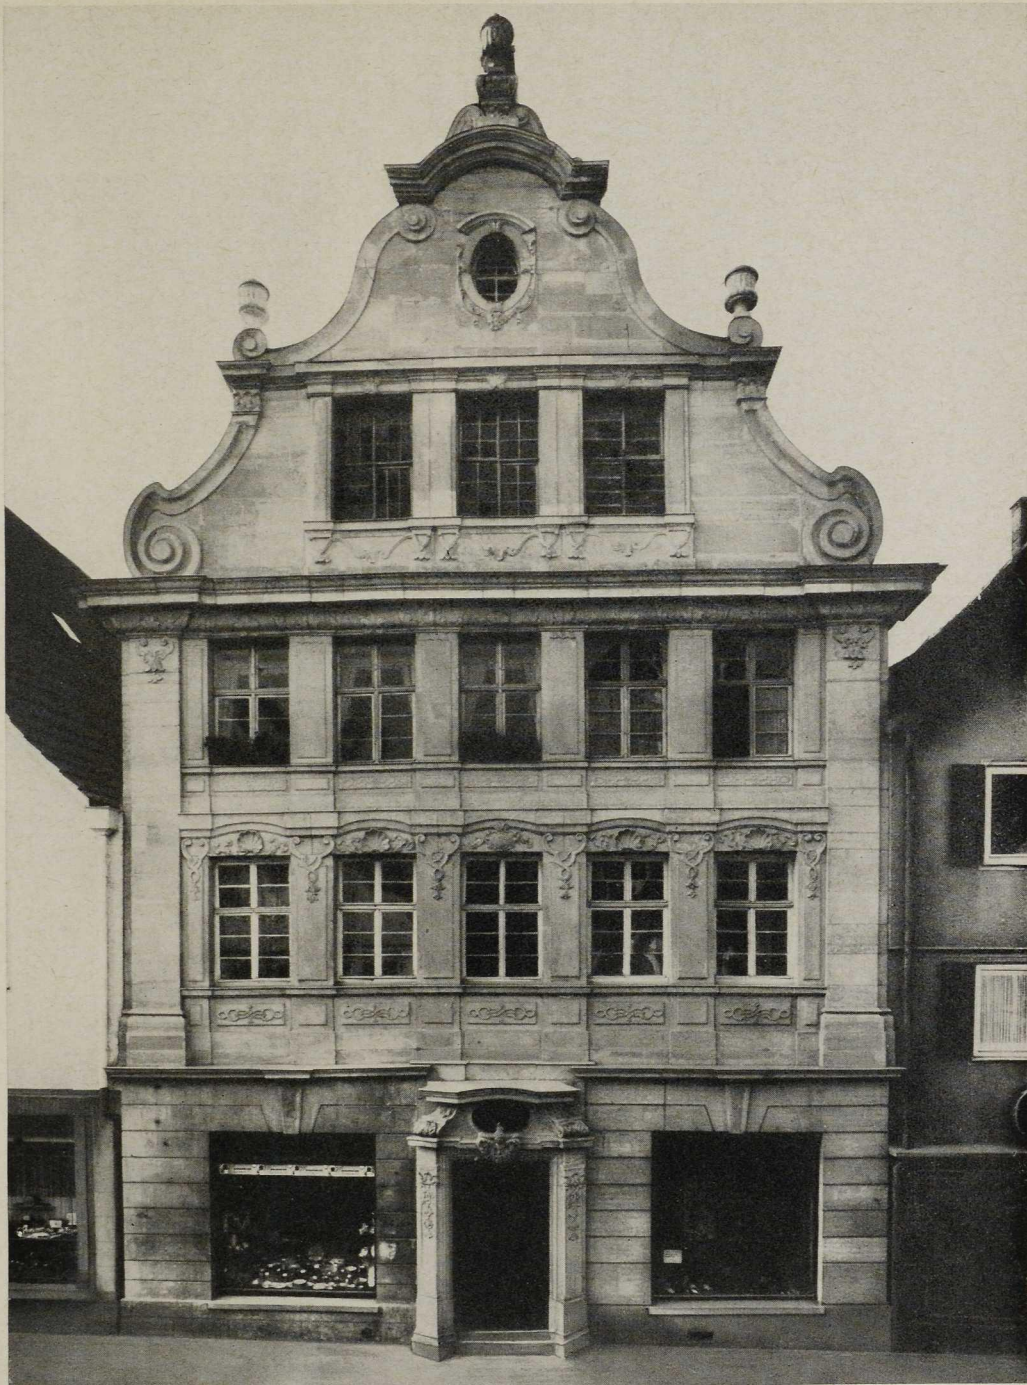
Winnenden

Haus Marktstraße 24
(„Storchenhaus“)

nach der
Wiederinstandsetzung
1961/62

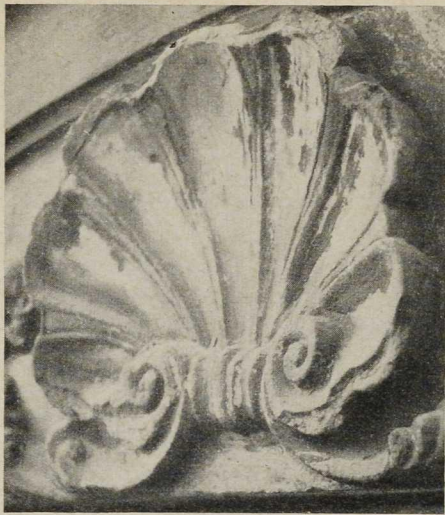
Winnenden
„Storchenhaus“
Ornamentales
Detail

links
Fenstermuschel

rechts
Fensterpilaster

vor der
Instandsetzung

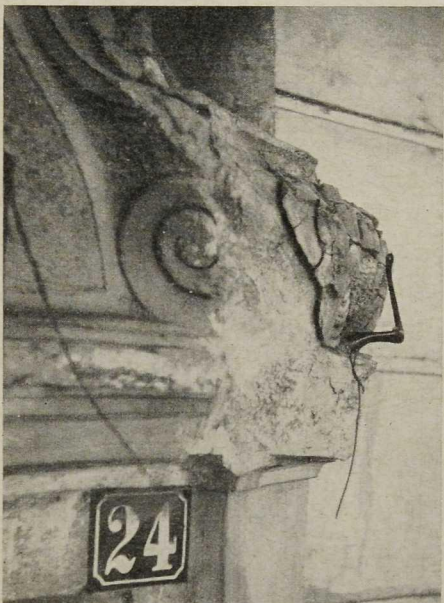
Portalvolute

Durch Witterungseinflüsse hatte die Fassade aus einem Schilfsandstein der Gegend sehr stark gelitten. Es zeigten sich einerseits klaffende Risse, andererseits war der Stein da und dort so versandet und mürbe, daß er sich leicht mit den Fingern zerreiben ließ. An vielen Stellen waren ganze Stücke abgebrochen, wodurch immer wieder neue Steinschichten den atmosphärischen Einflüssen preisgegeben wurden. Andere Teile schienen auf den ersten Blick einigermaßen gut erhalten, hatten aber an der Oberfläche feine Haarrisse und waren unter der Steinhaut derart versandet, daß sie in kurzer Zeit abgefallen wären. Besonders gelitten haben beinahe alle Profilierungen, voran die stark exponierten Teile des Giebels und des Hauptgesimses. Aber auch die Fensterleibungen und -bänke, das Portal und die ornamentalen Verzierungen waren oft sehr angegriffen. Von den Ziervasen auf dem Giebel war z. B. nur eine noch vorhanden.

zerstörtes
ornamentales
Detail

Der verwandte, an sich nicht besonders gute Schilfsandstein ist als Weichgestein gegen eindringendes Wasser ziemlich anfällig, wodurch im Winter Frostabsprengungen entstehen, die in einem fortgeschrittenen Stadium immer schlimmer werden. Diese Verwitterungsvorgänge wurden noch dadurch verstärkt, daß mehrere Werkstücke nicht auf Lager versetzt wurden. Auch haben ältere Ausbesserungen mit Zement, der einfach auf die mürbe Oberfläche gestrichen wurde (an den Fensterbänken des ersten Stocks), so schlecht gehalten, daß sie

mit der Hand abgenommen werden konnten. Für die Wiederherstellung wurden Naturstein und Minéros verwendet. Alle stärker verwitterten Teile mußten bis auf den gesunden Stein abgearbeitet werden. Bei der Ausbossierung war es wichtig, daß die Abgrenzungen scharf rechtwinklig in die Tiefe abgesetzt wurden. Das Minéromaterial verlangt einen Körper genau wie der Naturstein, danach ist die Tiefe der Ausbossierung zu richten. Steinwunden wurden mit Zinkdraht in verschiedenen Stärken armiert. Nach dem Nässen des Steins konnte das Antragen beginnen. Der Minéros wurde auf den gesunden und sauberen Stein in gut erdfeuchtem Zustand, feucht auf feucht, angebracht, bis das für die Formung des zu ergänzenden Teils notwendige Volumen erreicht wurde. Die Technik der Fertigstellung ist dann dieselbe wie in Naturstein, d. h. von außen nach innen. Beim Abarbeiten noch verwendbarer Teile wurde diese Arbeit in Etappen durchgeführt und Ornamente und Profilierungen entsprechend zurückgesetzt. Während die Ziervase (links) auf dem Giebel in Minéros nach der rechts vorhandenen gemacht wurde, wurden die Vase auf der Giebelbekrönung, die ornamentierten Fensterbrüstungsplatten des ersten Stocks sowie die Portalgewände in Naturstein ausgeführt.

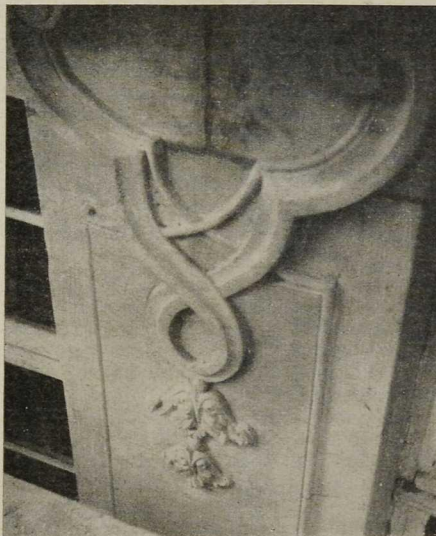
Fensterpilaster

nach der
Instandsetzung

Die nachzuarbeitenden oder zu ergänzenden Profile und sonstigen Architekturteile wie auch die Ornamente waren unschwer nach dem Befund zu rekonstruieren, wobei besonders auch bei den ornamentalen Teilen auf genaue Wiedergabe der Formen geachtet wurde. Freie Ergänzungen wurden nirgendwo angebracht. Lediglich die oberste Vase wurde auf Anraten des Staatlichen Amtes für Denkmalpflege etwas größer gemacht und mit einer kleinen Flamme als Abschluß versehen. Besondere Beachtung wurde der Oberflächenbehandlung geschenkt, die bei den überarbeiteten Teilen in der Art der ursprünglichen ausgeführt wurde.
