## Günter Eckstein: Bestandsdokumentation bei Ruinen

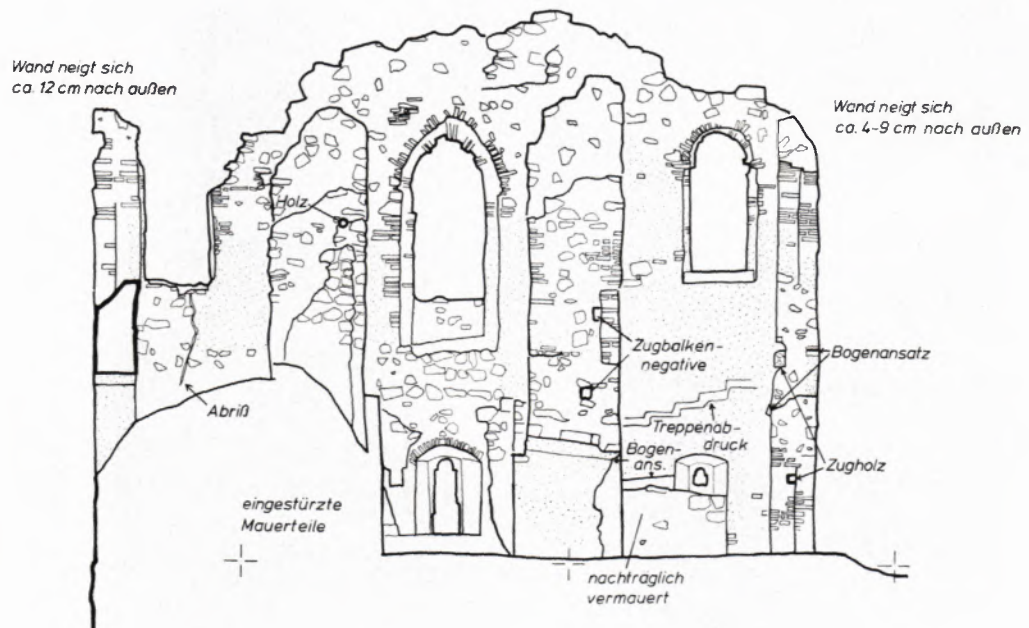
8 STRASSBERG, photogrammetrische Auswertung der Innenseite der Ruinenwestwand mit Befundinterpretation. Der Turm, von dem nur noch die Westseite steht, zeichnet sich durch die beiden mittleren Mauerabbrüche ab.

Eine Aufnahme um 1890 zeigt, daß der Turm noch bis auf Fensterhöhe erhalten war. Bei der Bauaufnahme 1984 waren nur noch die Westwand und Maueransätze erhalten. Die Fundamente der Ostseite des Turmes waren unter eingestürzten Mauerteilen verdeckt. Erst nachdem im Verlauf der Sicherungsmaßnahmen die Ruine vom Bauschutt ausgeräumt wurde, konnten diese Teile mitdokumentiert werden. Gezeichnet wurden sieben Ansichten und Schnitte und ein Grundriß. In eine Kopie der Ansichten und Schnitte wurden Wandneigungen und bautechnische Besonderheiten als zusätzliche Dokumentation der Schäden eingetragen.

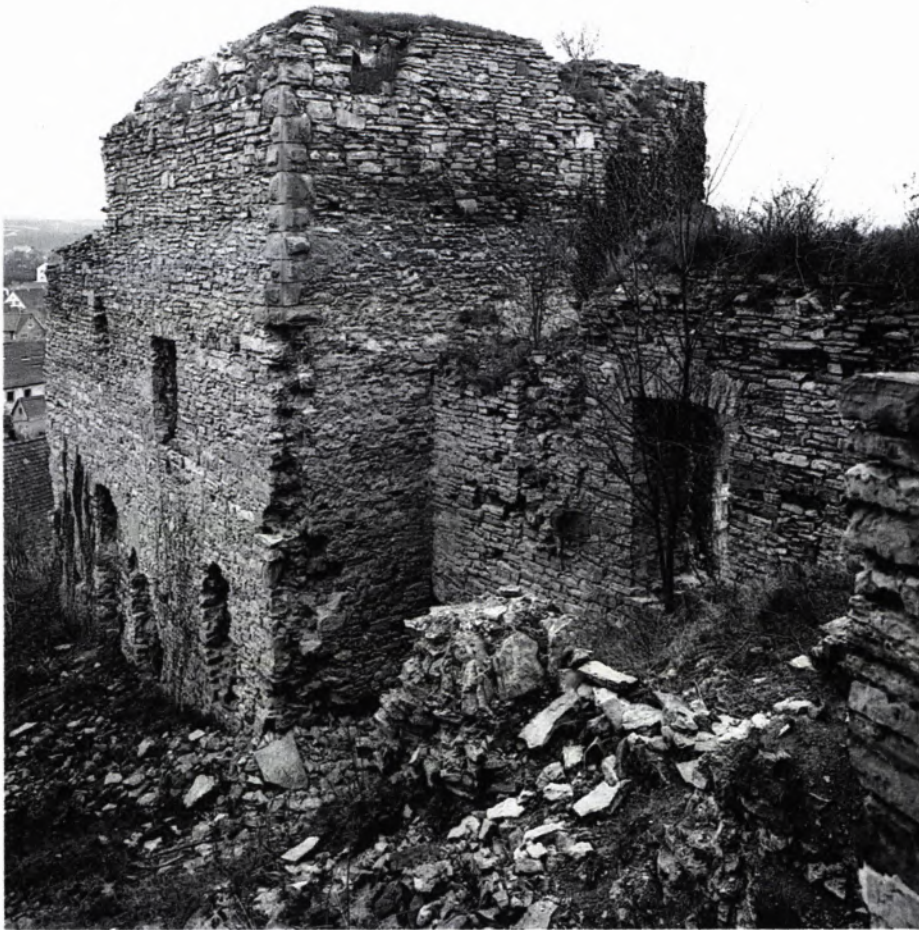
9 ZUZENHAUSEN, *Blick auf den Palas. Die Eckquader sind von unten her bis auf eine Höhe von 8 m herausgebrochen, desgleichen fehlen sämtliche Fenster- und Türleibungen. Die im Vordergrund noch sichtbare Mauer löst sich auf und dürfte in wenigen Jahren nicht mehr erkennbar sein.*

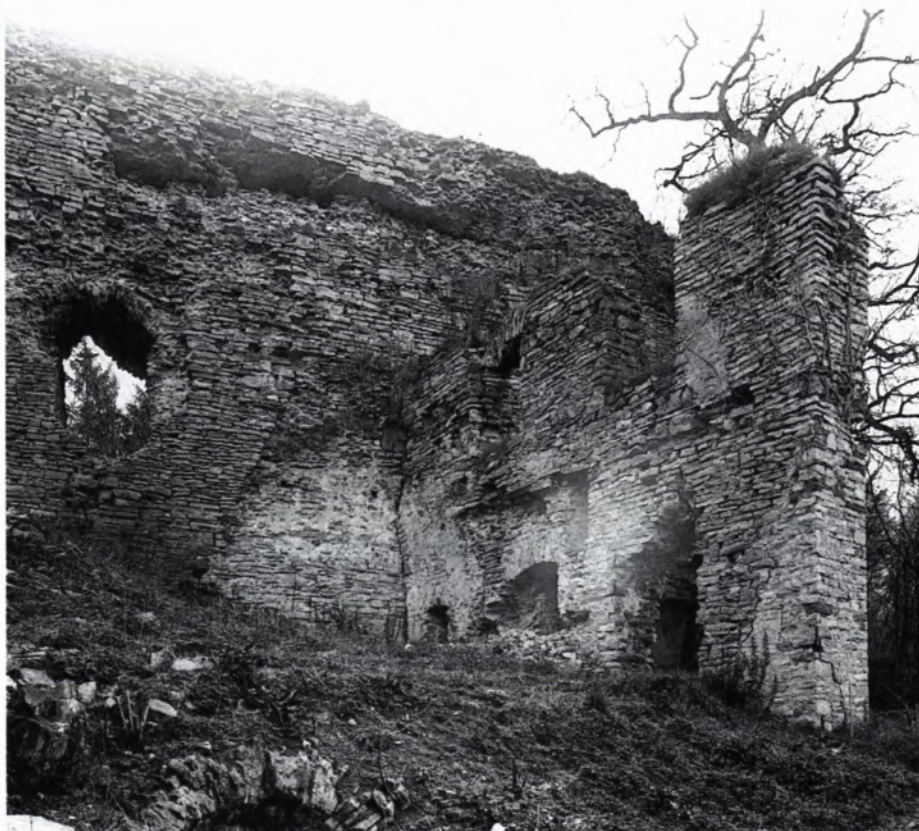
10 ZUZENHAUSEN, *Innen-  
seite der Schildmauer mit ange-  
bauer Gebäudewand. An meh-  
reren Stellen ist die Mauerschale  
ausgebrochen. Die Ruine ist  
nicht nur in ihrer Substanz be-  
droht, sie ist auch durch sich los-  
lösende Steine gefährlich für Be-  
sucher und spielende Kinder.*

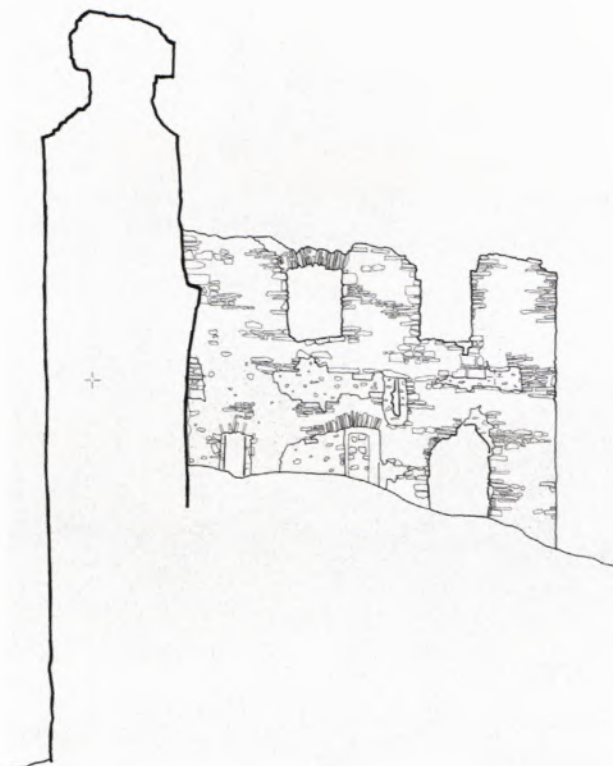
11 ZUZENHAUSEN, photogrammetrisch gezeichnete Ansicht der Gebäudewand mit Schnitt durch die Schildmauer. Wasser dringt durch die Mauerkrone ein, und bei Frost- und Tauwechsel werden in den Wintermonaten Steine aus dem Mauergefüge herausgesprengt. Durch die exakte photogrammetrische Vermessung wird das Ausmaß der Schäden, insbesondere im oberen Teil der Schildmauer, aufgezeigt.

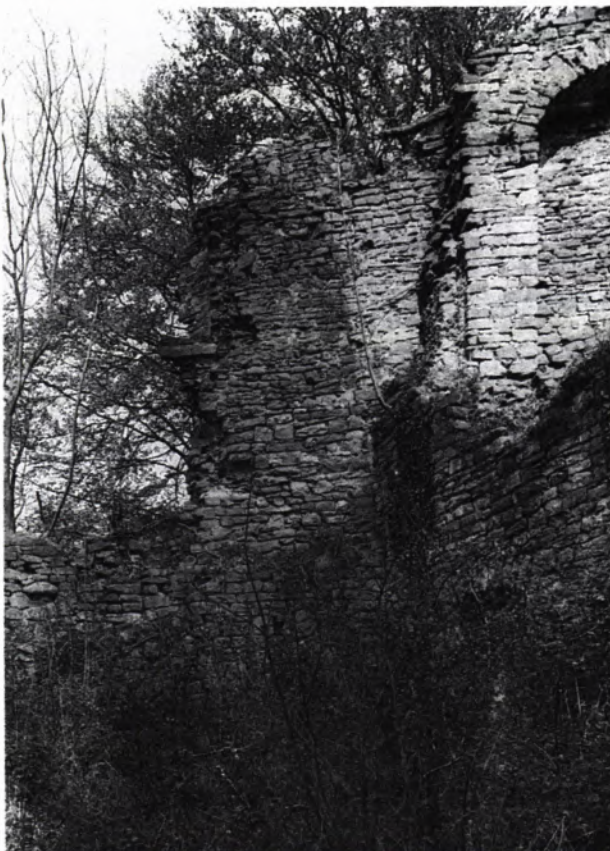
14 FREUDENBERG, *Aufnahme im Frühjahr 1984. Die Treppenturmreste sind abgebrochen. Das Photo von 1983 besitzt bereits nach einem Jahr dokumentarischen Wert.*

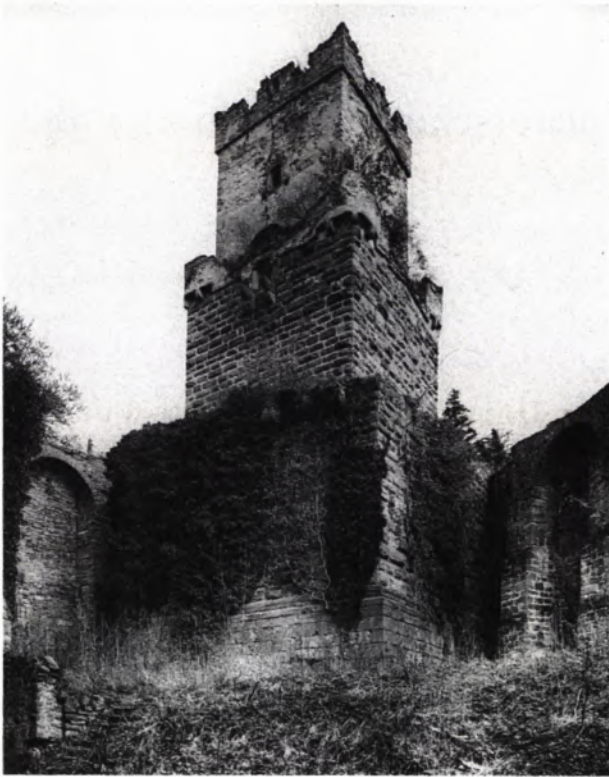
15 FREUDENBERG, Aufnahme von 1983. Der untere Teil des Turmes ist von Efeu überwuchert. Die Zinnen auf den Schildmauern sind nicht mehr erkennbar. Nur von der Mauerkrone aus lassen sich Reste des Wehrganges nachweisen.

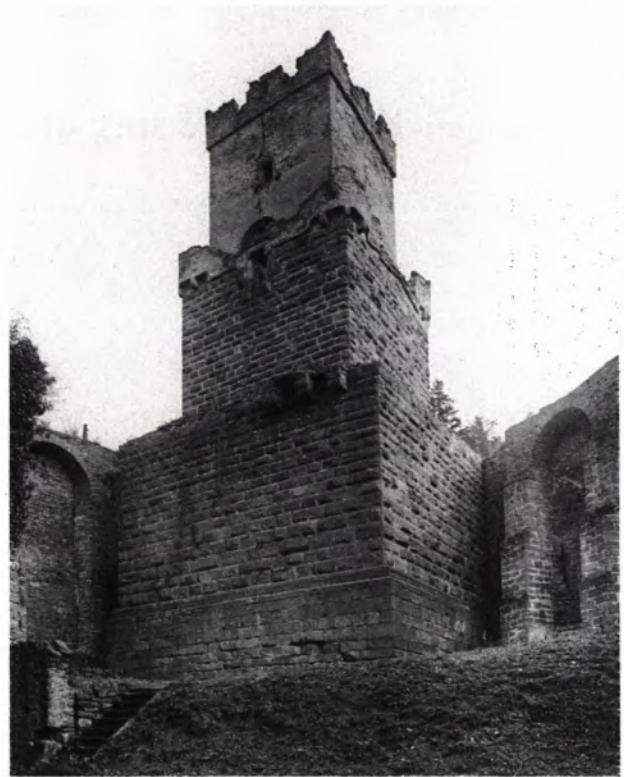
lich. Eine örtliche Bürgerinitiative begann daraufhin im Bereich der Mauern Sträucher und Bäume zu fällen und die Mauern selbst vom Bewuchs zu befreien. Da jetzt aber ungehindert Wasser in Mauerfugen- und Kronen eindringen kann, muß umgehend mit Sicherungsarbeiten begonnen werden, um einen weiteren Zerfall zu verhindern.

16 FREUDENBERG, Aufnahme von 1984. Der Turm und das Gelände sind vom Bewuchs befreit. Es zeigt sich, daß die ersten beiden, Ende des 12. Jahrhunderts erbauten Stockwerke des Turmes noch recht gut erhalten sind. Lediglich der Ende des 15. Jahrhunderts errichtete Aufsatz weist Mauerausbrüche und einen klaffenden Riß an der Nordseite auf.
