## Fachwerkbauten des 15. Jahrhunderts (4)

Klaus Scholkmann: Das alemannische Fachwerkhaus in Saulgau, Schützenstraße 7

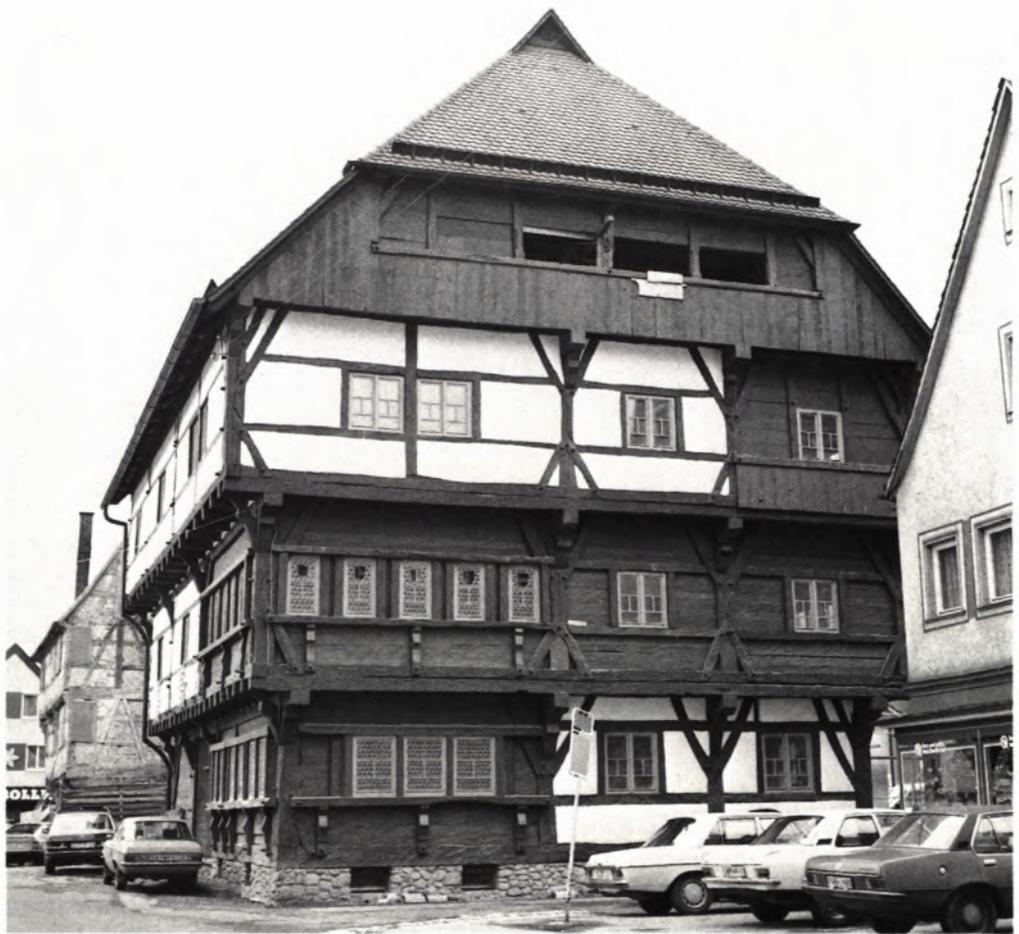
1 ANSICHT VON OSTEN nach der Instandsetzung. Entsprechend der ursprünglichen Nutzung der Räume zeigen die Wände unterschiedliche Ausfachungen: Bohlen, Bretschalung und Ausstakung bzw. Ausmauerung. Die Lage der ehemaligen Stuben wird durch die Fenstererker bzw. Bohlenwände ablesbar. Die Ansicht zeigt die für das „alemannische Fachwerkhaus“ charakteristischen weiten Geschoßvorsprünge und die Dachausbildung mit Halbwalme und Rauchloch.

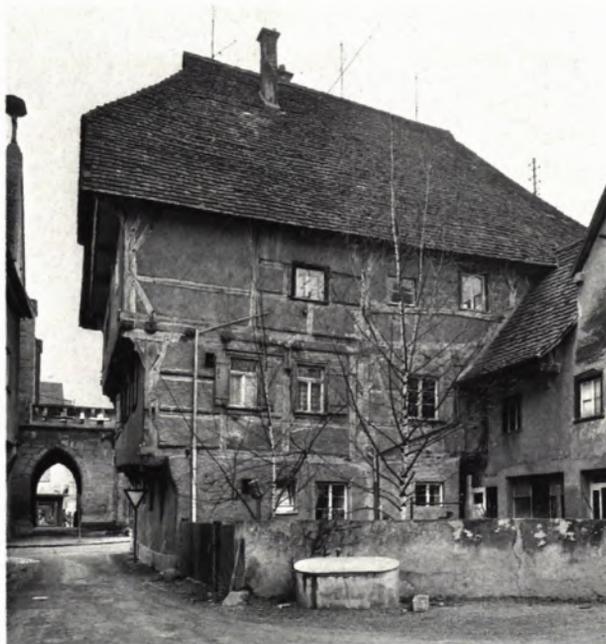
2 RÜCKSEITE des Hauses vor der Instandsetzung. Das originale Fachwerkgefüge ist weitgehend erhalten. Die Fenster wurden später vergrößert. Im Erdgeschoß erfolgte eine Vormauerung. ▽

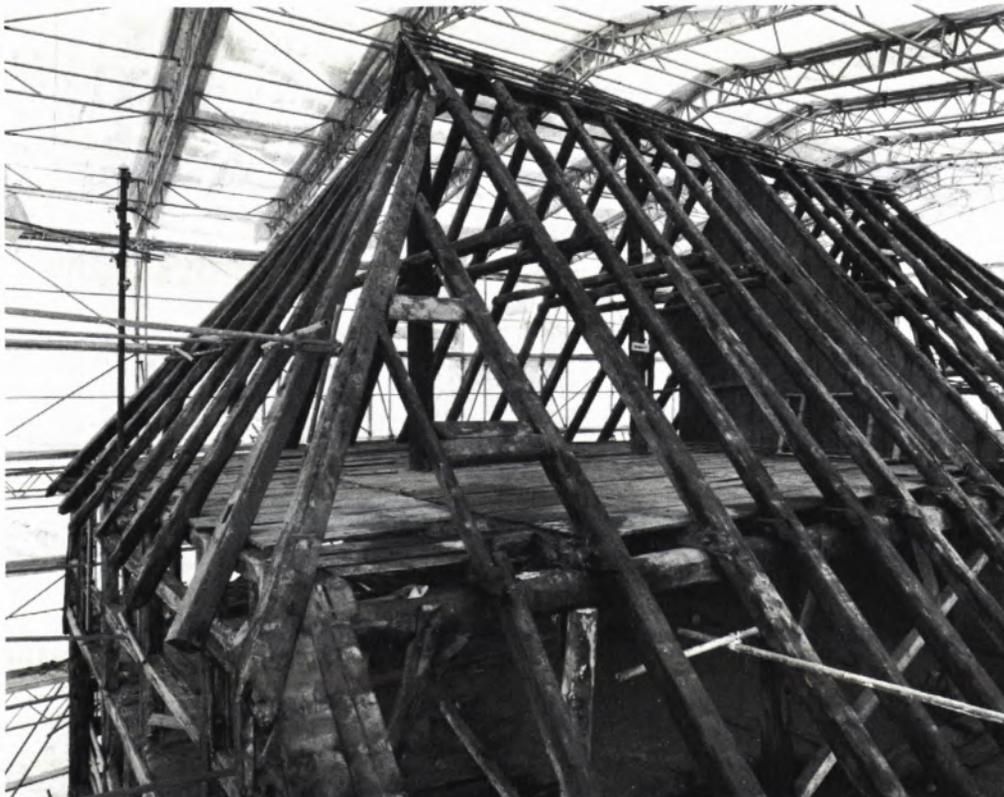
6 DACHKONSTRUKTION während der Instandsetzung nach Abnahme der Dachdeckung. Die Sparren des Hauptdaches sind im Bereich des Walmes an den Gratsparren angeschifft, die radial angeordneten Sparren des Halbwalmes laufen dagegen in voller Länge bis zu ihrer Auflage am „Hahnenbalken“. Bedingt durch die konstruktive Ausbildung der unteren Auflagen der Sparren ist kein Aufschiebling erforderlich.
