Fachwerkbauten des 15. Jahrhunderts (5)

Klaus Scholkmann: Weingärtner- und Handwerkerhäuser in Tübingen –
Abbruch oder Rekonstruktion

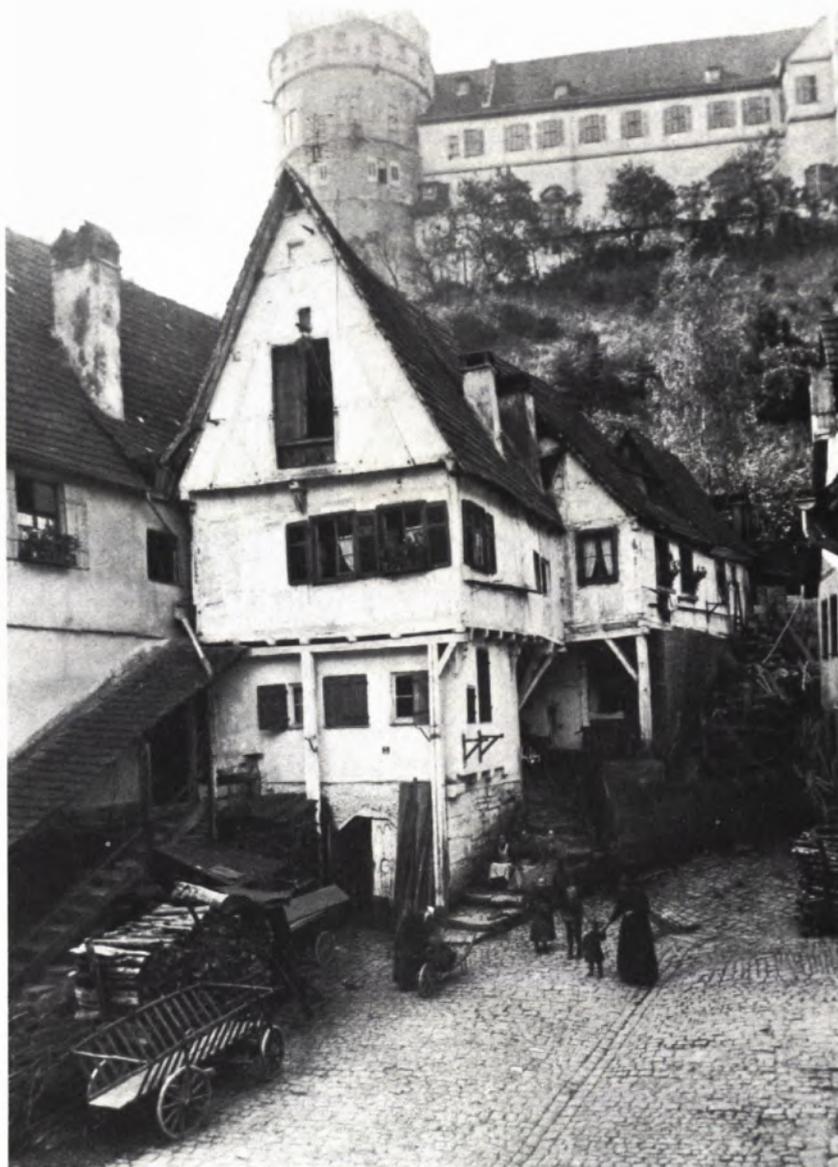
1 TÜBINGEN, HAUS HAAGGASSE 39. Alte Aufnahme des 1966 abgebrochenen Hauses. Am sehr steilen Giebel wird das übertünchte, verblattete Fachwerk des 15. Jahrhunderts sichtbar. Die beiden rückwärtigen, gestaffelten Giebel sind spätere Erweiterungen des Hauses. Zur Unterstützung der starken Auskragung des Obergeschosses wurde später ein „Bock“ untergestellt. Diese Hilfskonstruktion war vermutlich erst nach Ersetzen der leichten gestakten Riegelfelder durch Steine und Ziegel erforderlich geworden. Durch die Lage am Fuße des Schloßberges konnte bei diesem Haus im Sockelgeschoß ein gewölbter Keller errichtet werden.

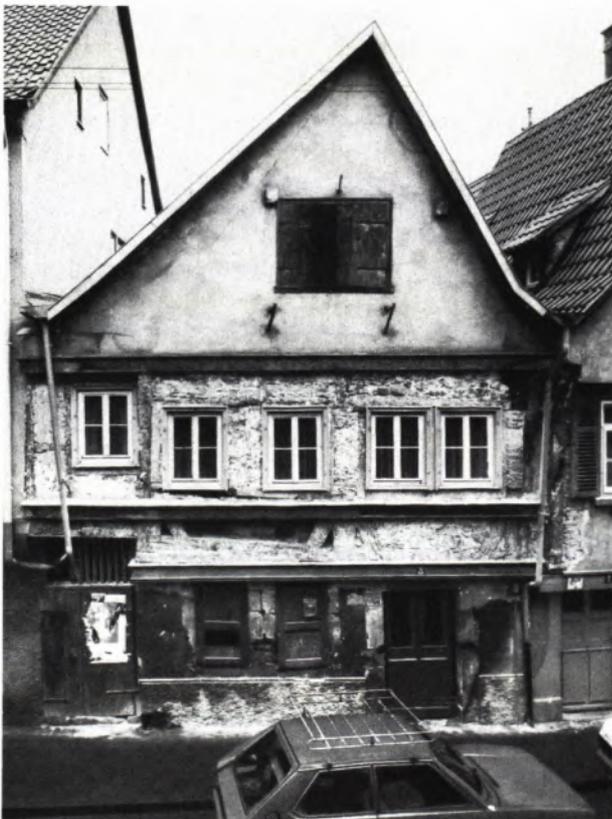
◀ 3 HAUS AMMERGASSE 10. Aufnahme vor dem Abbruch 1978. Links die Verbreiterung des Hauses im Obergeschoß, dadurch auch asymmetrische Veränderung des Giebels. Ständer, Fußbänder und Knaggen sind sichtbar. Ursprünglich gab es einen Fenstererker.

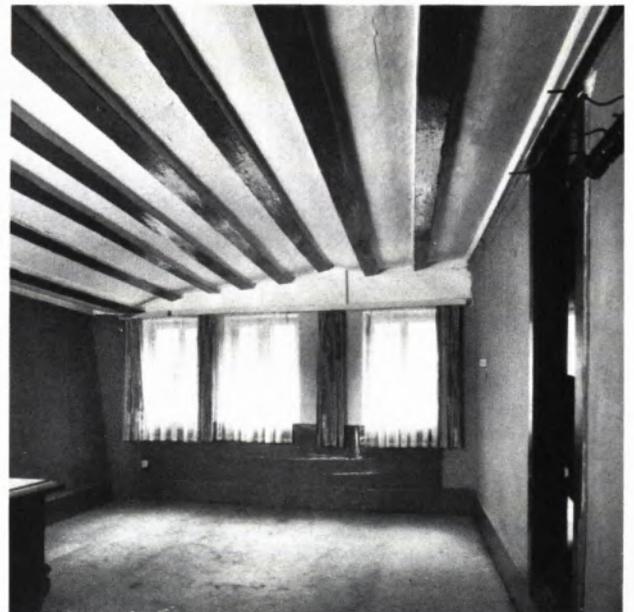
4 AMMERGASSE 10. Blick in die Stube mit der Bohlenbalkendecke.

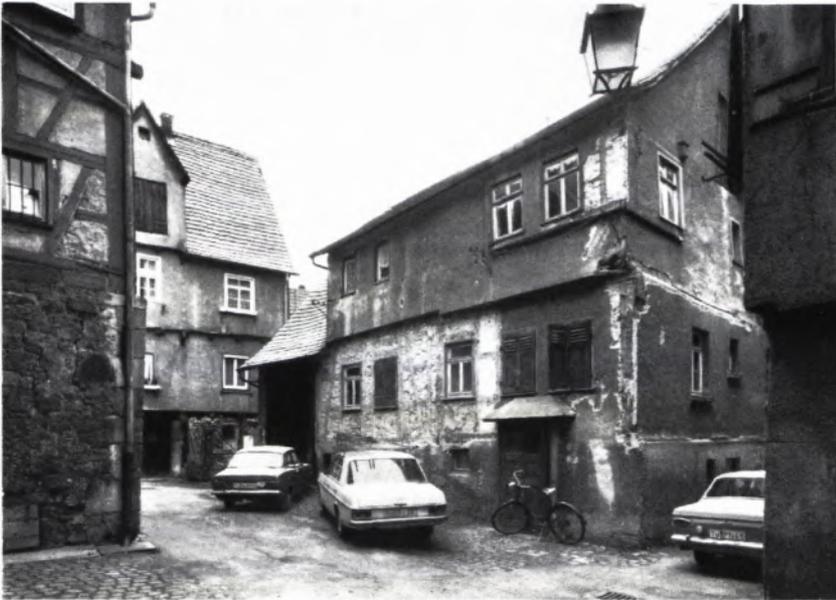
6 HAUS JUDENGASSE 5 (Mitte) „Im Süßen Löchle“. Bei der einseitigen Aufstockung im Obergeschoß hat sich der Fenstererker noch erhalten. Versuch einer „erhaltenden Sanierung“.

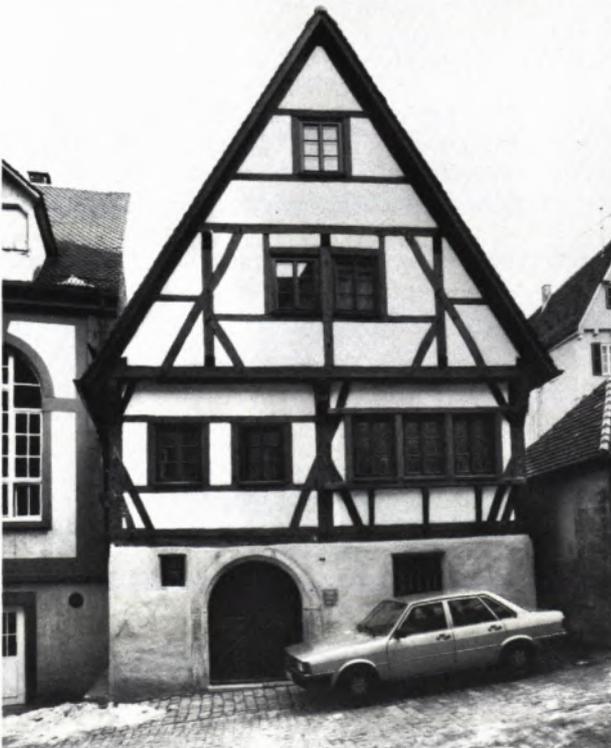
7 HAUS RATHAUSGASSE 6 nach der Wiederherstellung. Die Wohnnutzung des Dachgeschosses erforderte die Verglasung der Öffnungen im Giebel. Trotz der einwandfreien Anblattung der Sparren an die Decken- und Kehlbalcken glaubte man diese auf eine zusätzliche Schwelle auflegen zu müssen (am Sparrenfuß sichtbar). Schäden im Traufbereich waren jedoch nicht durch konstruktive Mängel entstanden, sondern nur durch mangelhafte Unterhaltung der Dacheindeckung.

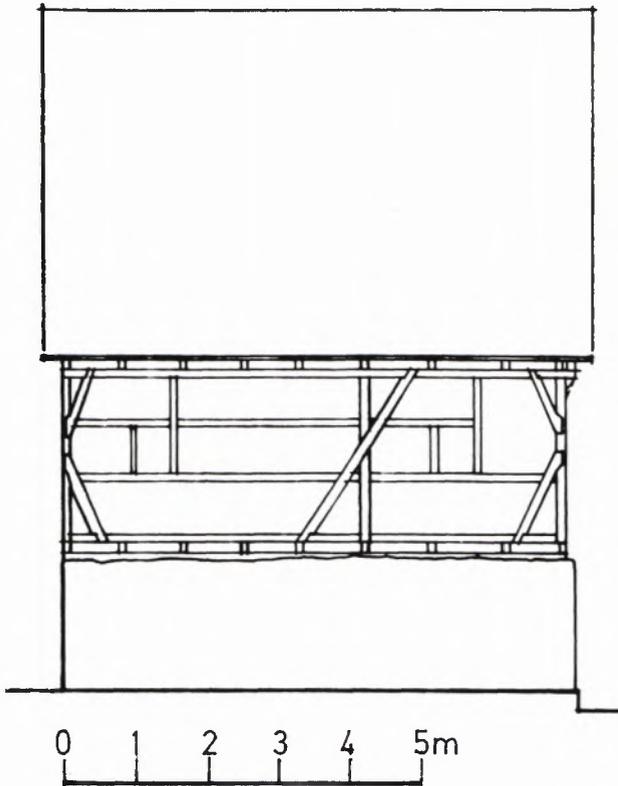
8 HAUS AMMERGASSE 7. Ansicht der vollständig erhaltenen Ostwand. Das ursprünglich im Erdgeschoß vorhandene Fachwerk wurde im 16. Jahrhundert durch Massivwände ersetzt.

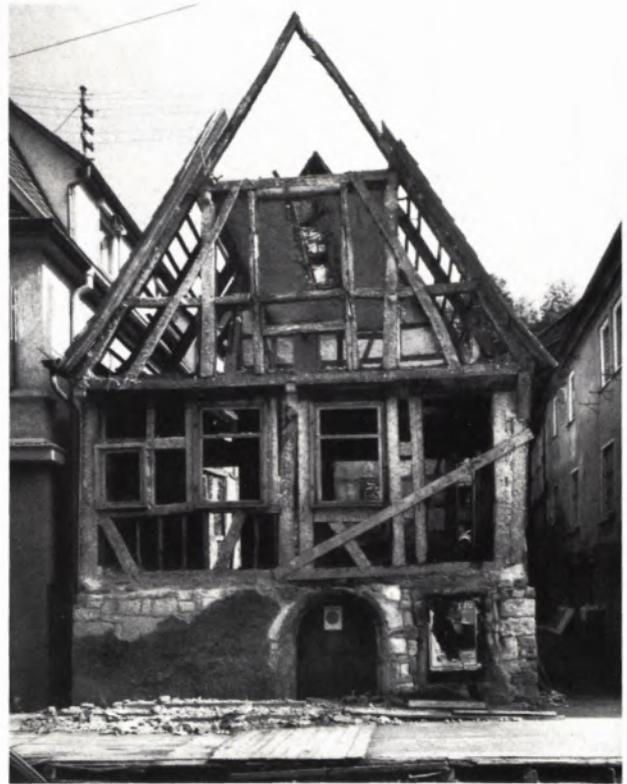
9 AMMERGASSE 7. 1978 nach Beginn der Bauarbeiten und der „Kapitulation“ des Zimmermanns. Nur der massive Sockel und die vollständig vorhandene ausgestakte Ostwand konnten erhalten werden. Einige Hölzer konnten bei dem Wiederaufbau an ihrer ursprünglichen Stelle eingesetzt werden.

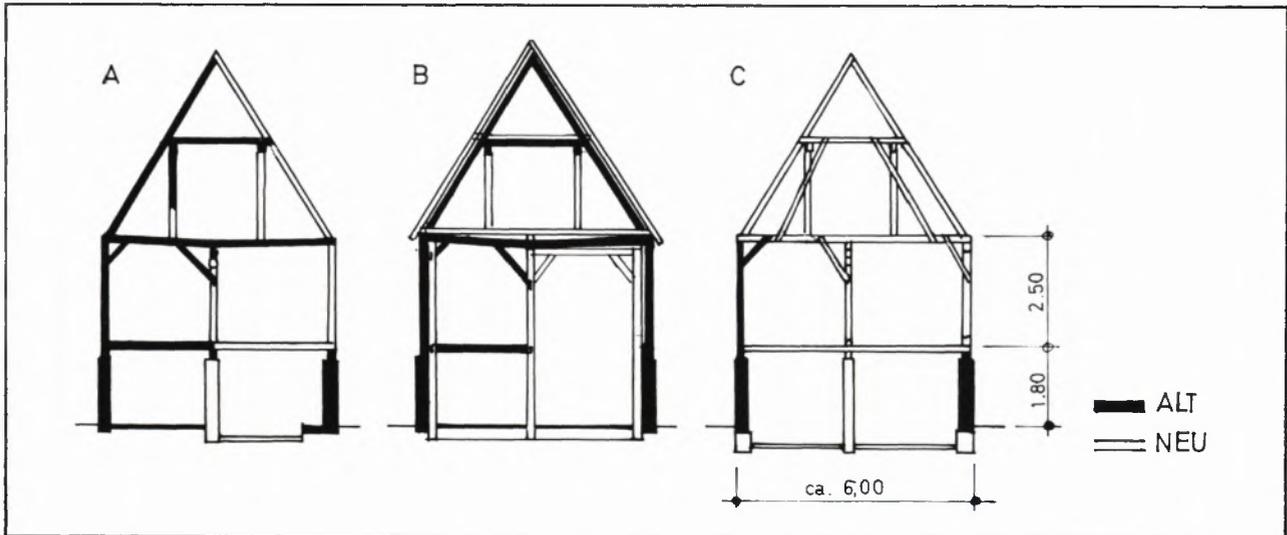
10 ALTERNATIVEN ZUR KONSTRUKTIVEN SANIERUNG (schematische Darstellung) am Beispiel Ammergasse 7.

A. Reparatur mit Ergänzungen, teilweise Auswechslung, Unterstützungen und Untermauerungen.

B. Einbau einer tragenden Sekundärkonstruktion, die zusätzlich die alte Substanz hält.

C. Teilabbruch und Rekonstruktion. Ausgeführte Lösung. Durch Unterfangung der Erdgeschoßmauern konnte die Raumhöhe vergrößert werden.

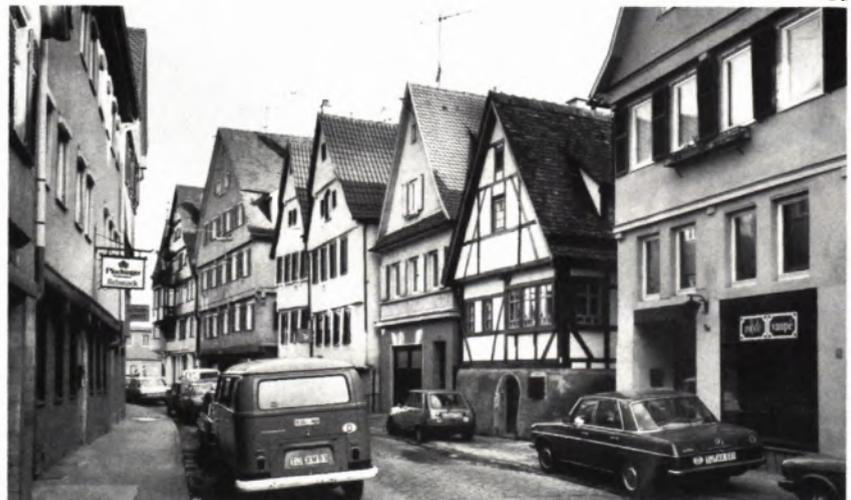
11 AMMERGASSE 7 im Straßensbild; das ehem. Weingärtnerhaus nach seiner Wiederherstellung.
