## Weiterführung der Sicherungsarbeiten an der Klosterruine Frauenalb, Kreis Karlsruhe

Nach einer mehrjährigen durch fehlende Geldmittel erzwungenen Pause konnten die Sicherungsarbeiten an der barocken Klosterruine Frauenalb, Gemeinde Marxzell, in den Jahren 1980/81 weitergeführt werden. Über die vorangegangenen Sicherungsarbeiten berichtete der Verfasser in der Badischen Heimat 1977, Heft 2, S. 247 ff.

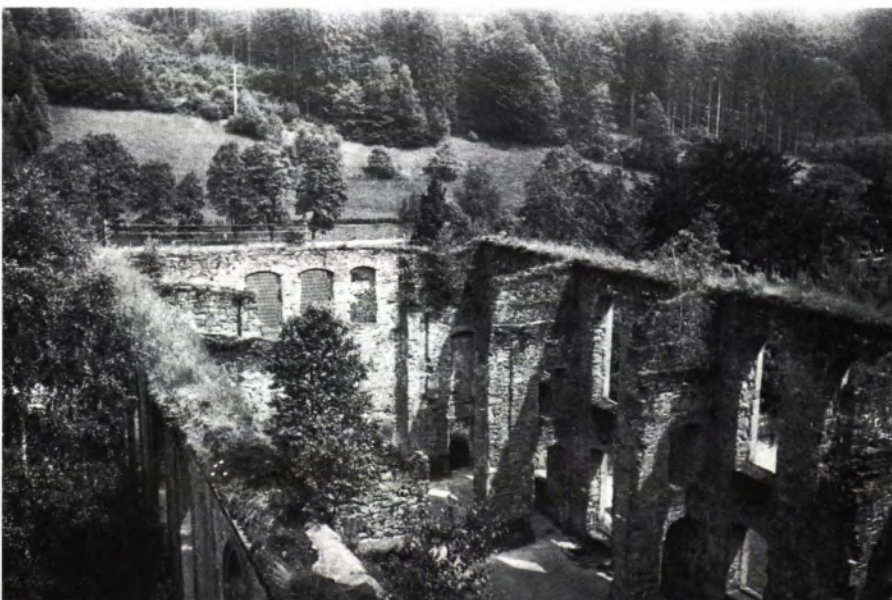
2 FRAUENALB. *Blick vom Nordturm auf das Kirchenschiff.*

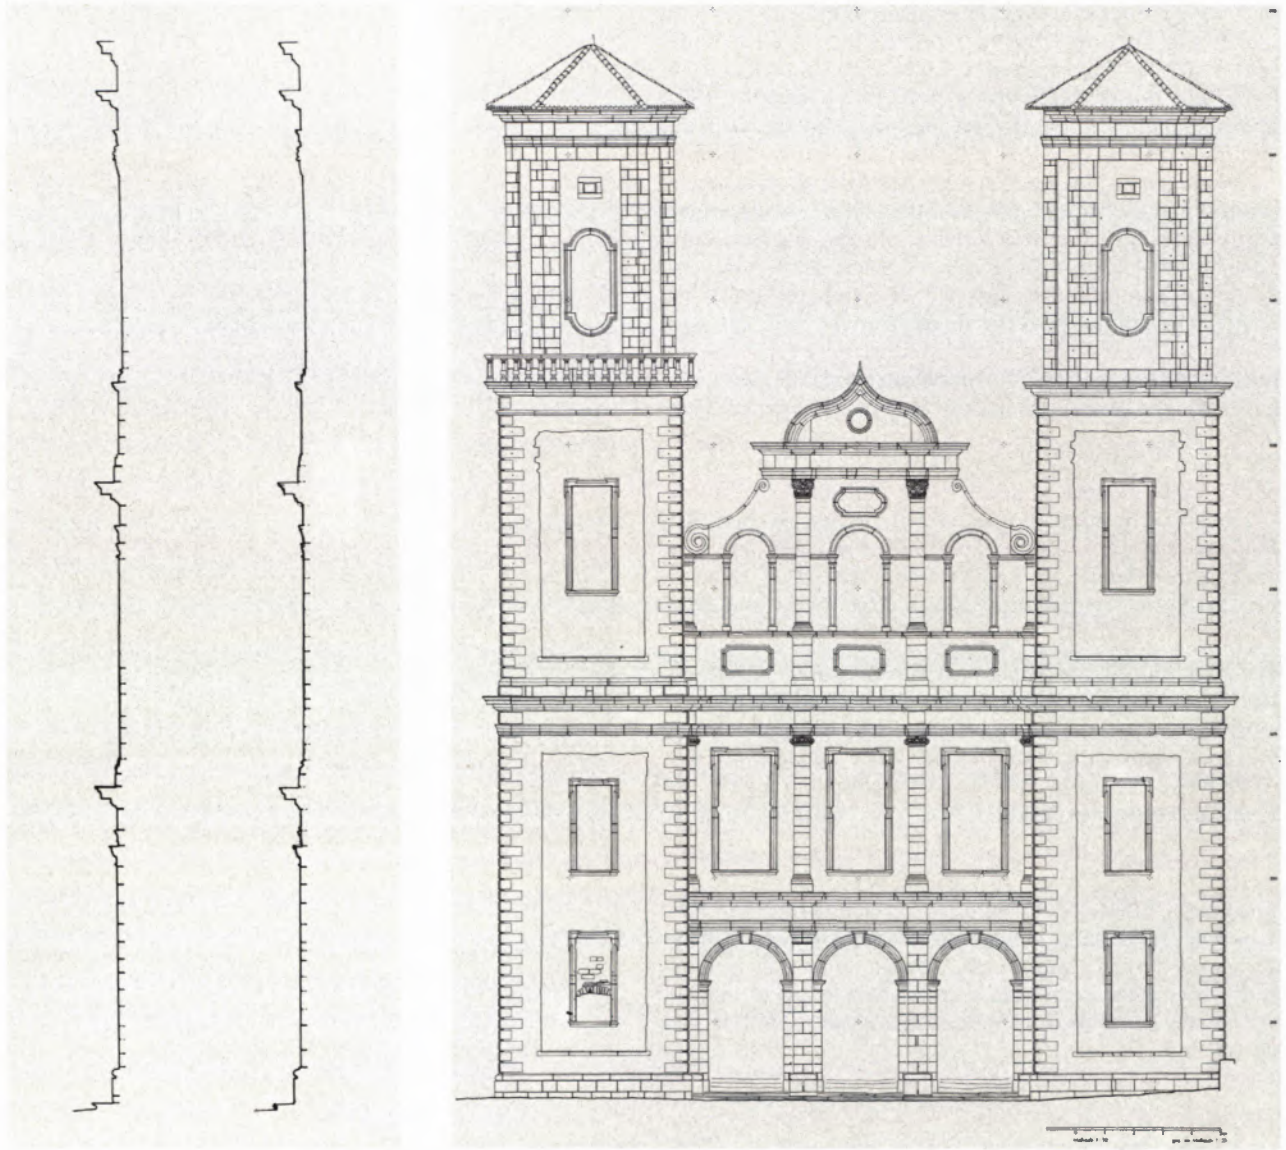
3 und 4 FRAUENALB. Photogrammetrische Bauaufnahmen. Links: Giebel, Schnitt durch die linke und rechte Wandvorlage. Rechts: Zweiturmfassade.

Eine unliebsame Überraschung wurde nach dem Aufstellen des Gerüstes entdeckt. Der geschwungene, zwischen den beiden Türmen eingespannte Giebel neigt sich von seiner Basis bis zum Scheitel um etwa 10 cm nach außen. Dieser Überhang wurde bei der statischen Überprüfung festgestellt und durch die Auswertung der photogrammetrischen Bauaufnahme der Photogrammetrie des Landesdenkmalamtes Baden-Württemberg bestätigt.

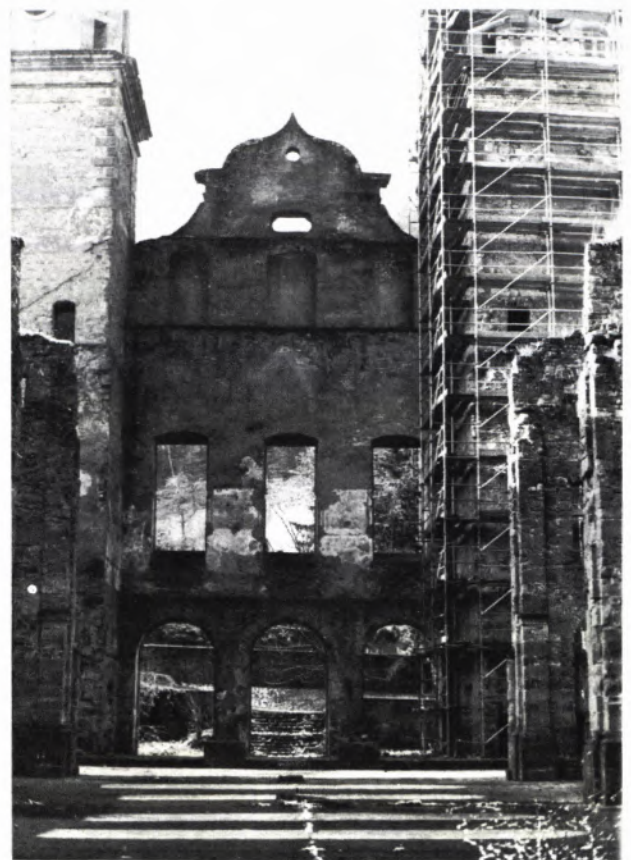
Der Zustand des Giebels war besorgniserregend. Die untere Zone, zwischen den Türmen eingespannt, ist durch drei große Figurennischen gegliedert, die auf der Rückseite mit ihren Backsteinmänteln in Erscheinung treten. Das Bruchsteinmauerwerk selbst ist hier bis zu 80 cm dick und wird noch durch die gliedernden Pilastrer aus Werkstein verstärkt. Der obere Teil des Giebels über den Rundbogennischen ist deutlich an der Innenseite zurückgesetzt, so daß das Mauerwerk nur noch eine für Bruchsteintechnik minimale Dicke hat, etwa 60 cm, die aber an einzelnen Stellen auch noch wesentlich

unterschritten wird. Die statischen Verhältnisse verschlechtern sich noch durch das weit auskragende Basisgesims und die ebenfalls weit vorstehende, geschwungene Umrahmung des Giebelabschlusses.

5 GIEBEL vom Kirchenschiff aus gesehen, vor der Sanierung.

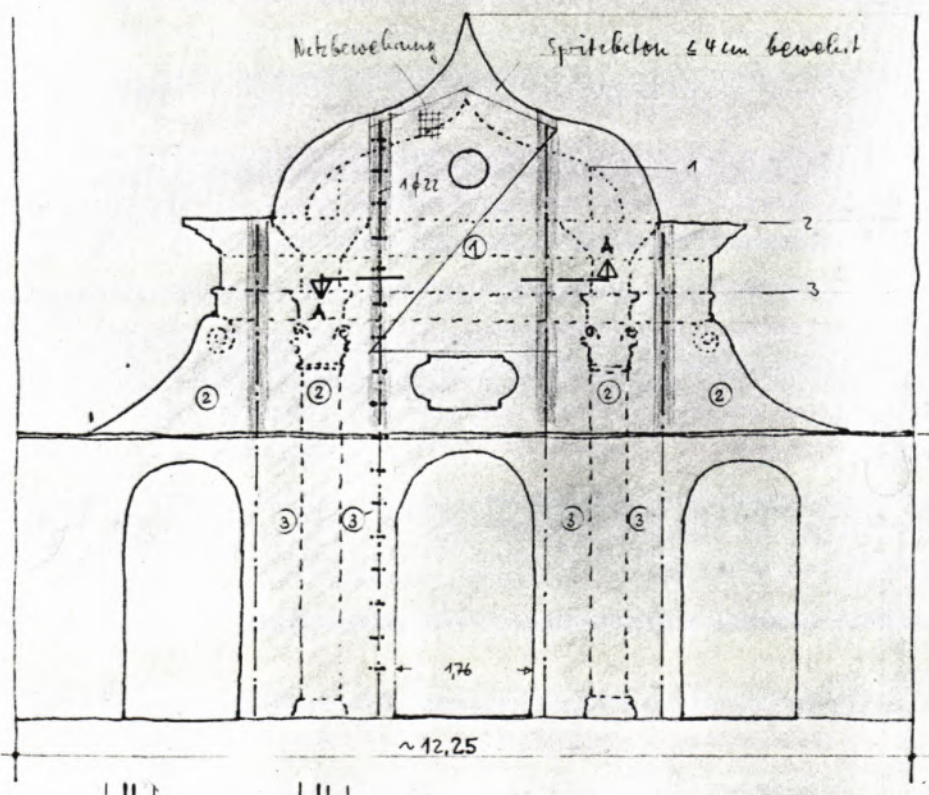
6 GIEBELSICHERUNG. Ausschnitt aus dem Ausführungsvorschlag.

Wegen zu erwartender Schwierigkeiten beim Bohren wurde die Lösung 3 mit vier senkrechten Stahlbetonlisenen auf der Rückseite des Giebels gewählt. Zur Vorbereitung dieser Maßnahme mußte der gesamte Putz abgeschlagen, die Fugen ausgekratzt und das Bruchsteinmauerwerk sandgestrahlt werden. Auf das Bruchsteinmauerwerk im oberen Teil des Giebels wurde sodann eine 1,5 cm dicke Lage Spritzmörtel angetragen. Dann befestigte man die Netzbewehrung aus Baustahlgewebe auf der ganzen Fläche des mittleren Giebels. Die vier Stahlbetonlisenen wurden mit Baustahl bewehrt und durch Nadeln in Bohrungen von 50 mm Durchmesser mit dem Bruchsteinmauerwerk verbunden. Die aufgebrauchte Spritzbetonschicht ist über die ganze Fläche etwa 2,5 cm, die Lisenen dazu sind 5,5 cm dick. Diese Lisenen wurden aber nicht kantig ausgebildet, wie es in der Zeichnung dargestellt ist, sondern sie wurden mit abgerundeten Ecken „unsichtbar“ in die Fläche eingebunden. Im unteren Bereich zwischen den Backsteinmänteln der Figurennischen wurden die Stahlbetonlisenen 15 cm tief in das hier dickere Bruchsteinmauerwerk eingelassen und bündig mit dem Putzgrund gehalten.

Vor Beginn der Sicherungsarbeiten mußte natürlich Vorsorge getroffen werden, daß der Giebel nicht während der Arbeiten, die eine zusätzliche Beanspruchung brachten, umkippen konnte. Deshalb wurden auf der Außenseite die notwendigen Abstreibungen durch ein Stahlrohrgerüst ausgebildet.

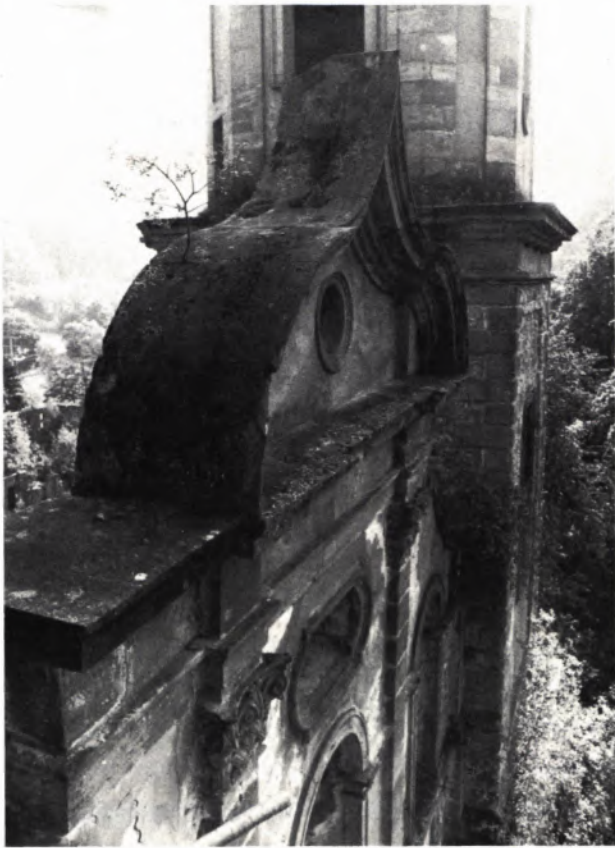
7 GIEBEL, Frontseite vor der Sanierung.

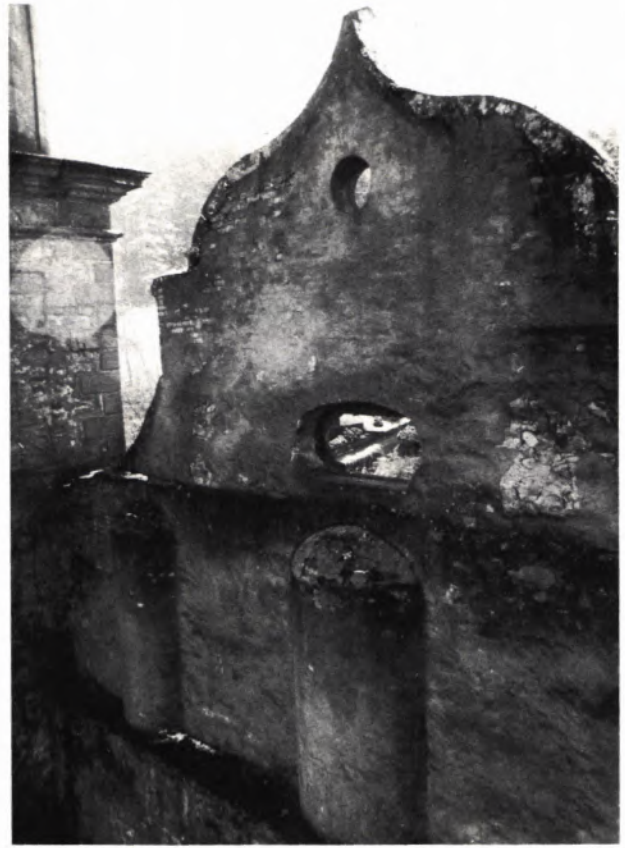
8 GIEBEL, Innenseite vor der Sanierung.
