Additiv und reversibel – optische Retusche mit farbigen Deckgläsern

Die Restaurierung der Kirchenfenster in St. Georg, Bermatingen

Kathrin Rahfoth/Martina Goerlich

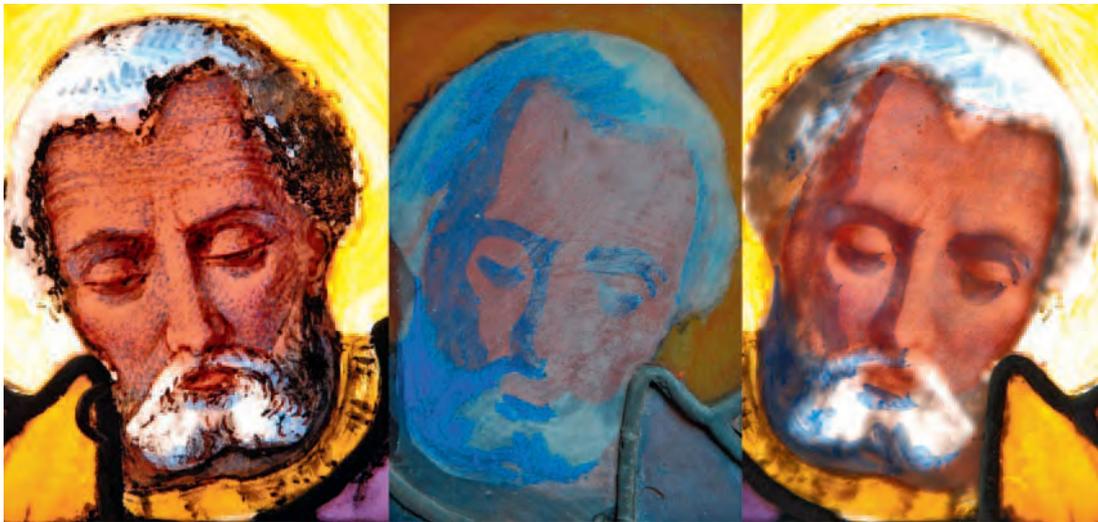
Fenster sV, Feld 2a

Schicht	Farbe	Art	Technik
	00	weißes Hüttenglas	
VS	01	inkarnatfarben	Überzug
	02	blau	Transparentfarbe
	03	rot	Transparentfarbe
	04	rotbraun	Kontur
RS	10	silbergelb	Hinterlegen von Gelb um den Kopf von Josef
	11	inkarnatfarben	Überzug
	12	blau	Transparentfarbe
	13	rot	Transparentfarbe

3 Die Qualität der Glasmalerei wird in der Stilistik und Maltechnik von Inkarnat und Köpfen sichtbar, hier z. B. am Kopf des Josef (im Vorzustand mit braunen und schwarzen Kaltübermalungen von 1978). Links: Vorderseite mit Lasuren, Strichen und Konturen im Durchlicht, Mitte: Rückseite im Auflicht mit mattweißem Überzug sowie einer akzentuierenden blauen und roten Lasur, rechts: Rückseite im Durchlicht.

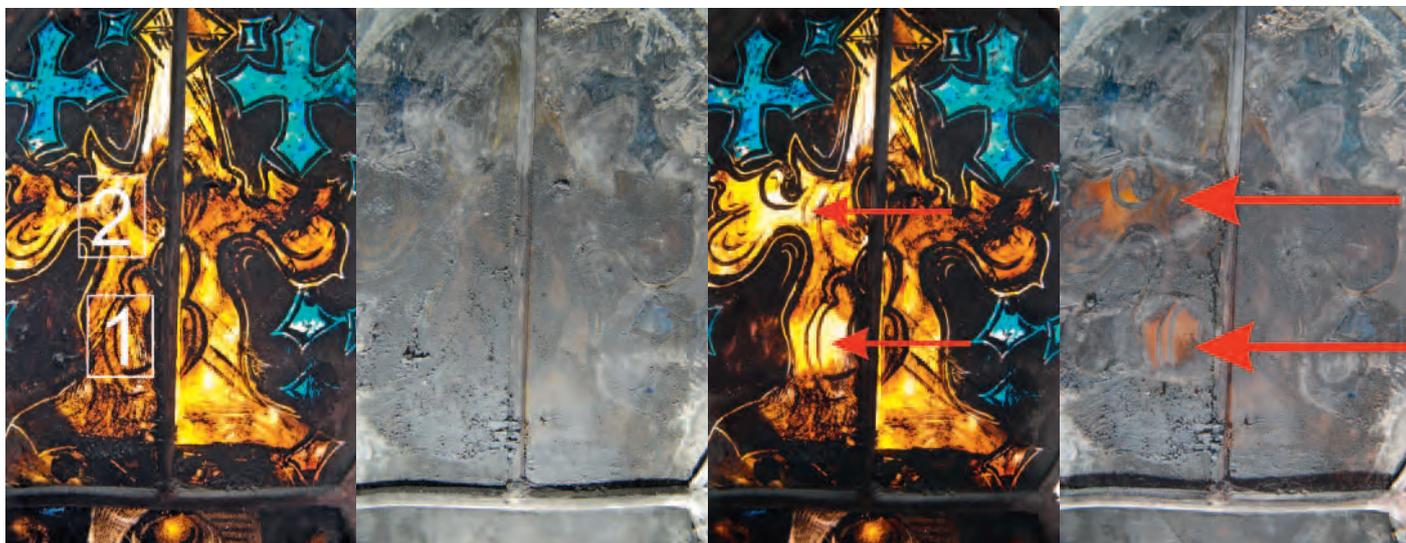
4 *Abnahme der Kaltübermalungen mit Ethylacetat unter dem Mikroskop auf einem Musterfeld aus Fenster sII, Feld 4a:*

a Musterfeld mit nummerierten Musterflächen, Vorzustand im Durchlicht; b Musterfeld Vorzustand im Auflicht, Kaltübermalungen pastos auf den Innenseiten aufgetragen; c Musterfeld mit Musterflächen nach partieller Abnahme im Durchlicht; d Musterfeld mit Musterflächen nach partieller Abnahme im Auflicht.

Eine besondere Herausforderung waren die zahlreichen schwarzen und braunen Kaltübermalungen. Dabei handelte es sich um Aufträge von Bitumen mit Polystorolzusatz, die um 1978 mit breitem Pinselstrich auf den Oberflächen der Innenseiten aufgebracht worden waren. Sie sollten wohl Schäden an der Bemalung überdecken, gesprungene Gläser sichern und als Fixierungsmittel für in situ erfolgte Glasergänzungen dienen. Die dunklen, pastos und un gelenk aufgetragenen Kaltbemalungen traten im Durch- und Auflicht optisch störend in den Vordergrund. Sie hafteten dort, wo zum Zeitpunkt des Auftrags die ursprüngliche Bemalung noch vorhanden gewesen war. In den Bereichen mit Totalverlust der historischen Malschichten war die Haftung der Kaltübermalungen auf dem Träger, dem bloßen Glas, unzureichend gewesen und deshalb wieder verloren gegangen. Die hiervon betroffenen Gläser wirkten sehr viel heller, wodurch insgesamt ein sehr unruhiges Erscheinungsbild mit starken Hell-Dunkel-Kontrasten entstanden war, was der hohen Qualität der Originalbemalung nicht gerecht wurde. Nach naturwissenschaftlichen Untersuchungen und Testreihen, die von der ausführenden Restauratorin angelegt worden waren, entschieden sich alle Beteiligten von Denkmalpflege, Erzbischöflichem Bauamt und Kirchengemeinde für eine Abnahme der Kaltübermalungen unter mikroskopischer Kontrolle (Abb. 4).

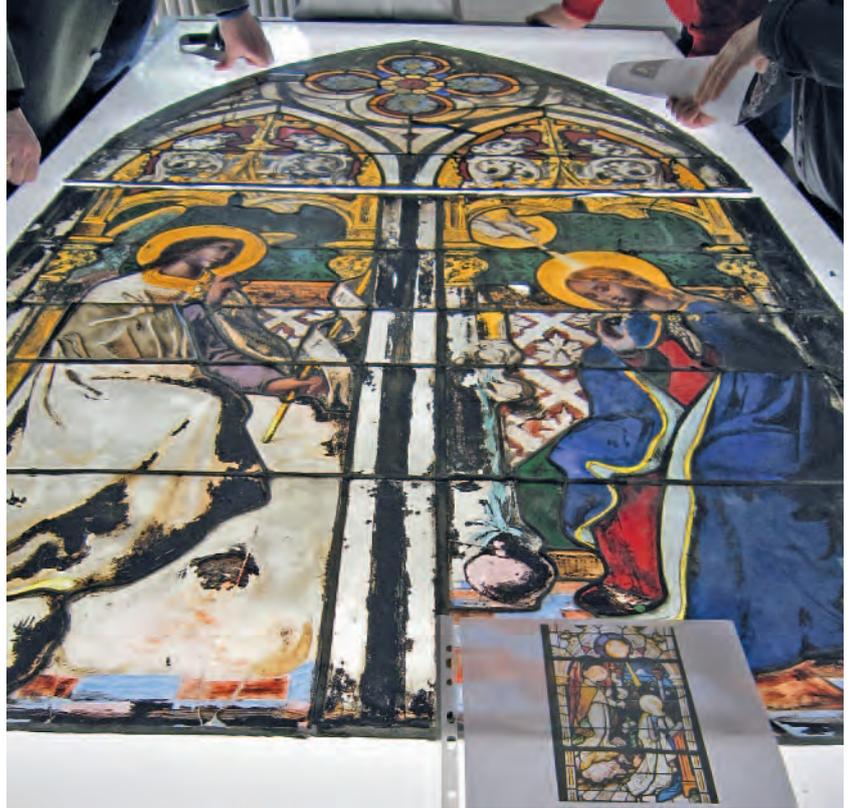
Die 2009 ermittelten Schäden an der Glasmalerei hatten unterschiedliche Ursachen: Zum einen zeigten viele Gläser Schäden an der Bemalung auf der Vorderseite wie Verluste der braunen Lasuren und der darüber liegenden braunen und schwarzen Konturen. Diese traten vermutlich kurz nach der Fertigstellung auf. Grund hierfür können eine Bindemittelunverträglichkeit der übereinander liegenden Malschichten, eine nicht aufeinander abgestimmte Abfolge der Malschichten, vielleicht aber auch zu hohe oder zu niedrige Temperaturen beim Einbrennen der Schmelzfarben gewesen sein. Bedeutend schwerwiegender waren jedoch die Schäden an den Malschichten der Rückseiten. Sie wiesen zahlreiche Lockerungen und punktförmige bis flächige Verluste der empfindlichen, sehr dünn aufgetragenen Transparentfarben auf. Auch hier könnten erste Schäden schon kurz nach der Herstellung entstanden sein. Doch ein Großteil ist auf die 1978 eingebaute Schutzverglasung zurückzuführen. Sie bestand aus feldergroßen Schutzscheiben aus Floatglas, die man sehr dicht von außen vor die Kirchenfenster gesetzt und mit Silicon zum Gewände hin abgedichtet hatte. In dem unbelüfteten Zwischenraum zwischen Schutzglas und empfindlichen Malschichten der Rückseiten entstanden dauerhafte Schwitzwasser- und Kondensatbelastungen. Die hohe Feuchtigkeit dürfte die Malschichtlockerungen und -verluste hervorgerufen haben, die teilweise so weit gingen, dass

5 Das Fenster nIII mit Darstellung der Verkündigung auf dem Leuchttisch. Das Schadensbild umfasste Verluste der Lasuren und Konturen auf der Vorderseite, Verluste der Bemalungen auf der Rückseite, Craquelé der gelben Gläser, schwarze Kaltübermalungen auf dem Glasträger abgängig, fest haftend auf historischem Malgrund.

Am Fenster nIII mit Darstellung der Verkündigung wurde die Idee auf ihre Tauglichkeit erprobt (Abb. 5). Nach Abnahme der dunklen Kaltübermalungen am gesamten Fenster wurden insgesamt fünf Glassegmente ausgewählt, in denen die Ablesbarkeit der Darstellung gestört war, weil die Konturen und Überzüge fehlten und dadurch die roten Untermalungen zu stark in den Vordergrund traten. Die Deckgläser wurden für das jeweilige Segment aus Goetheglas passend zugeschnitten. Die Bemalung der gut erhaltenen Glasfelder sowie die Bemalungsreste auf den stark geschädigten

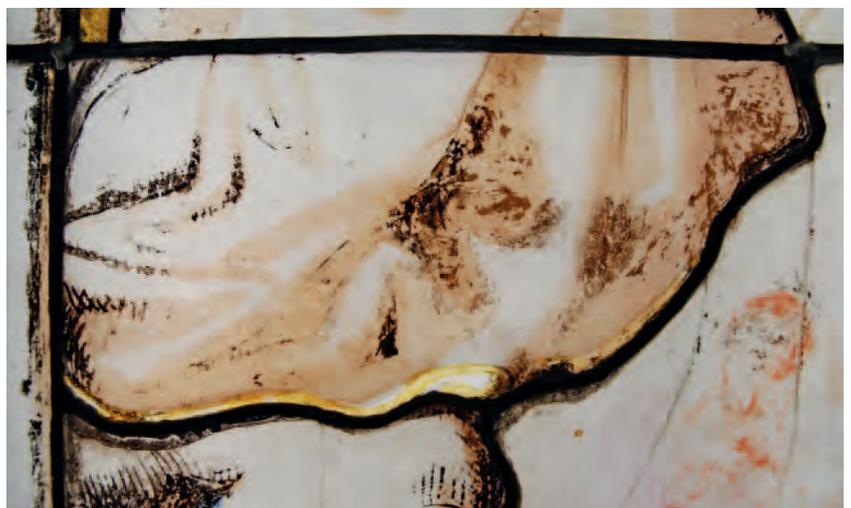
6 Detailaufnahme vom Gewand des Engels auf Fenster nIII, Feld 1a: Vorzustand nach Abnahme der Kaltbemalung und vor Anbringung des mit Konturen bemalten Deckglases.

Gläsern gaben Hinweise zu Linienführung und Malduktus der verloren gegangenen Konturen und Schraffuren. Nach dem Auftrag einiger wesentlicher Konturen auf die Deckgläser und der Überprüfung, ob die optische Einbindung in die Fehlstelle auch funktioniert, wurden sie eingebraunt (Abb. 6).

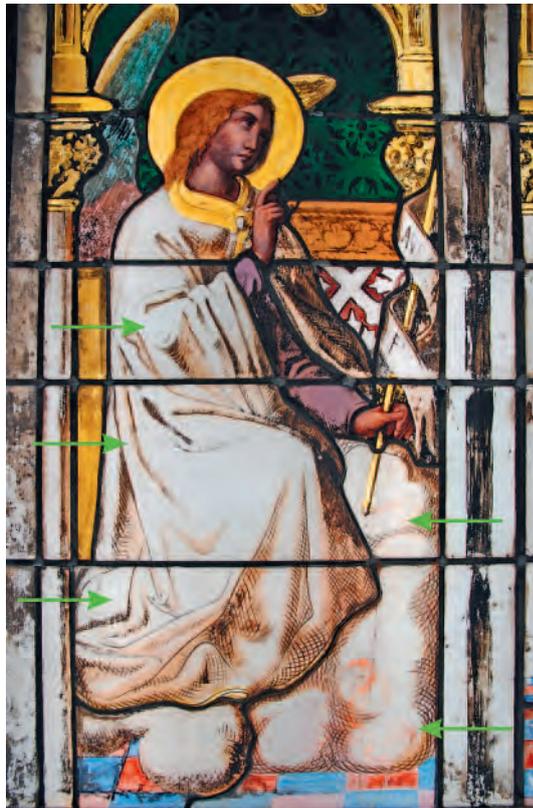
7 Engel aus der Verkündigungsszene von Fenster nIII, Feld 1a, im Nachzustand. Die grünen Pfeile markieren die fünf Glasfelder, an deren Innenseite Deckgläser befestigt wurden. Nur wenige neu gemalte und eingebrannte Konturen und Schraffuren machen die Darstellung von Gewand und Wolke ablesbar. Nach Aufbringen der rotbraunen Lasur erscheinen die Konturen weniger kontrastreich und passen sich gut in das Gesamtbild ein.

Bei einem größeren Deckglas, das eine Fehlstelle im Bereich der Wolke zu Füßen des Engels abdecken sollte, wurde zusätzlich auf der Rückseite eine Lasur aufgetragen. Weil der ursprüngliche Überzug auf der Rückseite des Glasfelds fast vollständig verloren gegangen war, hatten die auf die Vorderseite des Deckglases gemalten Konturen zu hart gewirkt, die Kontraste zu scharf. Mit der rotbraunen Lasur auf der Rückseite des Deckglases erschienen sie weicher und passten sich nun sehr gut in das Gesamtbild ein. Weil die Vorzeichnungen des Glasmalers noch erkennbar waren, konnte der ursprüngliche Verlauf der Wolke nachvollzogen werden und ist keine neue Erfindung (Abb. 7).

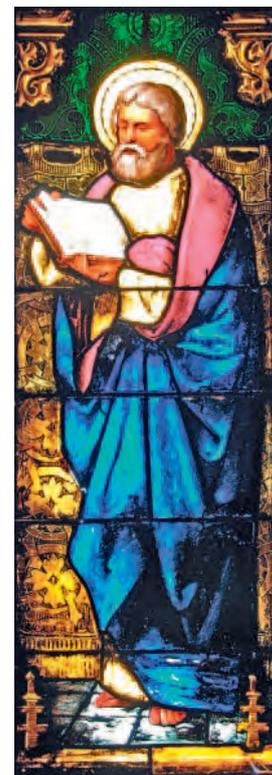
9 Malschichtverluste bei den Evangelisten auf Fenster sII und sIV wurden mit bemalten Deckgläsern optisch „retuschiert“, hier z. B. der Boden zu Füßen des Evangelisten Lukas: rechts im Vorzustand mit Bemalungsverlusten, links oben nach der Ergänzung mit grünem Deckglas.

Bei den drei Fenstern des zweiten Bauabschnitts wurden nach Abnahme der Kaltübermalungen insgesamt sieben Deckgläser zur Korrektur der Bemalungsverluste und Farbwerte an der Feldrückseite montiert. Die Restauratorin verwendete hier weiße Goethegläser, deren Vorderseiten sie partiell oder flächig mit Transparentfarben bemalt hatte. Die Rückseiten der Deckgläser erhielten in Anlehnung an die Originalrückseiten einen Mattweißüberzug (Abb. 9).
