Ein altes Wahrzeichen präsentiert sich neu

Zur Bauforschung am Turm des Rottenburger Doms St. Martin

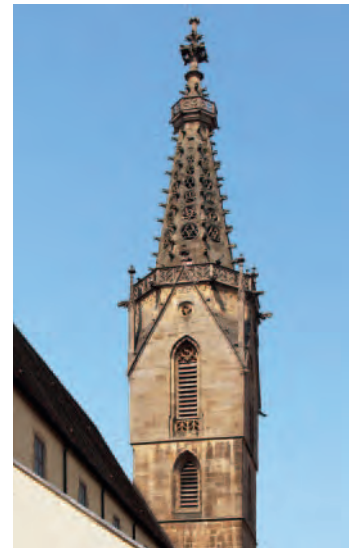
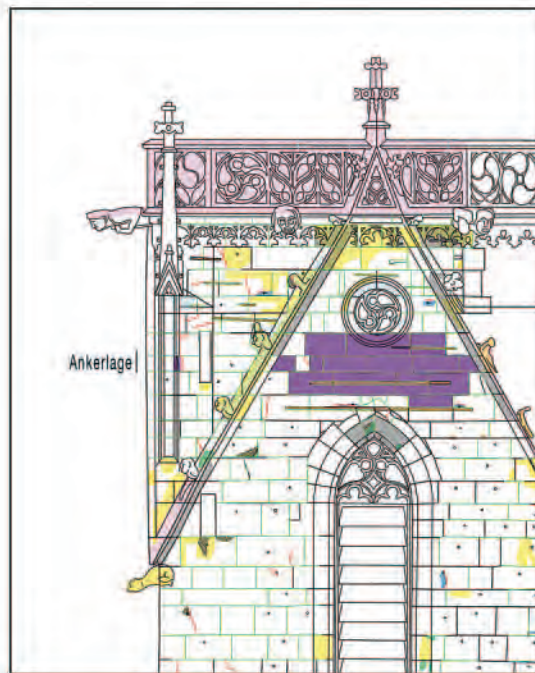
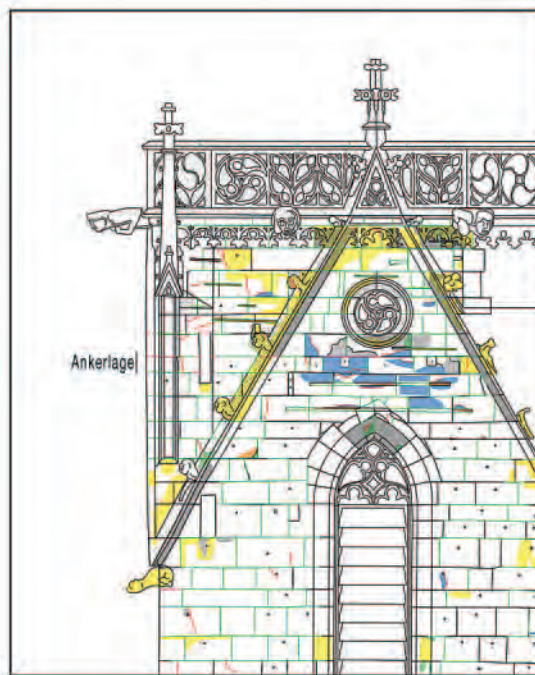
1 Schadens- und Maßnahmenkartierung am Beispiel der Ostseite des oberen Glockengeschosses.

Auf Grundlage entzerrter Bildpläne entstand eine Kartierung sowohl der Schäden als auch der verschiedenen Steinarten (Abb. 1; 2). Große Flächen des spätgotischen Turmaufsatzes waren mit Flechten und Moosen bewachsen. Die meisten exponierten Werkstücke wie Krabben und Kreuzblumen besaßen Verunreinigungen durch Taubenkot. Auch hatten sich insbesondere an Fenstermaßwerken und entlang der Gesimse dunkle Schmutzfahnen gebildet. Salzausblühungen und -anlagerungen traten vor allem im Bereich des unteren Umgangs auf. Nach einer manuellen Vorreinigung erfolgten detailliert abgestimmte Reinigungsmaßnahmen.

Am gesamten Turmhelm, aber auch am Turmschaft entlang von Gesimsen und am Zierwerk unterhalb des Umgangs waren zudem oberflächige Absandungen an den Fassadensteinen zu beobachten. Riss- und Schalenbildungen traten in allen Fassadenbereichen auf, die insbesondere mit Mörtelinjektionen behandelt wurden. Am Fugennetz der Turmfassaden waren multiple Schäden zu beobachten. So hatte sich in vielen Bereichen der ältere Fugenmörtel von den Steinflanken gelöst oder war vollständig abgewittert, sodass Feuchtigkeit und Schadstoffe ungehindert eindringen konnten. Eine nähere Analyse zeigte, dass vor allem die neueren zementhaltigen Fugenmörtel der Restaurierung der 1960er Jahre problematisch waren, da sie aufgrund ihrer zu hohen Festigkeit eine Rückwitterung der angrenzenden Steinsubstanz verursachten. Ähnlich verhielt es sich mit voluminöseren Mörtelantragungen derselben Phase. Die geschädigten Fugen und Fehlstellen wurden ausgearbeitet und mit diffusionsoffenen Mörteln geschlossen oder gegebenenfalls mit Teilvierungen versehen. Entsprachen die beschriebenen Schadensbilder nach einem Zeitraum von rund 40 Jahren seit der letzten Renovierung den Erwartungen, erwies sich im Lauf der Arbeiten rasch, dass die größten Schäden durch die Mauerwerksanker verursacht waren, die in den 1960er Jahren auf mehreren Ebenen am Turmschaft eingebracht worden waren. Es zeigte sich, dass einige der quadratischen Stahlplatten, die sich an den Enden der Ankerstäbe befinden und die mit der innen liegenden Stahlbetonkonstruktion verbunden sind, im Laufe der Jahre korrodiert waren. Die damit einhergehende Volumenvergrößerung führte zu einer massiven Schädigung des umgebenden Steinmaterials (Abb. 3). Die korrodierten Ankerplatten wurden nach einer Behandlung der alten Ankerstäbe mit Korrosionsschutz durch neue Platten aus Edelstahl ersetzt. Zeitgleich zu allen beschriebenen Maßnahmen an den Außenfassaden des Turms wurden in seinem Inneren die Stahlbetoneinbauten aus den 1960er Jahren saniert.

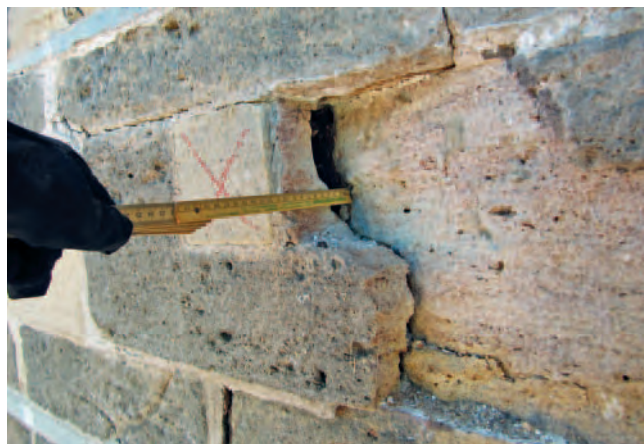
3 Schalenbildung im Bereich einer Steinviertung, die einen korrodierenden Mauerwerksanker verdeckt.
