# Nach Einsturzgefahr wieder dauerhaft konserviert: die Wertheimer „Bettlade“ Dokumentation, Voruntersuchung und Maßnahmen am Alabasterkunstwerk

*Fünf Jahre beschäftigten sich Fachleute mit der Untersuchung und Konservierung des Baldachingrabmals Ludwigs von Löwenstein-Wertheim und seiner Frau Anna in der Stiftskirche zu Wertheim. Seit Herbst 2015 kann die Wertheimer „Bettlade“ nun wieder in angemessener Pracht vor Ort besichtigt werden. Beunruhigt durch klaffende Fugen, gelöste Säulen, Risse sowie Abplatzungen im Steinmaterial sah sich das Landesamt für Denkmalpflege bereits 2010 veranlasst, eine exakte Bestands- und Zustandsaufnahme vom Grabmal in Auftrag zu geben. Auf der Grundlage von eigens angefertigten maßstäblichen Fotoaufnahmen durch den Fachbereich Baudokumentation des Landesamts für Denkmalpflege erfolgte zuerst eine differenzierte Kartierung aller optisch feststellbaren Materialien (Abb. 2). Das Augenmerk galt dabei allen vier Ansichtsseiten sowie der Untersicht des Baldachins und der Aufsicht der liegenden Skulpturen. Es folgte die detaillierte Erfassung des Zustands mit der Kartierung sämtlicher Schäden. Das Ergebnis war alarmierend: Das Grabmal war in seiner Standsi

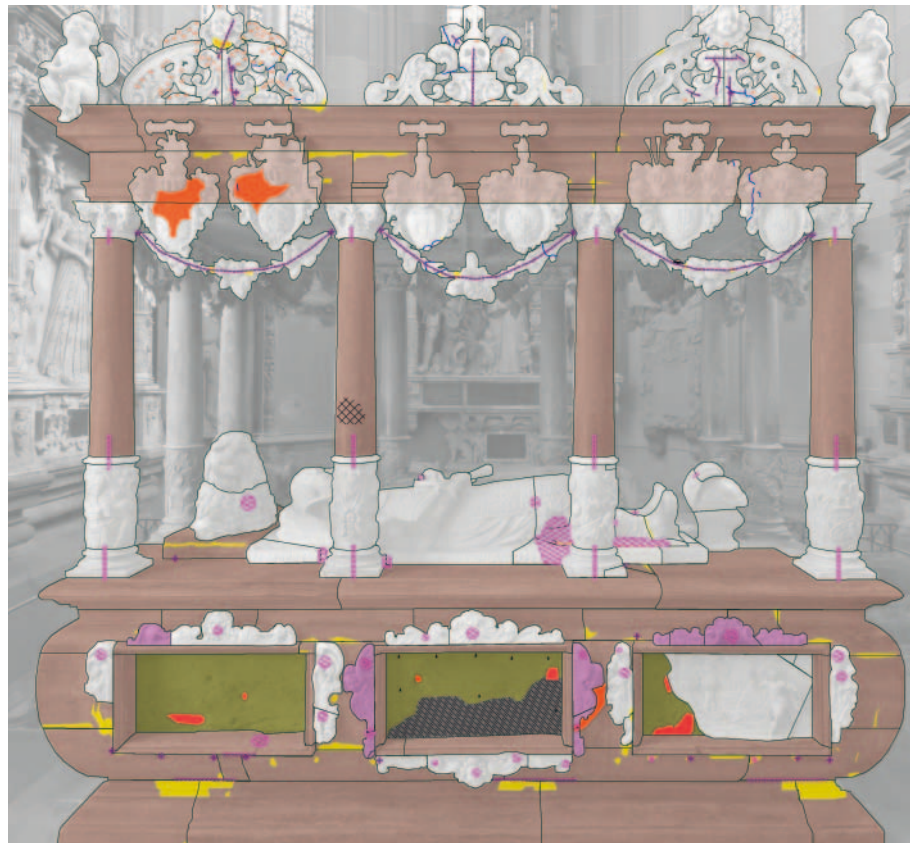
2 Materialbestand an der Westseite des Wertheimer Baldachingrabmals, Mai 2010.

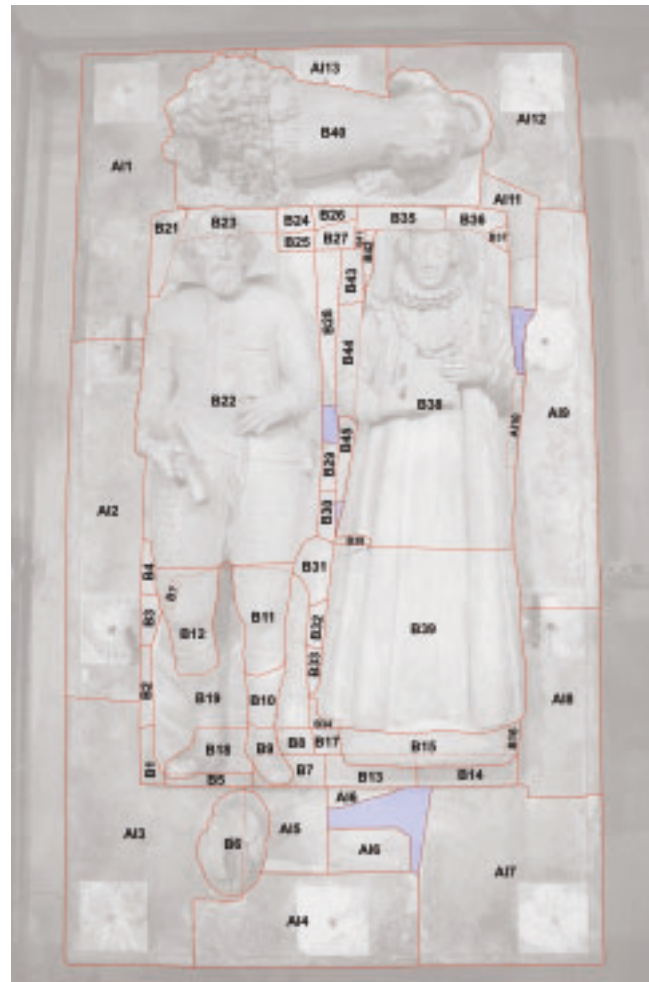
Da üblicherweise nur jeweils kleine homogene Blöcke aus den Alabasterbrüchen gewonnen werden konnten, besteht die Bettlade aus einigen 100 Werkstücken, so setzte Bildhauer Kern zum Beispiel die Liegefigur des Grafen aus insgesamt 32 Einzelstücken zusammen (Abb. 3).

3 Die gräflichen Liegefiguren mit Kennzeichnung der Einzelwerksteine vor Abbau, 2013.

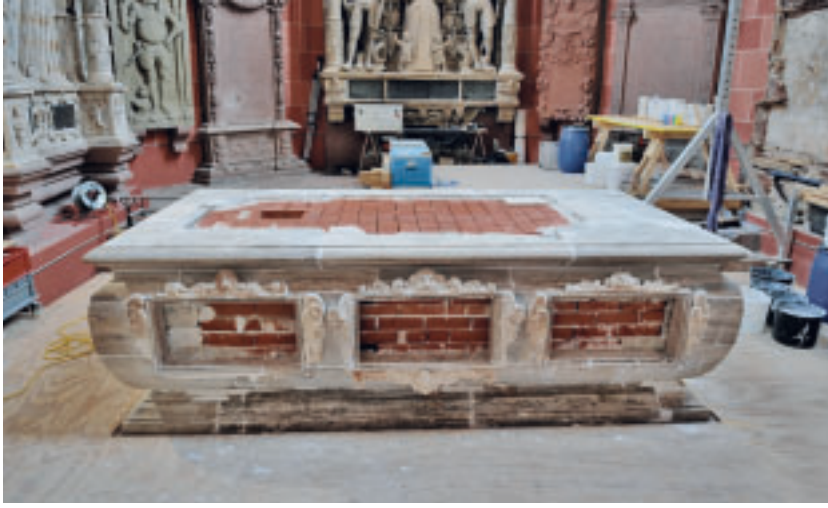
8 Die gräfliche Tumba in Wertheim mit neu gemauertem Ziegelkern beim Wiederaufbau, August 2014.

Der Wiederaufbau im Chor der Stiftskirche erfolgte über einer durchgängigen Horizontalabdichtung aus Walzblei. Die erste Steinschicht wurde darauf mit Trasskalkmörtel vermauert. Sukzessive wurden dann immer maximal zwei Werksteinschichten mit Gipsmörtel versetzt. Im Anschluss daran wurde der Kern aus Ziegelvollsteinen im Verband gemauert (Abb. 8; 9). Als Mörtel wurde ein Kalkmörtel – zur besseren Abbindung – mit geringem Zuschlag von Suevittrass gewählt. Um eine eventuelle Ettringitbildung zwischen Trassmörtel im Ziegelmauerwerk und Gipsmörtel in den Alabasterwerksteinen zu verhindern, wurde dazwischen ein 2 cm dicker Sumpfkalkmörtel als Puffer eingebracht. Die Werksteine wurden nach den Aufmaßplänen wieder millimetergenau positioniert. Nach einer entsprechenden Trocknungsphase von drei bis vier Wochen wurden weitere zwei Werksteinschichten der Tumba versetzt.

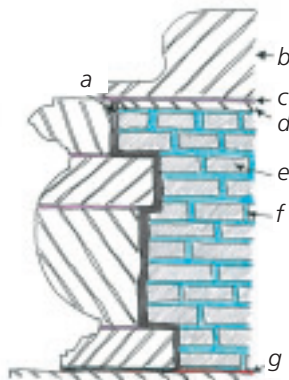
9 Schnitt durch die Tumba mit Darstellung des Wiederaufbaus, 2012.

Diese sukzessive Vorgehensweise sollte verhindern, dass zu viel Feuchtigkeit im Mauerwerkskern eingesperrt wird und später über den Alabastermarmor zu diffundieren droht. Als abschließende Schicht über dem Mauerwerkskern wurde eine Marmorplatte eingebaut, auf welcher die vielen Einzelteile der Liegefiguren exakt ausgerichtet und anschließend mit Gipsmörtel versetzt werden konnten.

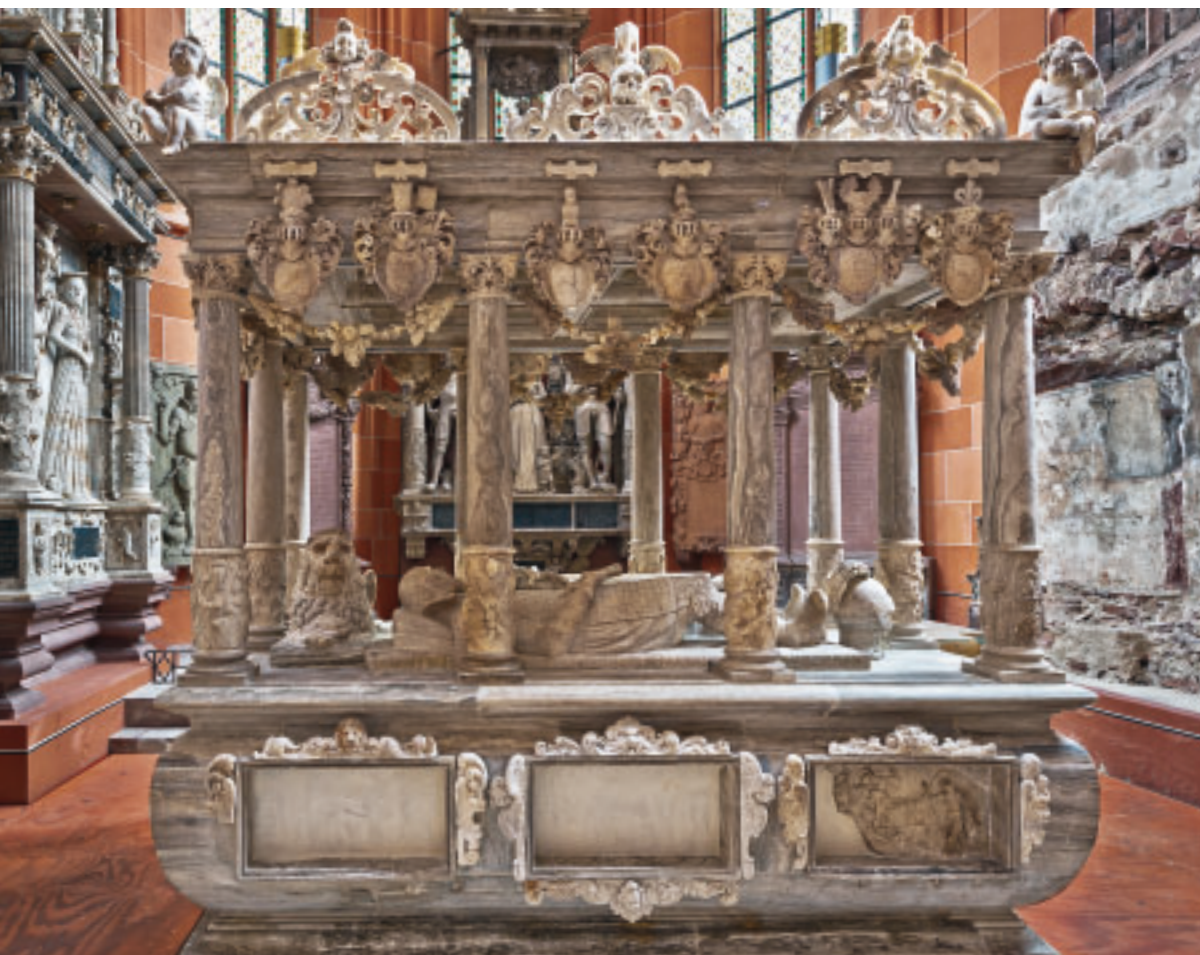
*10 Das wiederaufgebaute und retuschierte Baldachingrabmal in der Stiftskirche Wertheim, Westseite, Oktober 2015.*

Finanziell gefördert wurde die Maßnahme aus Mitteln der Landesdenkmalpflege, der Deutschen Stiftung Denkmalschutz sowie über das Denkmalschutz-Sonderprogramm des Bundes in Höhe von fast 250 000 Euro. Das seltene Baldachingrabmal ist seit Herbst 2015 wieder komplett am originalen Standort aufgebaut und nachhaltig konserviert. Dabei hat es auch in weiten Teilen sein ursprüngliches Erscheinungsbild wieder gewonnen und ist somit in seinem künstlerischen Wert besser erfahrbar geworden (Abb. 10).
