Das alte E-Werk in Mössingen

Frühe Stromgewinnung in Württemberg

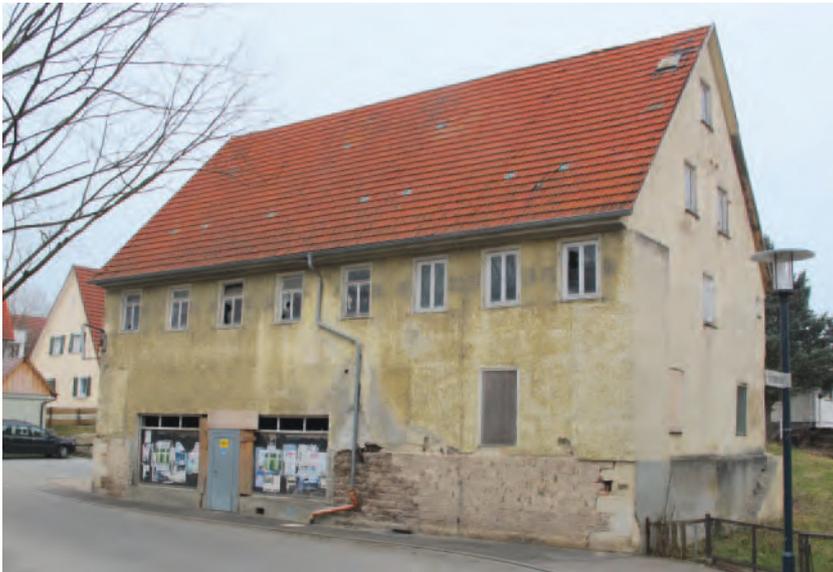
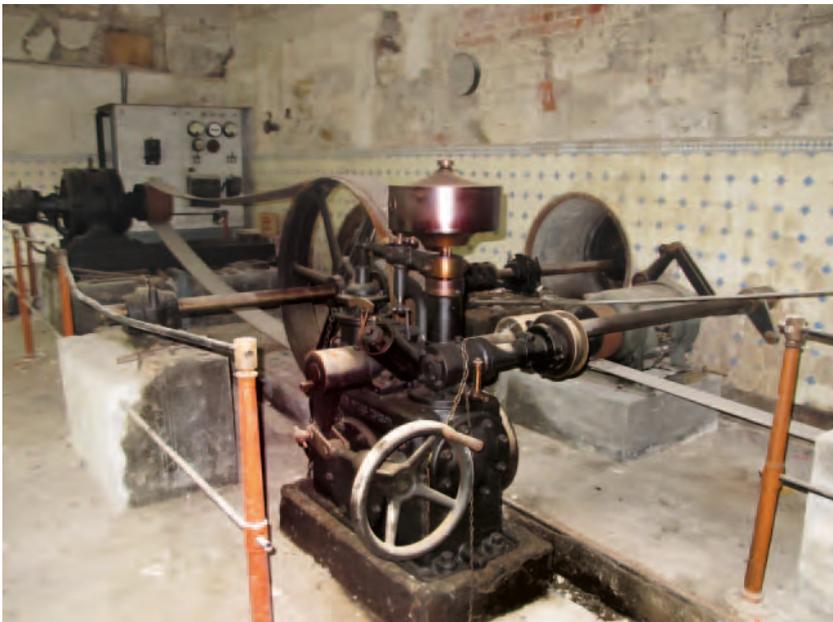
3 Blick auf die historische Kraftwerkstechnik im un-restaurierten Vorzustand 2013.

Nach einer eingehenden Begutachtung der Kraftwerkstechnik im Innenraum und der zwei Turbinen in den Wasserkammern im Außenbereich durch das Atelier für Restaurierung Schairer und die Firma Gockenbach Mechanik (Backnang) wurde die Möglichkeit der Wiederinbetriebnahme erörtert. Die Stadt Mössingen äußerte den Wunsch, das Elektrizitätswerk für museale Zwecke wieder in betriebsbereiten Zustand zu versetzen. Die gesamte Anlage war im Wesentlichen eingestaubt, die Schaugläser zur Ölstandkontrolle waren stark verschmutzt und ehemals blanke Metallteile

wie Wellen, Laufflächen der Riemenscheiben und Transmission usw. waren oberflächlich korrodiert. Die Gleitlager besaßen eine noch ausreichende Ölfüllung und die Einfüllöffnungen waren verschlossen, sodass hier keine Fremdpartikel eindringen konnten. Im Übrigen war die technische Ausstattung in ausgesprochen gutem Zustand; selbst die ledernen Triebriemen konnten weiter verwendet werden. Vor Ort befanden sich noch eine kleinere Francis-Schachtturbine mit 365 mm Turbinenrad Durchmesser und eine Francis-Schachtturbine mit 470 mm. Der Zustand der Turbinen nach 50 Jahren Stillstand wies im Vergleich zu den Metallteilen im Maschinenraum starke Korrosion und Kalkablagerungen auf (Abb. 4). Die Stellringe der Leitschaukeln, die den Wasserdurchfluss mittels Handrädern und Gestänge im Kraftwerksraum regelten, saßen fest. Die Turbinenradschaufeln waren ebenfalls stark korrodiert. Der Vorfluter, der Schieber zum Bypass und die zwei Wasserkammern waren in extrem verfallenen Zustand. Die zwei Fallen zu

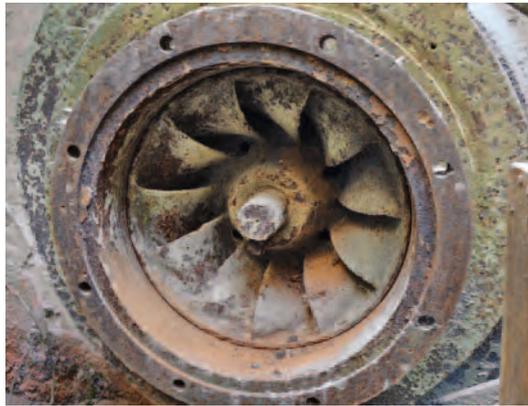
4 Das Turbinenrad zeigt im Vorzustand starke Korrosion und Kalkablagerungen.

Nach Abschluss der Arbeiten am Gebäudeneubau konnte die technische Anlage vor Ort restauriert werden. Das Einlaufbauwerk wurde saniert und abgedichtet, der Schieber im Vorfluter neu gelagert und zwei neue Fallen in den Überlaufkanälen montiert (Abb. 5; 6). Für die Instandsetzung der Turbinen mussten die Stellringe und Leitschaufeln mit extra dafür angefertigtem Abziehwerkzeug und hydraulischen Pressen komplett demontiert werden. Die Achsbolzen der Leitschaufeln, die von innen in den Turbinenträger eingeschraubt sind, waren mit Messinghülsen versehen, die durch den Abziehvorgang teilweise zerstört wurden. Nach der Zerlegung der Turbinen in ihre Einzelteile erfolgte die manuelle Reinigung, wobei die Kalkauflagen und Korrosionsprodukte entfernt wurden. Durchrostungen waren jedoch nicht vorhanden. Der gebrochene Stellring wurde geschweißt und neue Achsbolzen der Leitschaufeln mit zölligem Gewinde und Kunststofflagerhülsen wurden

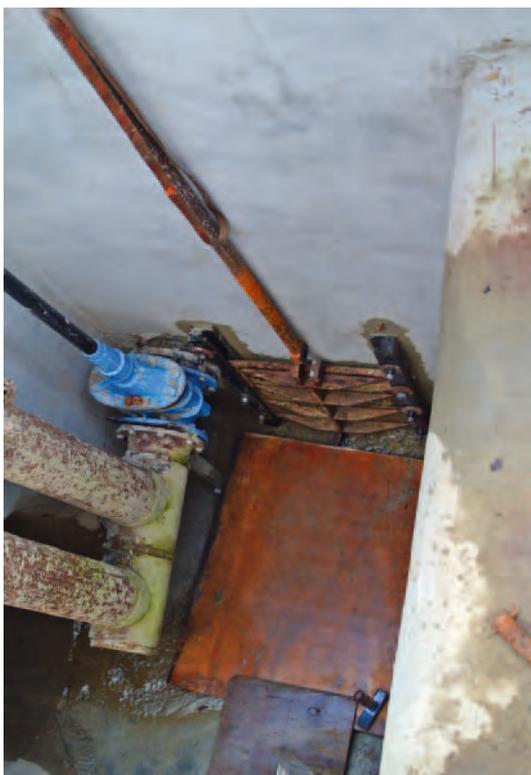
5 Neu gelagerter Schieber im Vorfluter zum Bypass.

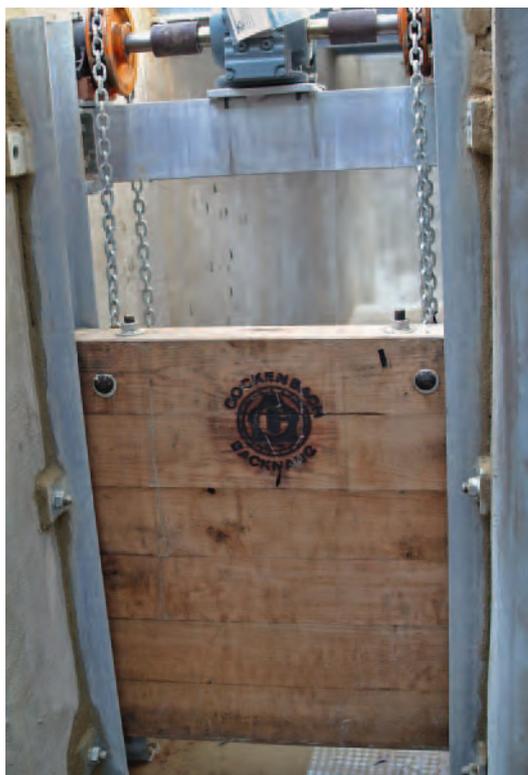
6 Zwei neu angefertigte Fallen für die individuelle Steuerung des Wasserzuflusses zu jeder einzelnen Turbine.

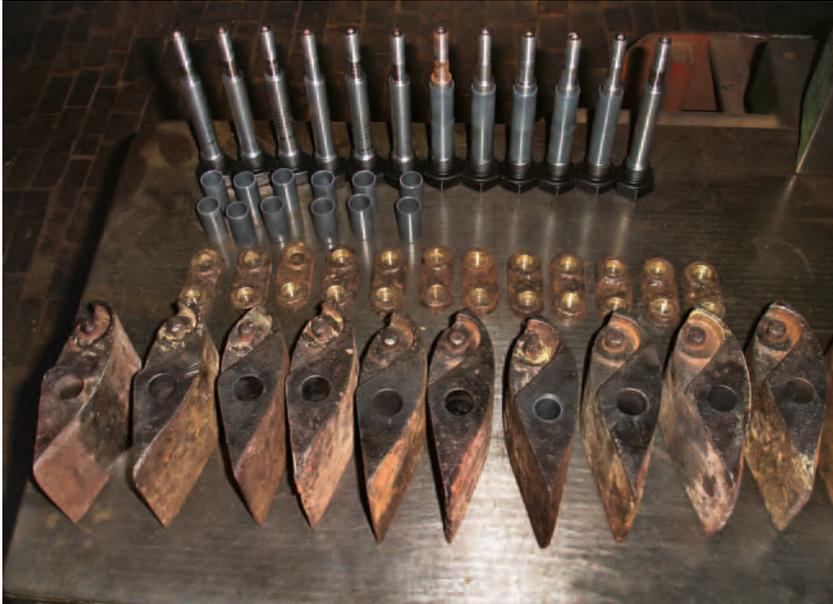
7 Neu angefertigte Achsbolzen, gereinigte Stellhebel und Leitschaufeln.

angefertigt. Zuletzt wurden die Achsbolzen der Leitschaufeln vom Kraftwerksraum aus in den Turbinenträger eingeschraubt und die Kunststofflagerhülsen aufgeschoben. Stellhebel, Leitschaufeln und Stellring wurden wieder montiert. Der Stellring wurde mit den Leitschaufelachsen verschraubt. Der Schieber im Vorfluter wurde neu gelagert und gangbar gemacht (Abb. 7; 8).

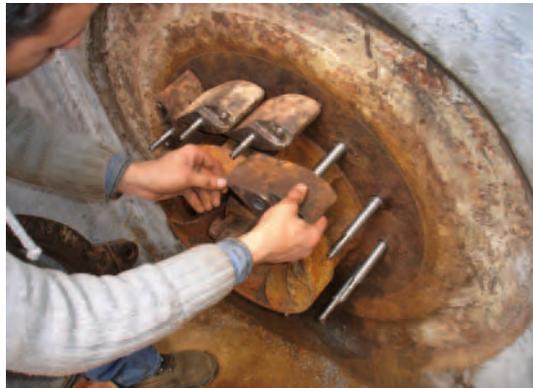
8 Montage neuer Achsbolzen der Leitschaufeln mit zölligem Gewinde und Kunststofflagerhülsen.

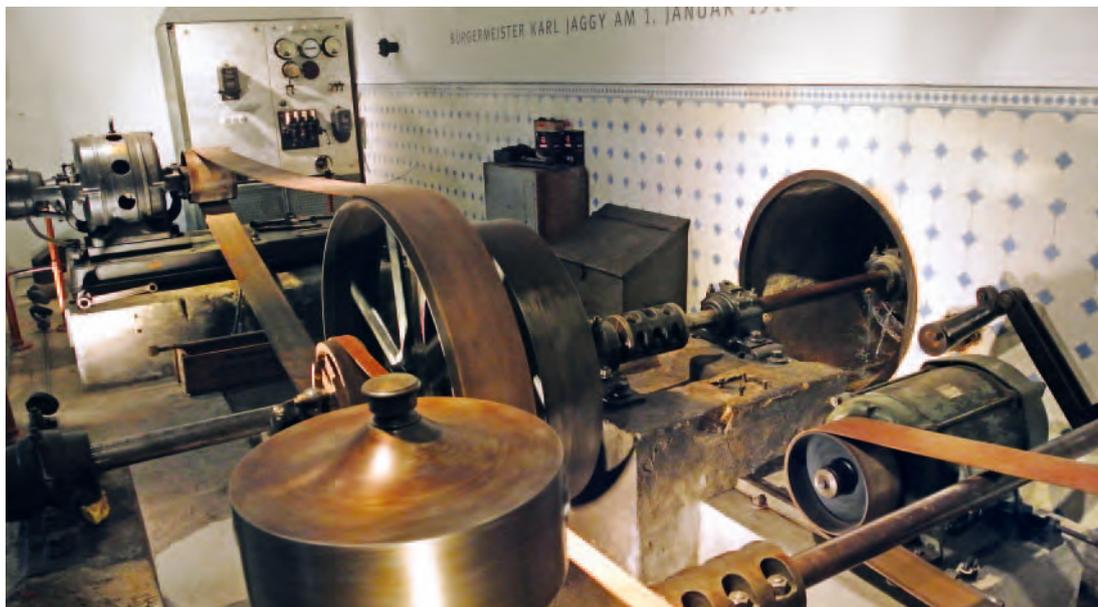
9 Ansicht der restaurierten Kraftwerksanlage.

Nach erfolgreicher Restaurierung ist die Kraftwerksanlage nun wieder betriebsbereit. Die Wasserzuführung wird durch einen aufgestauten Teich gewährleistet und durch neu verlegte Betonrohre mit 80 cm Durchmesser in den Vorfluter und anschließend zu den zwei Wasserkästen der Turbinen geleitet. Trotz 50 Jahre Stillstand konnte die Kraftwerksanlage aufgrund ihrer soliden Bauweise im Februar 2016 wieder in Betrieb genommen werden. Der Probelauf erfüllte alle Erwartungen, so können nun beide Turbinen unter Volllast betrieben werden.
