Zeitgemäßes Wohnen im mittelalterlichen Kleinbau

Zur behutsamen Instandsetzung des Konstanzer Altstadthauses Konradigasse 35

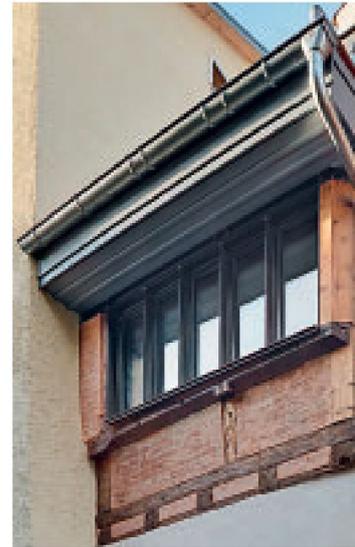
1 Fassade nach der Instandsetzung mit freigelegtem Fachwerk und wiederhergestelltem Fenstererker.

rial und Detaillierung sichtbar modern gearbeitet. Ausgangspunkt war die Wiederherstellung des Fenstererkers, mit der der planende Architekt zugleich eine Verbesserung der Belichtung des handtuchschmalen Anwesens anstrebte. So wurden die renaissancezeitliche Fachwerkaufstockung vom jüngsten Zementputz befreit und die Zusetzungen des Fenstererkers entfernt. Zum Vorschein kamen neben den Fachwerkhölzern auch die noch bauzeitlichen Ausmauerungen der Gefache – bestehend aus Backsteinen mit Rotfassungen sowie gemalten und damit idealisierten Fugenstrichen. Diese Gefache wurden vom Restaurator weitgehend konservierend gesichert. Das Holzgefüge wurde zimmermannsmäßig ertüchtigt, ohne die beschädigten Knaggen des Brustriegels nachzubilden. Komplett verlorene, im Profil nicht exakt bestimmbare Konstruktionsteile – konkret der Sturzriegel des Fenstererkers sowie dessen Binnenpfosten – erfuhren eine moderne Interpretation als statisch wirksame Profilstahlelemente. Am Ende steht das historische Fragment mit modernen Ergänzungen, welches die prägende Umbauphase des 16. Jahrhunderts am Außenbau dokumentiert, zeitgemäß weiterführt und der Fassade somit wieder ein „Gesicht“ verleiht (vgl. Abb. 1).

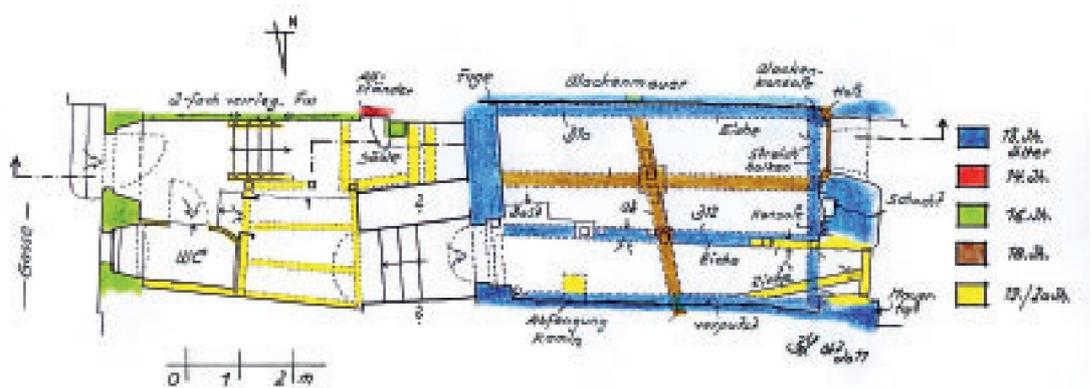
älteste erhaltene Baubestand erkannt werden. Ursprünglich eine Mächtigkeit von knapp 1,70 m aufweisend, bildet sie mit ihrem deutlich reduzierten Querschnitt die rückwärtige Begrenzung eines sich nach Osten ausdehnenden Kellergeschosses (Abb. 2). Der Keller lehnt sich sowohl im Süden als auch im Norden an die Massivwände bestehender Nachbarbauten an und wird von Osten über ein Rundbogenportal erschlossen. Die im Jahr 1290 (d) gefällten Deckenbalken lagern im Westen auf einem von Wackenkonsolen getragenen Streichbalken, während das östliche Auflager aus einem dünnen, dem Mauerrücksprung aufgelegten Eichenholz besteht. Den abschließenden Deckenaufbau bilden gespaltene Eichenbretter, auf denen ein flächig aufgebracht Kalkmörtel eine schützende Deckschicht ergibt. Beim Keller handelte es sich wohl um den Restbestand eines ehemaligen Lagergebäudes. Hierauf weist ein in der Stadtmauer ausgesparter, die Deckenebene senkrecht überschneidender Schacht hin. Ursprünglich mit Brettern ausgekleidet, erinnert er an Abwurf-schächte, wie sie zum Beispiel bei der Bewirtschaftung von Kornspeichern zur Anwendung ka-

2 Baualtersplan. Grundriss Erdgeschoss und Hochkeller, 2011.

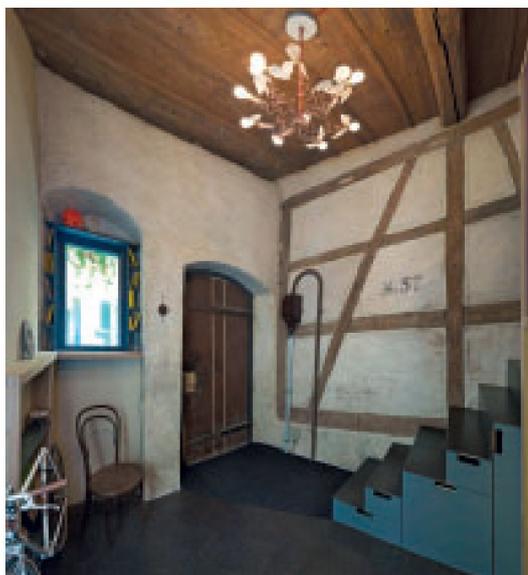
7 Freigelegte „Eingangshalle“ mit gesicherter Renaissancefassung an massiver Außenwand und am Fachwerk der südlichen Giebelwand, 2016.

ten. Der so erzeugte Zustand blieb entweder offen stehen oder diente als Basis für eine reversible Neufassung. Während der laufenden restauratorischen Arbeiten im Inneren zeigte sich, dass neben der Situation an der Giebelwand zu Haus Nr. 33 (mittlere Raumzone) auch in der „Eingangshalle“ die Farbfassung des renaissancezeitlichen Umbaus (16. Jh.) großflächig, wenngleich nur in Resten, erhalten ist. Darüber befanden sich nach Angabe des Restaurators lediglich einfarbige, meistens weißlich-neutrale Anstriche. Die Renaissancefassung wurde daher in diesen beiden Bereichen als Leitschicht behandelt, entsprechend freigelegt und schließlich nur konserviert (Abb. 7; 11). Diese Freilegung trägt neben dem Abbruch der westseitigen Wand zur Erlebbarkeit der „Eingangshalle“ des 16. Jahrhunderts entscheidend bei. An der zugehörigen Ecksäule wurde das angetroffene Schichtenpaket als Primärdokument belassen.

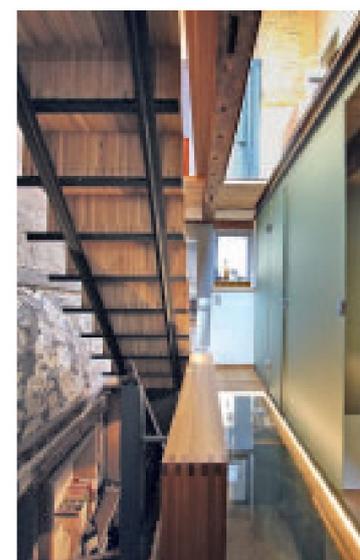
Neben der Wiederherstellung des Fenstererkers führte ein Eingriff im Inneren zu einer verbesserten Belichtung des sehr schmalen und zugleich sehr tiefen Gebäudes: Eine schmale, langgestreckte Ateilverglasung in der straßenseitigen Dachfläche ergibt in Verbindung mit Glasböden im Inneren eine wirkungsvolle Lichtschleuse für die mittlere Raumzone (Abb. 8).

8 Mittlere Raumzone im Obergeschoss mit „Lichtschleuse“ und seitlichen Sanitäreinbauten, 2016.

Die straßenseitige bahnförmige Dachlamellenverglasung ist durch die flache Neigung des Dachs und die Schmalheit der Konradigasse nicht einsehbar. Die Verglasung musste aufgrund von Brandschutzanforderungen mittig angeordnet werden. Indes stellte die Bauforschung fest, dass der dadurch zu verschiebende (gestückelte) Rofen sich nicht in Originallage befand – im Gegensatz zu den südlich benachbarten Rofen, die von der Glasanordnung nicht betroffen sind und in situ verbleiben konnten. Begleitend zur Verglasung wurden zusätzliche Rofen als Leimbinder eingebracht. Das zur Rückseite noch mittelalterliche Dachwerk selbst wurde unter Entfernen jüngerer Beilaschungen repariert. Geschädigte Rofen – durch die Dämmung verdeckt – erhielten wiederum Beilaschungen. Der geschädigte Mittelrähm war hingegen auszutauschen, während die Kopfstreben in Funktion blieben.

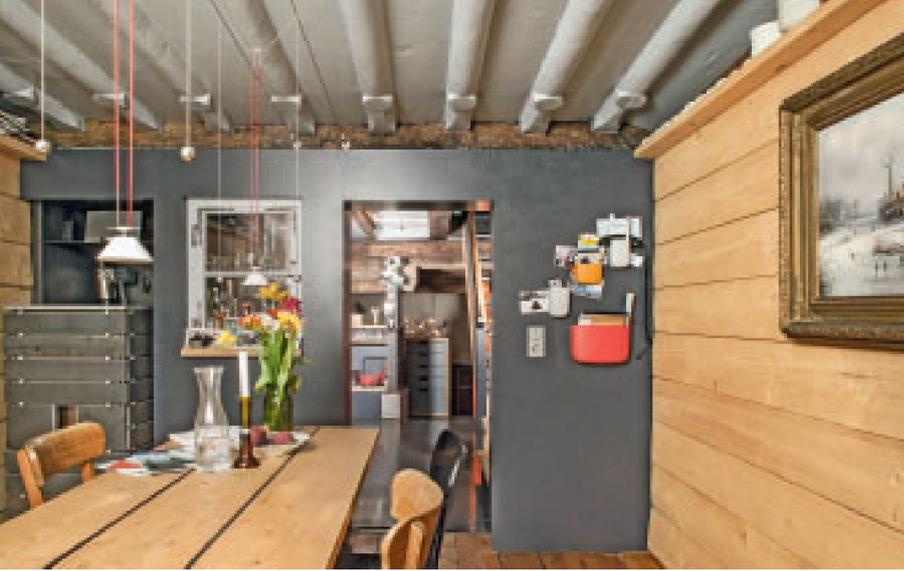
9 Rückwärtige Stube im Hochparterre mit bauzeitlicher Bretter-Balken-Decke und modernen Bohlenwänden, zugleich Schutz für die dahinterliegenden Wandbefunde. Blick in die mittlere Raumzone mit neuer Küche, 2016.

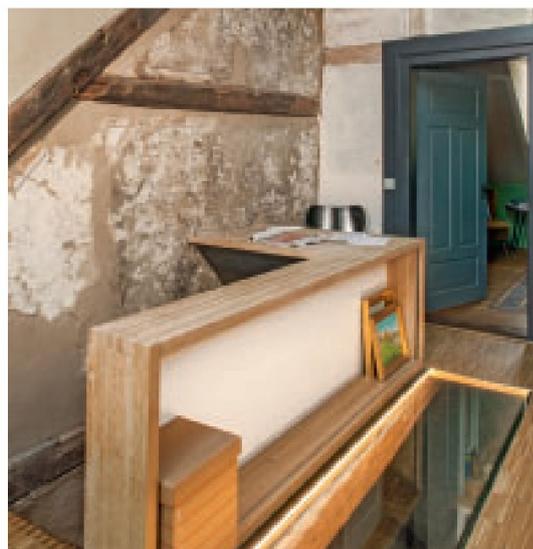
10 Dachkammer mit gesicherter Tapete von 1912. Aufnahme 2016.
