# Die Denkmalpflege hilft, Kosten einzusparen! Innenrestaurierung der katholischen Kirche Sankt Urban und Vitus in Neuhausen (Enzkreis)

Claudia Baer-Schneider

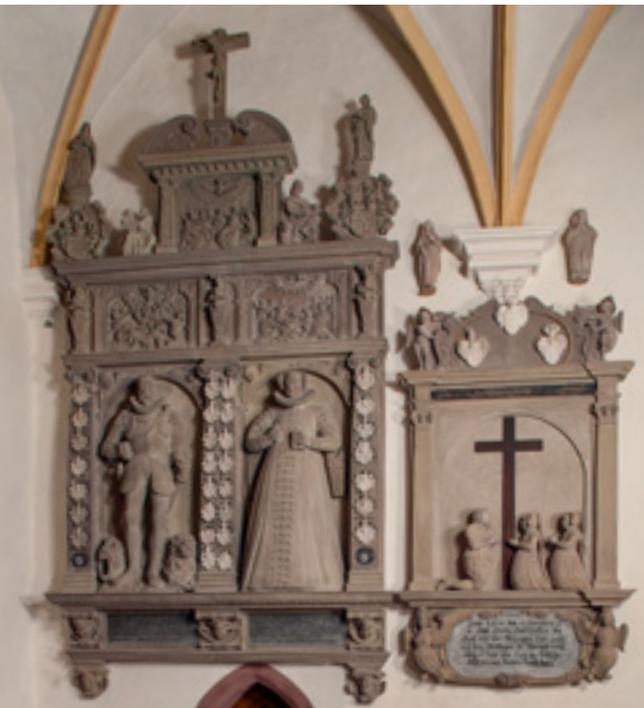
*2 Epitaph für Pleickart von Gemmingen und seine zweite Frau Maria von Freiberg, um 1600; Zustand 2017 nach der Reinigung.*

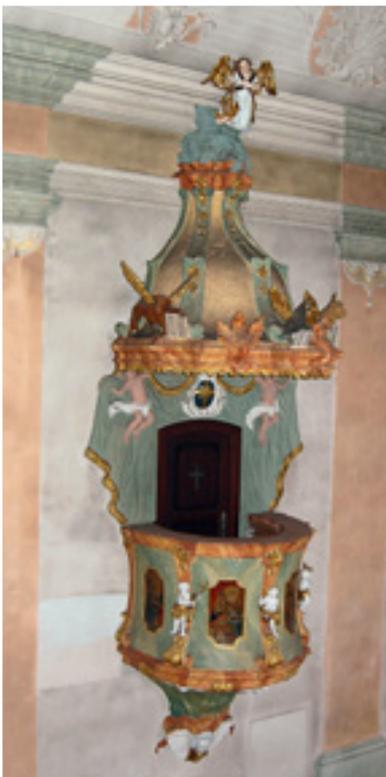
Luftfeuchte und Temperatur durch den stoßweisen Betrieb der Heizung zu Salzausblühen, Abplatzungen und unverhältnismäßig starken Verschmutzungen an den Oberflächen geführt (Abb. 10). Deshalb galt es vor Beginn der Instandsetzung herauszufinden, woher die extreme Feuchte in Mauerwerk und Raum stammte, und die Ursachen dafür möglichst zu beheben. Des Weiteren war die Beschaffenheit der Oberflächen und der Verschmutzungen zu bestimmen. Erst danach konnte die Suche nach geeigneten Reinigungs- und Restaurierungsmethoden beginnen.

10 Die barocke Kanzel vor Beginn der Reinigungsarbeiten. Auf der Putzfläche links davon sind Farbmuster zu erkennen.

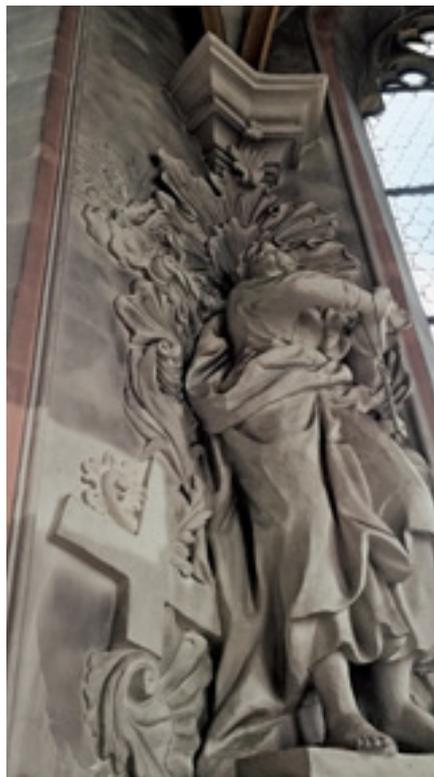
Zu Beginn der Maßnahmen erfolgten umfassende restauratorische Bestandsaufnahmen und Untersuchungen an Raumschale und Ausstattung (Abb. 11). Sie ergaben, dass sich der barocke Putz mitsamt seinen zahlreichen Farbschichten weitgehend erhalten hat. Seine jüngste Fassung, die der Zeit um 1980 entstammt, zeigt allerdings viele Reparaturen, Auffrischungen und Ausbesserungen. Dadurch war eine sehr disparate Oberfläche, ein kleinteiliger Mix verschiedener Materialien entstanden. Weil diese wechselnden Untergründe auf Verschmutzung ebenso wie auf Reinigungsmethoden ganz unterschiedlich reagieren, gestaltete sich die

11 Hl. Petrus, 1757. Die Figur steht an einem der Chorpfeiler. Die starke Verschmutzung der Oberflächen ist im Kontrast zu der deutlich helleren Reinigungsprobe gut zu erkennen.

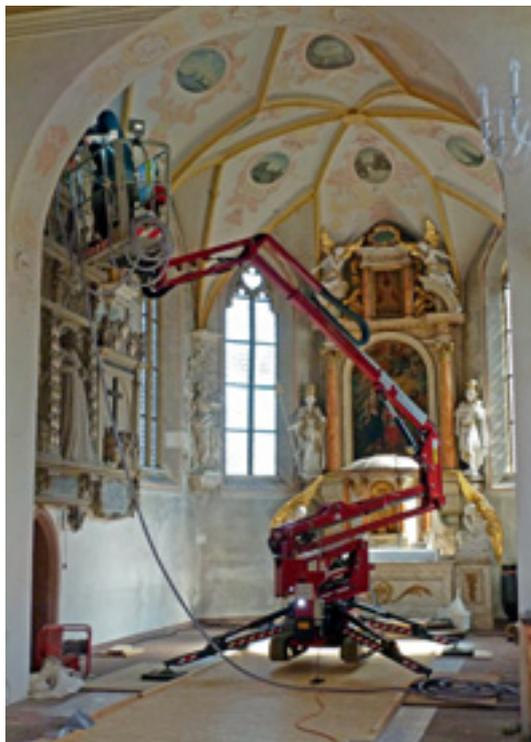
12 Restauratorische Strahlreinigung im Chor mit Latexgranulat vom Hubsteiger aus, 2016.

Die Ergebnisse bei der neuen Musterachse waren so gut, dass ein anschließender Neuanstrich bis auf kleinere Retuschen entfallen konnte. Damit fiel der Entschluss, in St. Urban dieses schonende Verfahren einzusetzen, das sich sowohl für Putze als auch besonders zur Reinigung der Steinepitaphien mit ihren filigranen und stark plastisch ausgebildeten Schmuckformen eignete. Auch dadurch erwies sich die Latexgranulatmethode als deutlich kostengünstiger als herkömmliche Verfahren (Abb. 12).
