Katholische Schlosskirche St. Trinitatis in Haigerloch

Baugeschichte und Restaurierung

60 Jahre nach der letzten großen Instandsetzungsmaßnahme wurde die katholische Schlosskirche St. Trinitatis in Haigerloch von 2013 bis 2015 einer neuerlichen Sanierung unterzogen. Seitdem kann die überregional bedeutende Barockkirche, dank der Hilfe vieler Fachleute und einer ausgeklügelten Finanzierung, wieder mit allen ihren gesicherten und restaurierten Kunstschatzen präsentiert werden.

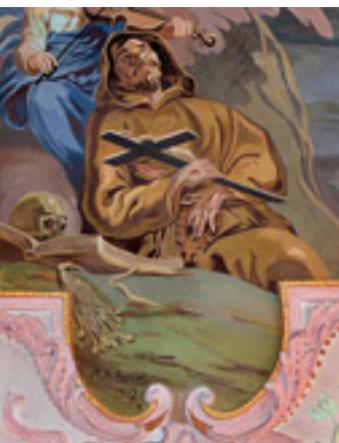
6 Erneuerter Freskobereich über der Orgelempore, signiert und datiert von Hermann Anton Bantle.

Bei Wand- und Deckenbildern wurden größere abgelöste Bereiche erneuert, da die restauratorische Technik der Erhaltung durch Injektionen noch nicht entwickelt war. Die Ausführung auf der Grundlage von Pausen oblag dem renommierten Kunst- und Freskomaler Hermann Anton Bantle (Abb. 6).

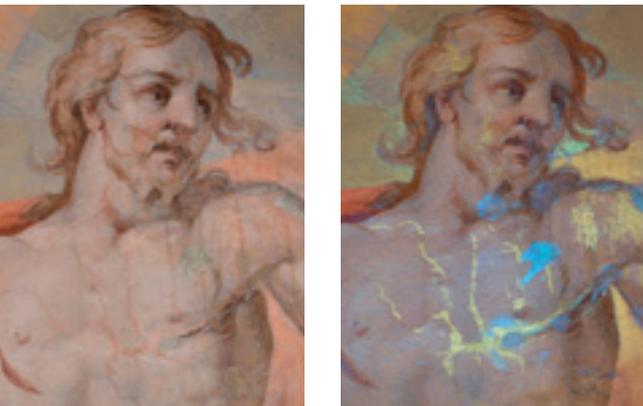
7 und 8 Detail des Deckenfreskos mit nachgedunkelten Retuschen. Im UV-Licht (rechts) sind zwei Restaurierungsphasen unterscheidbar.

1956 fand eine weitere größere und für die damalige Zeit recht sorgfältig ausgeführte Restaurierung statt (Abb. 7; 8). Ob man hierbei auch Schäden reparierte, die in Zusammenhang mit der Sprengung von Einbauten im Heisenberg'schen „Atomkeller“ durch ein US-Kommando gebracht wurden, ist nicht überliefert. Bekannt ist dagegen, dass es dem Zureden des damaligen Pfarrers und der Einsicht der Amerikaner zu verdanken ist, dass nicht der gesamte Keller direkt unter der Kirche gesprengt wurde – dies hätte sie sicherlich weitgehend zerstört.

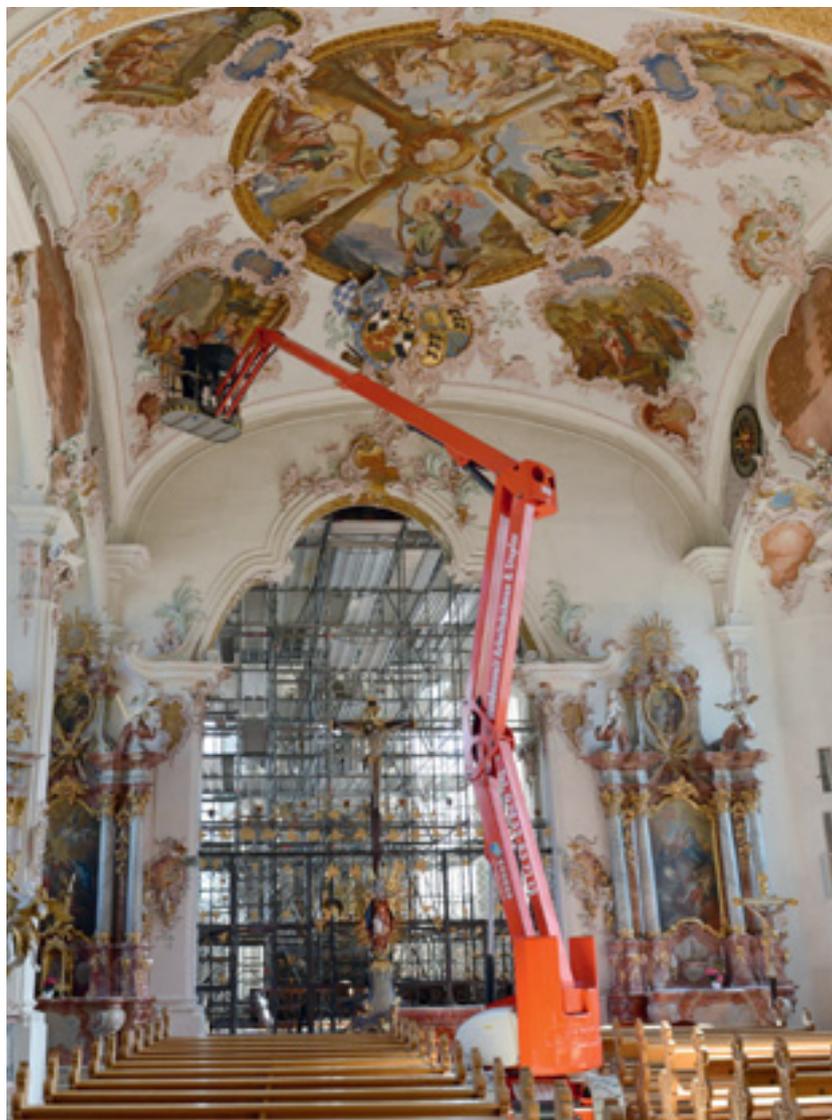
2013 wurde der Innenraum, großenteils vom Hubsteiger aus, gründlich untersucht (Abb. 9). Dabei stellte sich heraus, dass 1956 die Wand- und Deckenflächen in solide ausgeführter Kalktechnik erneuert worden waren, die Farbfassungen samt den neu vergoldeten Bereichen waren weitgehend intakt. Trotz der Zeitspanne von über 40 Jahren war die Verschmutzung relativ gering, Schimmelaktivität war nur punktuell festzustellen. Dieser Umstand ist eindeutig der zurückhaltenden Nutzung der Kirche als auch ihrer Bankstrahlerheizung zu verdanken – dies soll weiterhin so bleiben.

9 Voruntersuchung mittels Hubsteiger.

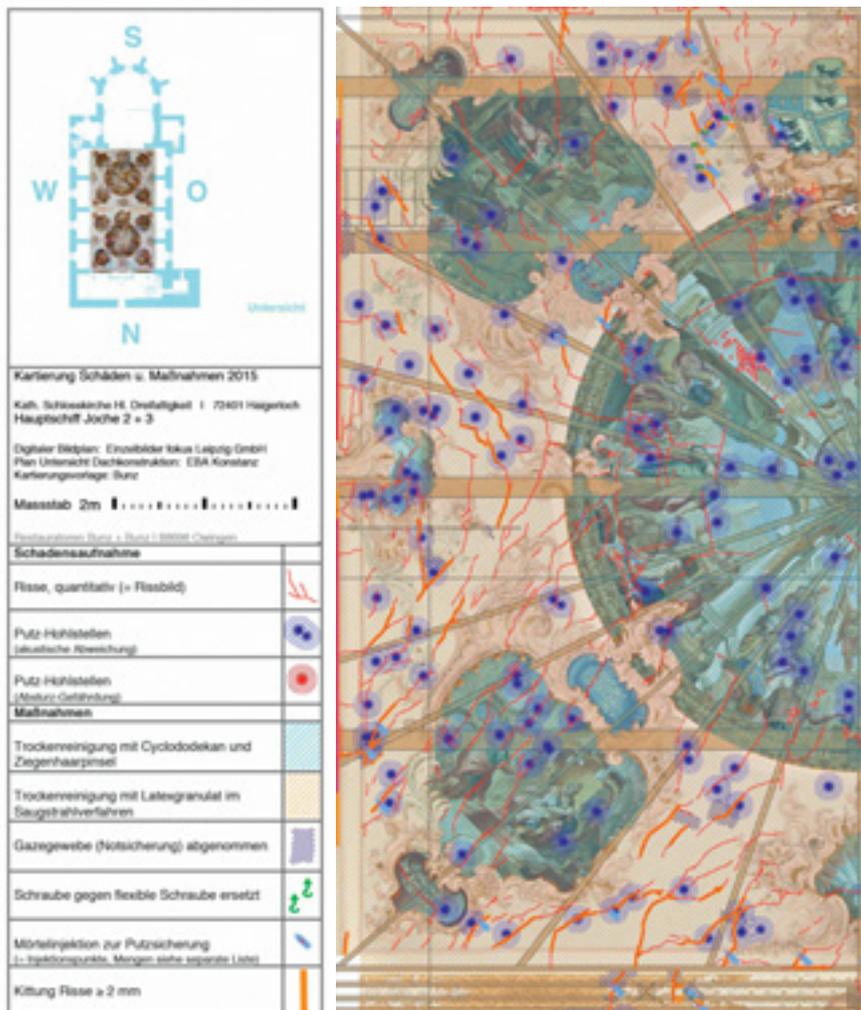
10 Kartierung aller Schadensphänomene und Maßnahmen auf hoch auflösenden und entzerrten Bildplänen.

Den Fachgebieten Wandmalerei, Architekturfassung und Gemälde/Skulptur entsprechend, wurde die Restaurierung von mehreren kleinen Teams von Fachrestauratoren bzw. -restauratorinnen durchgeführt. Alle Schadensphänomene und Maßnahmen wurden exakt auf hoch auflösenden und entzerrten Bildplänen kartiert (Abb. 10).

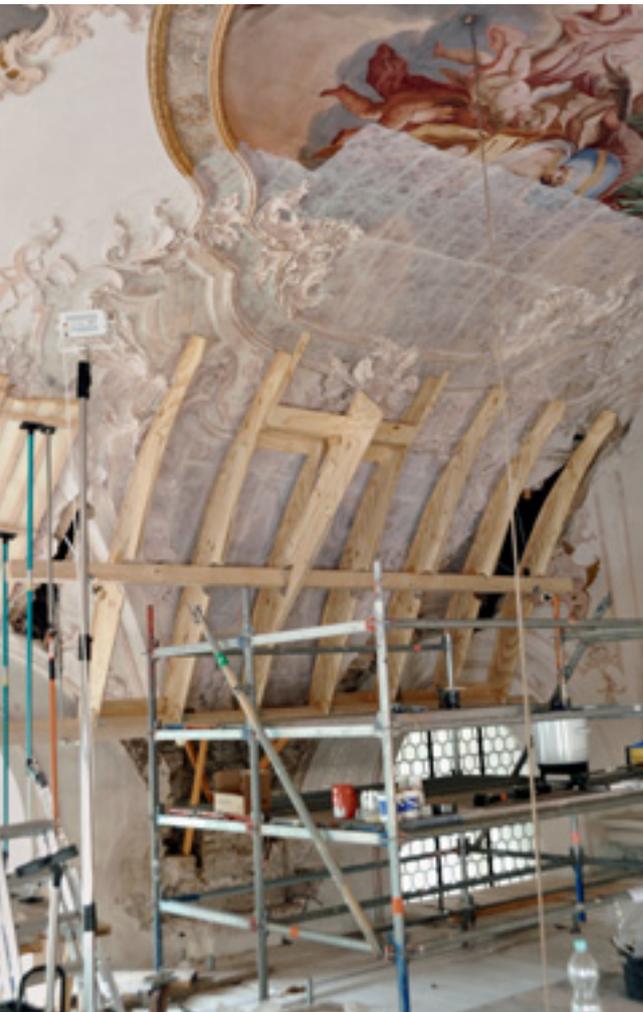
Trotz umfangreichen Voruntersuchungen konnte ein Zwischenfall nicht vermieden werden, der, wäre er vor der Einrüstung passiert, verheerende Folgen hätte haben können. So stellte sich im Chorgewölbe ein Hausschwammbefall heraus, der umfangreiche Holzschäden verursacht hatte. Verantwortlich dafür war ein schadhafter Anschluss des Dachwalms zwischen Schiff und Chor, an dem über einen langen Zeitraum Wasser eingedrungen war. Bei der ersten kleinen Sondageöffnung oberhalb eines Kapitells zur Schadensermittlung brach die darüber befindliche Gewölbefläche samt Freskomalerei und Stuckrahmung nach vorn weg, die rechtsseitige Stichkappenfläche ging in ganzer Höhe ab (Abb. 11). Letztere war jedoch bereits 1905 komplett erneuert worden, wie sich dann zeigte. Fast eine Tonne Schutt ergoss sich aus dem Dachraum auf das Gerüst – nachträglich erscheint es als großes Glück, dass der „seidene Faden“, an dem die gesamte Konstruktion hing, erst während der Restaurierungsmaßnahme riss.

Ein Glück war auch, dass das Gewölbefeld trotz eines etwa 4 m langen waagrechten Abrisses oben

12 Rückverformung der Stuck- und Freskoschale mit einer Stützkonstruktion.

an der linken Ecke hängen blieb. Als Sofortmaßnahme wurden die Spanten rückverankert, danach ein Konzept zu einer ausgeschäumten Schalung entwickelt, mit der Malerei und plastischer Stuck passgenau eingebettet wurde (Abb. 12). Die Freskomalerei war nur am unteren Rand beschädigt, die abgestürzten Stuckteile konnten wieder montiert und ergänzt werden. Auch wenn der Hausschwamm schon lange nicht mehr aktiv war, muss der nun von Schutt befreite Dachraum zukünftig regelmäßig kontrolliert werden.

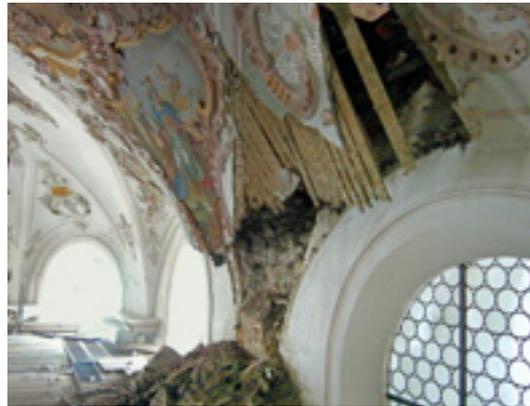
11 Abgang der Stuckierung oberhalb eines Kapitells an der Chorwestseite.
