# Eine kleine Überraschung

## Die Dachinstandsetzung des Schlösschens „Sorgenfrei“ in Mauer

Nils Hücklekemkes/Andreas Stiene

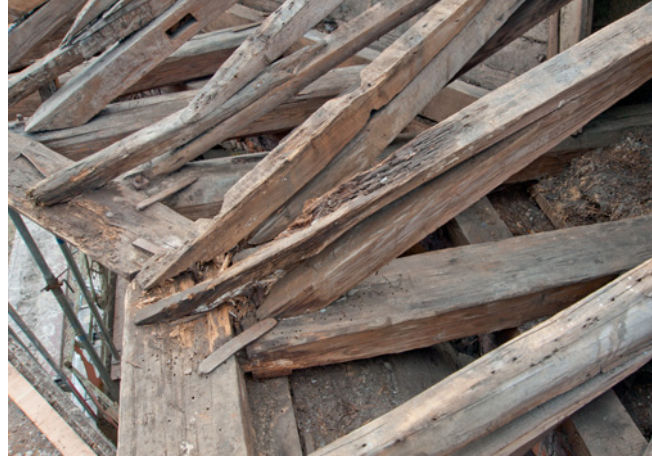
4 Schadensbild am Traufgesims.

dichtigkeiten auf, die sich bereits im Innenraum durch Feuchteschäden bemerkbar machten. Daher sollte das Dach wieder mit Schiefer nach Befundlage eingedeckt werden. Nachdem es jedoch abgedeckt und die Dachkonstruktion einsehbar war, kamen massive Schäden zum Vorschein (Abb. 4): Der kraftschlüssige Verbund der tragenden Holzkonstruktion war in vielen Bereichen nicht mehr gegeben, das weit auskragende Gesims war im Bereich des Risalits stark abgesackt. Wasser-

schäden waren an Durchbrüchen, im Traufbereich an den Profilhölzern und im Kaminbereich zu finden. Angesichts dieses Zustands wurde die Frage einer Neuerrichtung der gesamten Dachkonstruktion aufgeworfen. Das weitere Vorgehen konnte nur auf Grundlage einer detaillierten Bestandsaufnahme festgelegt werden. Diese sollte grundsätzliche Fragen zum erhaltenswerten Originalbestand, zum Ausmaß der vorhandenen Wasserschäden und statischen Verformungen sowie zur erbaungszeitlichen Dachform klären.

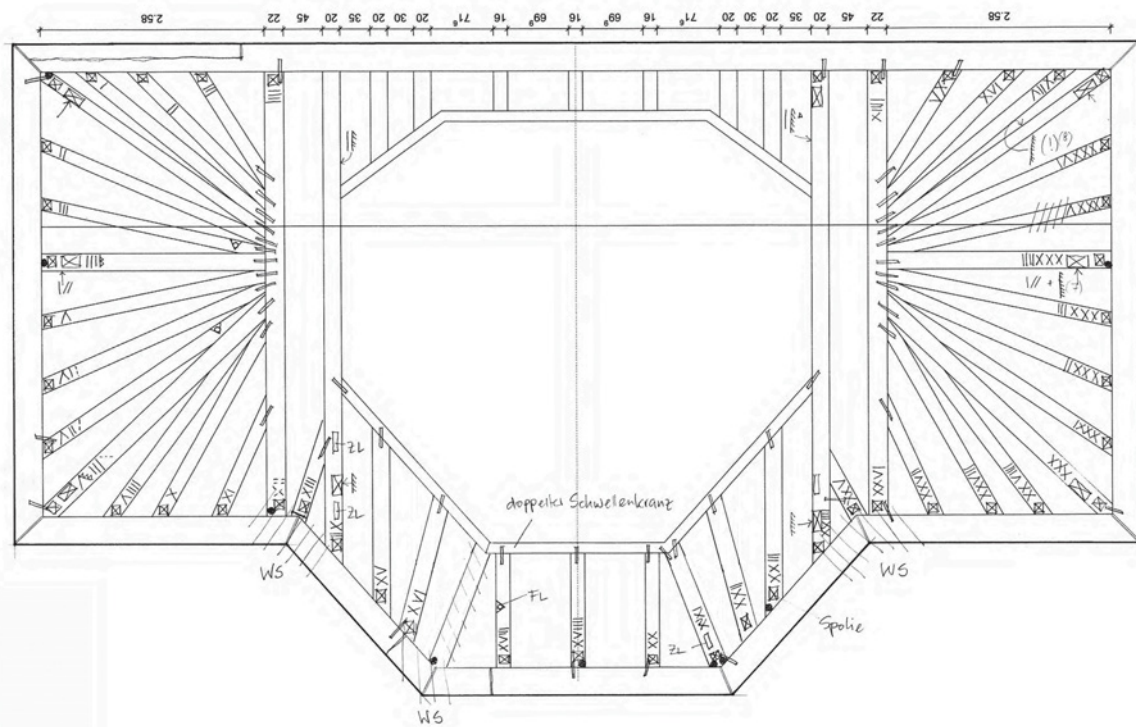
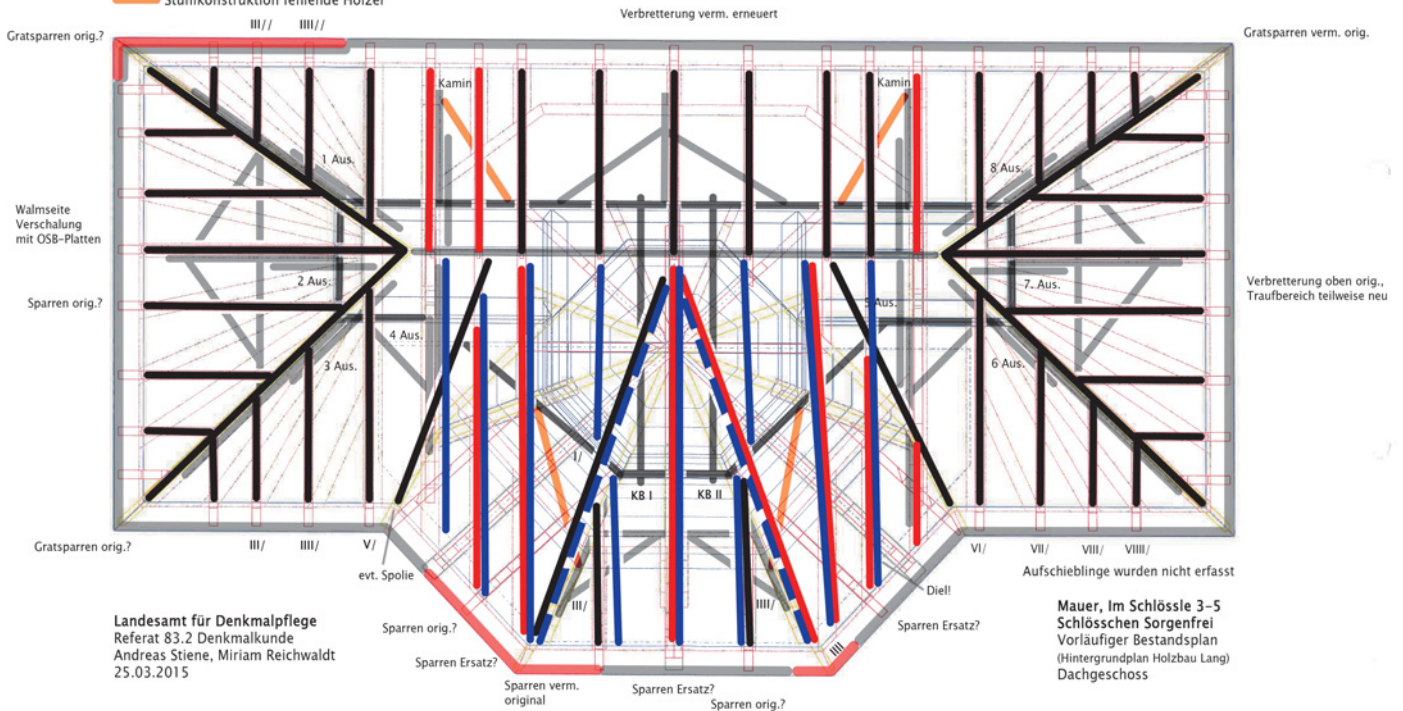
5 Bestandspläne mit Abundziffern der Deckenbalkenlage und Kartierung des Originalbestandes der Dachhölzer.

Die detaillierte Bestandsaufnahme führte der Fachbereich Bauforschung und Baudokumentation im Landesamt für Denkmalpflege durch (Abb. 5). Man kam zu dem überraschenden Ergebnis, dass die Dachkonstruktion zu etwa 90 Prozent im Originalzustand erhalten ist. Die Balken sind durchgehend mit Abbundziffern versehen. Eisenklammern, Schraubverbindungen und geschmiedete Nägel sind original, Balken und Bretter weisen Floßlöcher sowie Beil- und Sägespuren auf. Selbst der an einer Verbretterung aufgebrachte Verputz mit Farbschichten an der Hohlkehle des Gesimses ist erbaungszeitlich. Insgesamt bestätigte sich also der Verdacht, dass die durch historische Brett lamellen vorgegebene ungewöhnliche Dachform original ist. Somit war eine Neuerrichtung des Dachwerks mit einer veränderten Dachform über der Kuppel des polygonalen Mittelteils ausgeschlossen und eine statische Sicherung und Reparatur nur unter möglichst umfänglichem Substanzerhalt vorstellbar.

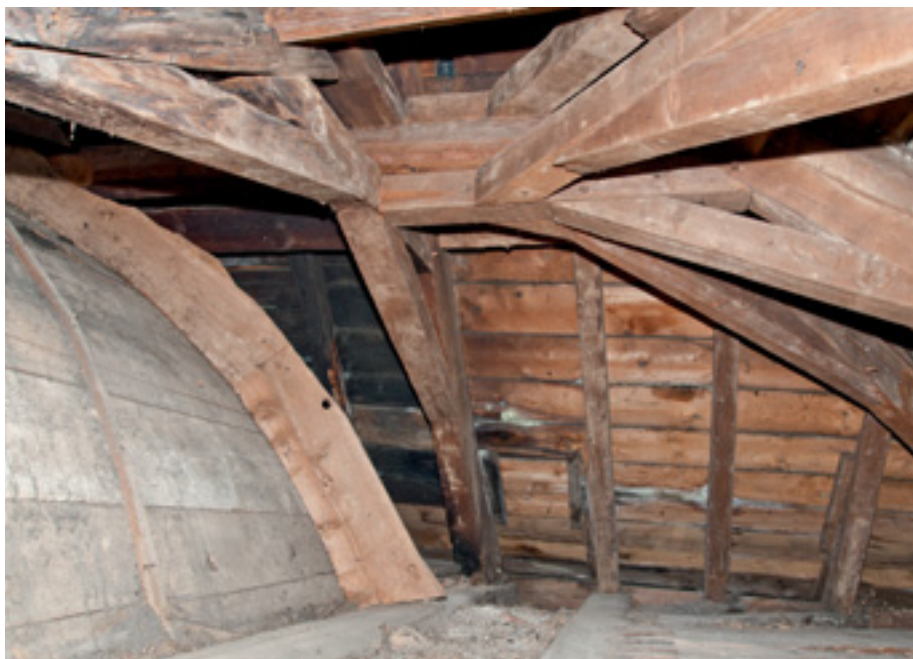
Die Grundform des Daches ist ein Satteldach mit Vollwalm. Der im Grundriss hervorgehobene polygonale Mittelrisalit wurde in der Dachform nochmals durch eine bogenförmige Spantenkonstruktion überhöht ausgeführt. Dadurch erhält das Dach seine eigenwillige Form. Im Inneren des Dachwerkes verbirgt sich die hölzerne Kuppelkonstruktion, die aber in der Höhenentwicklung unterhalb der liegenden Dachstuhlkonstruktion bleibt (Abb. 6).

Das weit auskragende Traufgesims mit dem groß dimensionierten Traufbalken sowie die Auflast durch die Fußpunkte der Sparren und Spanten verursachen ein statisch relevantes großes Kippmoment. Die ausgeführte Hohlkehle mit den in das Mauerwerk eingelassenen Knaggen sollten diese Kräfte auffangen. Dies konnte jedoch nur zum Teil gewährleistet werden. Im Bereich des Mittelrisalites waren die Stichbalken der Deckenbalkenlage mit der zentralen Kuppelkonstruktion

aber weiterhin mit einem stärkeren Kippmoment versehen, sodass die Kuppel leicht angehoben wurde. Mittels bauzeitlichen Verschraubungen und Verklammerungen wurde versucht, dies zu kompensieren. Insgesamt waren die erforderlichen Rückverankerungen zu schwach dimensioniert.

6 Dachraum mit liegender Stuhlkonstruktion und innenliegender Holzkuppel vor der Sanierung.

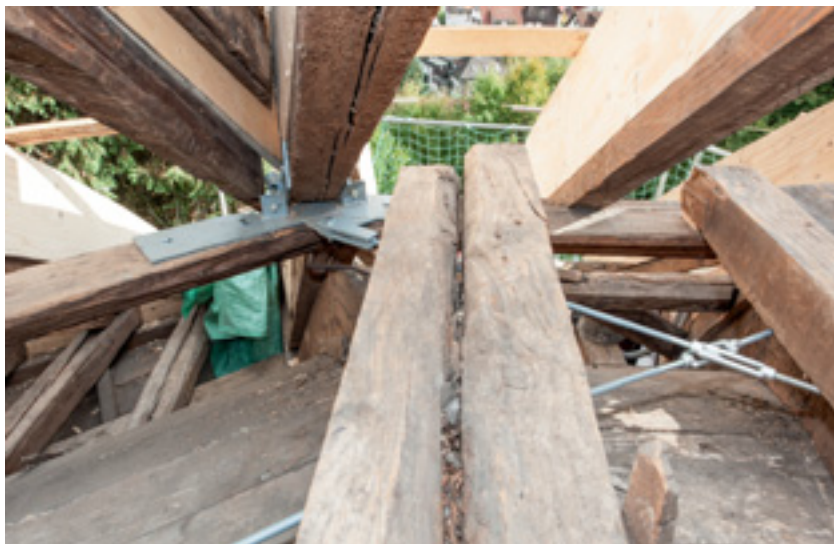
7 Eckverbindung der Rähm auf Kehlbalkenlage, durch Metallverbindungen und Zugstangen verstärkt.

Um die Horizontalkräfte kontrolliert aufnehmen zu können, wurde in der höherliegenden Kehlbalkebene eine Zugstangenkonstruktion im Rähmkranz eingebaut (Abb. 7) zur Rückverankerung der liegenden Ständer des Mittelrisalites in die seitlichen Binderachsen. Mit diesem Kunstgriff wurde eine additiv verstärkende Holz- oder Stahlkonstruktion bzw. der völlig anders geartete Neubau des Daches über dem Mittelrisalit vermieden. Die Ebene der Dachhaut wurde mit einer Verbretterung neu verschalt und mit einer dampfdiffusionsoffenen Folie gegen eventuell eindringendes Wasser geschützt. Die Dachdeckung wurde mit einer wie schon in der Erbauungszeit vorhandenen Schieferdeckung ausgeführt (Abb. 8). Insgesamt kann zwar von einer im Entscheidungsprozess länger andauernden Findungsphase gesprochen werden, doch war dies dem Bauwerk und seiner Besonderheit angemessen.

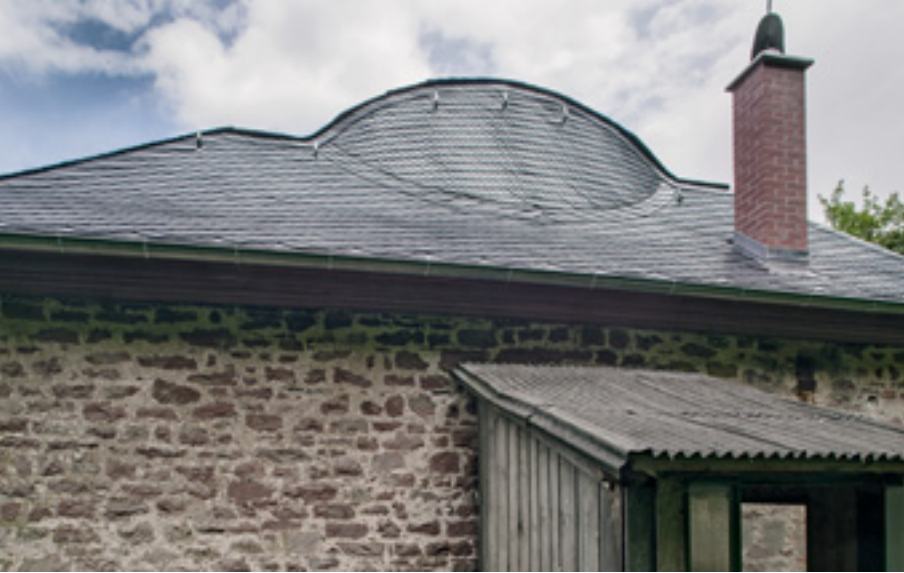
8 Rückseitige Ansicht von Schieferdeckung, neuem Kaminaufbau und überdachtem Eingang zur Beletage.
