Knochen gab es keine mehr

Die einstige Beinhauskapelle bei St. Pelagius in der Rottweiler Altstadt

Stefan King

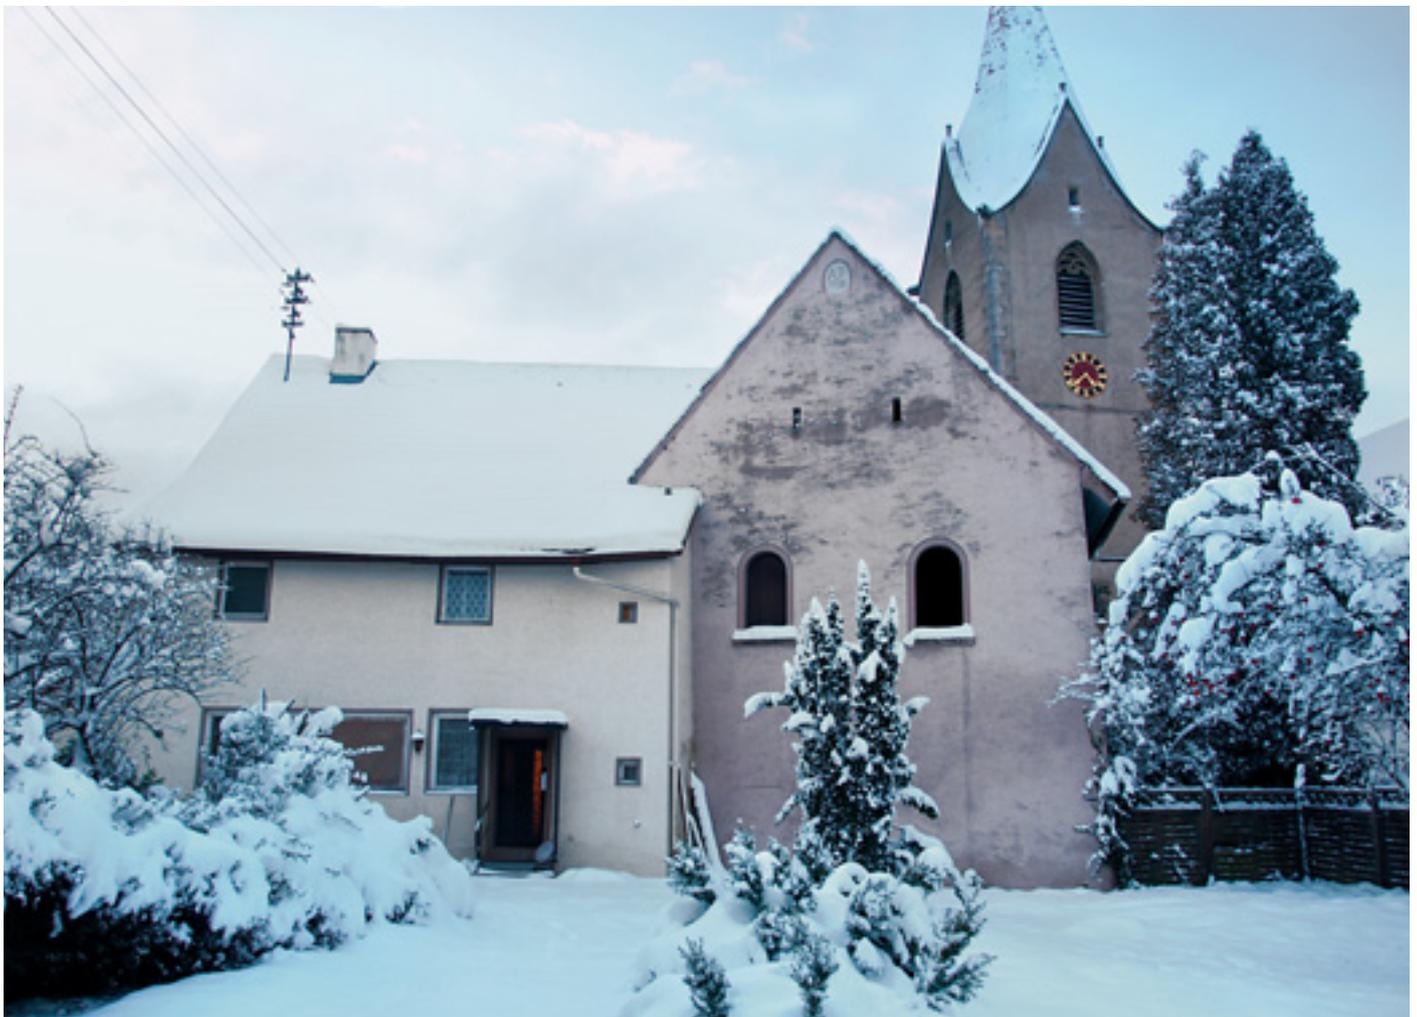
1 Ostseite des Kapellenbaus mit Rundbogenöffnungen, links die Eingangsseite des Wohnhauses und dahinter der Turm von St. Pelagius.

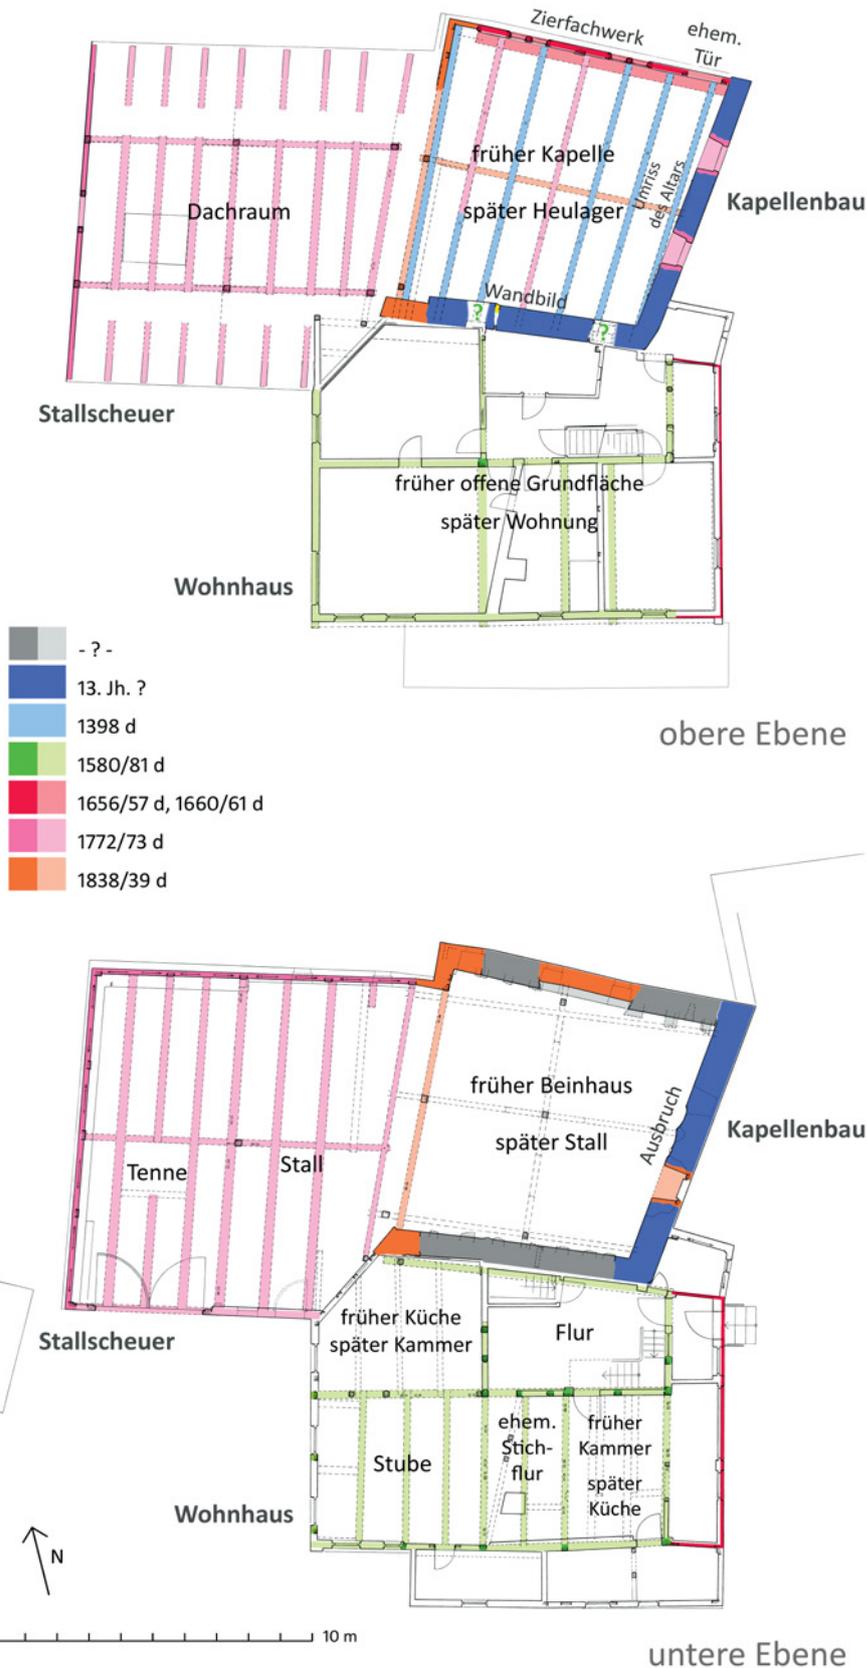
2 Grundrisse von unterer und oberer Ebene des Kapellenbaus, bei Wohnhaus und Stall dem 1. und 2. Obergeschoss bzw. Dachgeschoss entsprechend; zu unterschiedlichen Zeiten hinzugekommene Bauteile sind farblich markiert; grau: die beiden frühesten Mauerzüge; blau: Umfassungswände des Kapellenbaus; grün: Wohnhaus um 1581; rot: 17. Jahrhundert; rosa: Stallscheuer um 1773; orange: Veränderungen von 1839 nach Auflösung der Kapellennutzung.

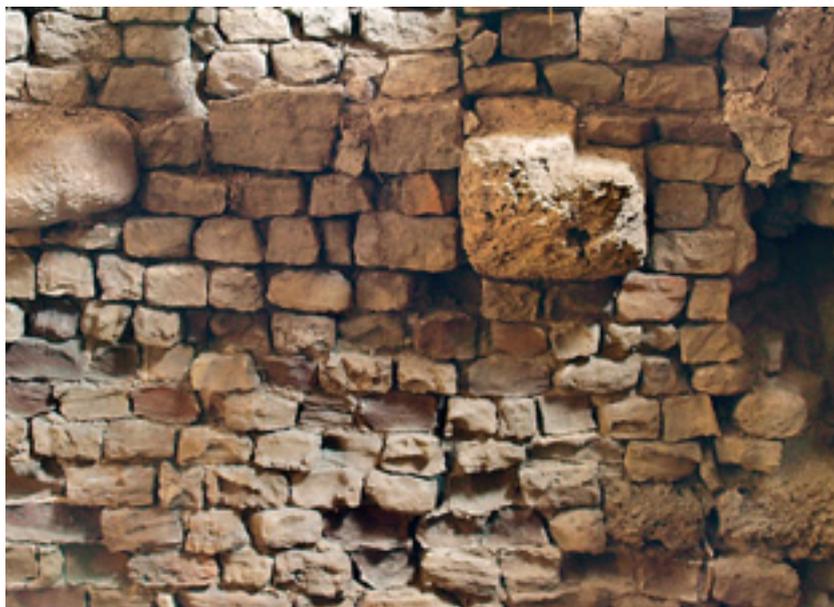
Das Mauerwerk von Nord- und Südwall des Kapellenbaus ist im Erdgeschoss aus kleinen zu Quadrern zugerichteten und regelmäßig gesetzten Steinen gefügt (Abb. 3). Darin sind Konsolen aus teilweise recht großen Steinblöcken unterschiedlichen Materials eingelassen, die in der Mehrzahl später abgeschlagen wurden. Eine aus Tuffstein gearbeitete Konsole gibt sich durch eine oberseitig ausgearbeitete Stufung als wiederverwendetes Werkstück zu erkennen. Nach Osten und Westen bricht der Kleinquaderverband unvermittelt ab, dort setzt regelloses Bruchsteinmauerwerk an. An der Innenseite der Nordwand zeigen alle Steine und Fugen des Kleinquaderverbands auffällig starke Spuren des Verfalls mit tiefen Höhlungen. Sofern diese nicht auf die spätere Stallnutzung zurückzuführen sind, wäre langanhaltende Bewitterung als Ursache in Betracht zu ziehen.

3 Innenseite der Nordwand im Erdgeschoss aus stark ausgewittertem Kleinquadermauerwerk und als Konsole versetzter Tuffsteinspolie.

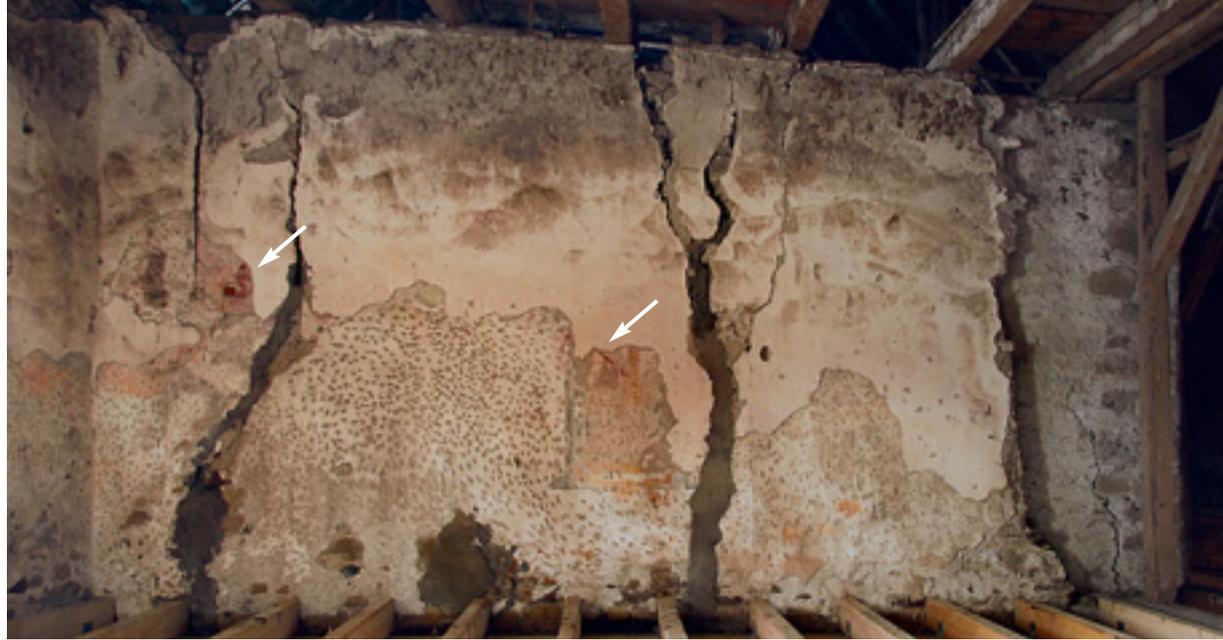
4 Südliche Wandfläche des Kapellenraums, 7 m in der Breite und 4 m in der Höhe messend, durchzogen von breiten Rissen. Im oberen Teil glatter Wandputz der 1770er Jahre, unten ältere Putzflächen mit Aufpickungen, mittig und links zwei gut erhaltene Partien einer Wandmalerei (Pfeile)

5 Zwei Partien eines Wandbilds im selben Maßstab: Links ein Mann mit wallendem Bart und gefalteten Händen, der zum Gekreuzigten aufblickt (beim roten Fleck unter den gefalteten Händen handelt es sich um Backsteine in einer Fehlstelle); rechts der verkeilte angespitzte Fuß des Kreuzstamms, daneben Gewand und Flügel eines kleinen Engels (die graue Rahmung gehört zu einer vorausgehenden Fassung).

beides zusammengehören würde. Dort ist der angespitzte Fuß eines Kreuzstamms erkennbar, der mit Keilen im Untergrund verankert ist (Abb. 5 rechts). Grüne Farbreste rundherum deuten wohl das Gelände an. Links davon befindet sich das hellrote Gewand eines schwebenden Engels, das von einer zackenförmigen dunkelroten Struktur überlagert wird, die als Flügel zu interpretieren ist. Es handelt sich offenbar um das Reststück einer Kreuzigungsdarstellung, bei der Engel das aus den Wundmalen tropfende Blut in Kelchen sammeln. Zum Vergleich bietet sich ein Wandbild in der unweit gelegenen evangelischen St. Peterskirche in Engstlatt am Rand der Schwäbischen Alb an, das wohl kurze Zeit nach dem inschriftlich 1471 datierten Chorbau entstanden sein dürfte (Abb. 6). Vier Engel gehen dort derselben Tätigkeit nach und sind in der Form ihrer Gewänder und Flügel sowie der Farbgebung ganz ähnlich gestaltet. Die zweite Partie im linken Teil der Wand zeigt einen Mann mit wallendem weißem Bart und hellrotem Schulterüberwurf (Mozetta), der ihn sicherlich als geistlichen Würdenträger auszeichnet (Abb. 5 links). Er hat die Hände gefaltet und blickt flehentlich dorthin, wo das Haupt Christi zu erwart-

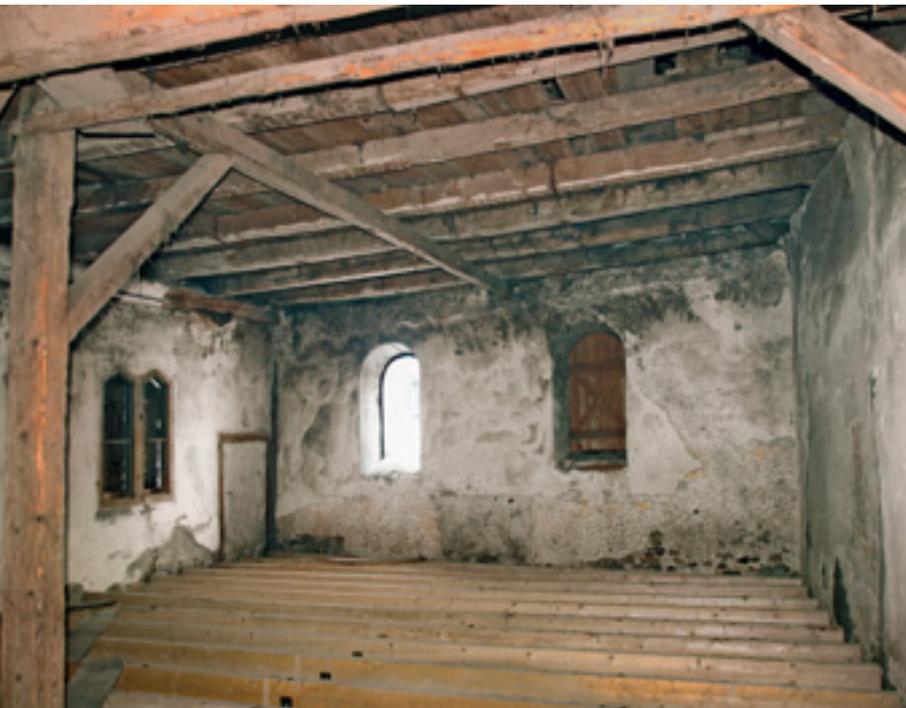
7 Blick in den einstigen Sakralraum mit Rundbogenfenstern und Altarumriss an der Ostwand sowie schmalen Doppelfenstern und Priesterzugang in der Nordwand.
