„Dem Adel auf's Dach gestiegen“ Die Restaurierung des Dachwerks von Schloss Munzingen

Hendrik Leonhardt

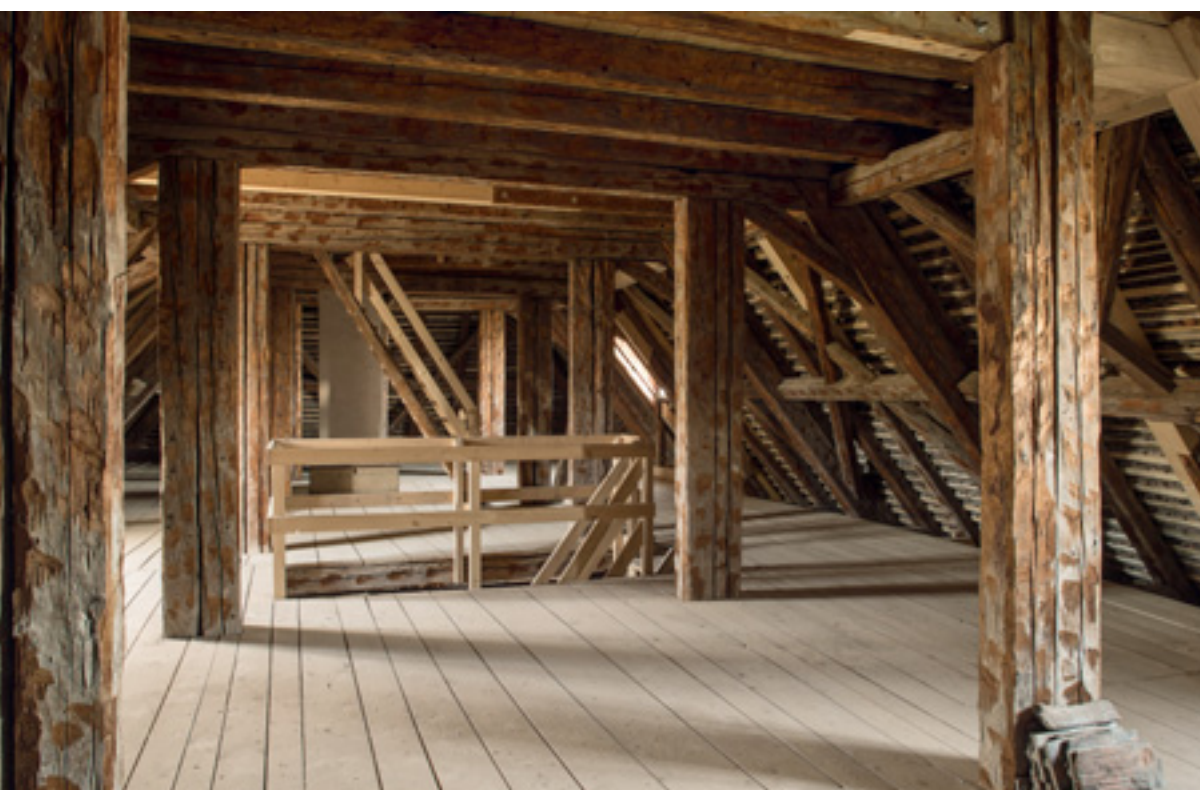
1 Blick in die zweite Ebene des Dachwerks in Richtung Nordosten.

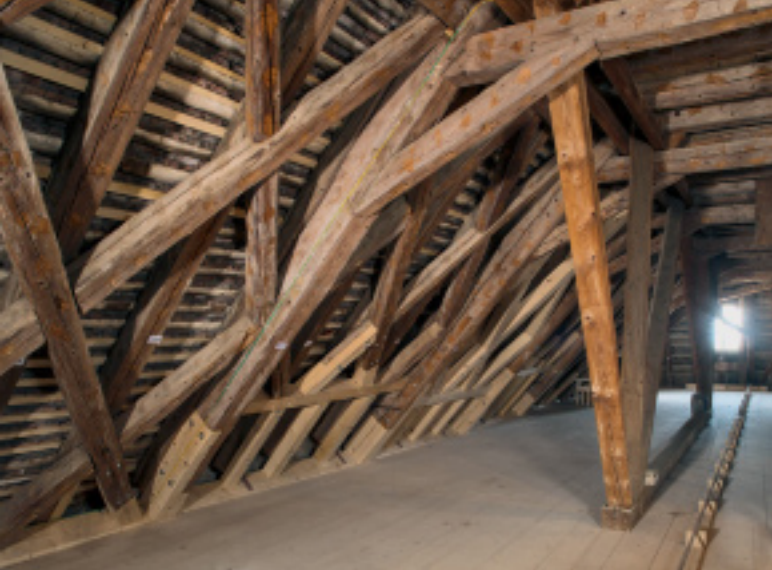
2 Blick in die erste Ebene des Dachwerks in Richtung Nordosten mit einem der erhaltenen Zugstäbe von 1957.

Den wohl aufgrund von Fäulnisschäden im Auflagerbereich aufgetretenen statischen Problemen wurde 1957 in einer umfassenden Maßnahme begegnet: Neben dem Einbau von Längsböcken und Längsüberzügen zur Aussteifung wurden in Ost-West-Richtung Metallzugstäbe eingefügt. Im Nachrichtenblatt der Denkmalpflege stand hierzu 1957: „Um die durch Temperaturschwankungen bedingten Spannungsdifferenzen innerhalb des Stahles ausgleichen zu können, wurden Spannschlösser dazwischen geschaltet, die je nach der jahreszeitlichen Temperatur angezogen oder gelockert werden können.“ Dies erwies sich indes weder als praktikabel noch als zielführend, sodass einige der Zugstäbe bereits 1965 wieder entfernt wurden. Die verbleibenden zwei Zugstäbe wurden im Rahmen der aktuellen Restaurierung als Zeichen des Wertewandels der denkmalpflegerischen Praxis erhalten (Abb. 2). Bemerkenswert ist zudem, dass bereits 1957 seitens der Denkmalpflege der Einbau eines umlaufenden Stahlbetonkranzes aus Gründen der mangelnden Material- und Werkgerechtigkeit sowie nicht eindeutig verifizierbarer Erfolgsaussichten ausgeschlossen worden ist.

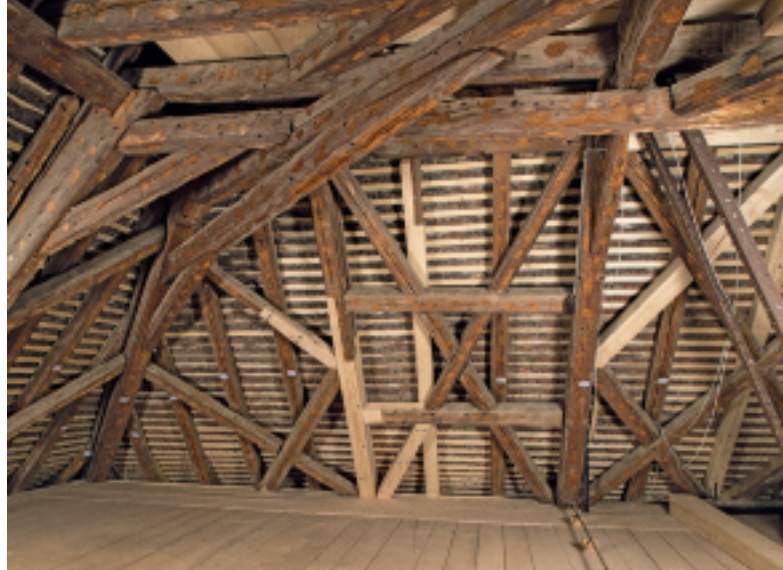
3 Restaurierter südwestlicher Dachwerksbereich.

einer minimalinvasiven Ertüchtigung, die das über Jahrhunderte bewährte bauzeitliche statische System des Dachwerks aufgreift. Hierbei wurde zimmermannsmäßig mit Anblattungen, Prothesen und Ergänzungen gearbeitet. Vollersatz konnte so weitgehend vermieden werden, wenngleich die Verbindungselemente aus statischen Gründen teilweise mit Gewindeschrauben ausgeführt werden mussten (Abb. 3). Zudem wurden die staunässegefährdeten Bereiche der Auflager freigestellt, um eine Luftumspülung sicherzustellen, sowie die betroffenen Hölzer im Bohrlochverfahren imprägniert. Der Einbau einer diffusionsoffenen Holzfaserdämmung auf der obersten Geschossdecke hilft, auf günstige und reversible Weise, Heizkosten zu sparen und die Behaglichkeit zu optimieren. 2800 lfm von insgesamt 5900 lfm historischen Dachlattenbestand konnten als wertvoller Baubefund erhalten werden, indem die vorhandene Lattung entweder nachbefestigt oder die Last der Dachdeckung mittels additiv angebrachter Lattung übertragen wurde (Abb. 4, 7). Dass die Eigentümerschaft sich für dieses Vorgehen entschieden hat, ist aus denkmalfachlicher Sicht ein Glücksfall. Zum einen sind Lattungen des 18. Jahrhunderts für den deutschen Südwesten ein selten dokumentiertes Bauelement und daher von hoher bauhistorischer Bedeutung. Zum anderen zeigt das Beispiel, dass auch vermeintlich untergeordnete Bauteile, die bei einer Dachsanierung regelmäßig ohne zu hinterfragen ausgetauscht werden, auch in einem hohen Alter noch ihre Funktion erfüllen können. Dies ist im besten Sinne ein Beitrag zum nachhaltigen, ressourcenschonenden Bauen. Ganz ähnlich verhält es sich bei den handgestrichenen Dachziegeln, die in ihrer vielgestaltigen Formensprache sowie differierenden Materialanmutung und Patina so prägend für die historische Dachlandschaft wirken. Insbesondere aufgrund der Gewährleistungsfrage ist leider vermehrt zu konstatieren, dass zwar funktionsfähige, aber naturgemäß nicht DIN-konforme Dachziegel zugunsten gestalterisch einfacher und oftmals mit schlechterer Qualität hergestellte Fabrikware ersetzt werden. Dabei können auch mehrere Hundert Jahre alte Dachziegel bei fachgerechter Prüfung und Verlegung noch langfristig ihre Funktion erfüllen. In Munzingen wurde der wertvolle 37 000 Dachziegel zählende Bestand in situ gesichtet, schonend gereinigt, mit Altmaterial ergänzt und neu verlegt. Die Grate und der First wurden im Mörtelbett verlegt. Auch diese denkmalgerechte Ausführung trifft oft auf letztlich unbegründete Bedenken seitens Architektenschaft und Handwerkern. Das Argument des höheren Pflegeaufwands kann mit speziellen Mörtelrezepturen sowie fachgerechter Ausführung entkräftet werden. Die Fragestellung der Sturmsicherheit lässt sich mit

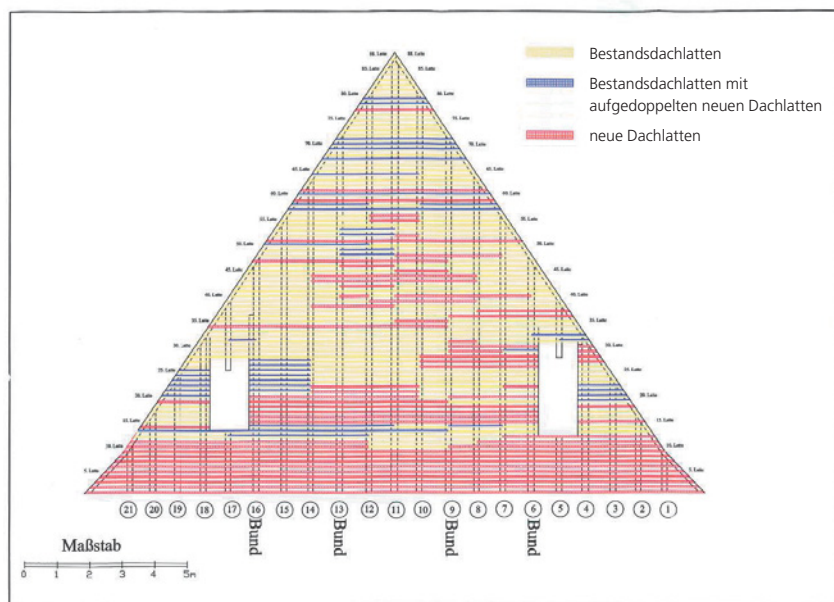
4 Plan des Dachlattenbestands nach der Sanierung.

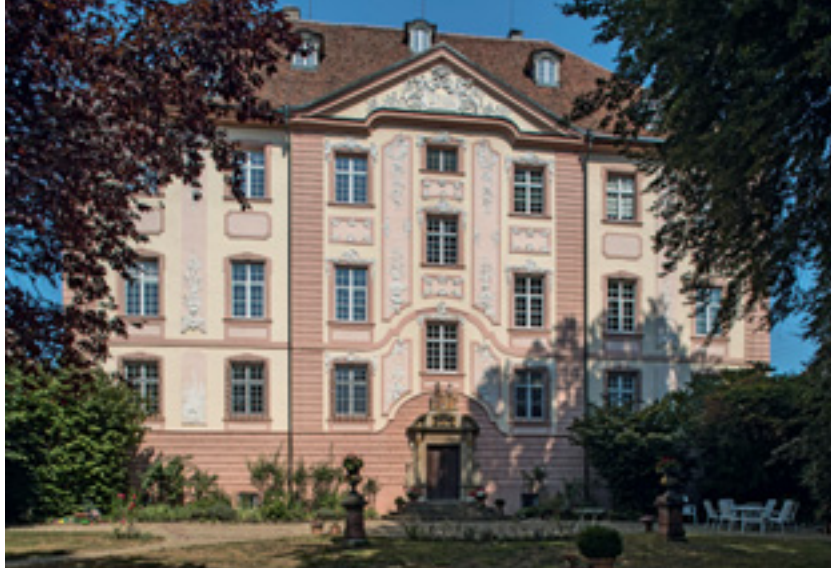
5 Südliche Gartenfassade nach Abschluss der Restaurierung.

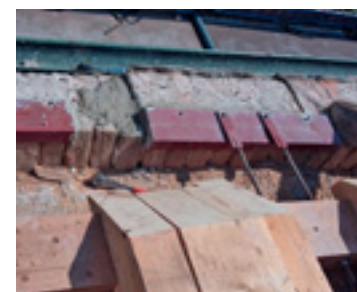
Dass im Rahmen einer sorgfältigen Voruntersuchung dennoch nicht immer alle Schadstellen zuverlässig erkannt werden können, stellte sich während der Bauausführung heraus: Das mit Ziegeln ausgemauerte umlaufende Traufgesims war absturzgefährdet. Da der Mörtelverbund aber in sich stabil war, konnte der Schwachpunkt behoben werden, indem das Gesims mit 85 horizontal eingebrachten Edelstahlankern im Mauerwerk bzw. der Fußfette rückverankert wurde (Abb. 6). Die notwendigen Bohrungen im Gesims wurden durch einen Stuckrestaurator geschlossen und retuschiert.

6 Rückverankerung des Traufgesimses während der Bauausführung.

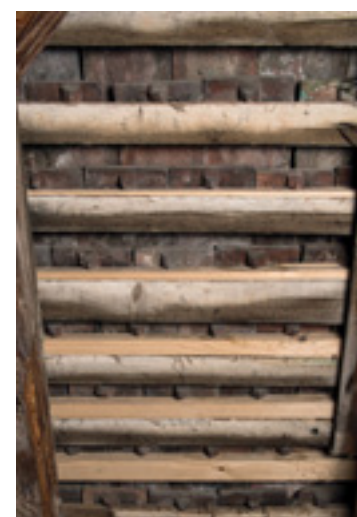
7 Additiv ergänzte Dachlattung mit unsichtbarer Sturmverklammerung.

einer einfachen zusätzlichen Verklammerung problemlos lösen. Da im vorliegenden Fall aber selbst bei den nicht verklammerten historischen Dachziegeln Sturmschäden nur minimal aufgetreten sind, war es hinreichend, die Dachziegel in den Bereichen der besonders anfälligen Grate, Gauben sowie der Walmdachflächen unsichtbar zu verklammern. Die Hauptdachflächen blieben gänzlich unangetastet.
