Von der „Büchse“ zu einem Ulmer Schmuckkästchen

Mut und Engagement des Bauherrn werden mit dem Denkmalschutzpreis 2018 belohnt

Simone Wolfrum

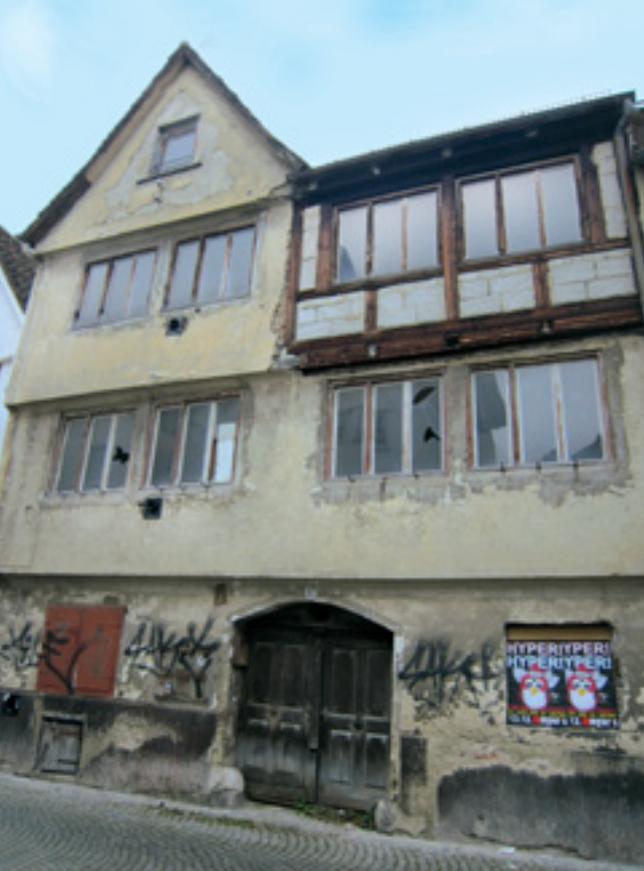
In den Folgejahren wurde der desolate Bauzustand immer wieder aktenkundig und die Eigentümerin wiederholt auf ihre Erhaltungspflicht hingewiesen. Dennoch sollten bis zur Durchführung erster qualifizierter Sicherungsmaßnahmen noch über 20 Jahre vergehen. Erst 1998 konnte mithilfe einer Anordnung der Baurechtsbehörde die damalige Eigentümerin dazu veranlasst werden, einzelne dringend erforderliche Notsicherungsmaßnahmen durchzuführen. Nach deren Abschluss geschah wiederum viele Jahre lang nichts mehr, sodass im Jahr 2014 eine fortschreitende Schädigung der historischen Substanz festzustellen war (Abb. 1).

1 Nordansicht des Vorderhauses zur Büchsen-gasse vor der Instandsetzung.

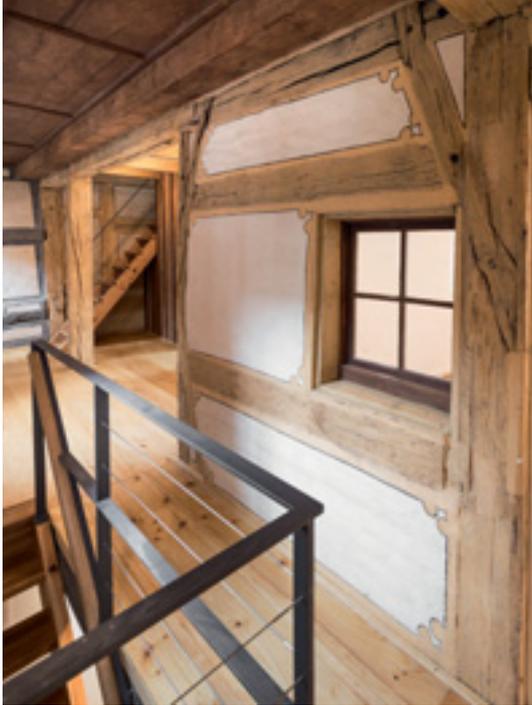
Decken ist eine ockergelbe Fachwerk-Farbgebung mit schwarzem Begleitstrich und zum Teil dekorativer Eckausbildung nachweisbar (Abb. 5). Um 1619 wechselte die Balkenfarbigkeit zu Grau, später zu Oxidrot, bevor die Innenräume schließlich im 18. Jahrhundert vollflächig verputzt wurden. Wohl gleichzeitig mit der Umbauphase ab 1618/19 erfuhren auch die Fassaden eine Neugestaltung: An der ehemaligen nördlichen Außenfassade findet sich im zweiten Obergeschoss nahe dem späteren Treppenaufgang des Vorderhauses eine oxidrote Fachwerkfarbigkeit mit schwarzem Begrenzungs- und graublauem Begleitstrich. Selten lässt sich an einem Gebäude die über Jahrhunderte immer wieder dem jeweiligen Zeitgeschmack angepasste Farbgebung der Fassaden und Innenräume so umfangreich nachvollziehen. Von besonderem Denkmalwert ist die im ersten Obergeschoss des Querflügels erhaltene spätgotische Stube mit einem fast über die gesamte

5 Flurbereich im Rückgebäude mit rekonstruierter Ockerfassung.

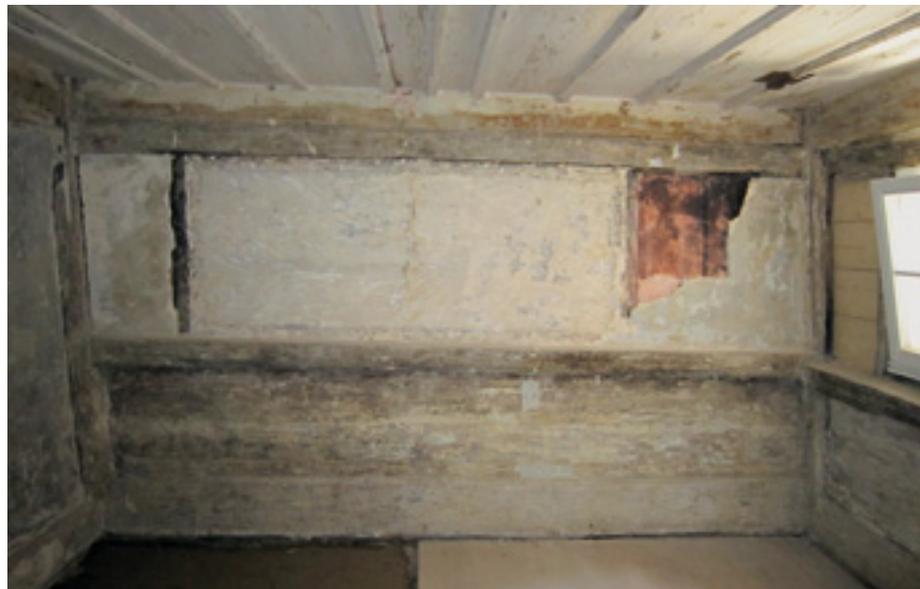
6a, 6b Gotische Stube im Rückgebäude vor und nach der Instandsetzung.

Raubbreite verlaufenden ehemals vierteiligen Fensterband an der als Bohlenwand ausgebildeten Südfassade (Abb. 6a, 6b). Ursprünglich war auch an der Ostfassade zum heutigen Nachbargebäude Büchsen-gasse 14 hin ein ebensolches, später mit Brettern verschlossenes Fensterband vorhanden, was den Hinweis gibt, dass der Querflügel ehemals an seiner Ostwand freistand. Die Fensterbänder waren durch gefaste Eichenholzpfosten gegliedert und zwischen in den Raum stark vorkragenden Brust- und Sturzriegeln eingefasst. An der Westwand fanden sich ebenfalls Spuren einer ehemaligen Bretter- oder Bohlenfüllung. Zum spätmittelalterlichen Bestand des bohlenstubenartigen Raumes zählt darüber hinaus die ursprünglich holzsichtig bräunlich lasierte Holzbretterdecke mit profilierten Zierdeckleisten.

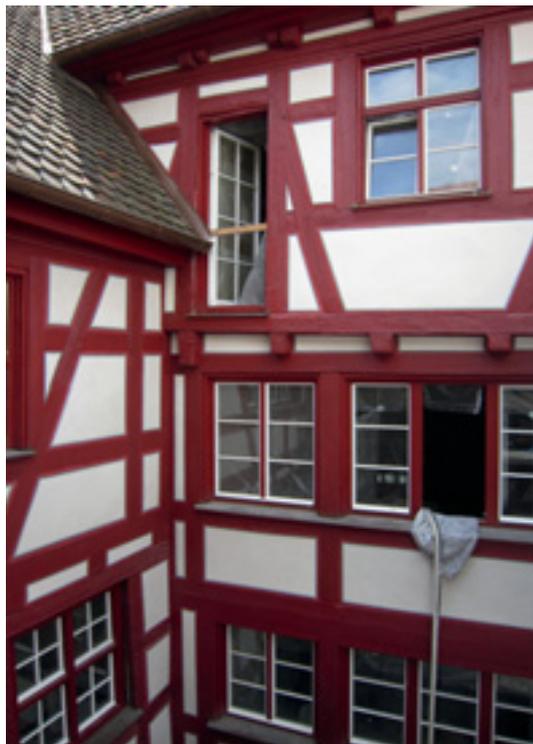
8 Innenhoffassaden in nach Befund kräftig rot gefasstem Sichtfachwerk.

Neben einer Kompletterneuerung der Haustechnik stand auch die energetische Ertüchtigung der Gebäudehülle auf dem Programm, deren Konzept gezielt auf den Denkmalbestand abgestimmt wurde und sich auf das zur Herstellung eines angemessenen Wohnkomforts tatsächlich notwendige Mindestmaß beschränkte. Die Dachflächen wurden mit einer Aufdachdämmung versehen und wieder mit historischen handgestrichenen Biberschwanziiegeln gedeckt. An der Hauptfassade zur Büchsen-gasse entschied man sich zur Anbringung einer dünnen Außendämmung, in anderen Bereichen der Gebäudehülle kam eine Innendämmung zum Einsatz. Die ehemaligen Sichtfachwerkfassaden zum Innenhof wurden wiederhergestellt und

präsentieren sich nun wieder in kräftigem Rot (Abb. 8). Bis auf einzelne Fenster des späten 18. und frühen 19. Jahrhunderts, die zu Kastenfenstern umgebaut wurden, waren keine historischen Fensterbestände mehr vorhanden. Bei der Flügel- und Sprossenteilung der neuen Holzisoliertglasfenster griff man auf historische Vorbilder zurück. Die renaissancezeitlichen Fensterbänder der Wohnräume zur Büchsen-gasse wurden rekonstruiert (Abb. 10). Im Erdgeschoss des Rückgebäudes wurden hingegen moderne Stahlglas-elemente in die durch frühere Eingriffe stark veränderten Fassadenöffnungen eingebaut.

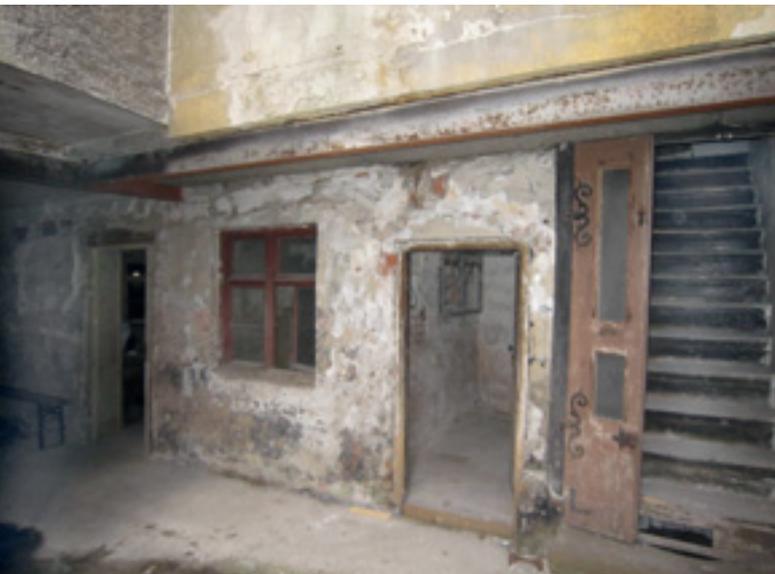
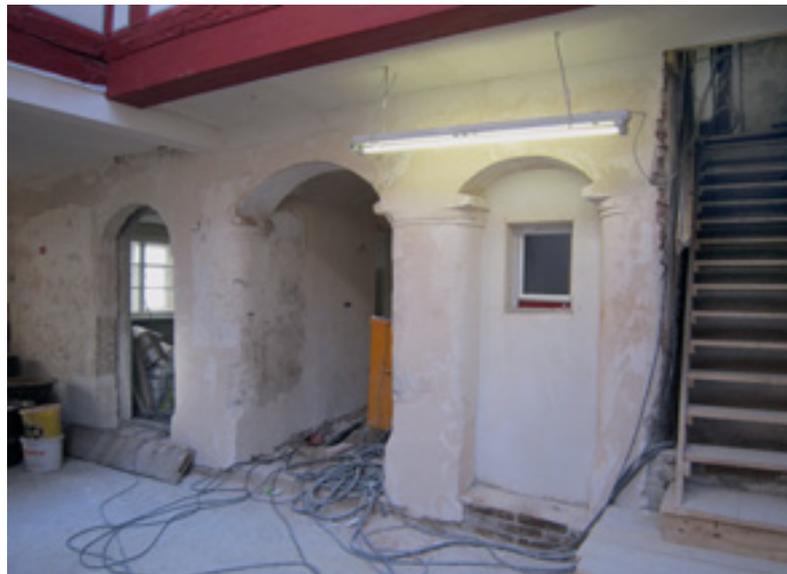
Ganz überraschend kamen während der Baumaßnahme Reste einer arkadenartigen Gestaltung der Erdgeschossfassade des Hauptgebäudes zum Hof zum Vorschein. Die Bogenfelder und halbrunden

9a, 9b Erdgeschoss des Hauptflügels zum Innenhof mit freigelegten und ergänzten Arkaden vor und während der Maßnahme.

Säulen wurden freigelegt, fehlende Partien entsprechend ergänzt (Abb. 9a, 9b).

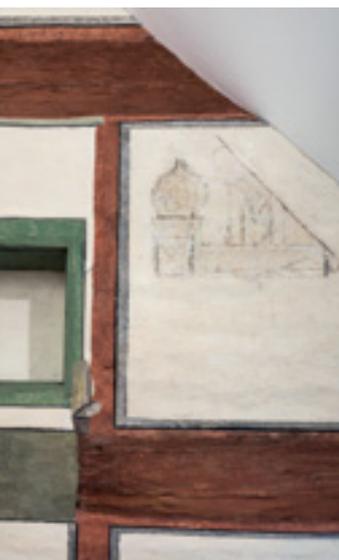
12 Skizzenhafte Darstellung einer Kirche mit Zwiebelhaube an der Nordwand des Rückgebäudes

Bei der restauratorischen Bearbeitung der Raumbooberflächen im Gebäudeinneren entschied man sich, die zahlreichen verschiedenen Erstfassungen unterschiedlicher Zeitstellung in den einzelnen Gebäudeteilen nebeneinander zu präsentieren und damit auch die baugeschichtliche Entwicklung des Gebäudekomplexes anschaulich ablesbar zu machen. Verlustgefährdete Putzpartien wurden restauratorisch gesichert, Fehlstellen mit Kalkputz ergänzt, Fassungsbestände von jüngeren Übertünchungen freigelegt, gefestigt und wo erforderlich mit Retuschen überarbeitet oder ergänzt. Die Räume im Rückgebäude präsentieren sich nun wieder in grauer bzw. ockerfarbener Farbgebung (Abb. 11). Im Treppenhaus und im 2. Obergeschoss des Vorderhaus-Hauptflügels wurde die malachitgrüne Farbfassung des 17. Jahrhunderts wiederhergestellt. Der 1790 aufgestockte Raum im 2. Obergeschoss des Seitenflügels behielt seine bauzeitliche Stuckierung. Während der Restaurierungsarbeiten trat im Treppenhaus des Vorderhauses im 1. Obergeschoss ein interessanter Befund zutage: eine skizzenhafte Handzeichnung einer Kirche mit Zwiebelhaube, die möglicherweise die Ulmer Dreifaltigkeitskirche darstellen soll. Auch dieses Detail wurde behutsam gesichert und wird sichtbar gezeigt (Abb. 12).
