Wie ein Bauherr Hoffnung ins Stuttgarter Rotlichtviertel bringt Die denkmalgerechte Instandsetzung zweier Häuser aus dem 18. Jahrhundert

Ellen Pietrus

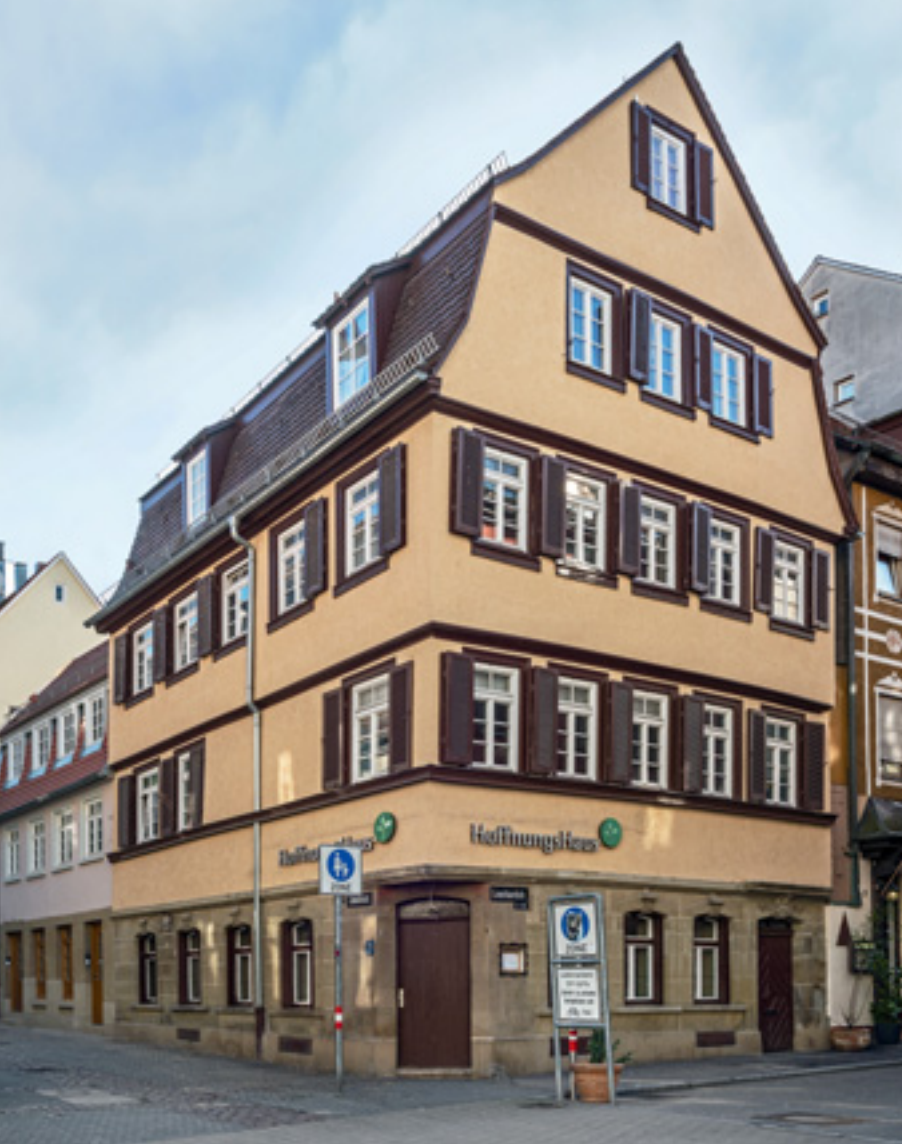
1 Gesamtansicht der Gebäude Jakobstraße 2 und Leonhardstraße 1 nach der Instandsetzung.

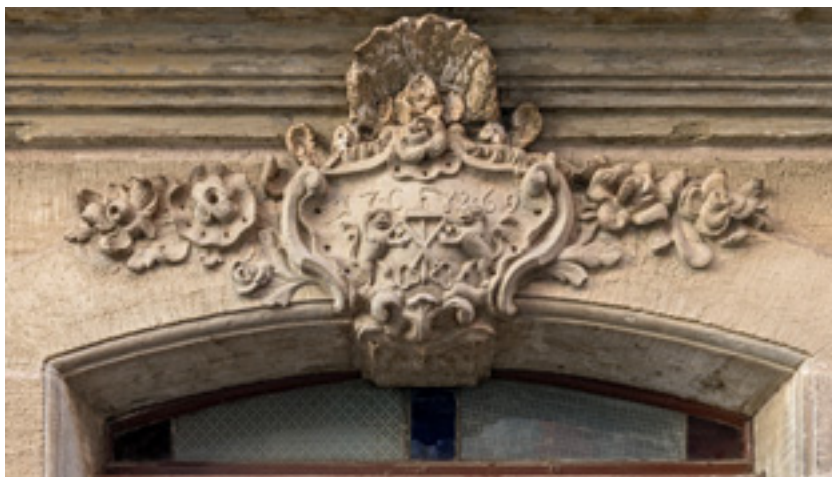
2 Türsturz des Gebäudes Leonhardstraße 1 mit Rocaillebekrönung.

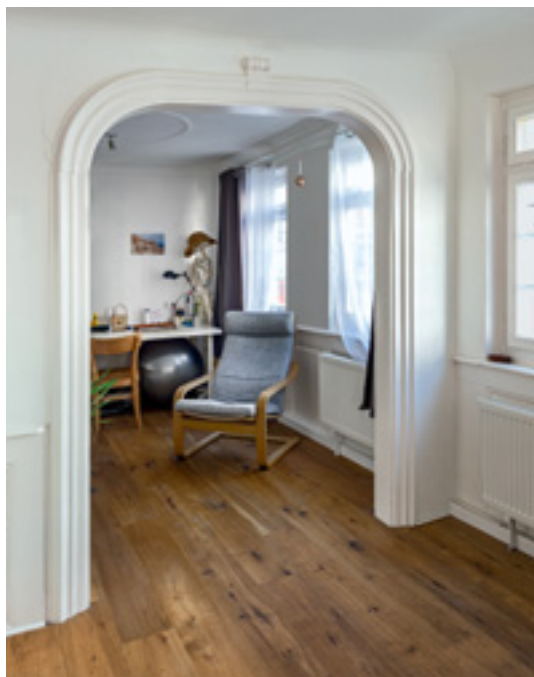
3 Wohnraum im zweiten Obergeschoss des Gebäudes Leonhardstraße 1 mit Korbbogenöffnung.

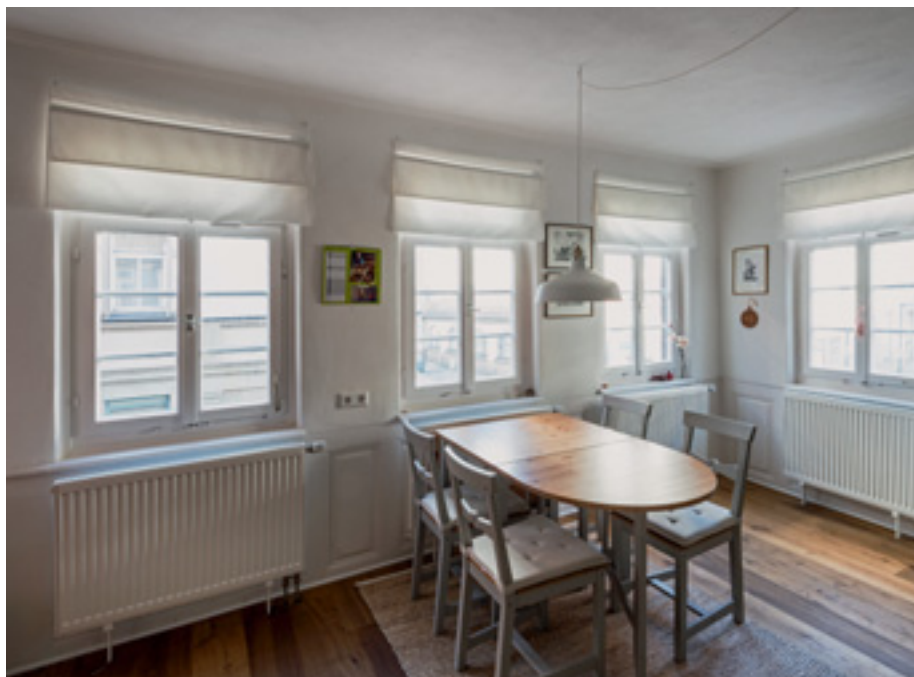
4 Wohnraum im ersten Obergeschoss des Gebäudes Leonhardstraße 1 mit historischen Wandverkleidungen.

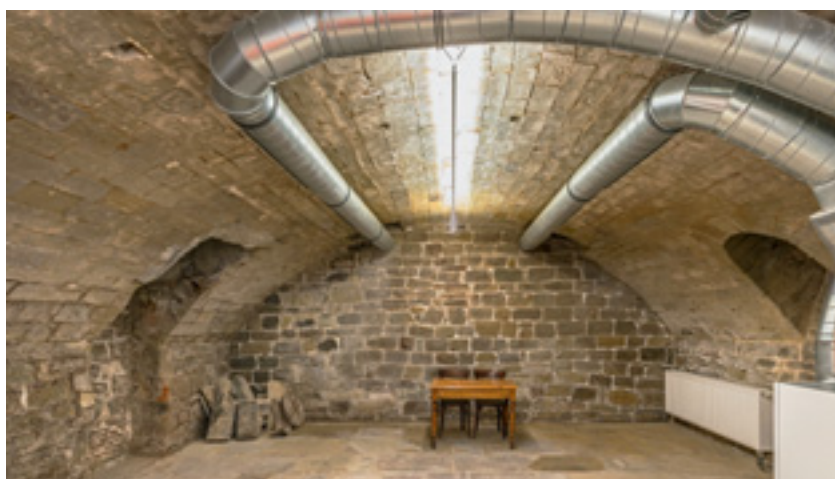
5 Gewölbekeller im Gebäude Leonhardstraße 1.

Neben der Wegnahme des Pultdachs über dem Anbau musste ein weiterer nicht unerheblicher Eingriff in die Substanz zugelassen werden: Es bestand der ausdrückliche Wunsch des Bauherren, den Gewölbekeller, der sich unter dem Wohnhaus Leonhardstraße 1 befindet, zumindest zeitweise nutzen zu können. Zu diesem Zweck musste der Zugang erneuert werden, weil aus baurechtlicher Sicht weder die erforderliche lichte Durchgangshöhe noch die ausreichende Auftrittsfläche der Stufen gegeben war. Da die Treppenstufen augenscheinlich betoniert waren, wurde in der Abwägung die Erneuerung des Zugangs zugestanden.

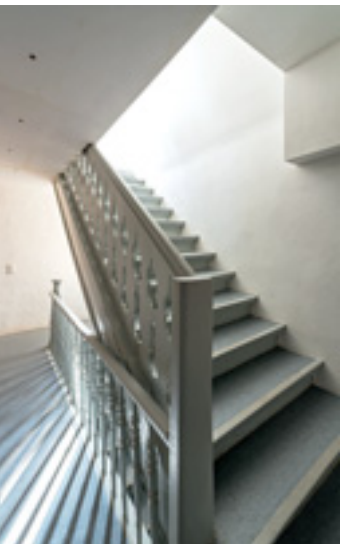
6 Treppenraum im Gebäude Leonhardstraße 1.

Das Treppenhaus des Gebäudes Leonhardstraße 1 war nach einem Brandschaden im Jahr 1993 umfassend in seinen Oberflächen überarbeitet worden, sodass nur ein Auffrischungsanstrich erforderlich war, aber auf eine Umsetzung von eventuell vorhandenen Befunden verzichtet wurde.

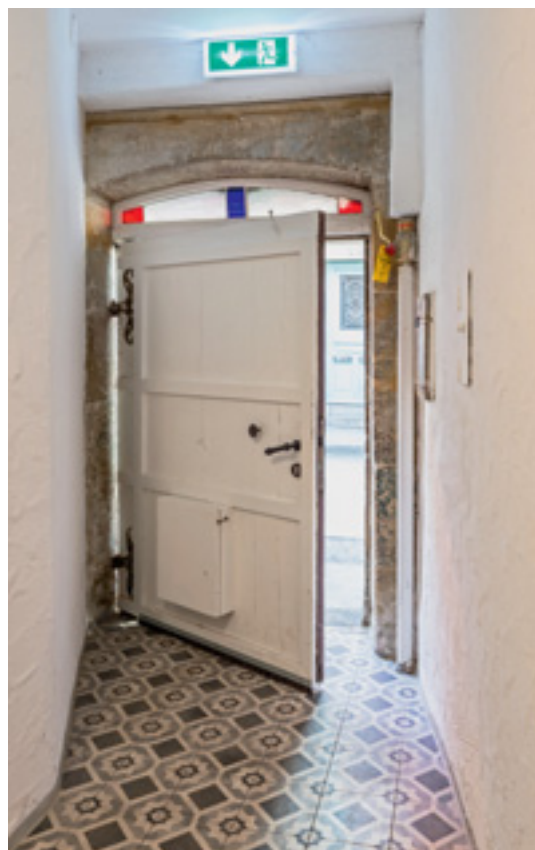
7 Eingangstür des Gebäudes Leonhardstraße 1.

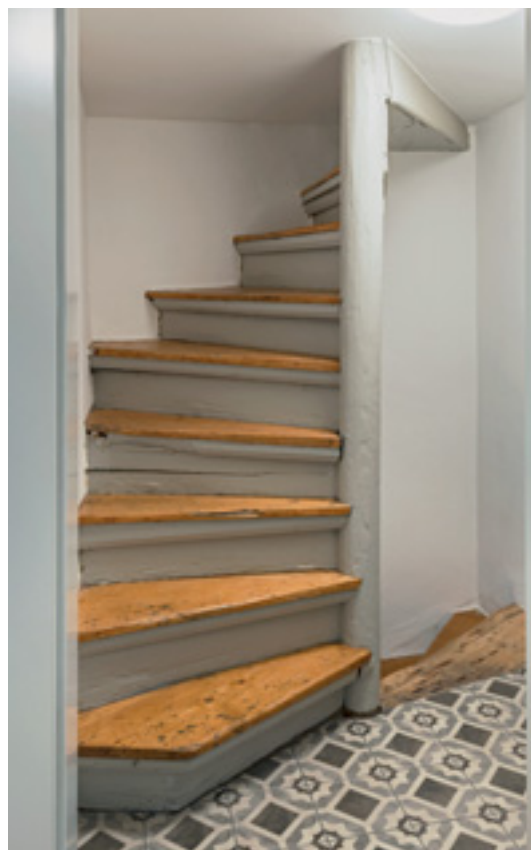
8 Außer Funktion gesetzte Treppe in dem Gebäude Jakobstraße 2.

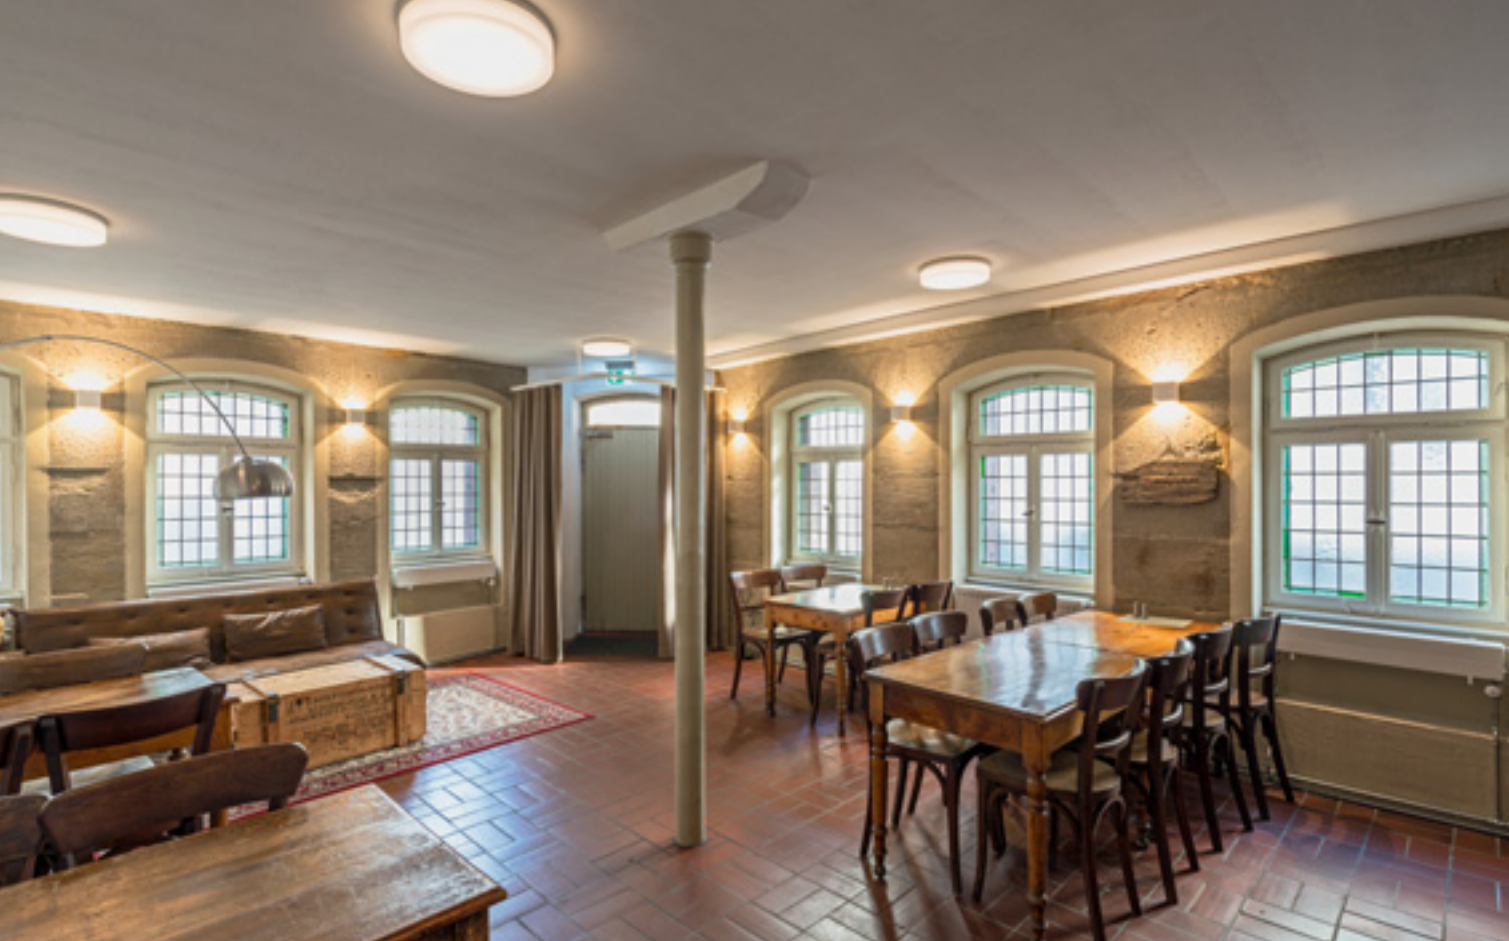
9 Gastraum im Erdgeschoss des Gebäudes Leonhardstraße 1.

im Erdgeschoss. Der Raum wies – möglicherweise bereits seit der Erbauungszeit – Zwischenwände auf, die zu einem unbekanntem Zeitpunkt entfernt wurden. Um die daraus resultierenden statischen Probleme lösen zu können, wurde eine Eisensäule eingebaut (Abb. 9). Eine Untersuchung der Decke ergab, dass die Balkenköpfe der Deckenbalken in Teilen durchgefault und aufgrund zahlreicher Reparaturmaßnahmen bauzeitliche Putze nicht mehr vorhanden waren. Dieses Ergebnis ermöglichte die Umsetzung der baurechtlichen Anforderungen, bedeutete aber trotzdem einen deutlichen Eingriff in die Substanz des Gebäudes.

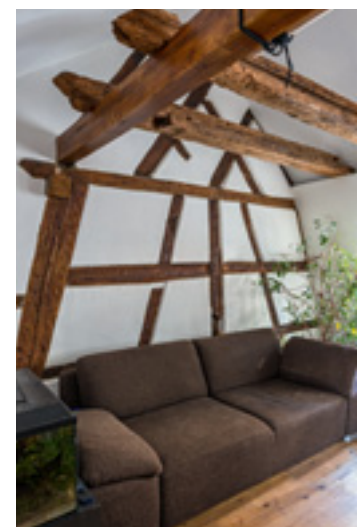
10 Wohnraum im Dachgeschoss des Gebäudes Jakobstraße 2.
