# Die Castelburg über Waldkirch

## Dank bürgerschaftlichem Engagement und fachkundiger Begleitung vor dem Verfall gerettet

Andreas Haasis-Berner/Hubert Baumstark/Bertram Jenisch/Judith Platte

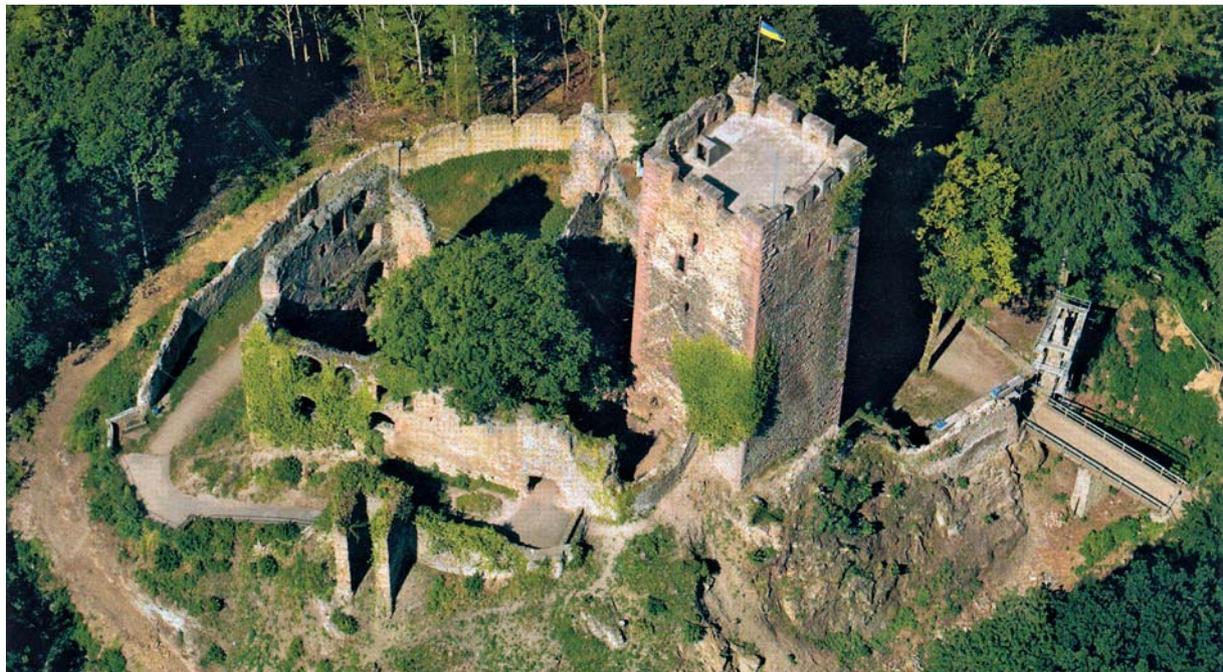
3 Die Kastelburg zu Beginn der Sanierungsarbeiten (Sommer 2003).

Burg. Der auf dieser Grundlage entwickelte Antrag, der im Mai 2003 bei der Unteren Denkmal-schutzbehörde eingereicht wurde, erfolgte mit der Absicht, die Dokumentation der Gesamtburganlage durchzuführen, einen Rundweg um die Burg zu erstellen und Mittel für das Verfugen der Ring-mauer zu erhalten (Abb. 3). Die Vertreter der Bau- und Kunstdenkmalpflege sowie der Archäologie des Mittelalters befürworteten diese Maßnahmen; viele weitere Anträge und baudenkmalpflegerischen Arbeiten sollten folgen, die in regelmäßigen Ortsterminen mit allen Zuständigen abgestimmt wurden.

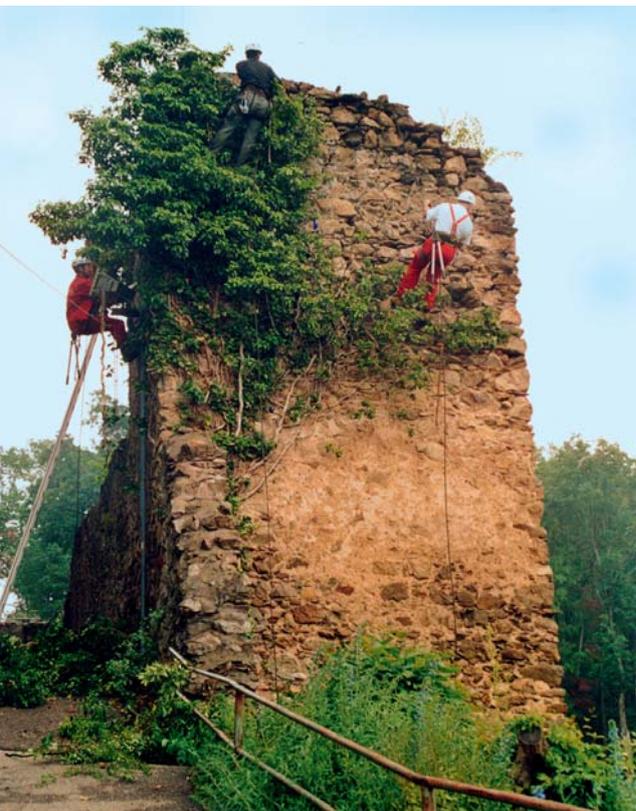
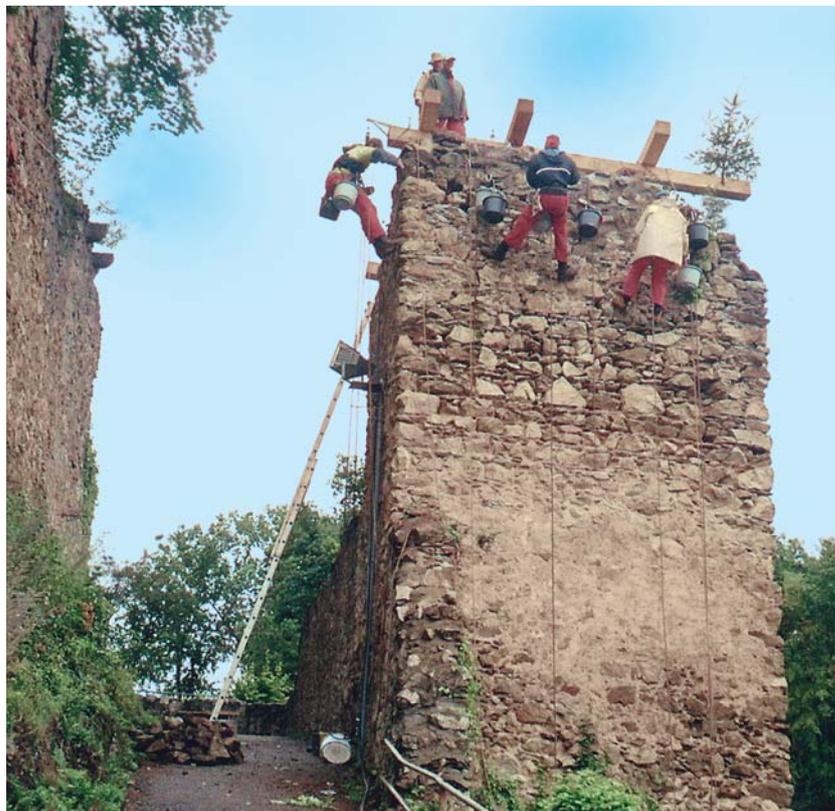
4a, 4b Der „Danzger“ genannte Abortturm war stark mit Efeu bewachsen.

Im Jahr 2004 wandte sich das Team schließlich dem freistehenden Aborterker auf der Ostseite der Burg zu, um ihn von Bewuchs zu befreien und um das stark in Mitleidenschaft gezogene Mau-erwerk instand zu setzen (Abb. 4a, 4b). Dies stellte

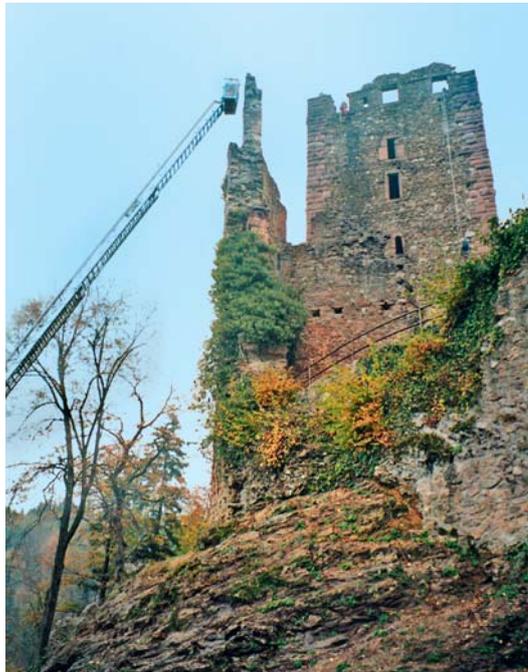
5 Das Entfernen des Bewuchses erforderte erhöhten technischen Aufwand.

Während dieser Zeit befreiten die Mitarbeiter abschnittsweise die inneren Gebäudeteile (Palas) vom Efeu und verschlossen soweit erforderlich die offenen Fugen (Abb. 5). Die Mauerkronen erhielten eine Abdeckung aus Bleiblech, um das Eindringen von Wasser zu verhindern. Ein wesentlicher Schritt für die Logistik stellte die Errichtung einer Schutzhütte außerhalb der Burg dar. Somit waren nicht nur Stauraum für Maschinen und Werkzeug vorhanden, sondern auch Wasser- und Stromanschluss, ein Schutzraum bei schlechter Witterung sowie Toiletten. Sowohl das Material,

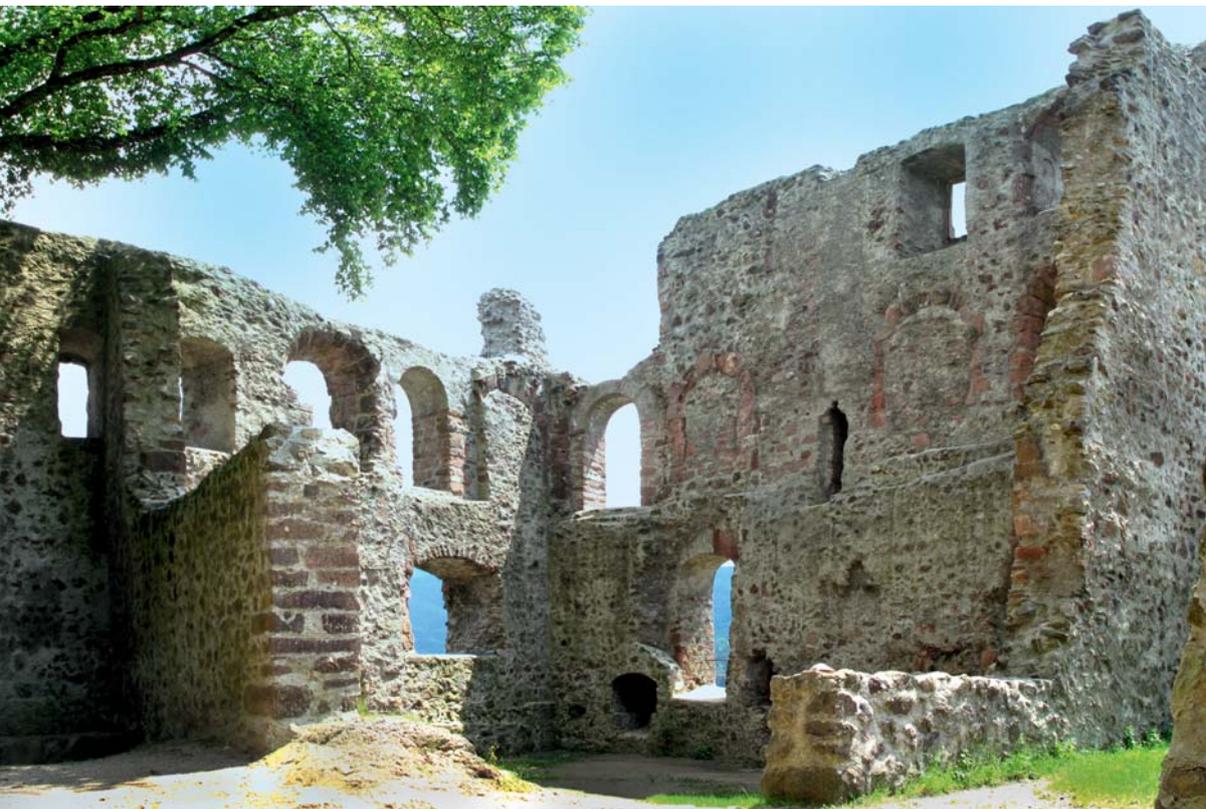
6 Der Palas nach der Sanierung.

wie auch die gesamten Personalkosten für die Errichtung der Hütte wurden von den beteiligten Handwerksbetrieben des Elztales uneigennützig zur Verfügung gestellt. Im Jahre 2012, zehn Jahre nach Gründung der Aktion „Kastelburg in Not“, konnten die Instandsetzungsmaßnahmen abgeschlossen werden (Abb. 6).

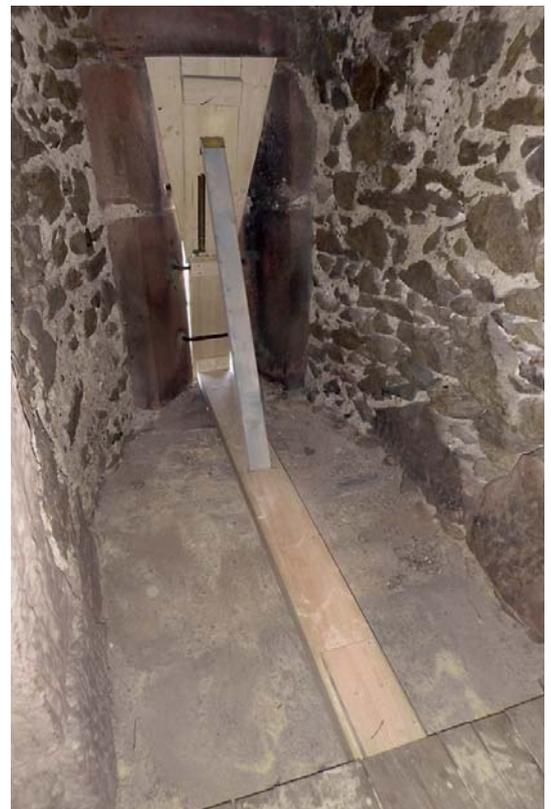
8 Um das Eindringen feuchtwarmer Luft zu verhindern, wurden reversible Fensterverschlüsse angebracht.

Den vereinzelt an den Turmkanten musste mit statischen Sicherungsmaßnahmen begegnet werden. Gezielt gesetzte Ankernadeln sichern die absturzgefährdeten Bereiche. Die Mauerkronen von Abbruchkanten wurden mit einem mit Zement angereicherten Kalkmörtelabstrich überdeckt. Die Abdeckung der Mauerkronen der Zinnen am Turm erfolgte mit den vorhandenen Sandsteinplatten. Das Gefälle der oberen Turmplattform ist auf den Wasserspeier nach Süden ausgerichtet. Dieser wurde erneuert und verlängert, sodass er in größerem Abstand zum Mauerwerk entwässert. Der Wasserspeier nach Norden wurde ausgebaut, um die winterliche Vereisung auf dieser Seite zu beseitigen und die Stelle insgesamt trockener zu halten. Um die jahreszeitliche Beanspruchung des Mauerwerks auf der Innenseite des Turms durch Kondensat abzumindern, erfolgte abschließend ein reversibler Verschluss der Mauerwerksöffnungen mit Holzläden. Dabei steht weniger ein luftdichtes Verschießen im Mittelpunkt als die Vermeidung von Kondensatausfall auf den kalten Steinwänden, wenn warme Luft durch die Mauerwerksöffnungen eindringt (Abb. 8).

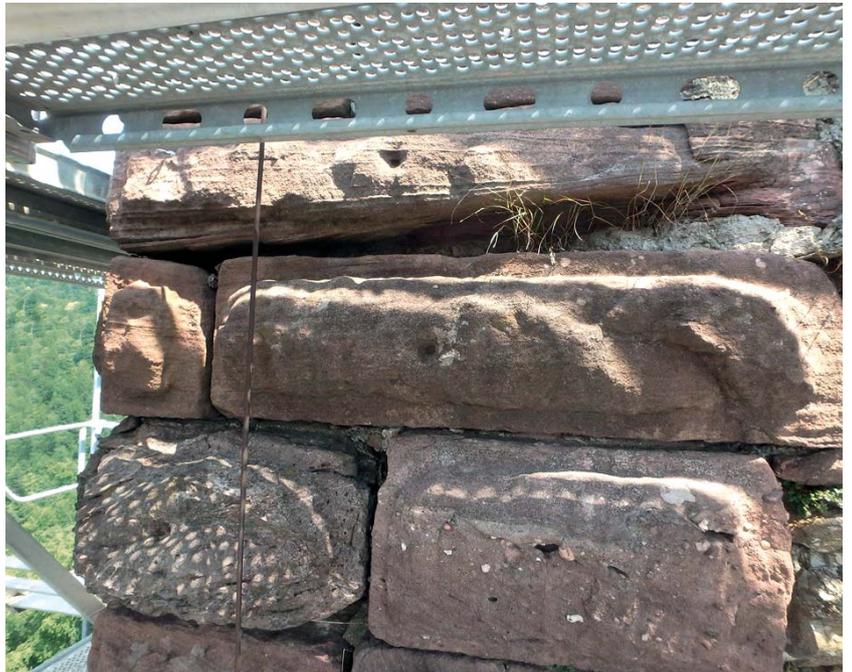
Ein weiterer Schadensverursacher stellten ältere Reparaturen aus Zementmörtel im Bereich von Fugen und Mauerkronen dar. Der Zement war über die Jahre teilweise brüchig geworden und zeigte Risse, zudem platzte er an vielen Stellen aufgrund seiner typisch harten Konsistenz schalenartig vom Natursteinmauerwerk ab. An diesen Stellen konnte ebenfalls leicht Feuchtigkeit eindringen, die sich hinter den Zementplomben sammelte und nur

sehr schlecht wieder trocknen konnte. In den Wintermonaten führte dies zu Schäden durch Frostsprengungen im Mauerwerk. Daneben gab es vereinzelt auch größere Rissbildungen, vor allem im Bereich des Quadermauerwerks an den Turmkannten. Ein denkmalerfahrener Architekt sorgte für die Beschaffung der richtigen Materialien, arbeitete die Handwerker ein und überwachte die Maßnahme.

*9 Am Bergfried waren die Fugen stark ausgewittert und teilweise bewachsen.*

Entfernen der zementhaltigen Ausbesserungen, Ausräumen der nicht mehr intakten Fugen, Entfernen von Bewuchs und erdigen Ablagerungen. Neuverfugung mit einem abgemagerten Trasskalkmörtel. In den durch starke Feuchte beaufschlagten Bereichen und die erforderliche Mörtelfestigkeit konnte auf einen Zementanteil von unter 5 % nicht verzichtet werden. Der Fugenmörtel besteht aus örtlichem Mauersand und einem dreimonatigen Sumpfkalk sowie der Zementbeimengung. Die Verfugung erfolgte so, dass auch die Randbereiche der Steine überdeckt wurden, die Steinköpfe aber sichtbar blieben. Dadurch wurde eine ruhige Gesamterscheinung des Mauerwerks erreicht.
