Wärmeschutz im Zeichen der Moderne

Der Wohnblock Ludwig Mies van der Rohe in der Stuttgarter Weißenhofsiedlung

Silke Vollmann

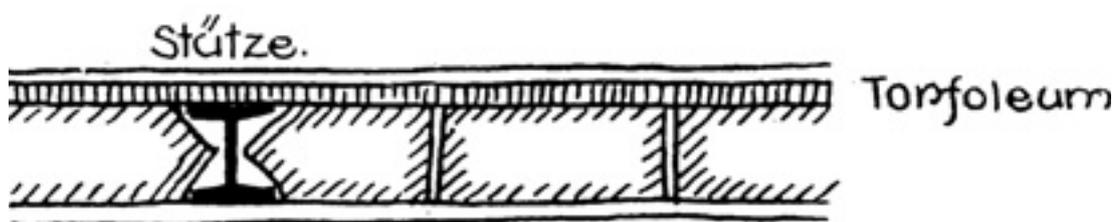
Mies van der Rohe entwarf seinen Wohnblock für insgesamt 24 Wohnungen in Stahlskelettbauweise. Die Gefache der Außenwände wurden so ausgemauert, dass die Wandstärke der Breite des Steins entsprach (halbsteinstark). Dadurch sparte er Platz. Um dennoch entsprechende Wärmedämmeigenschaften der Außenwand zu gewährleisten, wurde zusätzlich eine Innendämmung aus circa 4 cm starken Torfplatten angebracht (Abb. 1). Die Fenster waren als Holzverbundfenster konstruiert.

1 Schnitt durch die Außenwand des Wohnblocks von Ludwig Mies van der Rohe.

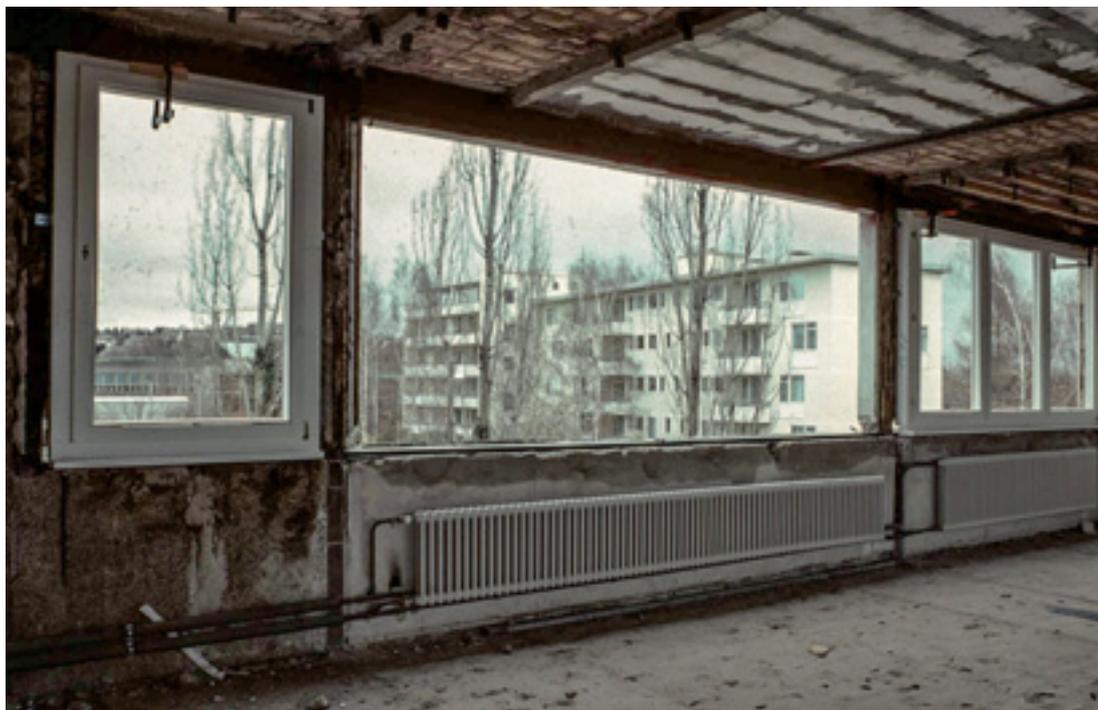
4 Innenraumaufnahme während der Baumaßnahmen, 1984.

rungsmaßnahmen kam es in Teilbereichen zu einem Rückbau bis auf die Stahlskelettkonstruktion und damit auch zu weiteren Verlusten bauzeitlicher Substanz (Abb. 4).

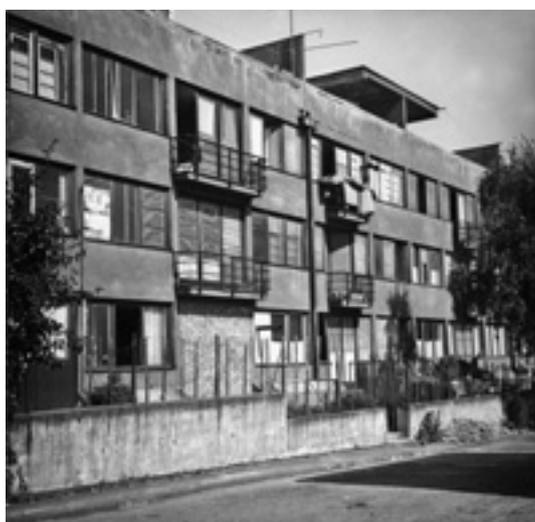
5 Instandsetzung der im Krieg zerstörten Bereiche der Ostfassade des Wohnblocks von Ludwig Mies van der Rohe, 1946/47.

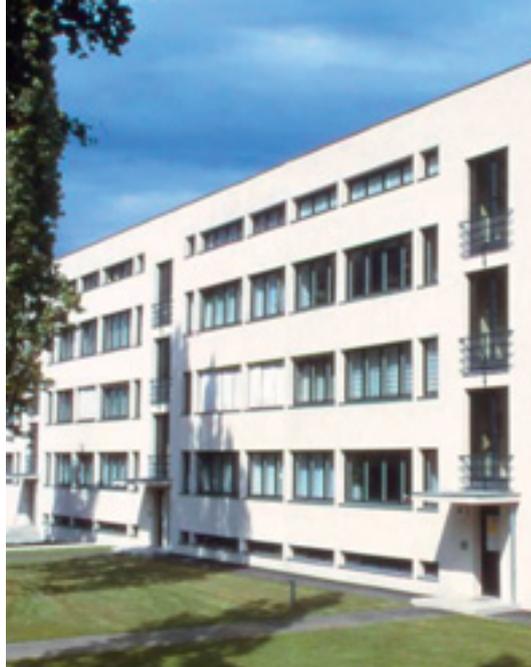
Um eine Aufheizung der Wohnräume während der Sommermonate zu verhindern, entschied man sich für die Ausführung einer zusätzlichen außenliegenden Sonnenschutzvorrichtung in Form von parallel zur Verglasung verlaufenden Markisen (Abb. 6). Dafür wurden die neuen Fenster weiter nach innen versetzt eingebaut. Dadurch und durch die zusätzlich aufgebrachte Außendämmung ergab sich eine stärkere Laibungstiefe im Bereich der Fenster, die zu einem veränderten Erscheinungsbild führte.

6 Westfassade des Wohnblocks von Ludwig Mies van der Rohe mit außenliegenden Markisen, 1987.

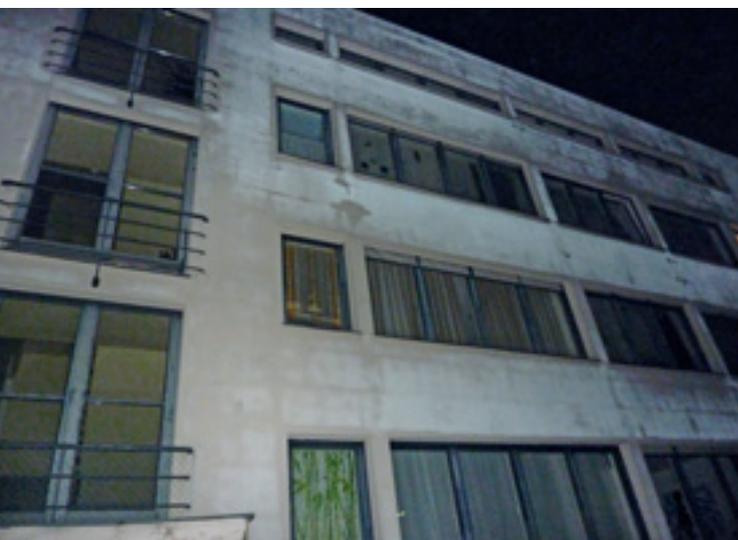
Infrarot-Aufnahmen untersuchen. Auf der Außenseite zeigten sich partiell höhere Oberflächentemperaturen (Abb. 7; 8). Diese können aufgrund eines erhöhten Wärmedurchgangs, bedingt durch Schäden in der Dämmebene, entstehen. Im Sturzbereich der Fenster zeichneten sich ebenfalls erhöhte Wärmeverluste ab. Bei der Betrachtung der Innenseite der Außenwände konnten insbesondere unterhalb der Fensterbänke niedrigere Oberflächentemperaturen sowie erhöhte Feuchtwerte festgestellt werden.

7 Westfassade des Wohnblocks von Ludwig Mies van der Rohe, 2013.

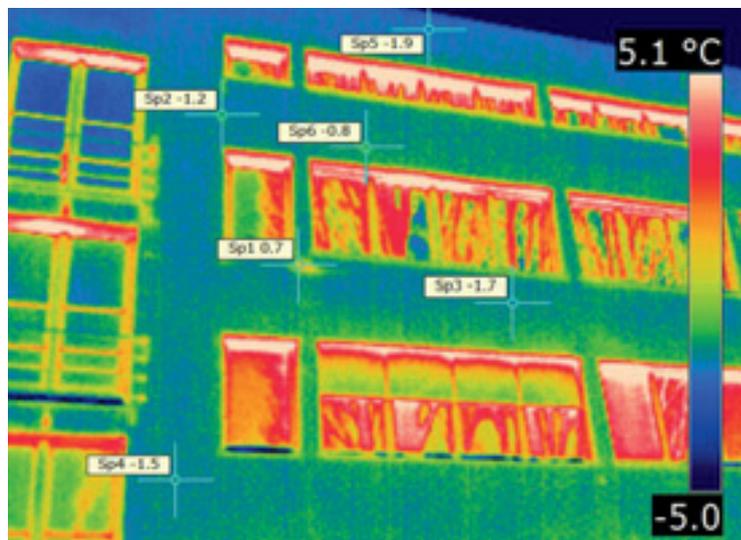
8 Infrarot-Aufnahme der Westfassade des Wohnblocks von Ludwig Mies van der Rohe, 2013.

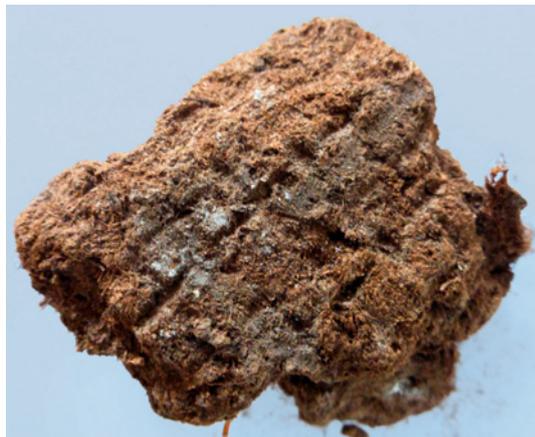
Innenseitig war folgender Aufbau ersichtlich: neuzeitliche Sichtfassung weiß, Glätte- und Deckmörtelschicht, circa 4 cm starke Torfdämmung mit weiterer Mörtelschicht. Angesichts der Zerstörung im Zweiten Weltkrieg sowie der umfangreichen Eingriffe in die Bausubstanz während der Generalsanierung in den 1980er Jahren war es erstaunlich, dass man bei den Bauteilöffnungen noch auf bauzeitliches Dämmmaterial aus Torf gestoßen ist (Abb. 9). Entsprechend hoch ist die Wertigkeit dieses Materials am Objekt.

9 Nahaufnahme der bauzeitlichen Torfdämmung, 2014.

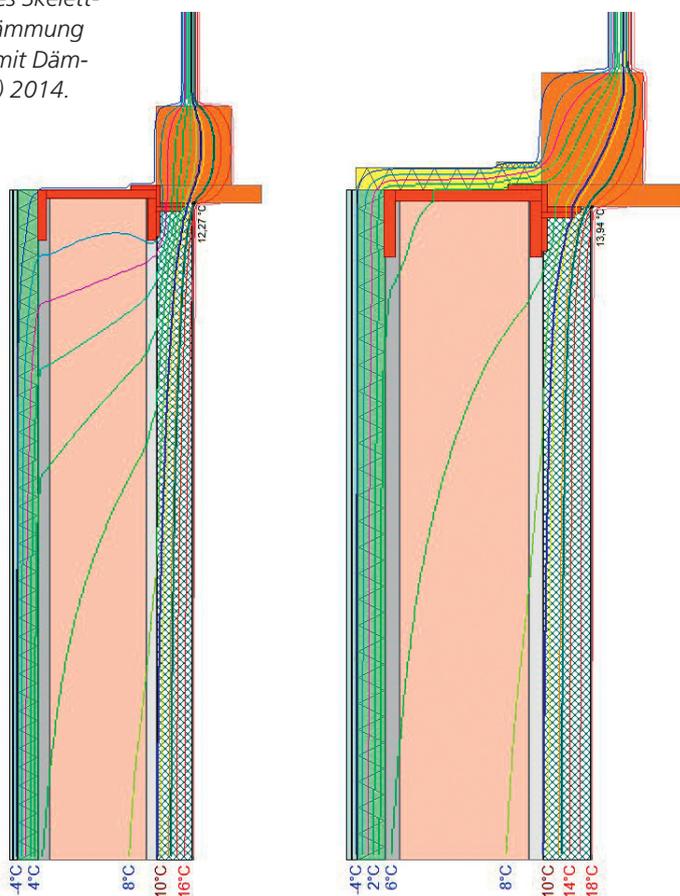
10–11 Darstellung des Isothermenverlaufs im Bereich der Fensterbrüstung einschließlich der Stahlträger des Skelettbau ohne Dämmung (links) sowie mit Dämmung (rechts) 2014.

Brüstung unterhalb des Fensterbleches als auch in den Laibungsbereichen und im Sturzbereich Dämmebenen angeordnet werden. Mithilfe dieser Dämmung wird die Wärmebrückenwirkung minimieren (Abb. 11). Im Laibungsbereich wurde bereits in den 1980er Jahren eine Dämmung ausgeführt. Darüber hinaus sind bei der Planung und Ausführung der Fenstererneuerung von außen schlagregendichte und von innen konvektionsdichte Fensteranschlüsse zu gewährleisten. Um die Stärke der zusätzlichen Dämmebenen so gering wie möglich gestalten zu können, kann auf hochwertige Dämmmaterialien zurückgegriffen werden. Aufgrund der besseren Dichtigkeit der neuen Fenster waren zudem Maßnahmen zur Sicherstellung des erforderlichen Luftwechsels zu planen.
