Unter Gittern

Exemplarische Schadensaufnahme an der Mannheimer Multihalle

Christian Kayser/Ivan Kovacevic

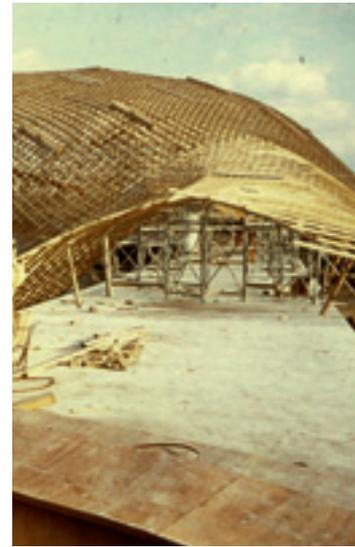
1 Scheitelbereich mit „Abbundnummerierung“ auf der Latte der großen Halle.

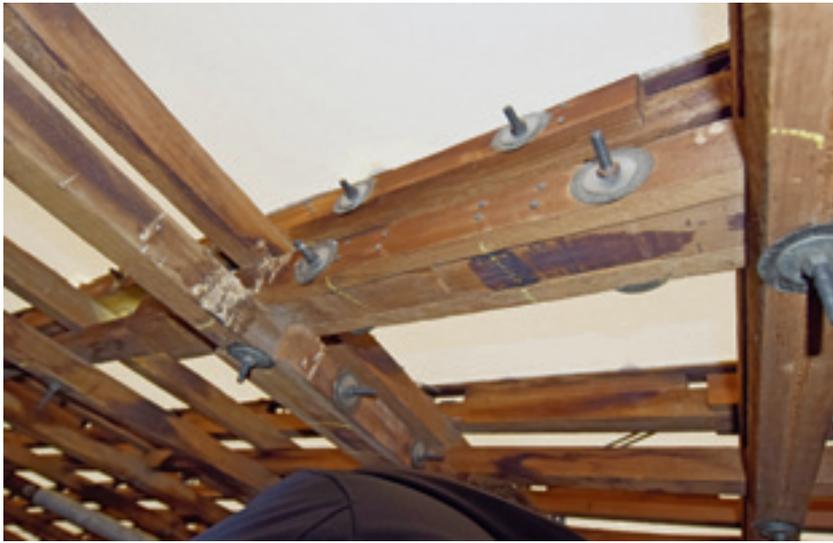
Die teils erhebliche Länge der durchlaufenden Latten machte die Ausbildung von Stößen erforderlich. Diese wurden teils stumpf, teils mit kurzen Keilzinkverbindungen von circa 20 mm Länge ausgebildet. Die stumpfen Stöße und ein Teil der Zinkverbindungen wurden beidseitig mit Brettlaschen (50 x 25 mm) geschient. Die Laschen wurden zunächst planmäßig mit je 4 x 4 Nägeln befestigt. Allerdings zeigte sich während des Bauprozesses, dass mit der intendierten Befestigung keine ausreichende Steifigkeit der Verbindungen erzielt werden konnte; die Befestigung der Latten wurde daher mit zusätzlichen Bolzen mit Tellerfedern ergänzt (Abb. 6). Die gleiche Verstärkung kam auch bei der Reparatur der beim Aufrichten gebrochenen Latten zum Einsatz.

6 *Bauzeitliche Sicherung der Stöße mit Brettlaschen. Gut erkennbar die zunächst aufgebrachten Nagelgruppen, die nachträglich mit einem Bolzen ergänzt wurden.*

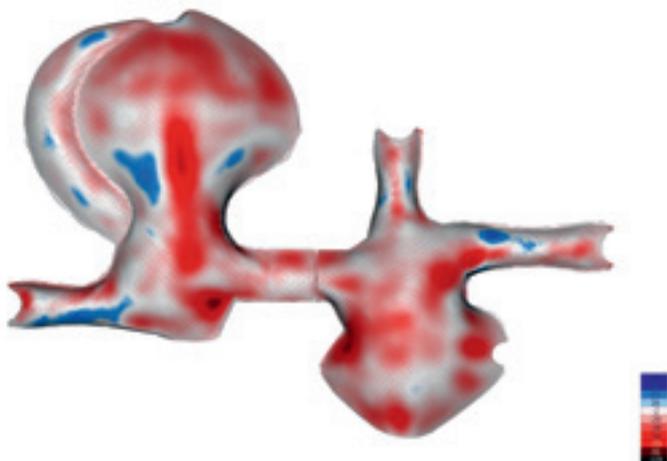
7 *Verformungsanalyse der Halle durch Überlagerung der Aufmaße von 1975 und 2014. Rot markiert: Senkungen, blau markiert: Hebungen.*

Für eine Ansprache der Formänderungen konnte auf die präzise Messaufnahme des Ursprungs, also Aufbauzustands und auf ein aktuelles Laseraufmaß des Jahres 2014 zurückgegriffen werden. Beide Modelle wurden überlagert und so die geometrischen Differenzen ermittelt (Abb. 7). Die stark verformten Bereiche wurden deutlich ablesbar. Auffällig ist etwa die Formänderung an der weitspannenden großen Halle. Östlich des in Nord-Süd-Richtung laufenden Scheitels finden sich erhebliche Absenkungen von bis zu 0,7 m, auf der Westseite erfolgte dagegen eine leichte Hebung. Die Abflachung von Teilbereichen auf der Ostseite ist auch mit bloßem Auge von einem in Hallenmitte gestellten Gerüstturm aus zu erkennen: Eine Teilfläche hängt mit negativer Krümmung durch (Abb. 8).

An maximalen Verformungen konnten Ausbeulungen von circa 0,7 m sowie Einsenkungen von bis zu 1,1 m ermittelt werden. Wann die Formänderungen entstanden, ist aus den vorliegenden Daten nicht ohne Weiteres zu ermitteln – einige Modifikationen der Geometrie können bereits frühzeitig nach dem Aufbau aufgetreten sein, andere ergaben sich wohl auch in Folge von Schäden an den Randträgern.

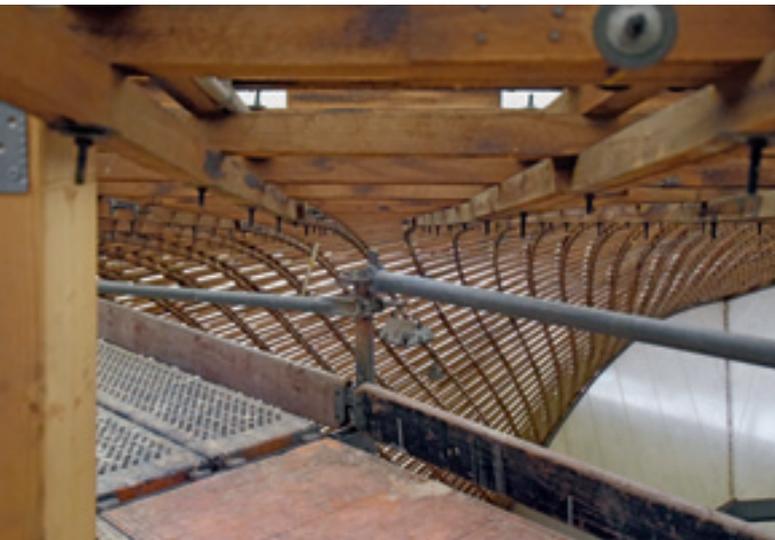
8 Scheitelbereich der großen Halle mit sichtbarem Durchhang.

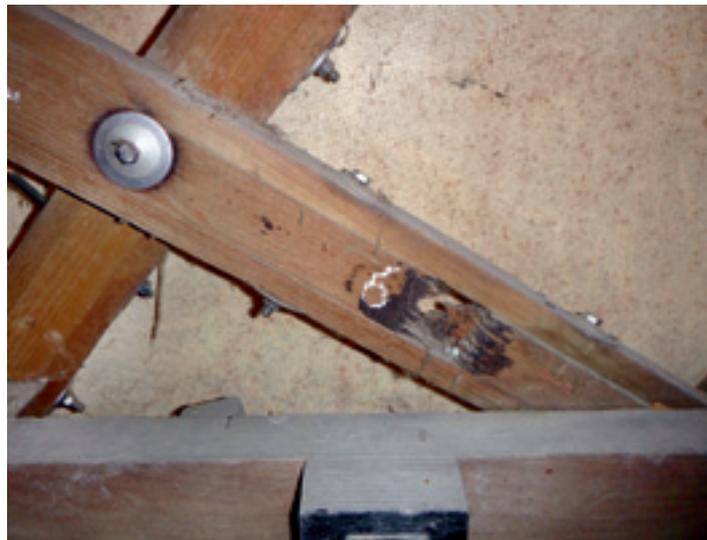
Im Zuge der Untersuchung stellte sich heraus, dass in bestimmten Bereichen Schäden in Form von Brüchen und Knicken an den Latten bestehen (Abb. 9). Hiervon sind besonders die drei Tunnel betroffen, während das Gitter über den weiträumigeren Hal-

len keine derartigen Schäden zeigt. Namentlich an dem Nord- und dem Osttunnel ist die Schadensdichte hoch, wobei die Mehrzahl der Brüche wohl bereits beim Aufbau entstand; die Schäden sind mit bauzeitlichen Anlaschungen geschieht.

9 Wohl bereits beim Aufbau gebrochener und unmittelbar im Anschluss mit Brettlaschen geschiehter Keilzinkstoß.

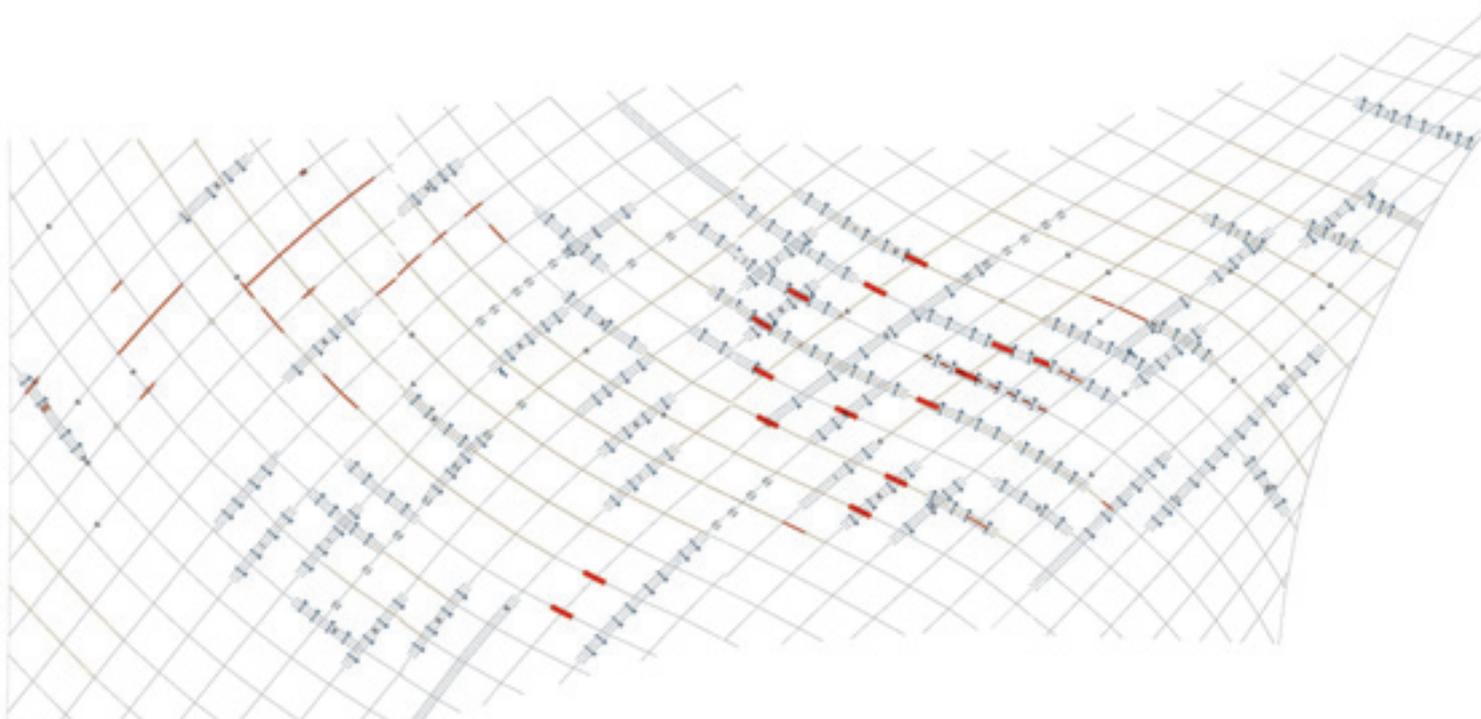
Eine weitergehende Auswertung der Bestandsgeometrie bezeugt, dass die auffällige Häufung der Schäden in Verbindung mit den Krümmungsradien der Latten steht, also Brüche vor allem in Bereichen mit minimalen Krümmungsradien auftreten (Abb. 10). Dieses Konstruktionsproblem war von den Konstrukteuren der Halle zwar antizipiert worden, doch unterschätzte man, trotz intensiver Modellbildung und Voruntersuchungen, die auftretenden Minimal-Biegeradien der Latten. Bei den vorgeschalteten Biegeversuchen wurden lediglich minimale Radien von 10 m angesetzt. Zur Bewältigung der erwarteten geringeren Radien von bis zu 6 m sollten die Latten entlang der Längsachse

10 Digitale Kartierung eines Teilstücks (westlicher Tunnel), orange markiert: Lattenbereiche mit Minimalradien < 3 m.

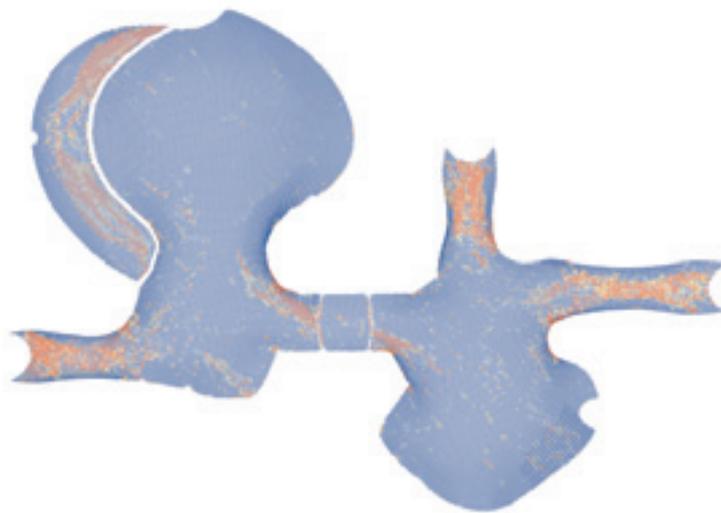
11 Übersicht über die Halle mit Markierung von minimalen Krümmungsradien der Latten. Farbgradient blau: Krümmungsradien >10 m, gelb: Krümmungsradien 7–8 m, rot: Krümmungsradien < 6 m.

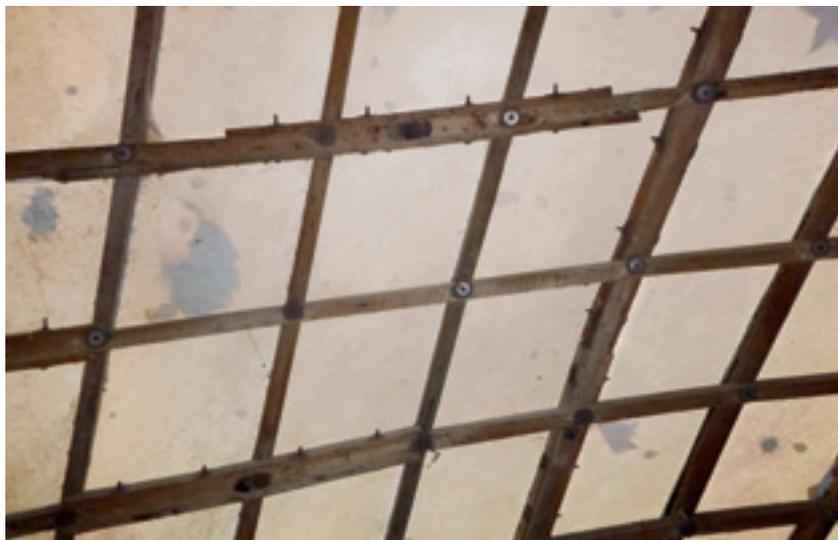
Stöße wurden noch während des Baus mit Brettaschen verstärkt. Die engmaschigen Verstärkungsmaßnahmen an Bereichen mit besonders engen Krümmungsradien brachten jedoch eine relevante Änderung der Materialeigenschaften mit sich. Die Applikation der Laschen führte dazu, dass die Latten im Verlauf ausgesprochen heterogene Eigenschaften zeigen. Die mit Laschen versehenen Partien sind sehr steif und kaum zu biegen. Alle Formänderungen werden notwendig den dazwischenliegenden Partien ohne Laschen aufgezungen. Bereichsweise kommt es zu einer regelrechten Polygonalisierung der Latten (Abb. 12), bei der an Stelle der intendierten kontinuierlichen Krümmung eine Folge von geraden, mit Laschen verstärkten Abschnitten entsteht und sich dazwischen Knicke einstellen. Die Knicke wiederum bilden Sollbruchstellen für die Entstehung weiterer Brüche.

12 Nördlicher Tunnel, mit deutlich sichtbaren „Knicke“ an den Latten zwischen den mit Laschen verstärkten Partien.
