„Viel Gemeingeist und Liebe wurzelt in den Bürgerherzen“

Die Instandsetzung der Gottesackerkapelle auf dem Crailsheimer Ehrenfriedhof

Folker Förtsch/Jan Hofacker/Karin Krüger/Helga Steiger

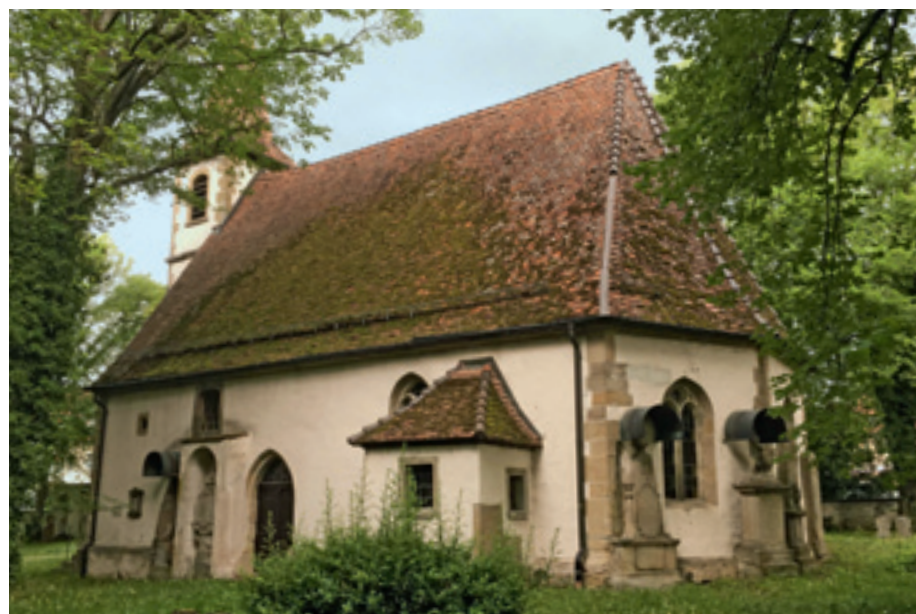
Bereits die erste Begutachtung der Kapelle im Frühjahr 2015 zeigte zahlreiche Schäden. So wies die Ziegeleindeckung der Dachflächen am Turm und Schiff starke Schäden auf, großflächig war Moosbildung vorhanden und ein Grat des Chordaches war gar nur notdürftig mit Blech abgedeckt (Abb. 3). Sämtliche Außenwände waren mit Rissen durchzogen, vor allem am Chor waren diese Risse

3 Zustand der Gottesackerkapelle vor der Restaurierungsmaßnahme.

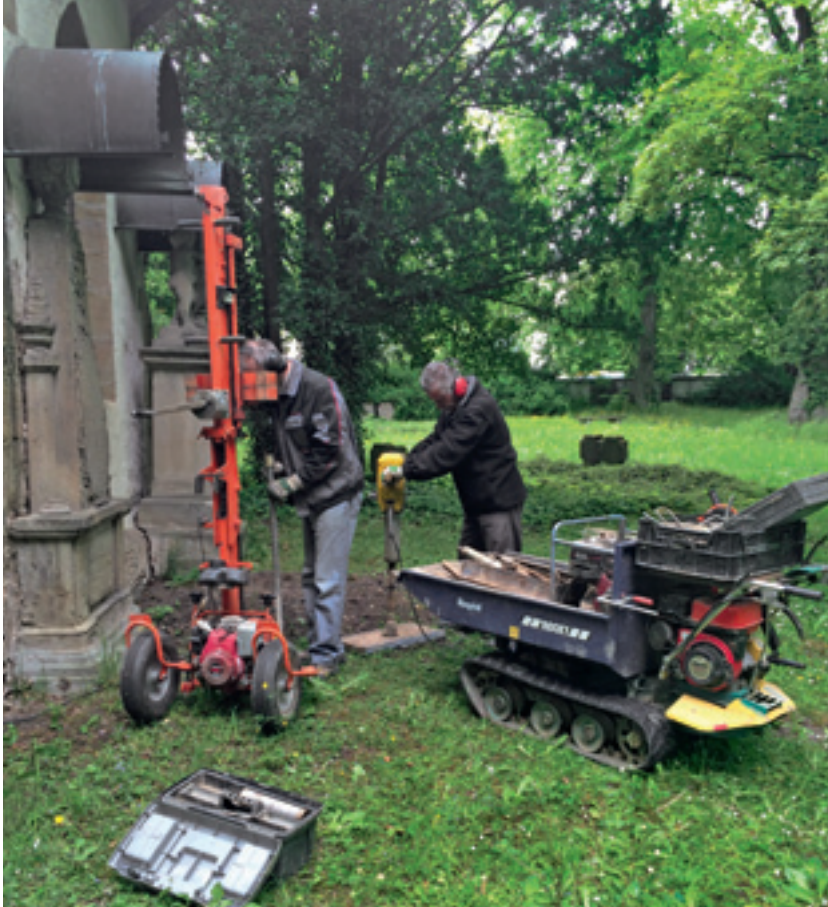
4 Im Vorfeld wurden mehrere Untersuchungen durchgeführt. Wegen der Rissbildung wurde auch der Baugrund untersucht.

An den statisch relevanten Rissen wurden Rissmonitore durch eine Restauratorin angebracht, um mögliche Bewegungen in einem Zeitfenster von zwei Jahren feststellen zu können. Außerdem erfolgte an einem Wandsegment des Chors eine Fundamentschürfe, um die Tiefe der Fundamentsohle und deren baukonstruktive Beschaffenheit festzustellen. Anschließend wurde ein Geologe mit einer Baugrunduntersuchung beauftragt, um Erkenntnisse über die Ursachen der starken Rissbildung zu erlangen (Abb. 4). Zudem konnte durch ein händisches Aufmaß mit einfacher Lotschnur die Schrägstellung der Längswände dokumentiert werden. Die Befahrung mit dem Hubsteiger in Kombination mit der Öffnung der Ziegeleindeckung an zwei Stellen erbrachte wichtige Erkenntnisse zu den Schäden am Dachtragwerk. In Abstimmung mit dem Landesamt für Denkmalpflege wurde im Rahmen mehrerer Ortstermine daher gemeinsam festgestellt, dass zur Verbesserung der statisch-konstruktiven Probleme der Kapelle nicht eine Instandsetzung der Fundamente oder Erhöhung des Baugrunds der richtige Lösungsansatz ist, sondern dass die Kräfte im Dachstuhl kontrollierter über neu einzubauende horizontale Zugstangen auf die Außenwände abzuleiten sind. Durch die so erreichte Verringerung der Horizontalkräfte kann die Mauerkrone maßgeblich entlastet und weiteren Rissbildungen vorgebeugt werden.

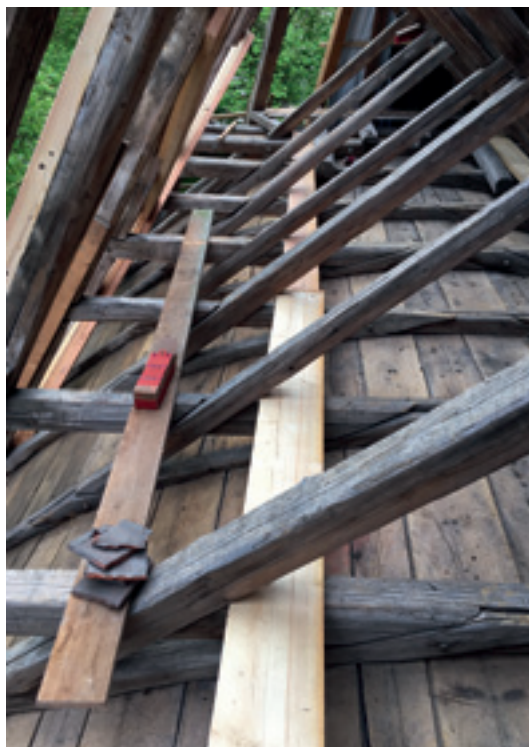
5 Blick in den Dachstuhl und auf die Holztonnengewölbung während der Sanierungsmaßnahme.

Parallel zu den Kartierungsarbeiten an der Ausmalung der Holztonne sowie an den Steinteilen der Fassaden wurden die ersten Arbeiten am Dachtragwerk vorbereitet (Abb. 5; 6). Diese konnten stets nur abschnittsweise nach Abnahme der Dacheindeckung und unter Beachtung einer gleichmäßigen Verteilung der Lasten auf den historischen Dachstuhl erfolgen. Eine besondere Aufgabe für die Zimmerleute bestand in der Wiederherstellung des Windverbandes, der 1924 auf beiden Dachflächen der Nord- und Südseite komplett durchtrennt wurde. Des Weiteren musste ein stark schadhafter Bereich auf der Nordseite instand gesetzt werden. Aufgrund eines gebrochenen Sparrens hatte sich dort die Dachfläche bereits über mehrere Quadratmeter stark verformt. Erfreulich war, dass im Rahmen der Maßnahme erstmals alle Holzbauteile in Augenschein genommen und festgestellt werden konnte, dass die um 2010 durchgeführte Begasung des gesamten Kapelleninnenraumes gegen Schädlingsbefall erfolgreich war. Eine händisch aufgebrachte zusätzliche Holzschutzimprägnierung auf der Oberseite der Holztonne wurde flankierend durchgeführt. Am Turmhelm gab es zwar konstruktiv deutlich weniger

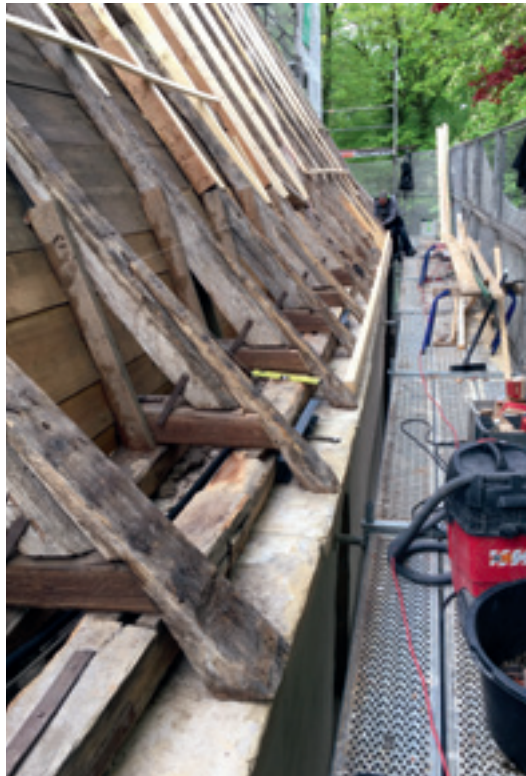
6 An der Nordseite wurden mehrere Dachsparren instandgesetzt, die starke Verformungen aufwiesen. Ein Sparren war bereits gebrochen.

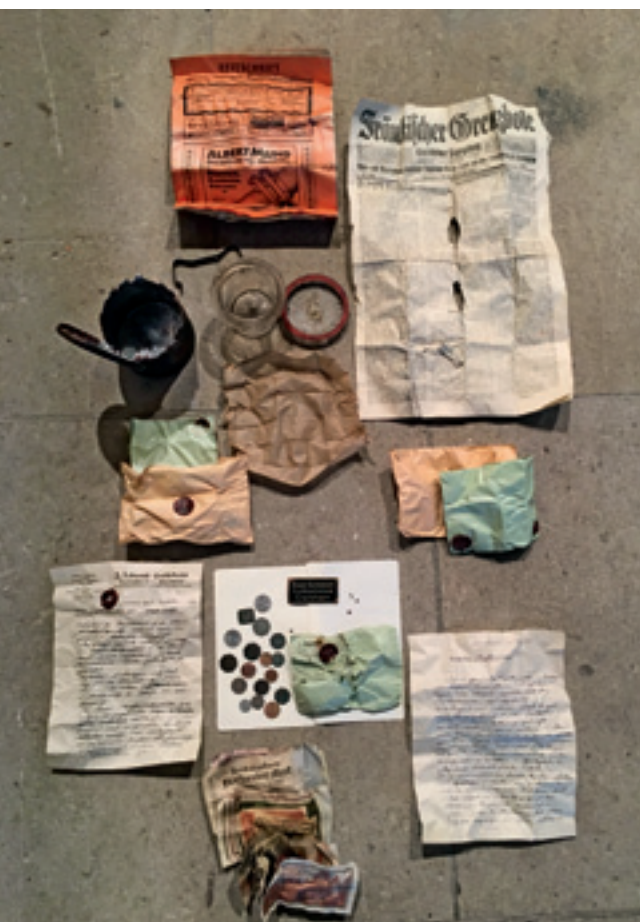
7 In der Turmzier wurde ein Gefäß mit Dokumenten, Geldscheinen und Münzen der Restaurierung von 1924 gefunden.

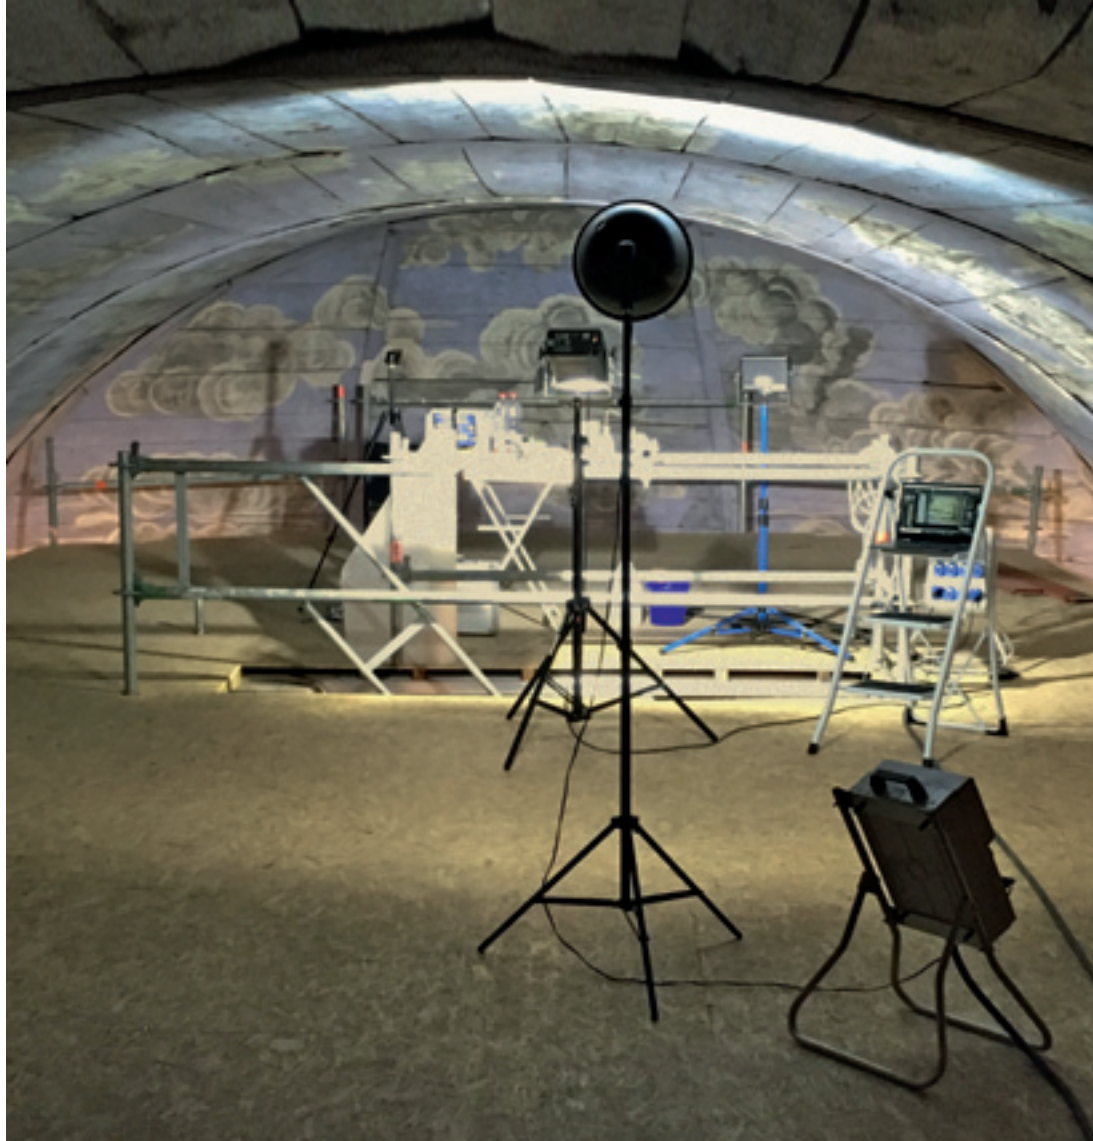
8 Im Inneren wird die Gottesackerkapelle durch die mit Wolken und Engelsköpfen bemalte bauzeitliche Decke geprägt. Für die aufwendige Restaurierung der Malerei wurde ein Zwischenboden eingebracht.

Im Vordergrund der aktuellen Maßnahme stand eine konservierende, also substanzerhaltende Behandlung der Deckenmalerei. Vor Beginn der Festigung wurden die größten Verschmutzungen entfernt, um diese nicht dauerhaft auf der Malerei zu fixieren. Die Festigung erfolgte mit einer dünnen Methylcelluloselösung in Wasser und Ethanol, die durch ein Japanpapier hindurch aufgesprüht wurde (Abb. 11). Mit einem breiten, weichen Pinsel konnten die Malschichtschollen wieder bruchfrei auf den Träger niedergelegt werden. Das Japanpapier wurde sodann von der noch feuchten Oberfläche abgezogen. Die relativ schwache Konzentration und das matte, spannungsfreie Auftrocknen der Methylcellulose ließ ein Verbleiben des Festigungsmittels auf der Oberfläche zu. Retuschen wurden nur sehr zurückhaltend ausgeführt, da ein vollständig geschlossenes Erscheinungsbild aufgrund der Größe der Fläche und der Vielzahl kleiner Ausbrüche nicht angestrebt wurde. Vielmehr sollte durch das Vervollständigen von wichtigen Wolkenkonturen wieder eine auf Fern-

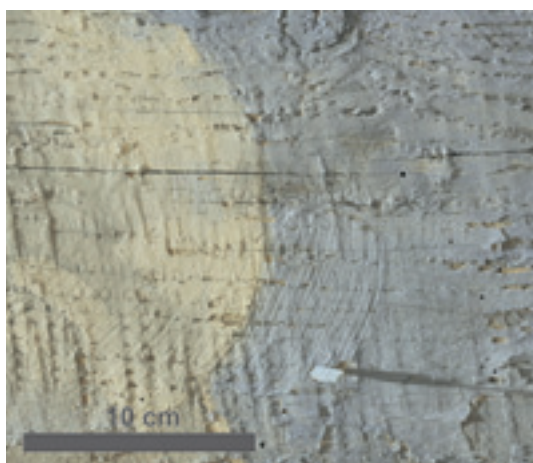
Vor allem durch das klimatisch bedingte Dehn- und Schwindverhalten des Holzes hob sich die Malschicht in Schollen vom Untergrund ab. Der Holzträger selbst wies hingegen so gut wie keine jüngeren Schäden oder Verluste auf (Abb. 10). Die durch ihre viel glattere Oberfläche gut erkennbaren Holzergänzungen aus einer Maßnahme in den 1980er Jahren scheinen stabil und sind von Malschichtlockerungen nicht betroffen. Aus derselben Maßnahme sind aufgrund der ausführlichen Fotodokumentation weitere Veränderungen wie beispielsweise Retuschen und Festigungen zu erkennen. Zusätzlich sind noch zahlreiche Spuren früherer Überarbeitungen bzw. Retuschen vorhanden, deren zeitliche Einordnung jedoch äußerst schwierig ist und Raum für weitere Forschung lässt. Weitere offensichtliche Beeinträchtigungen und Schäden waren eine starke Verschmutzung durch

10 Die Aufnahme im Streiflicht verdeutlicht die grobe Oberflächenstruktur.

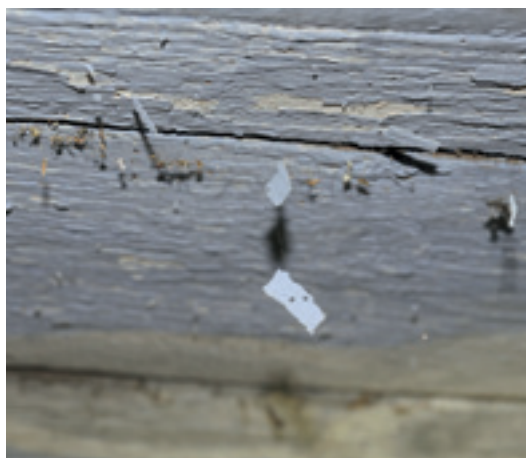
11 An Spinnfäden herabhängende Malschichtschollen vor der Festigung.
