Das älteste Gebäude Wertheims

Zur bauhistorischen Untersuchung und Restaurierung der „Münze“

Markus Numberger/Karsten Preßler

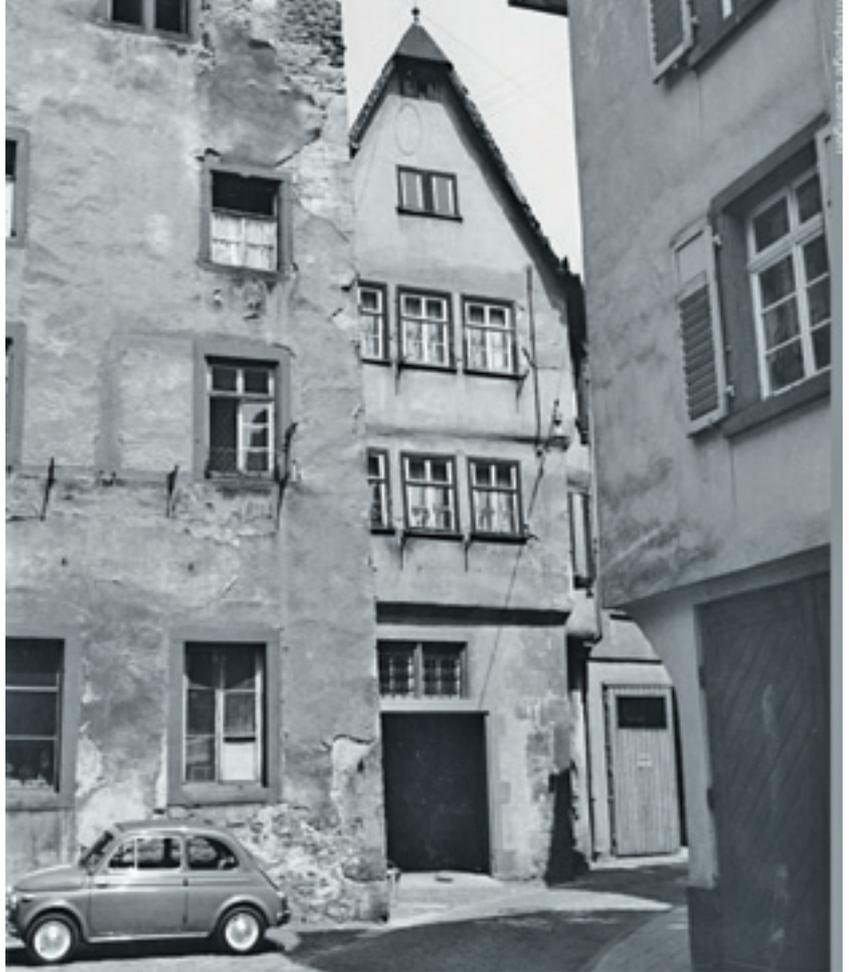
2 Teilansicht der Münze von Süden vor der Fasadeneinstandsetzung und Fachwerkfreilegung, 1961.

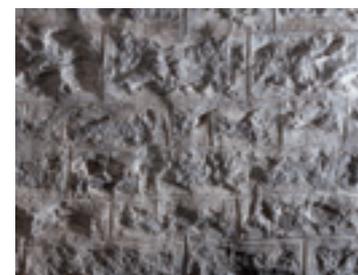
3 Putzfläche mit Fugenritzungen (Pietra Rasa) im ersten Obergeschoss des Steinhauses (2020).

um das schlichte Bruchsteinmauerwerk optisch zu einem Quadermauerwerk zu „veredeln“ (Abb. 3). Im Steinhaus, so zum Beispiel im westlichen Raum des ersten Obergeschosses und in weiteren Zimmern des zweiten Obergeschosses sind davon ganze Wandflächen erhalten und hinsichtlich der Schichtenabfolge und stilistisch eindeutig der Bauzeit zuzuordnen. Eine weitere Entdeckung waren die beiden zum Teil zugemauerten Zwillingfenster der Zeit um 1560, deren Gewände sich bis zur Fassadensanierung 1961 noch außen abzeichneten und die raumseitig durch eine vorgestellte, schlanke Säule mit korinthischem Kapitell und einen Konsolstein mittig geteilt werden (Abb. 9). Die beiden Fensterpaare sind auf den Grundrissplänen zum Münz-Umbau von 1762 noch ablesbar und wurden wohl erst um 1900 teilweise vermauert. Besonders bemerkenswert sind die Reliefs auf dem Konsolstein mit einer Wappendarstellung – vermutlich des damaligen Bauherrn Hans Schaff – auf der einen und der Maske eines bärtigen, gehörnten Mannes auf der anderen Seite.

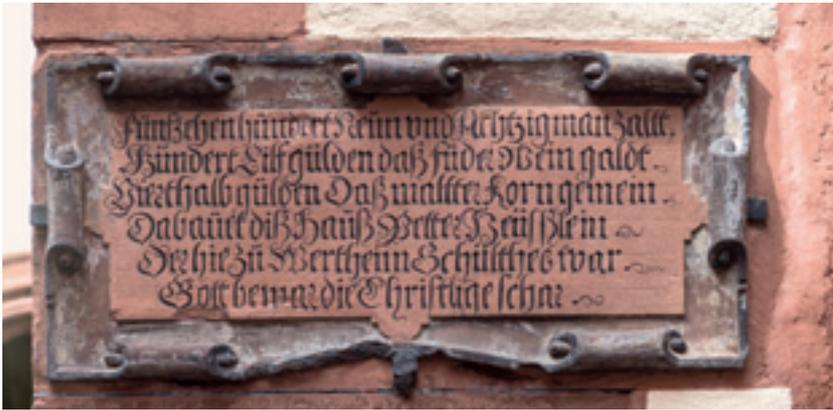
4 Steinere Kartusche mit Bauinschrift am Fachwerkhaus: „Fünzfzehnhundert Neün und Achtzig man zaltt. Hündert Eilff Gülden daß Fuder Wein galdt. Vierthalb Gülden Daß Maltter Korn gemein. Da bauet diß Hauß Petter Heußblein. Der hie zü Wertheim Schülthes war. Gott bewar die Christlige Schar.“ (2020).

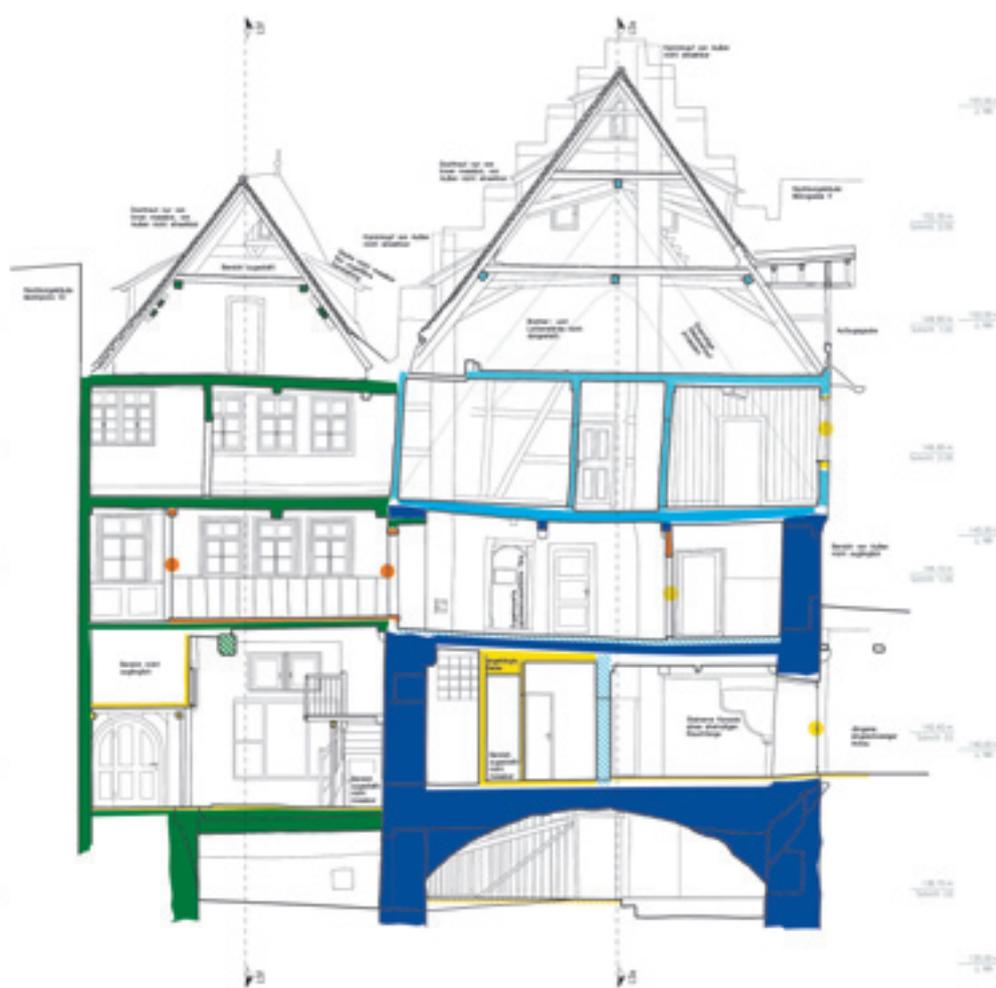
8 Bauphasenkartierung im Querschnitt durch die beiden Gebäudeteile. Links der kleinere Fachwerkbau von 1587 und rechts das Steinhaus aus dem 13. Jahrhundert mit seiner Aufstockung um 1560.

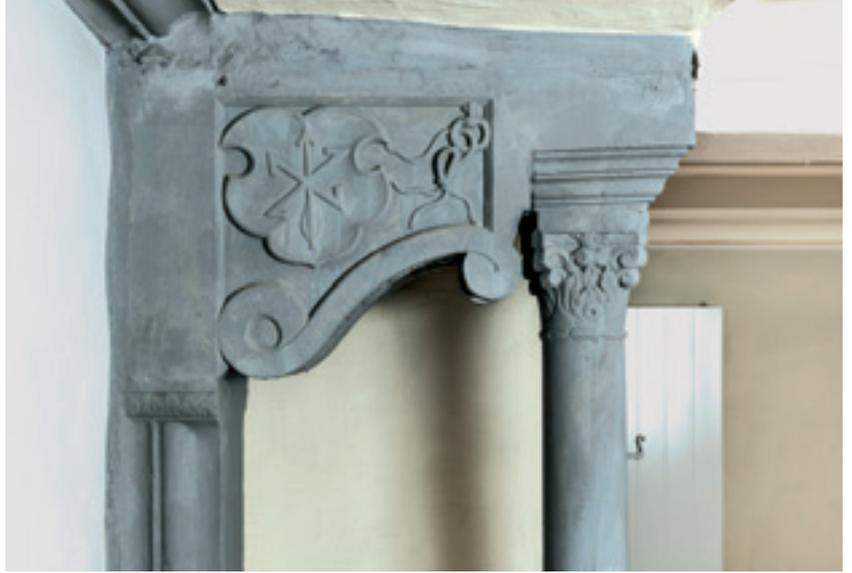
9 Steinhaus, erstes Obergeschoss, südöstliches Eckzimmer mit aus einem Steinblock gearbeiteter Säule, korinthischem Kapitell und Konsolstein zwischen den später vermauerten Zwillingfenstern, Relief mit Wappen, 2020.

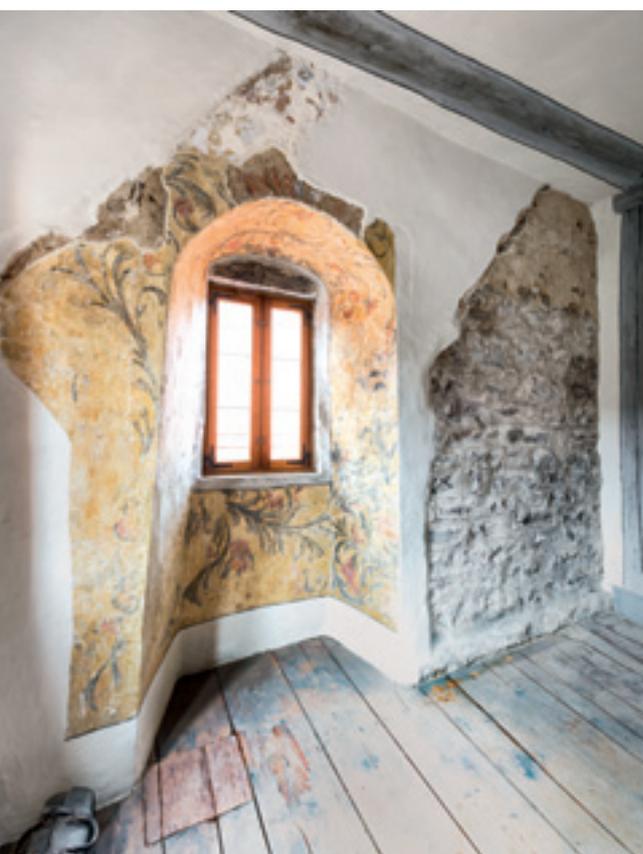
10 Steinhaus, zweites Obergeschoss, nordwestliches Eckzimmer, Fensternische mit Rankenbemalung des 16. Jahrhunderts, rechts davon Pietra-Rasa-Verputz und Giebelumriss des 13. Jahrhunderts.

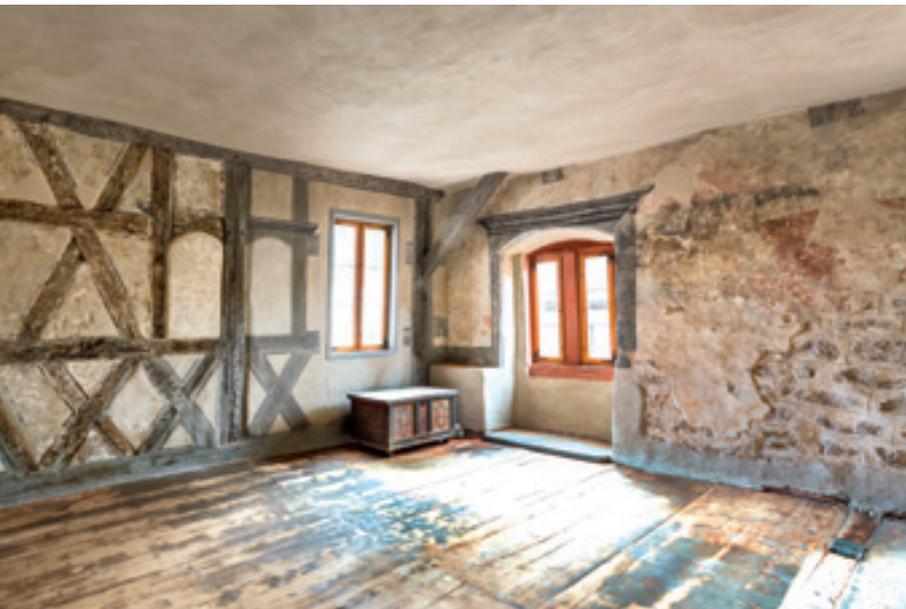
11 Steinhaus, zweites Obergeschoss, südöstliches Eckzimmer mit Farbbefunden des 16. Jahrhunderts, Retuschen und Teilergänzungen. Die beiden segmentbogigen Fensteröffnungen wurden mit Errichtung des Fachwerkhauses 1589 geschlossen.

Sämtliche Maßnahmen an den Putz- und Farbbefunden wurden durch entsprechende Fachrestauratorinnen durchgeführt und beschränkten sich auf eine Reinigung und Konservierung mit vollflächiger Festigung der Malschichten mithilfe von speziellem Zelluloseleim und der Verfüllung von Hohlstellen mit teilweise über Kanülen eingebrachte Kalksuspensionen. Putzflanken wurden gefestigt und angebösch, Retuschen nur partiell durchgeführt.

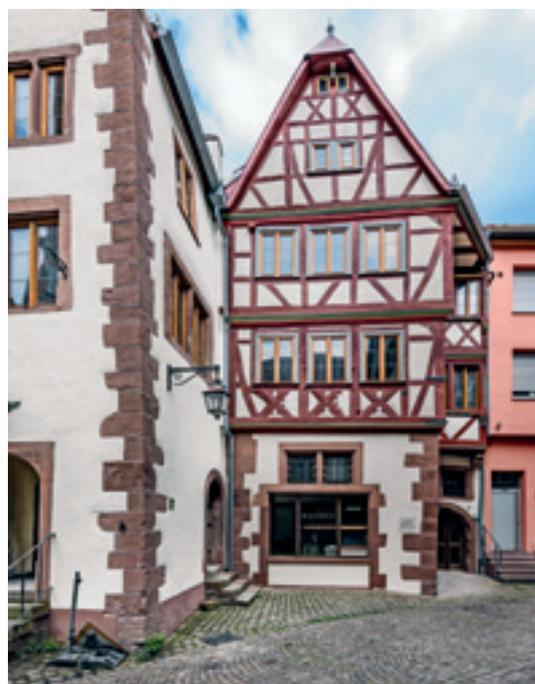
12 Steinhaus und Fachwerkhaus, Südfassaden nach Fertigstellung, 2020.

erfolgte aber keine Neufassung. Stattdessen wurden dort aufstehende Malschichten geglättet, Risse mit Leinölkitt geschlossen und Retuschen aufgebracht (Abb. 14). Die Malerarbeiten auf Holz wurden in Leinöltechnik, auf Putz mit Reinsilikatfarben ausgeführt. Die Fenster der 1960er Jahre ersetzte man durch Eichenholz-Verbundfenster mit glasteilenden Bleisprossen, die man nach Vorbild eines auf dem Speicher gefundenen Fensterflügels anfertigte. Das äußere Erscheinungsbild der beiden Häuser hat sich somit der denkmalpflegerischen Zielsetzung entsprechend wieder dem Zustand des späten 16. Jahrhunderts angenähert (Abb. 12–14).

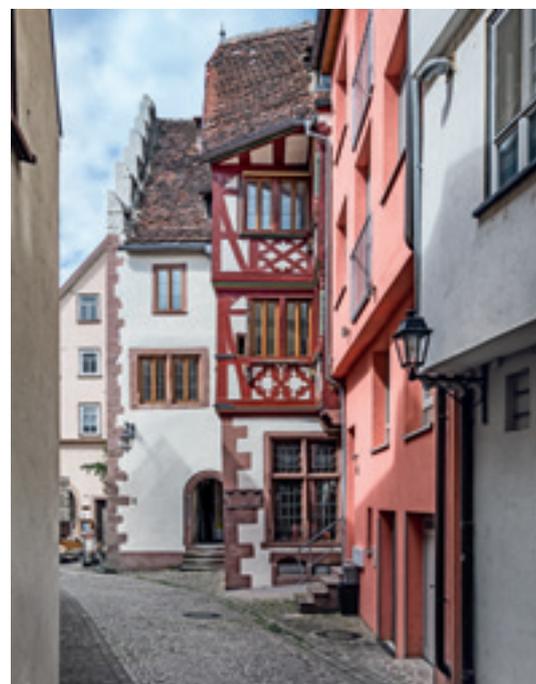
Beim Fachwerkgebäude war die Befundsituation schwieriger, nur an einer gut geschützten Stelle ließ sich eine rote Fassung als Balkenfarbe bzw. malerische Balkenverbreiterung auf Putz feststellen, während die Gefache weiß gefasst waren (Abb. 13). Eine besonders repräsentative Gestaltung weisen die im Grundriss winkelförmige Süd- und Ostfassade mit ihren über Eck gestellten renaissancezeitlichen Fenstererkern, den wiederhergestellten Doppelfenstern, Brüstungsfeldern mit Zierfachwerk sowie Pilastern mit Reliefs und Neidköpfen auf, wobei letztere Richtung Marktplatz blicken. Hier ließen sich eine reiche Polychromie und bis zu zehn Farbschichten feststellen, die aber keinen einheitlichen Gestaltungsphasen mehr zugeordnet werden konnten, sodass man sich für die Auffrischung der bestehenden Farbigkeit entschied. Auf den sehr gut erhaltenen Neidköpfen

13 Münzgasse 4, Steinhaus und Fachwerkhaus (v. l. n. r.) von Osten aus Richtung Marktplatz (2020).

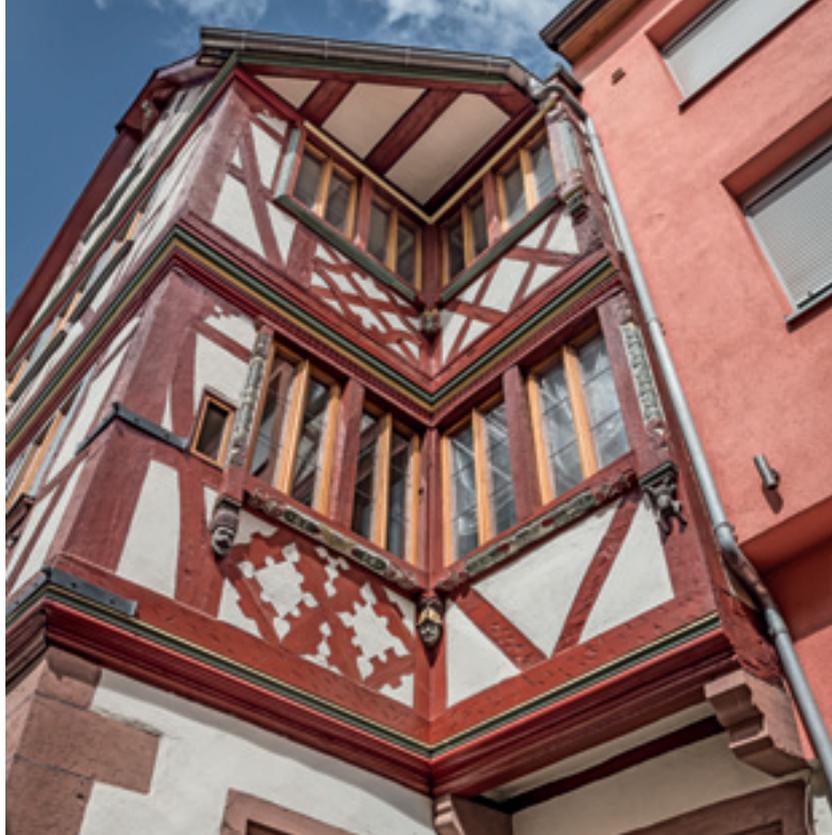
14 Fachwerkhaus, südöstlicher Winkel mit über Eck gestelltem Fensterkern und Neidköpfen im ersten Obergeschoss (2020).
