Ausdauer lohnt sich Die Rettung eines ehemaligen Rebmann- hauses in Sipplingen

Martina Goerlich

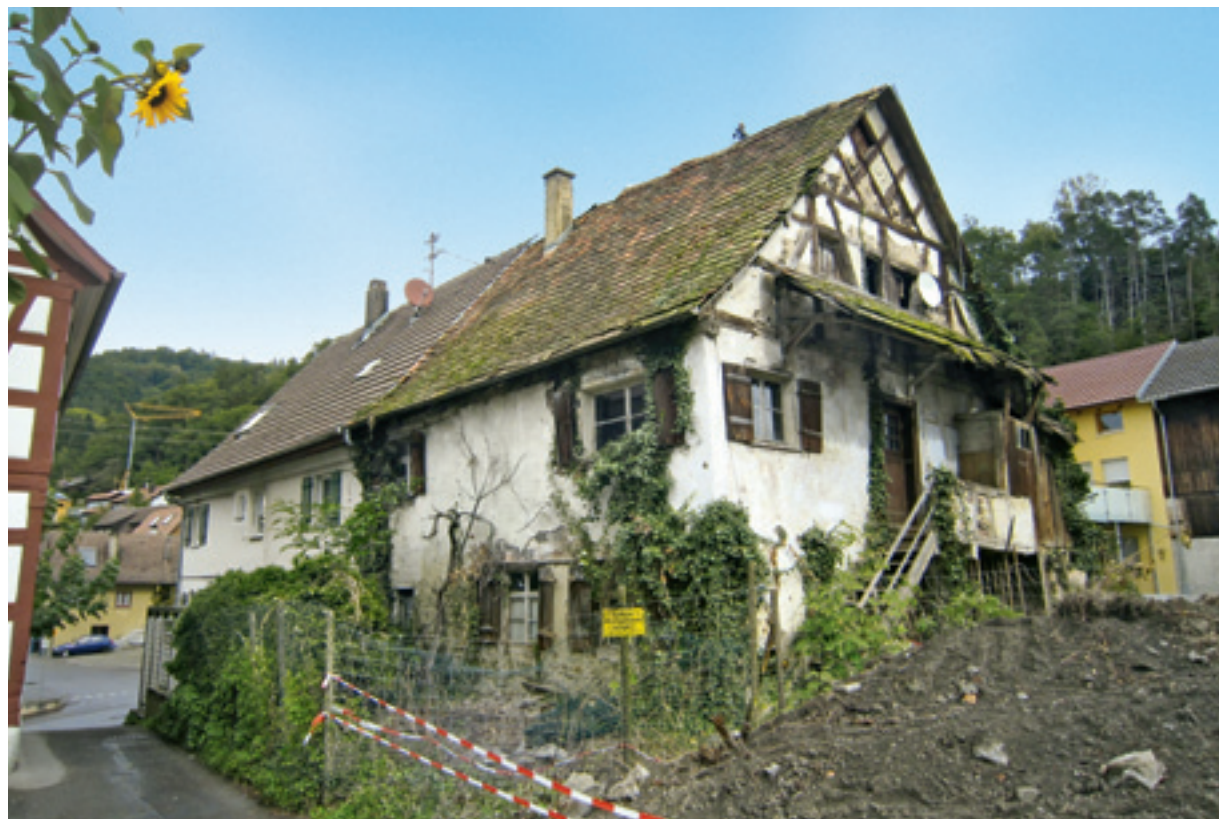
1 Das Doppelhaus Eckteil 24 und Eckteil 2 von Süden auf einem Foto von 2012. Zu dieser Zeit war ein Teil des einst dazugehörigen Grundstücks bereits verkauft.

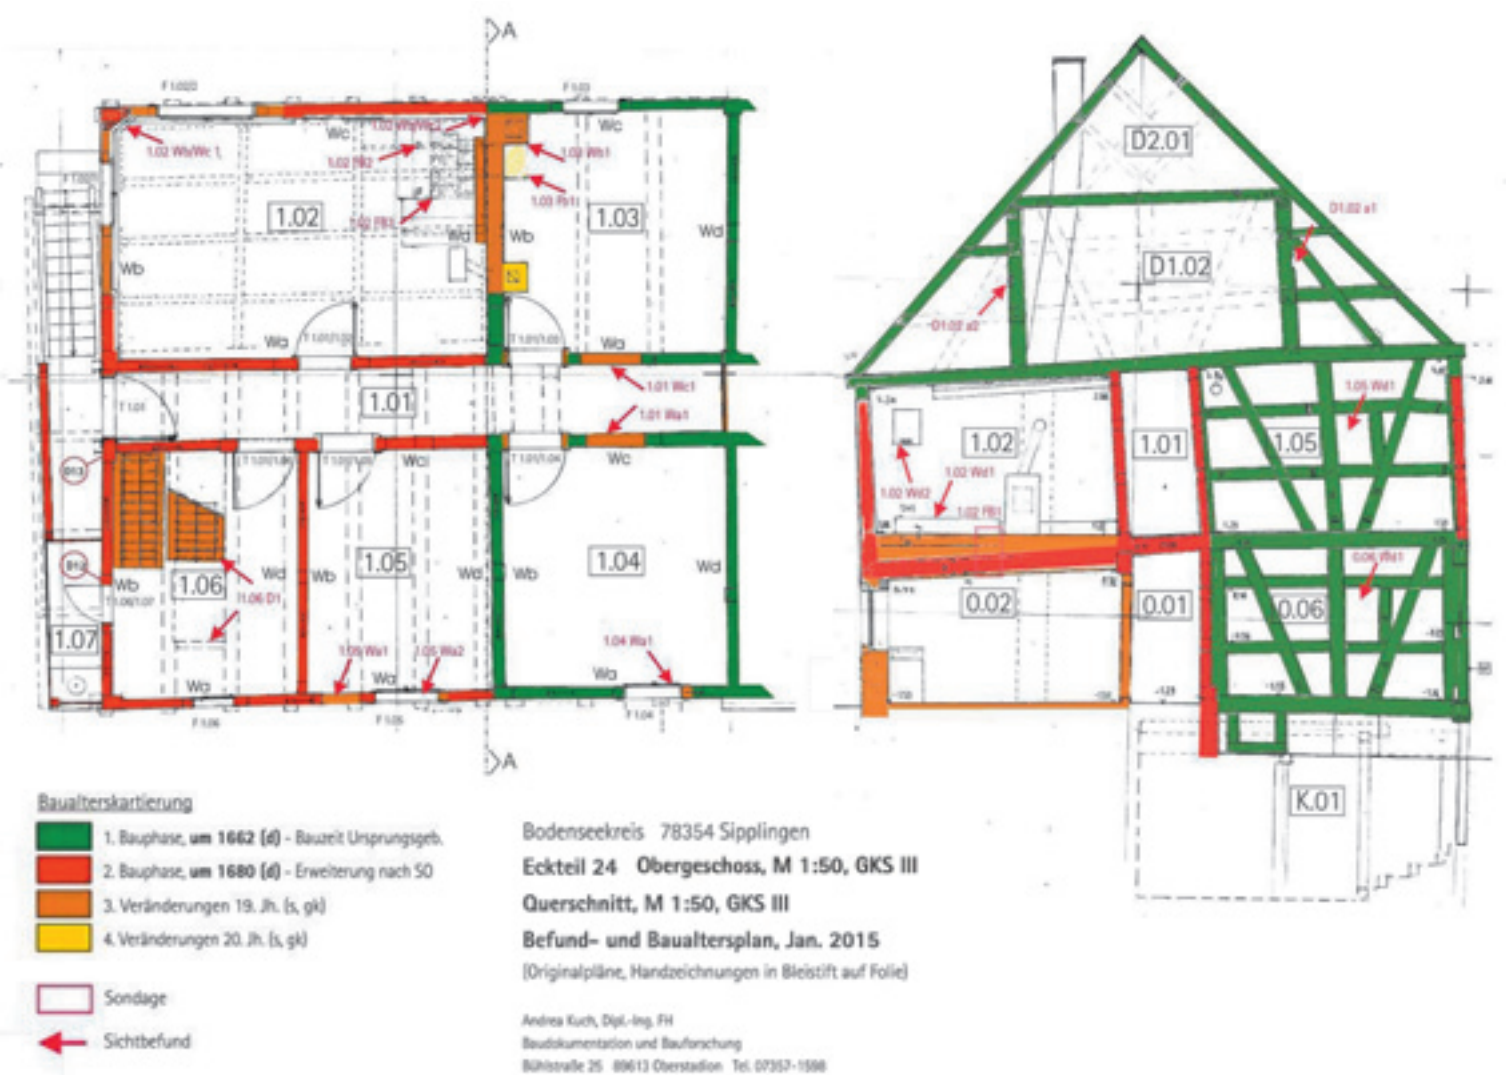
2 Bauphasenpläne der historischen Bauaufnahme, Obergeschoss und Querschnitt. Die konstruktiven Längs- und Querachsen des Hausgerüsts bestimmen die innere Gliederung von Erd- und Obergeschoss. Der schmale firstparallele Mittelflur wird über Hausgänge am Südgiebel erschlossen. In den überdachten Treppenaufgang ist der zweigeschossige Abortanbau integriert.

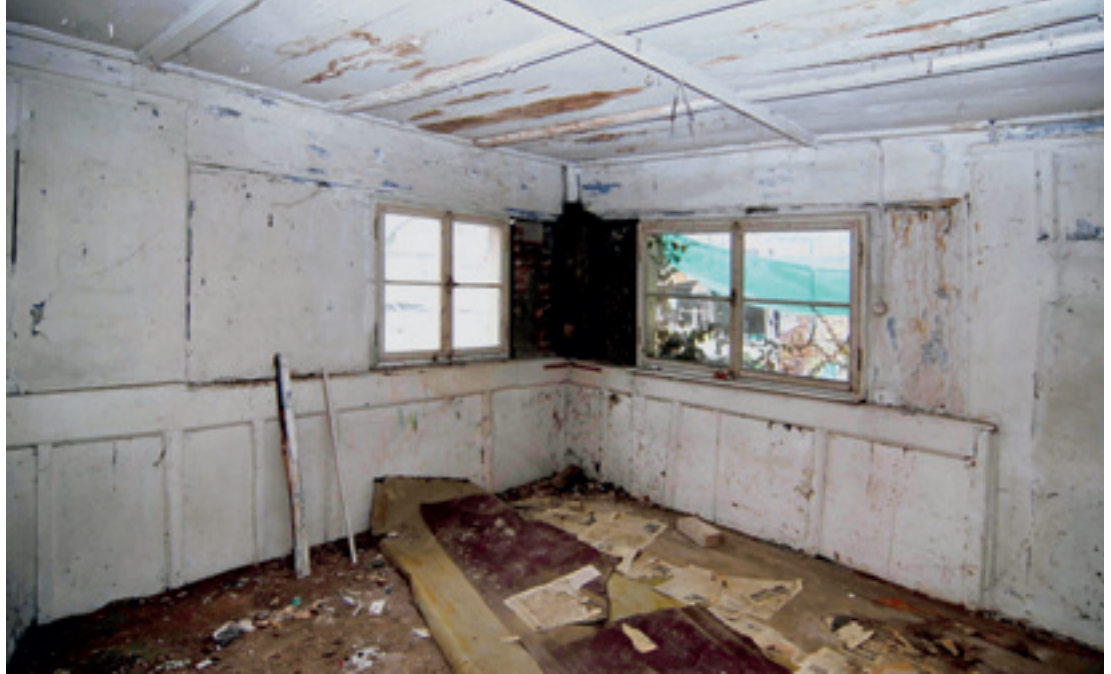
3 Blick in die ehemalige Sommerstube im Obergeschoss, die erst im 19. Jahrhundert zur beheizten Wohnstube wurde. Die Wand- und Brüstungstäfer wie die Holzfelderdecke waren ursprünglich holzsichtig. Eindeutige Hinweise zur bauzeitlichen Einbausituation wie die Fensterstiele beiderseits des Eckständers rechtfertigen die Wiederherstellung des Fenstererkers.

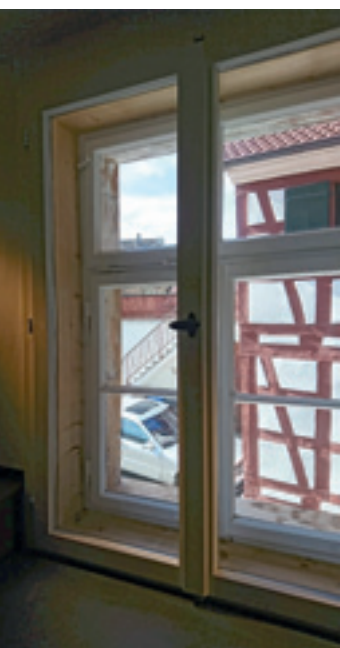
4 Die Bestandsfenster wurden repariert und mit isolierverglasten Innenfenstern zu Kastenfenstern umgebaut, die hinsichtlich Schallschutz und Wärmedurchgangswert besonders gute Werte vorweisen können.

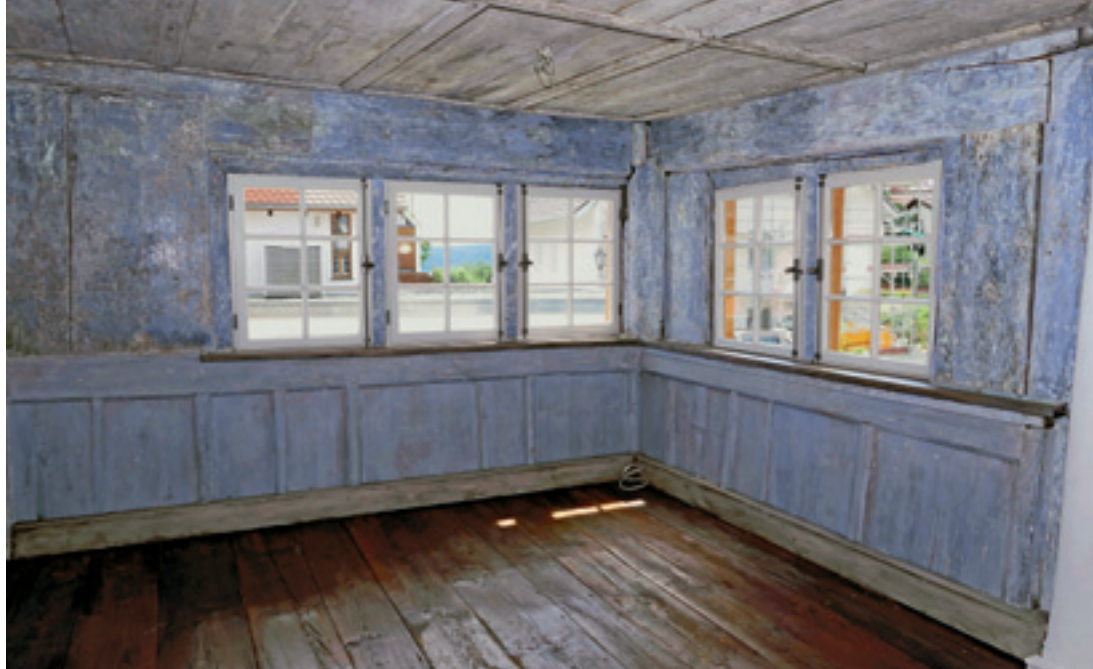
5 Die „Blaue Stube“: Wegen der geringen technischen und gestalterischen Qualität der auf Wand- und Brusttäfer aufliegenden Schichten war die Freilegung und restauratorische Sicherung der stabilen Erstfassung des 19. Jahrhunderts vertretbar. Die Holzfelderdecke ist nach Entfernen der Dispersionsfarbe wieder holzsichtig.

det. Die Freilegung und Sicherung des stabilen Untergrunds war deshalb aus Sicht der Denkmalpflege möglich, sodass heute die erste – und gleichzeitig jüngste – mit gestalterischem Anspruch ausgeführte Fassung an Wand- und Brüstungstäfer im restauriertem Zustand ohne Neuanstrich präsentiert werden kann (Abb. 5). Der Ausbau des Dachgeschosses zu einem großen, offenen Wohnraum ergänzt die Wohnflächen im Obergeschoss. Für die Erschließung wird die im 19. Jahrhundert innen in der Südostecke des Hauses eingebaute Holz­treppe genutzt (Abb. 6). Die energetische Ertüchtigung erfolgte über die Innendämmung der Außenwände mit Lehmputz und integrierter Wandheizung, den Einbau eines gestampften Lehmbo­dens im Erdgeschoss, die kombinierte Aufdach- und Zwischensparrendämmung des Daches sowie die Ergänzung aller Bestandsfenster mit isolierverglasten Innenfenstern zu Kas­tenfenstern (Abb. 4).

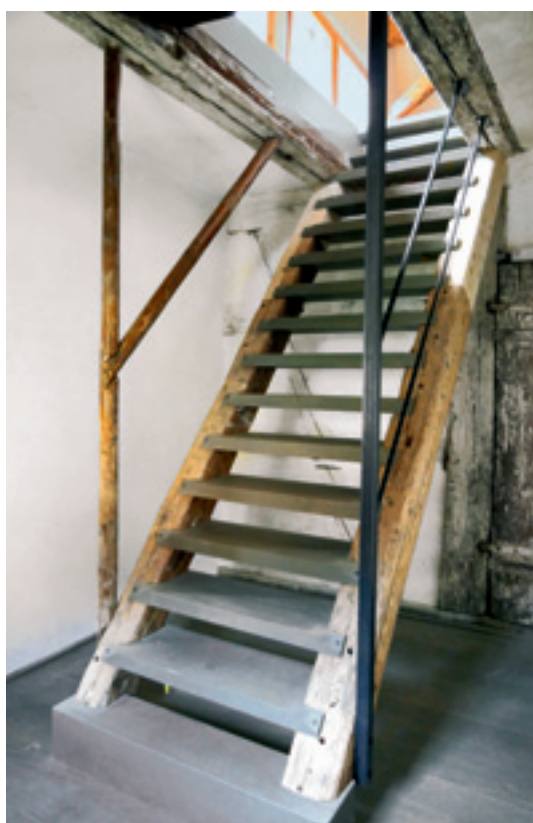
6 Für die Erschließung des ausgebauten Dachs wird die im 19. Jahrhundert gebaute innen liegende Holzterrasse genutzt, deren bauzeitliche Wangen erhalten sind.

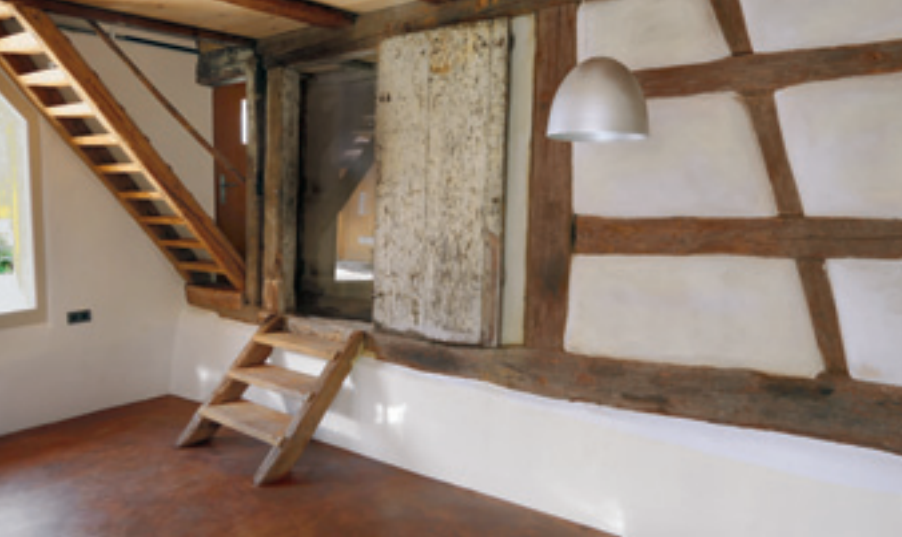
7 Flächiger Rußbelag auf Decke und Wänden ließ darauf schließen, dass in dem tiefer liegenden Raum im Erdgeschoss eine Hufschmiede oder Kuferei betrieben wurde. Er wird künftig als zusätzliches Wohnzimmer genutzt. Für die energetische Ertüchtigung sorgen eine Innendämmung mit Lehmputz mit integrierter Wandheizung, sowie der gestampfte Lehmbo­den. Links angeschnitten die historische Öffnung im Südgiebel zur ehemaligen Holzlege unterhalb der Außentreppe.

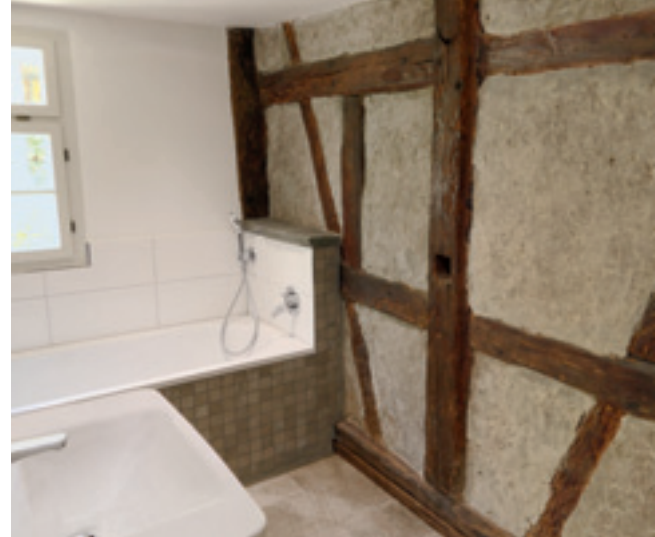
8 Ein Blick in das Bad im Erdgeschoss auf die Innenseite des Südgiebels des Kernbaus von 1662.

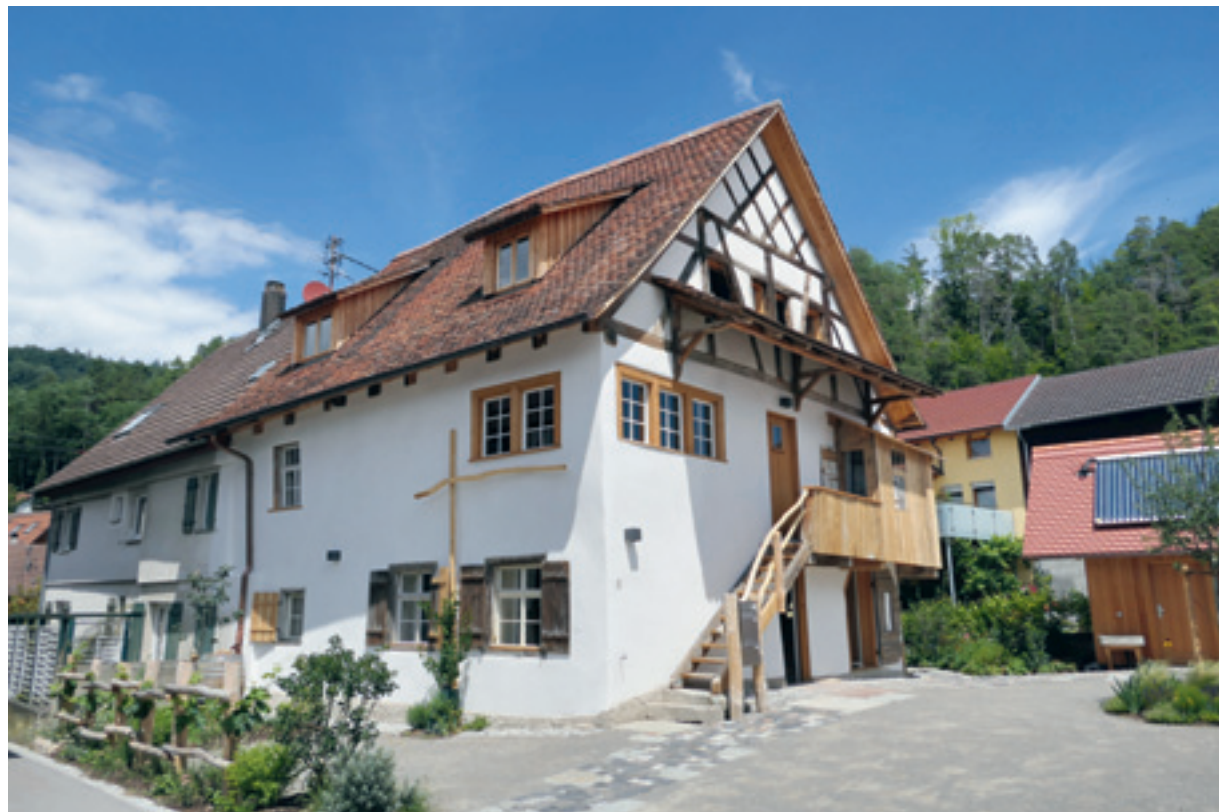
9 Wie mit der Instandsetzung und Wiederbelebung eines vernachlässigten Hauses ein „Schandfleck“ beseitigt werden kann, stieß von Beginn an auf großes öffentliches Interesse. Die frühere Gartenstruktur wurde bei der Neugestaltung der Hoffläche wieder aufgegriffen. Die Haustechnik ist in dem kleinen schopfartigen Neubau untergebracht.

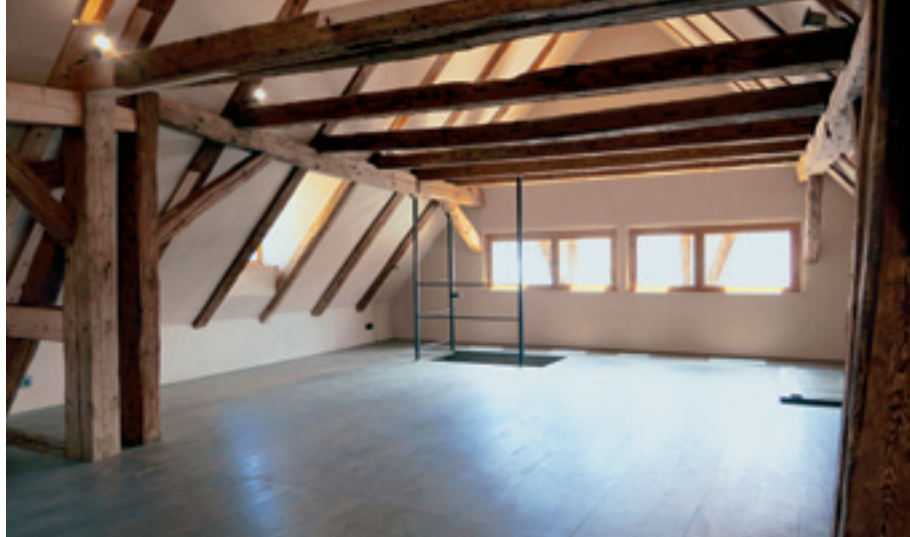
10 Das Dachgeschoss mit dem sichtbar erhaltenen Dachwerk von Kernbau und Erweiterungsbau ist wie bisher als ein großer Raum erfahrbar. Er wird durch die mit einem Innenfenster verglasten bauzeitlichen Lüftungsöffnungen im Giebel und jeweils zwei neuen Gauben auf jeder Dachhälfte belichtet. Vor der Trennwand zum nördlichen Hausteil befindet sich das wie ein großer Schrank konzipierte Bad.
