# Die Wartung der Chorfenster von St. Dionys in Esslingen

## Erfahrungen und Herausforderungen

Peter Berkenkopf/Dunja Kielmann/Melanie Rager

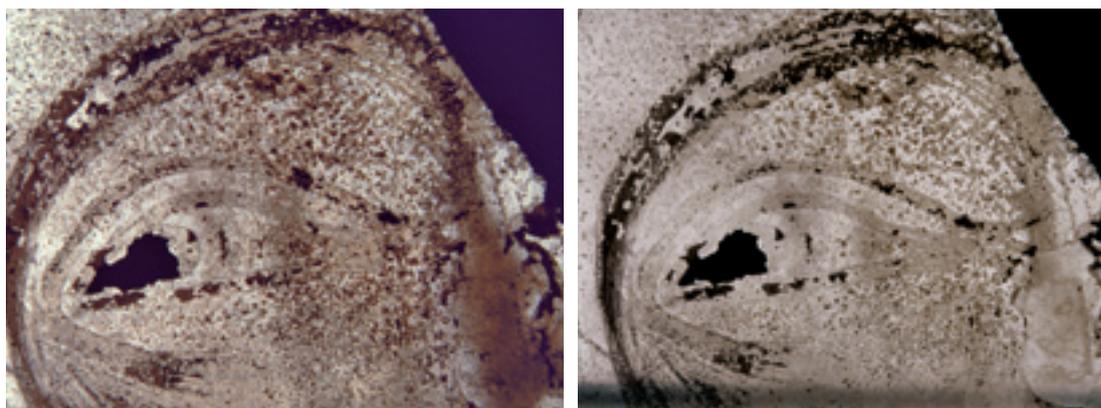
4 Aufnahme von 1993 (links) im Vergleich zu Aufnahme von 2019 (rechts), dabei ist minimaler Verlust im Konturenbereich erkennbar, die mit Paraloid gefestigte Pupille ist unbeschädigt, Ausschnitt aus Feld 7d, Auge des Johannes.

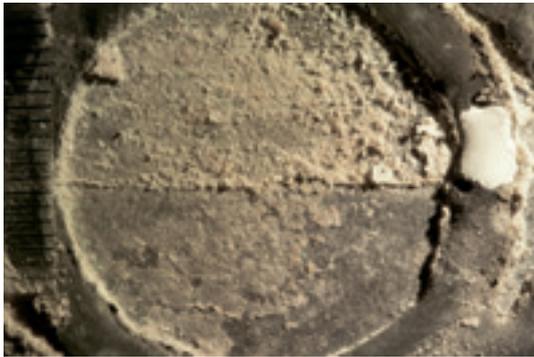
*5 Neuer Reinigungsschnitt (PN4): oben: Oberflächenablagerungen; unten: Reinigung von 2019, Feld 14 c, Auflicht, außenseitig.*

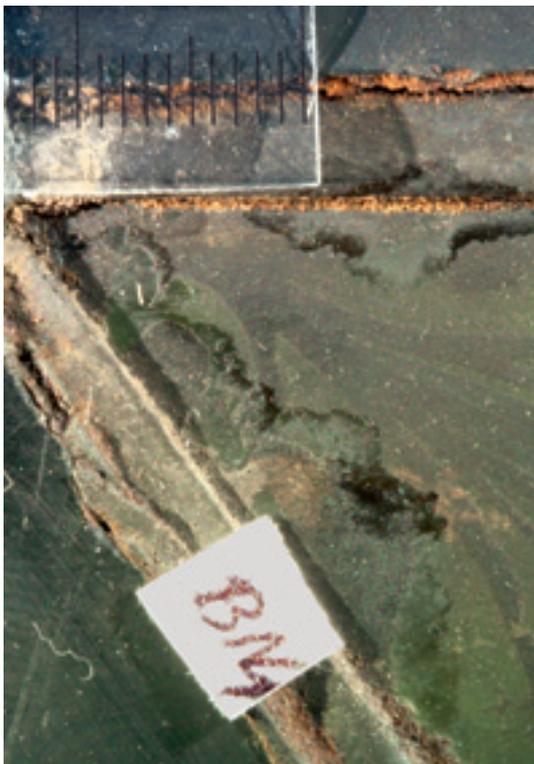
Bei der Untersuchung der Oberflächen auf neue Verschmutzungen und Korrosionserscheinungen waren vor allem die 1993 angelegten Referenzstellen und Reinigungsschnitte hilfreich. Der jetzige Zustand der Referenzstellen wurde dokumentiert und mit den Aufnahmen von 1993 verglichen. An einigen Stellen wurden neue Reinigungsschnitte angelegt, um bei künftigen Wartungen Aussagen zur Entwicklung der Oberflächenverschmutzungen seit dem heutigen Zeitpunkt treffen zu können (Abb. 5). Allgemein sind die Oberflächen seit den letzten Maßnahmen von 1994 bis 1997 kaum weiter verschmutzt. An einigen Feldern wurden helle Ränderbildungen entlang der Bleie festgestellt, die auf den Auflichtaufnahmen von 1993 noch nicht in dieser Deut-

lichkeit erkennbar waren (Abb. 6). Die Ursache ist noch ungeklärt. Für die weitere Beobachtung wurden hier neue Referenzstellen angelegt.

*6 Neue Ränderbildung entlang der Bleie, Feld sll 7d, Auflicht, innen-seitig.*

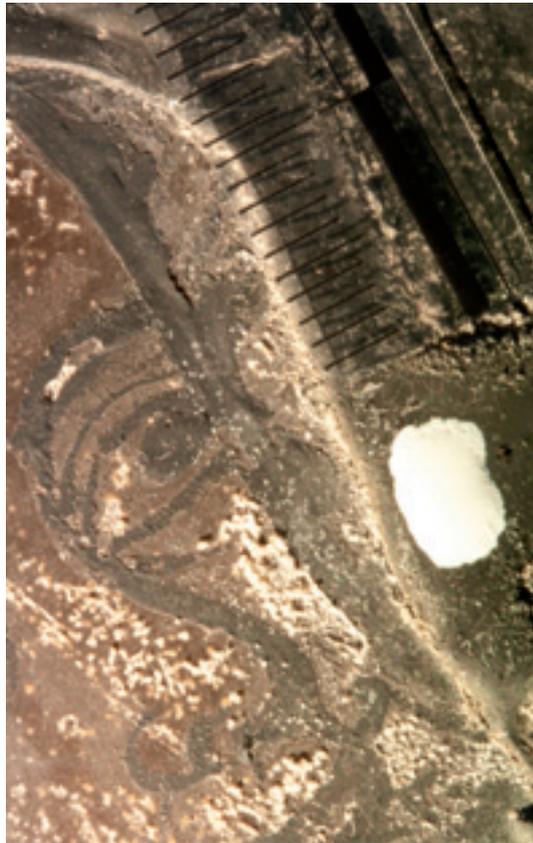
Auffällig sind zudem teils dichte pudrige weiße Oberflächenauflagerungen, die im Feld 14 c beidseitig (innen und außen) vorhanden sind (Abb. 8). Von diesen wurden Proben entnommen und im Labor analysiert. Demnach handelt es sich um Produkte einer fortschreitenden Glaskorrosion, die, soweit es von der Teileinrüstung aus erkennbar war, das gesamte Ostfenster betreffen und durch ihre hygroskopische Wirkung Feuchtigkeit anziehen und binden. Um ein Fortschreiten der Korrosion zukünftig sicher belegen zu können, wurden an Feld 14 c weitere Referenzstellen und Reinigungsschnitte angelegt. Die Ursache der Korrosion ist noch ungeklärt. Eine geplante Luftströmungs- und Klimamessung soll Hinweise geben, ob die bauliche Situation verantwortlich für diese Veränderungen ist und wie diese gegebenenfalls verbessert werden muss. Darüber hinaus ist es mittelfristig notwendig, die Felder des Ostfensters auszubauen, um die hygroskopischen Korrosionsprodukte beidseitig abnehmen zu können. Diese Maßnahme hätte unter Umständen verhindert werden können, wenn die Korrosion in einem früheren Stadium bei einer frühzeitigeren Wartung entdeckt worden wäre.

8 Neue Korrosion in Form von pulveriger weißer Korrosionsprodukte entlang der Bleie und Punktkorrosion auf unbelagtem Glas, Feld 14 c, Aufsicht, innenseitig.

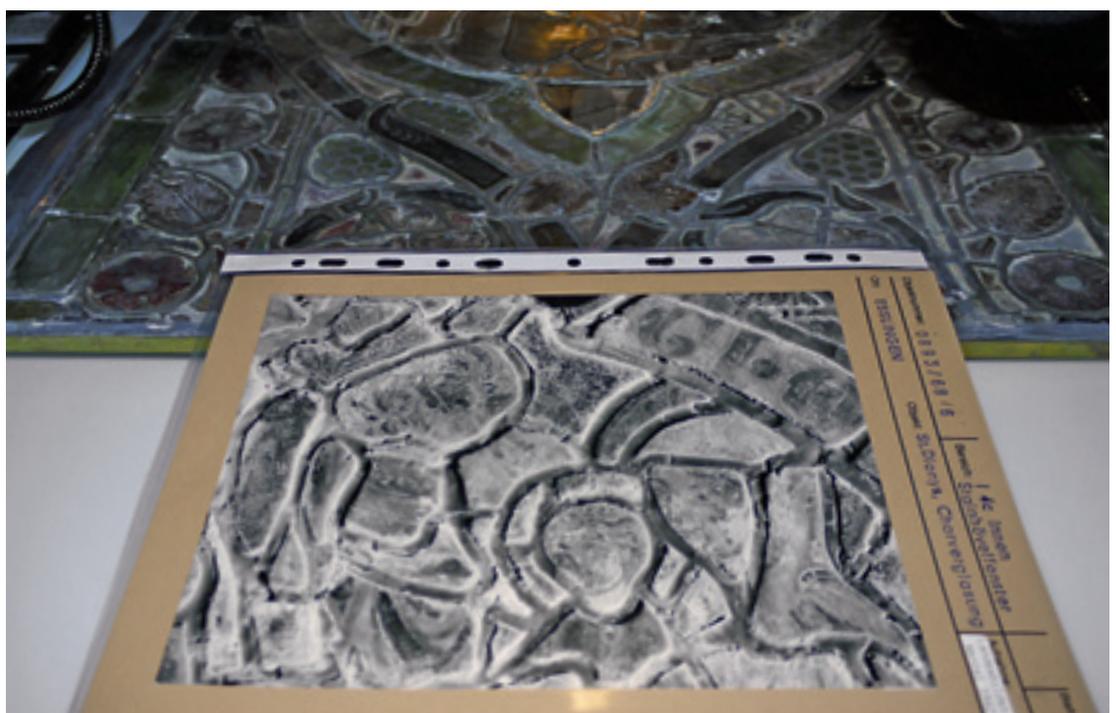
9 Durchlichtaufnahme von 1993 als Vergleichsmaterial zum jetzigen Bestand.

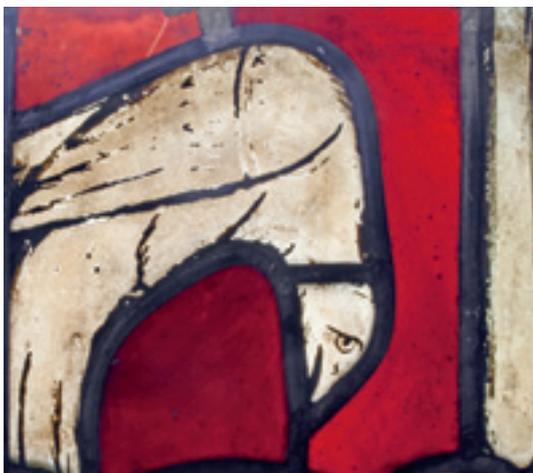
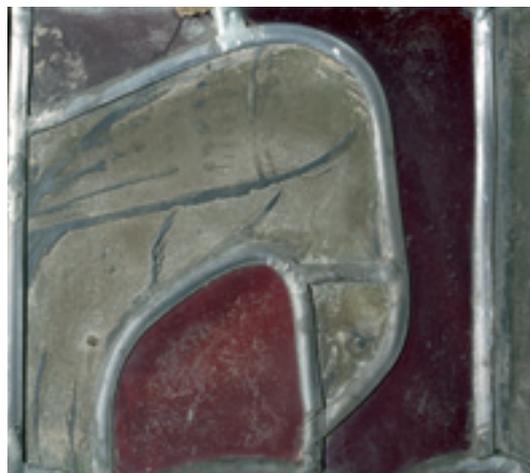
Die Malschichtfestigungen mit Paraloid B72 von 1993 haben sich bewährt. Dies gilt auch für die unterschiedlichen Beschichtungsmaterialien an den beiden durch das Fraunhofer Institut mit Ormocer® und Silicium-Zirkon-Alkoxid (SZA) gefestigten Feldern (Abb. 11; 12).

11 Detailaufnahme aus Feld nIII 2d, Pilotstudie des Fraunhofer-Instituts für Silicatforschung von 1992 mit Flächenfestigungen, hier zweifache Festigung mit Silicium-Zirkon-Alkoxiden (SZA), links Durchlicht, rechts Auflicht.
