„Sanierung 2.0“

Die Vollendung der Restaurierungsmaßnahmen zum Jubiläum des 400 Jahre alten „Lamparterhauses“ in Vaihingen/Enz

Thomas Hitschler/Karsten Preßler

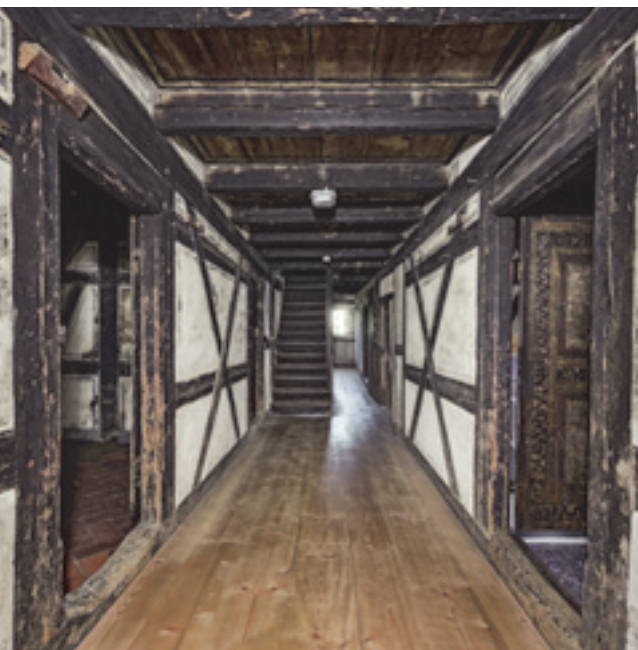
6 Flur erstes Dachgeschoss nach Süden.

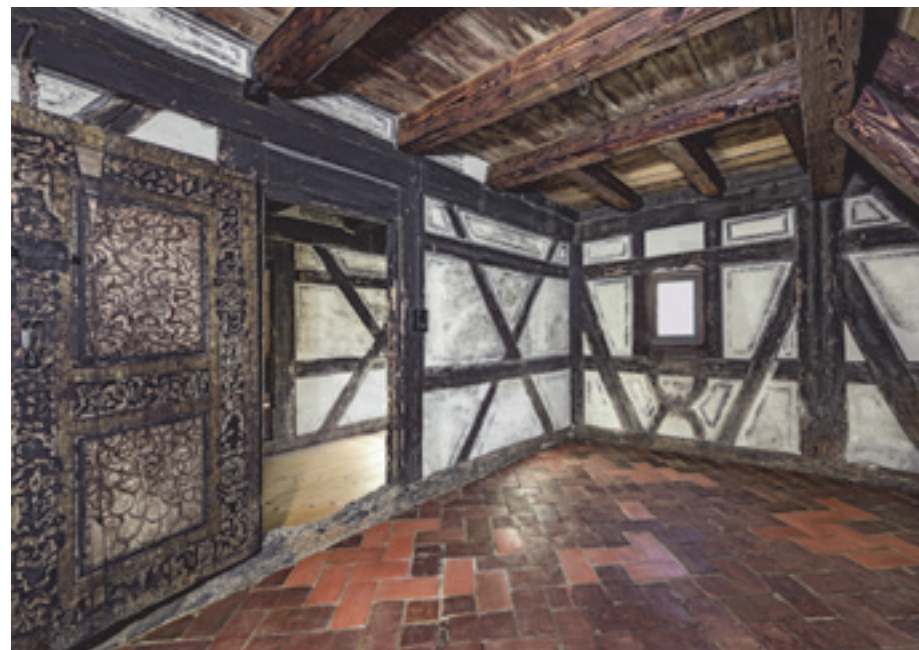
7 Nordöstliche Kammer im 1. Dachgeschoss.

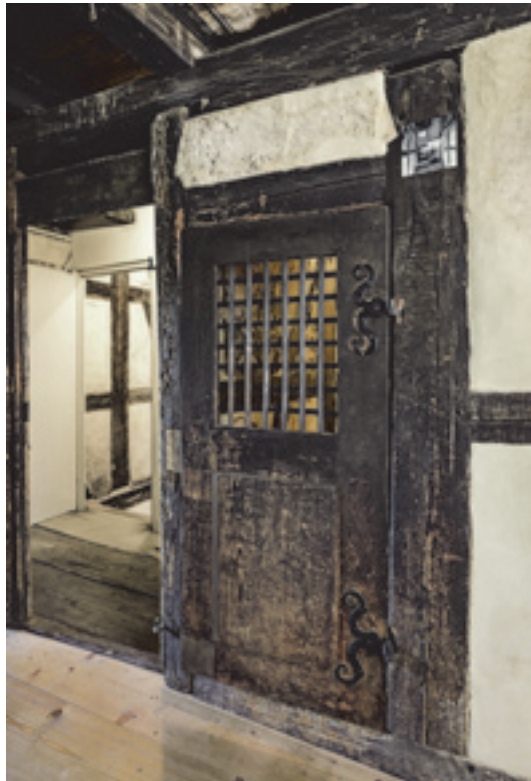
8 Tür zum Raum 3.4 mit Spiralbändern und Holzgitter.

Die schreinermäßige Aufarbeitung und Reparatur der Holzausstattung bildeten den Auftakt der zweiten Sanierungsphase im Januar 2016. Bei den Dachkammertüren wurden Fehlstellen und holztechnisch unpassende, nachträglich angebrachte Teile ersetzt, breite Risse ausgespänt und die Holzgitter zweier Türen in filigraner Schreinerarbeit restauriert. Zu diesen Maßnahmen gehörte auch, die Beschläge und Türschlösser zu entrostern und anschließend mit Wachs einzulassen, die Kloben zu richten und die Türblätter und Schließungen wieder gangbar zu machen.

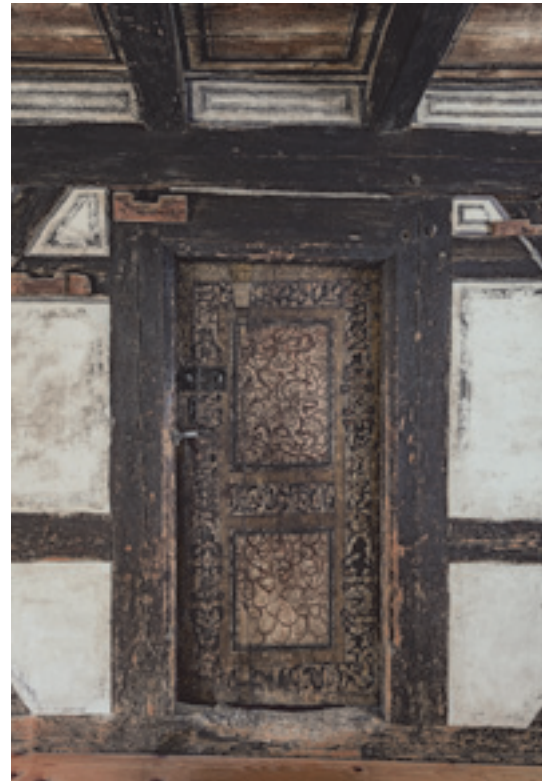
9 Tür zur südwestlichen Dachkammer.

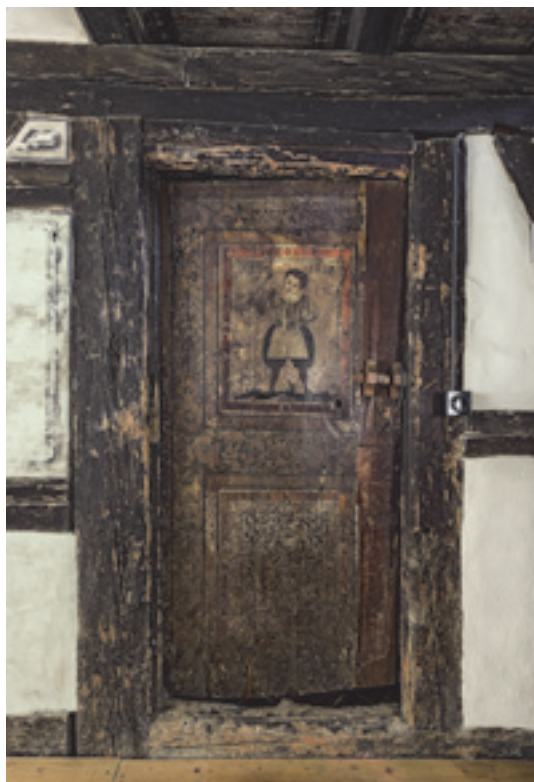
10 Tür zur mittleren östlichen Kammer mit Darstellung des Kochs.

Die fünf Brettertüren schließlich sind jeweils flurseitig farbig gefasst und zeigen eine gleichartige, zweifeldrige Ausgestaltung. Eine obere und eine untere Kassette in den Binnenflächen werden umrahmt von einem Musterband. Die Vorgehensweise bei der Restaurierung war ähnlich wie bei den Blockstufen und den Deckenbrettern. Nach partiellen Malschichtfestigungen wurden eine kombinierte Trocken- und Feuchtreinigung ausgeführt und ein Schutzüberzug mit Dammarharz aufgetragen. Viele Jahre nachdem die Tür mit dem Koch im Stadtarchiv eingelagert worden war, wurde auch sie restauriert und durfte an ihren angestammten Platz zurückkehren.

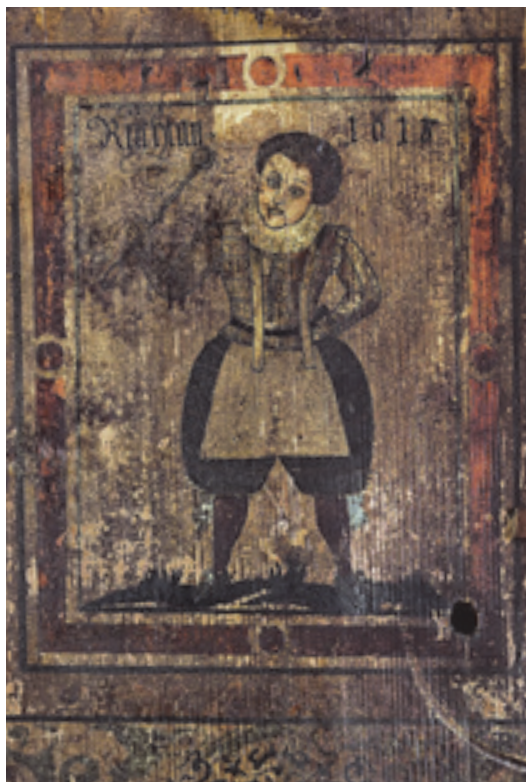
11 Ausschnitt der Tür zur mittleren östlichen Kammer.

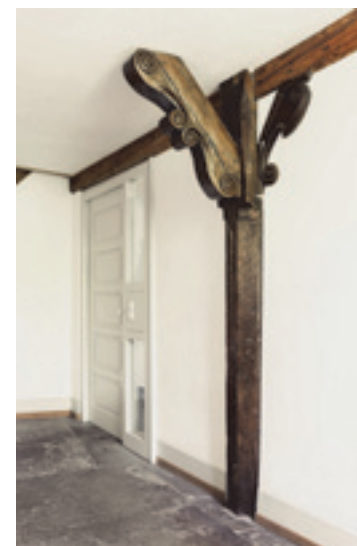
12 Holzpfeiler mit rekonstruierter Kopfstrebe im ersten Obergeschoss, Treppenhausflur.

An der bauzeitlichen Blockstufentreppe zwischen dem ersten und dem zweiten Dachgeschoss wurden zwei Geländer repariert, die Treppenstufen ausgebaut, in der Werkstatt eines Holzrestaurators aufgearbeitet und wieder eingebaut. Die Balken, auf denen die Blockstufen wieder aufgenagelt wurden, blieben *in situ*. Der bereits erwähnte achteckige Eichenholzständer im ersten Obergeschoss war durch eine nachträglich eingefügte Trennwand teilweise verdeckt, einer seiner vier Kopfstreben beraubt und auf einer Seite wandbündig abgebeilt worden. Nachdem die bauzeitliche Fassung durch eine Fachrestauratorin dokumentiert und gesichert worden war, ergänzte man den teilweise abgebeilten Pfeilerschaft und rekonstruierte die fehlende Kopfstrebe nach Vorbild der erhaltenen (Abb. 12).
